伊方 2 号機 洗浄排水蒸発装置ドレン配管貫通穴の確認について  
(第 2 報)

29. 5. 16  
原子力安全対策推進監  
(内線 2352)

伊方発電所2号機 洗浄排水処理系統概略図

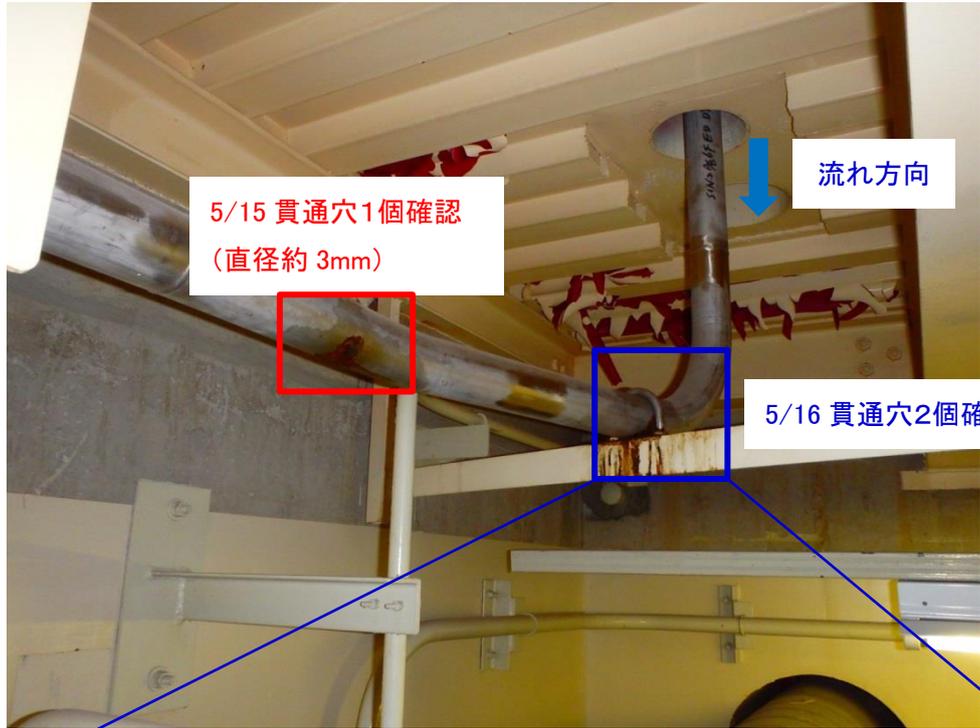
- 1 定期検査中の伊方発電所 2 号機において、巡視点検中の運転員が、2 号機洗浄排水蒸発装置のドレン配管に付着物があることを確認した。
- 2 保修員が現場確認したところ、5 月 15 日(月) 8 時 54 分、当該配管に貫通穴を確認した。
- 3 本事象による外部への放射能の影響はない。
- 4 今後、詳細を調査する。

- 1 その後の調査の結果、当該配管直下の床面にも漏えい跡があり、配管付着物および床表面の放射能を測定した結果、検出限界未満であることを確認した。
- 2 漏えい跡の床面状況から、漏えいした水の量は約 3 リットルと推定された。
- 3 当該部については隔離を実施しており、今後漏えいの可能性はない。
- 4 当該部近傍の配管サポート部にも付着物を確認しており、作業準備が整い次第、状況を確認する。
- 5 2 号機洗浄排水蒸発装置のドレン配管を目視で確認し、その他には付着物や漏えい跡がないことを確認した。
- 6 今後、引き続き漏えいした原因を詳細調査する。

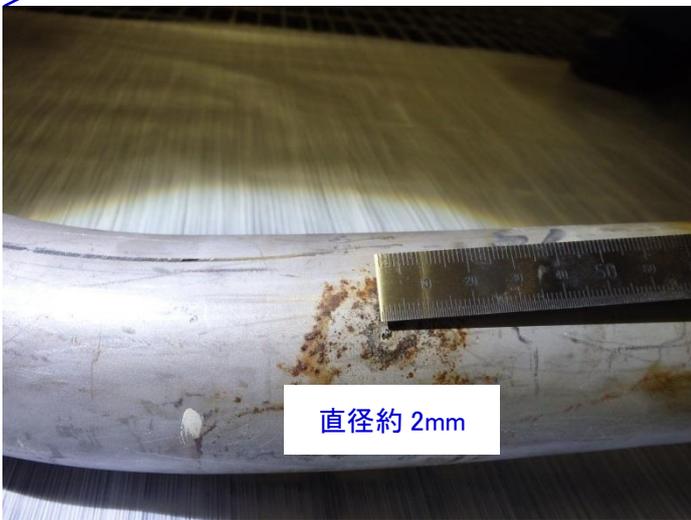
- 1 5 月 16 日(火)、当該部近傍の配管サポート部の配管を切り出して外観確認したところ、14 時 10 分、貫通穴を 2 個（直径約 2 mm と約 3 mm）確認した。
- 2 今後、本貫通穴も含めて、漏えいした原因を詳細調査する。

流れ方向(→)右側

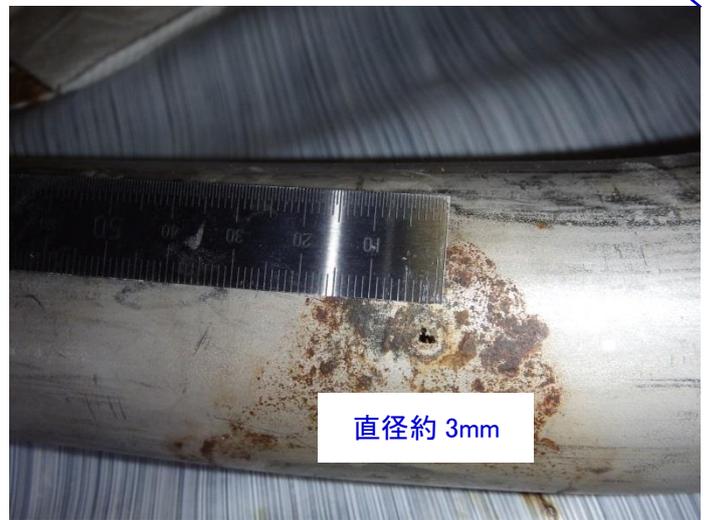
流れ方向(←)左側
