伊方発電所第 1 号機
空冷式非常用発電装置の不具合について

令和元年 11 月

四国電力株式会社

1号機 空冷式非常用発電装置1号

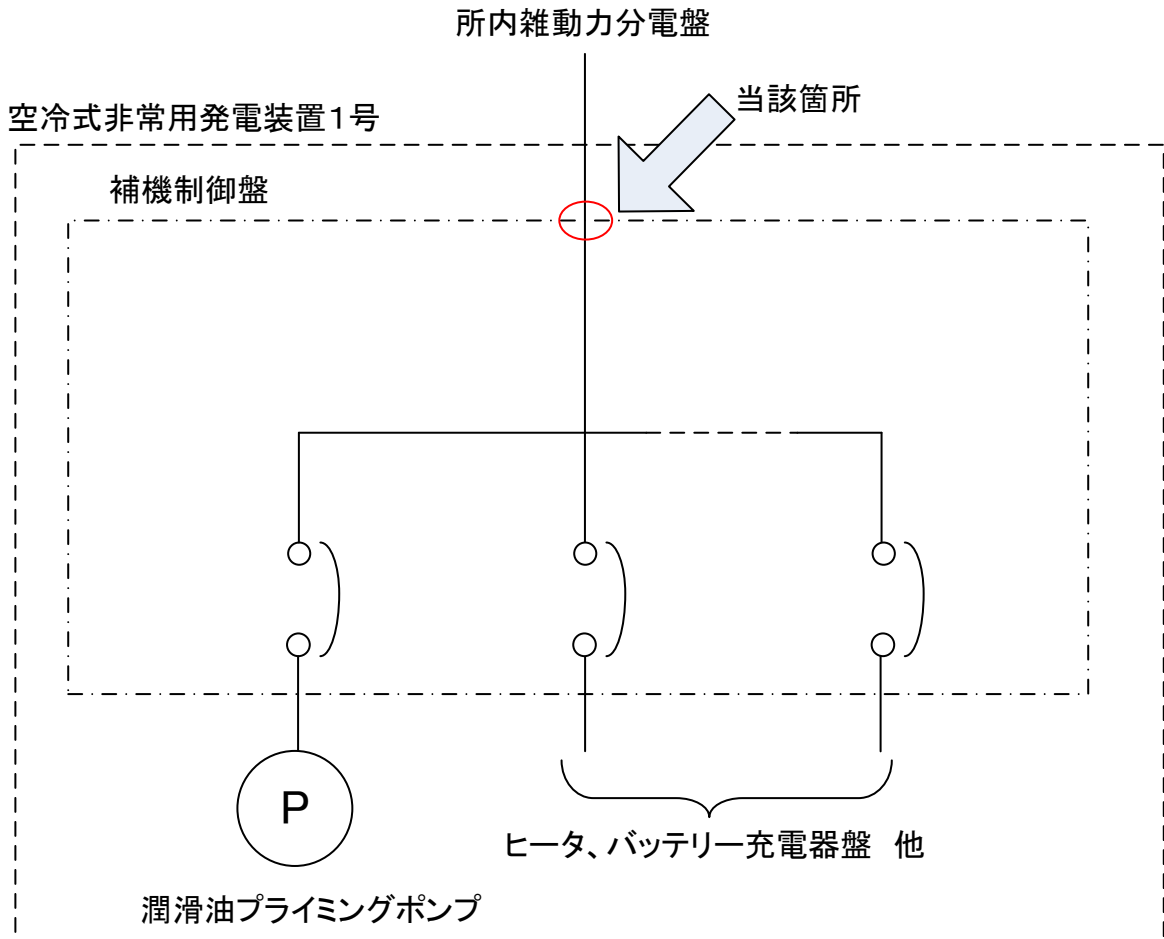
空冷式非常用発電装置 1 号 補機制御盤 概略系統図

7月17日10時25分頃、1号機の空冷式非常用発電装置1号^{※1}の定期運転において、潤滑油プライミングポンプ^{※2}が起動しないため補機制御盤を確認したところ、補機用電源ケーブルが黒く変色していることを係員が確認した。なお、念のため消防署へ連絡を行い、消防署員の現地確認により火災ではないとの判断がなされた。

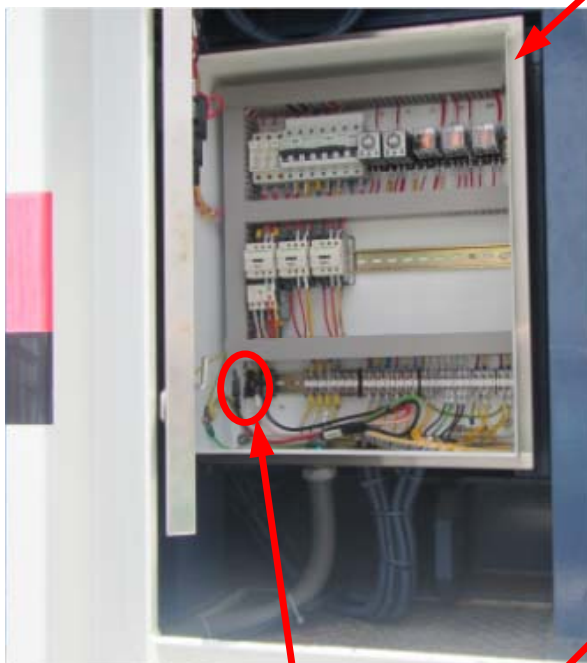
補機制御盤内部

補機制御盤内の状況を確認したところ、補機へ3相交流^{※3}により電気を供給するための3芯（U相、V相、W相）のケーブル芯線のうち、U相が変色および断線していることを確認した。また、このケーブルがつながる端子台および周囲の配線において、変色および断線したU相からの熱の影響と思われる変色を確認した。なお、その他の箇所に異常は認められず、盤内に異物も認められなかった。

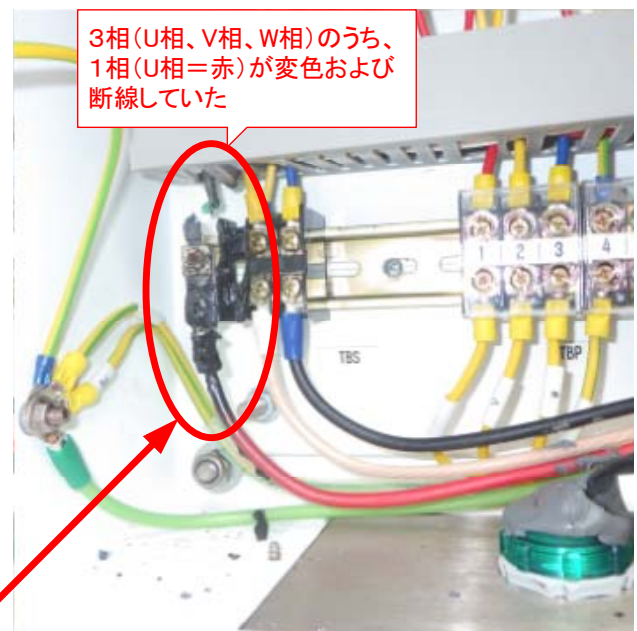
当該箇所

調査の結果、潤滑油プライミングポンプが起動しなかった原因は、補機制御盤内の端子台に締め付けられている補機用電源ケーブル接続部において、亜酸化銅が生成されたことによる発熱現象により接続部に異常な発熱が生じ、異常な発熱を受けた補機用電源ケーブルが変色および断線し、潤滑油プライミングポンプに給電できず起動しなかったためであると推定した。

亜酸化銅が生成された原因としては、工場製作時に補機用電源ケーブル圧着端子の締め付けが不十分であったことから、補機用電源ケーブル接続部に機能試験および無負荷試験時の機械的な振動が加わり、接触不良が生じてアークが発生しやすい状況となり、ケーブル接続部に亜酸化銅が徐々に生成されたと考えられる。

3相(U相、V相、W相)のうち、1相(U相=赤)が変色および断線していた

- (1) 空冷式非常用発電装置1号の補機制御盤内において変色、断線した補機用電源ケーブル、端子台および周囲の変色した配線を新品に取り替えた。
- (2) 空冷式非常用発電装置1号および同型式である空冷式非常用発電装置2号、3号および4号の補機制御盤および充電器盤のケーブル接続部において、緩みが無いことを確認した。
- (3) 今後実施する空冷式非常用発電装置の点検において、補機制御盤および充電器盤のケーブル接続部締め付け確認を追加する。

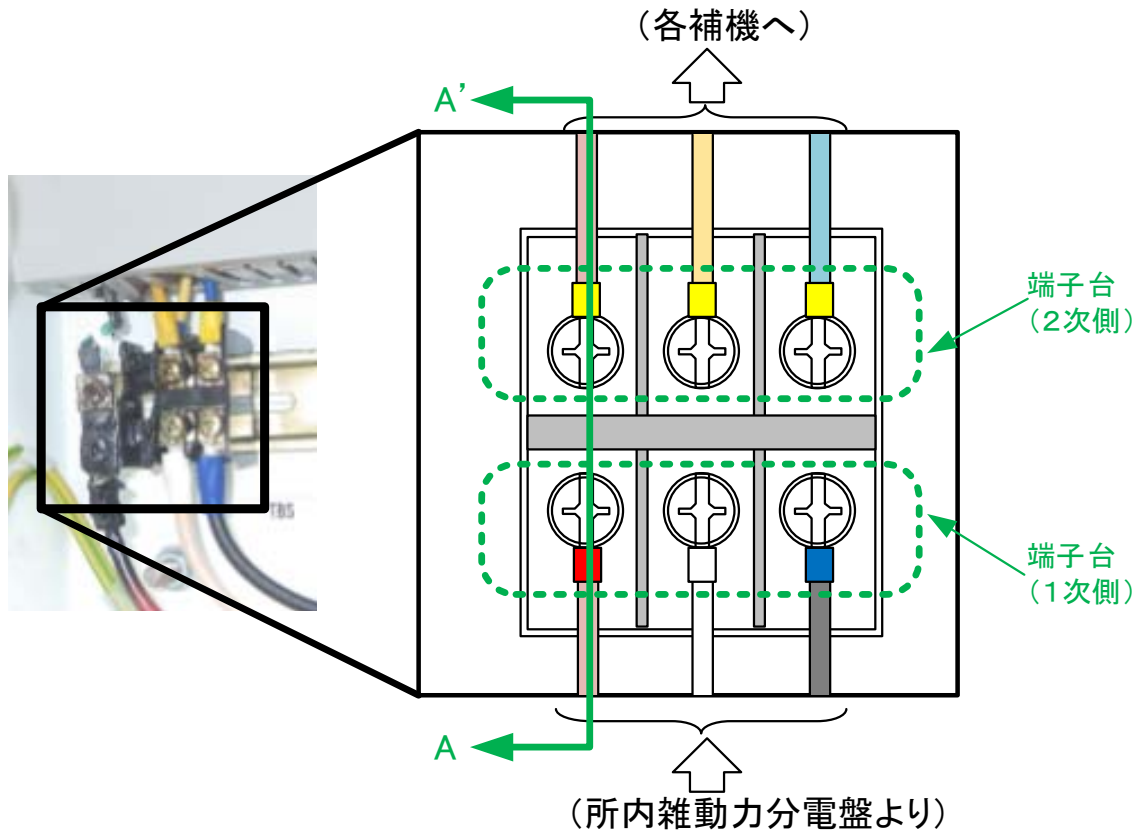
端子台平面図

端子台2次側ねじの締め付け状況を確認するため、端子台に締め付けられているねじの深さの寸法を計測した。その結果、健全な箇所は6.11mmであったのに対し、断線のあった箇所は5.65mmであり、健全な箇所と比べ0.46mm締め付けが緩いことを確認した。

なお、断線のあった箇所と健全な箇所との計測寸法差0.46mmは、ねじ1山の約60%の長さであり、回転量に換算すると210°分の差異であった。

補機用電源ケーブルを端子台に取り付ける際の圧着端子と端子台導通部（押え板およびベースプレート）との接触状況について、健全な箇所と断線のあった箇所を比較すると、断線のあった箇所において圧着端子と端子台導通部との間にすき間が見られ、接触が不十分であることが確認された。
