## ○堆積物量の推定

#### 4. 調査結果まとめ

## 5. スパイダ頭部の堆積物（スラッジ）生成過程について

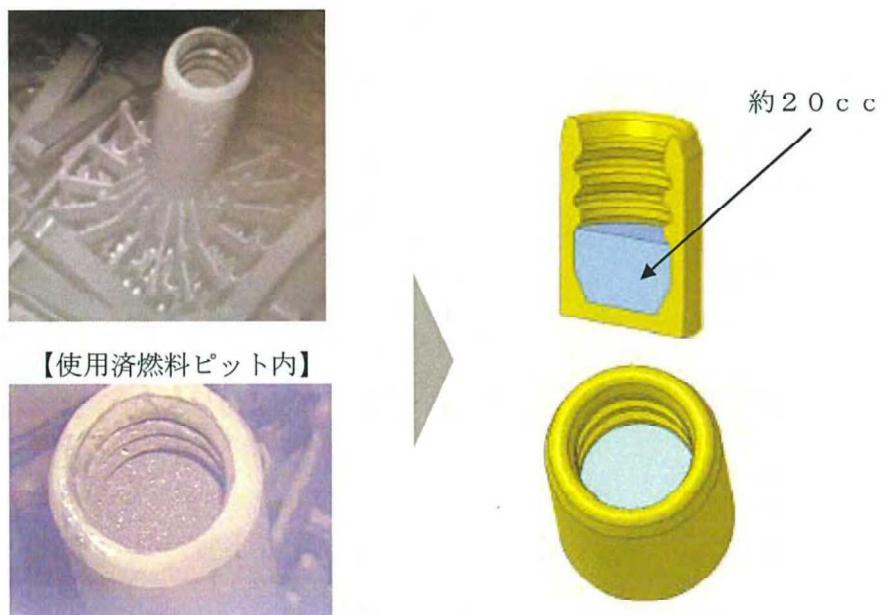
図-4 スパイダ頭部内の堆積物の状況

原子炉格納容器内で撮影された写真より、M-4の堆積物は制御棒クラスタのスパイダ頭部の上から三山目より下の領域に堆積しており、スパイダ頭部の三山目より下の容積である約20cc相当の堆積物があったと推定される。(図-4)

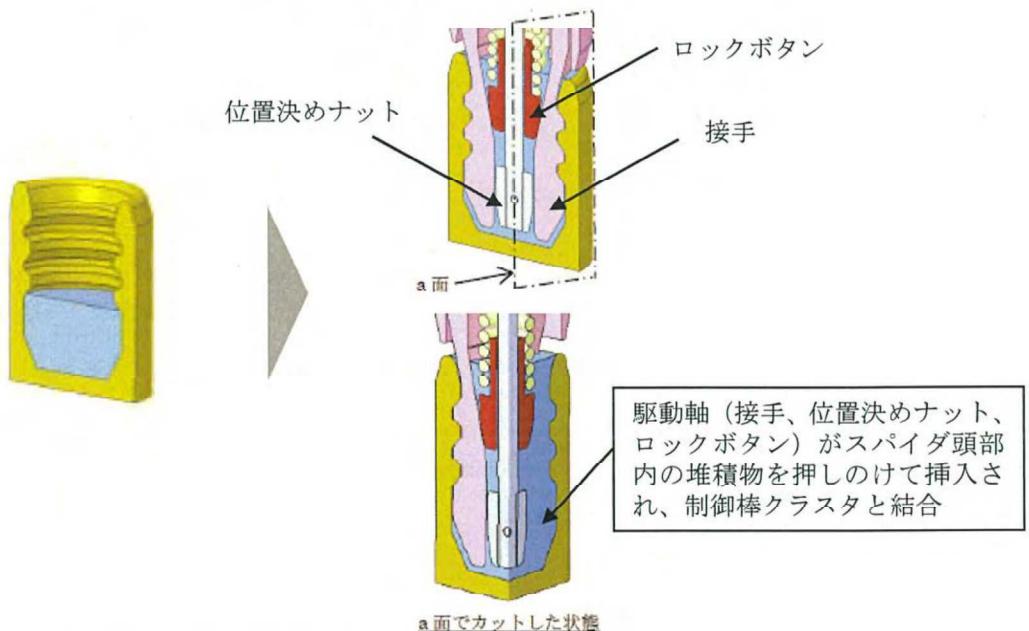
図-5 駆動軸と制御棒クラスタの結合状況

なお、スパイダ頭部内に堆積物があったとしても、駆動軸接手廻りには隙間があるため、駆動軸がスパイダ頭部内の堆積物を押しのけてスパイダ頭部に挿入される。また、駆動軸と制御棒クラスタの結合作業にあたっては、駆動軸取り外し工具の指示管(インジケータロッド)が完全に下降していることを確認したうえで、重量確認と位置確認により確実に結合していることを確認している。(図-5)

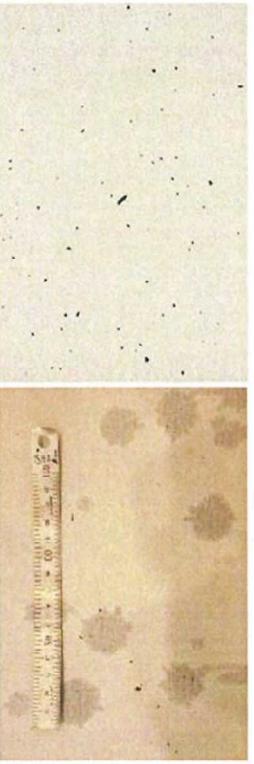
調査項目	M-4の調査結果	比較対象アドレスの調査結果
	<ul style="list-style-type: none"> <li>✓ 粒子状：黒色</li> <li>✓ 薄膜状：黒色、数mm程度の大きさ</li> </ul> <p>【回収した堆積物（一部）】</p>

堆積物のサイズ、形状については、黒色の粒子状および薄膜状の形状であり、M-4で回収された薄膜状の堆積物は数mm程度の大きさであり厚さは0.1mm程度であった。また、M-4とM-12で堆積物のサイズ、形状に差はなく、J-7では粒子状の堆積物のみ回収された。

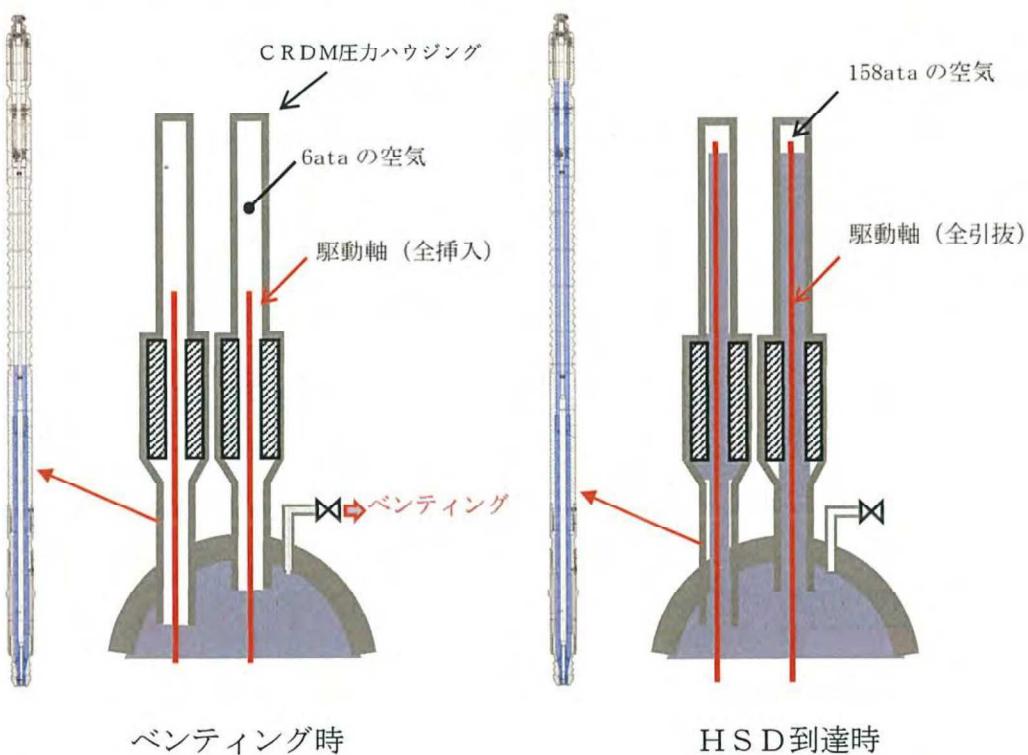
図-6 プラント起動初期のCRDM圧力ハウジング内部の環境

ケース①のマグネットタイト生成には2つの可能性が考えられる。1つは「プラント起動初期段階の高溶存酸素環境における生成」である。原子炉容器上蓋上の制御棒クラスタ駆動装置（CRDM）圧力ハウジングは、その構造上、1次冷却系統水張時に空気が残留する。そのため、プラント起動初期段階のCRDM圧力ハウジング内には加圧された空気が残留し、CRDM圧力ハウジング内部は溶存酸素が有意に高くなる期間が存在する（図-6参照）。

プラント起動初期の駆動軸は全引抜状態にあり（制御バンクDは除く）、この際、駆動軸内側は全長にわたり高溶存酸素・高温環境に置かれ、SUS410製駆動軸内表面では鉄酸化物が生成する。運転時間の経過に伴って、生成した鉄酸化物はマグネットタイトに変態するため、駆動軸内面のマグネットタイト生成量にはプラント起動段階の高溶存酸素環境における鉄酸化物量が関与する。

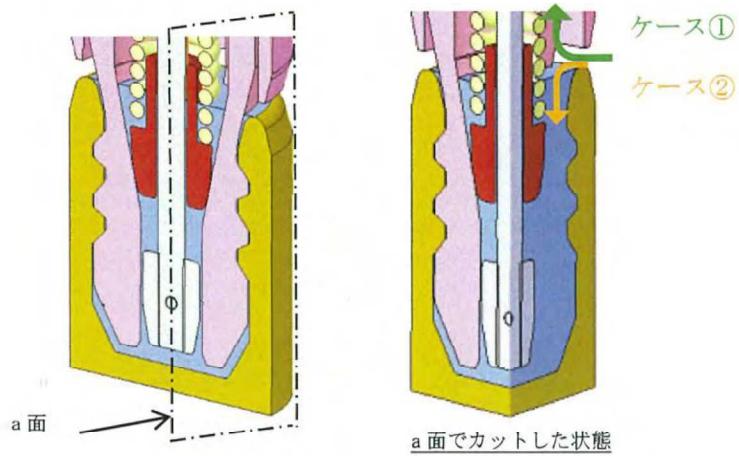
図-7 スパイダ頭部内への侵入経路

もう1つは「プラント運転中の1次冷却材環境における生成」である。プラント運転中の駆動軸接手と制御棒クラスタのスパイダ頭部は図-7に示す結合状態にあり、図-7の緑色の経路（駆動軸の保護筒下端と制御棒クラスタのスパイダ頭部の隙間）を経て鉄イオンを含む1次冷却材が駆動軸内部に浸入する。

ケース②は駆動軸外部で生成したマグネタイトが図-7の黄色の経路（駆動軸の保護筒下端と制御棒クラスタのスパイダ頭部の隙間）を経てスパイダ頭部と駆動軸接手の隙間部に侵入し堆積することになる。粒子状のスラッジの一部がこれに該当すると考えられる。

駆動軸の保護筒下端と制御棒クラスタのスパイダ頭部の隙間は数mm程度と狭いことから、今回、スパイダ頭部内で確認された堆積物は、ケース①の駆動軸内表面で生成したマグネタイトが剥離、落下、堆積したもののはうが比較的多いと推定される。

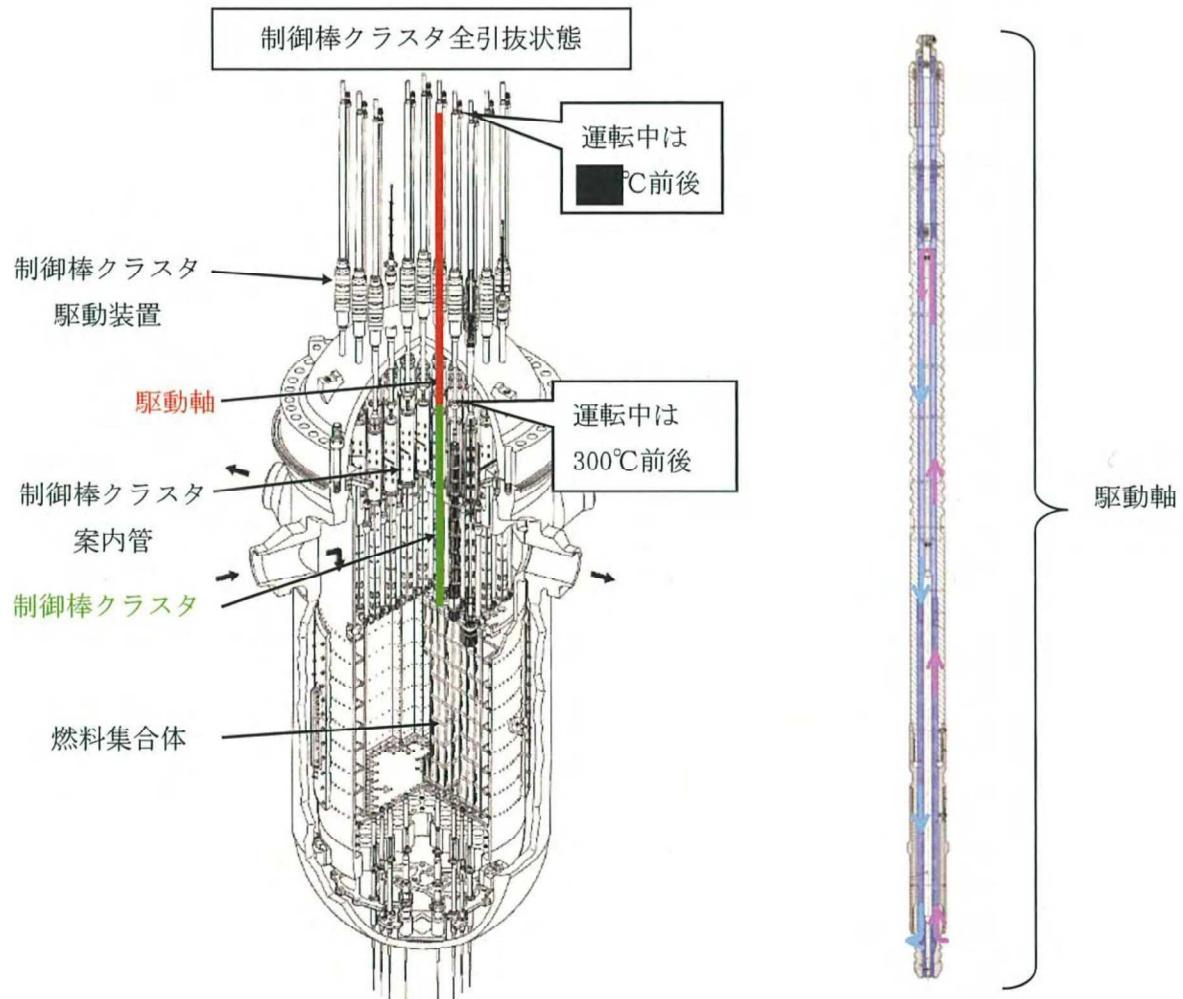
図-8 運転中の駆動軸・制御棒クラスタ位置と駆動軸内部の自然循環流

運転中の駆動軸近傍は下端が300°C前後、上端が[ ]°C前後の条件にあると推定され、駆動軸内部では温度差（密度差）を駆動源とする1次冷却材の自然循環流が生じている可能性が考えられる。（図-8参照）

一般的に、1次冷却材中の鉄イオン溶解度は温度の関数であることから、駆動軸内部を循環する過程の温度変化に伴って溶解度が変化し、析出した鉄イオンが駆動軸内表面でマグネタイトを形成する可能性が考えられる。

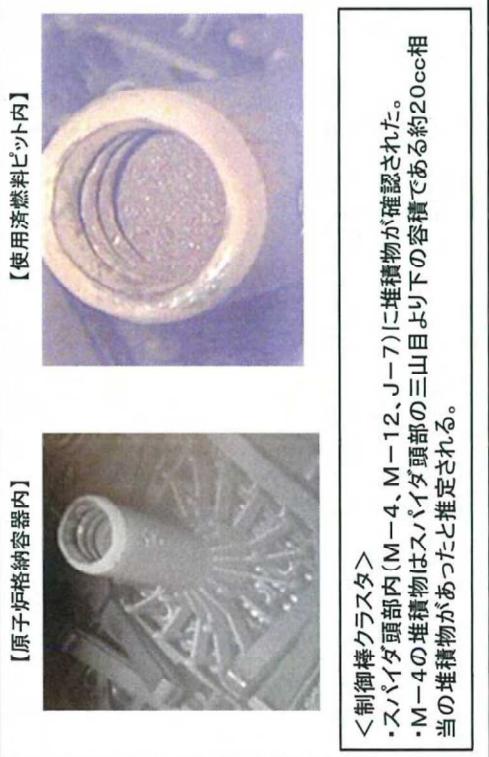
### ① 堆積物の確認結果

制御棒クラスタのスパイダ頭部内で確認された堆積物量に関し、原子炉容器内の水中カメラ（白黒）確認では、M-4、M-12、J-7共にスパイダ底部の機械加工模様が堆積物で覆われていた。その後の使用済燃料ピット内の水中カメラ（カラー）確認では、堆積物の偏り傾向を確認した。堆積物の偏りは燃料移送中の制御棒クラスタの横倒しが影響したと考えられる。原子炉容器内で撮影された写真より、M-4の堆積物は制御棒クラスタのスパイダ頭部の上から三山目より下の領域に堆積しており、スパイダ頭部の三山目より下の容積である約20cc相当の堆積物があったと推定される。

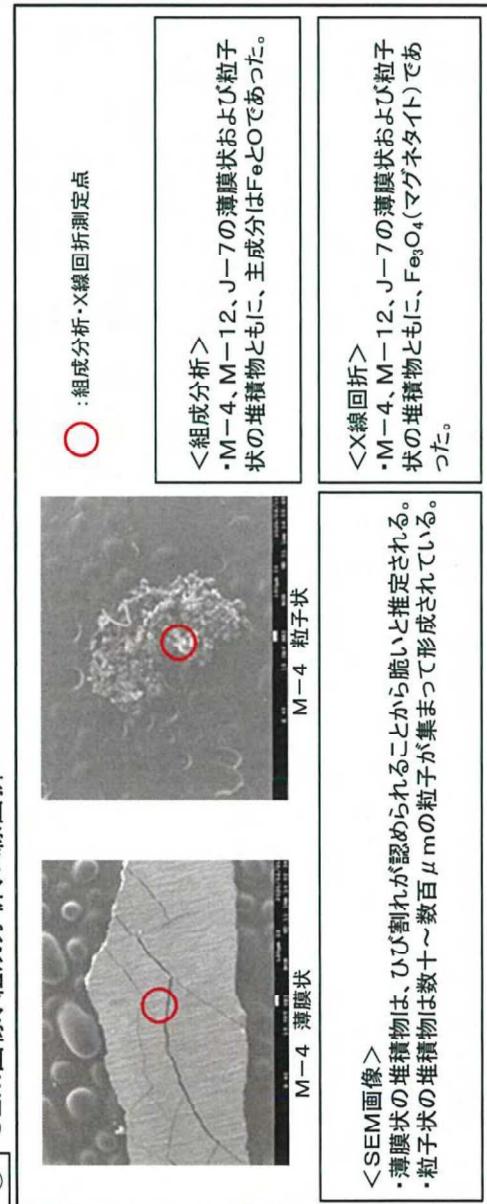
### ③ SEM画像、組成分析、X線回折

堆積物のSEM画像を確認した結果、M-4とM-12で回収された薄膜状の堆積物は一体構造であるがひび割れが認められることから脆い物質と推定される。一方、M-4、M-12、J-7で回収された粒子状の堆積物は数十～数百 $\mu\text{m}$ の粒子が集まって形成されていることが確認された。また、EPMAによる組成分析およびX線回折による形態分析を実施した結果、薄膜状の堆積物はマグнетイト( $\text{Fe}_3\text{O}_4$ )であった。粒子状の堆積物も同様にマグネットイト( $\text{Fe}_3\text{O}_4$ )であった。

以上から、制御棒クラスタ(M-4、M-12、J-7)のスパイダ頭部内で確認された堆積物は硬くて脆い性質であるマグネットイトであり、1次冷却材中に一般的に存在する鉄の酸化物の一種である。
