推定メカニズム

駆動軸（接手）へのスラッジの付着

不完全結合状態の幾何学的検討

スラッジ脱落時の駆動軸の挙動

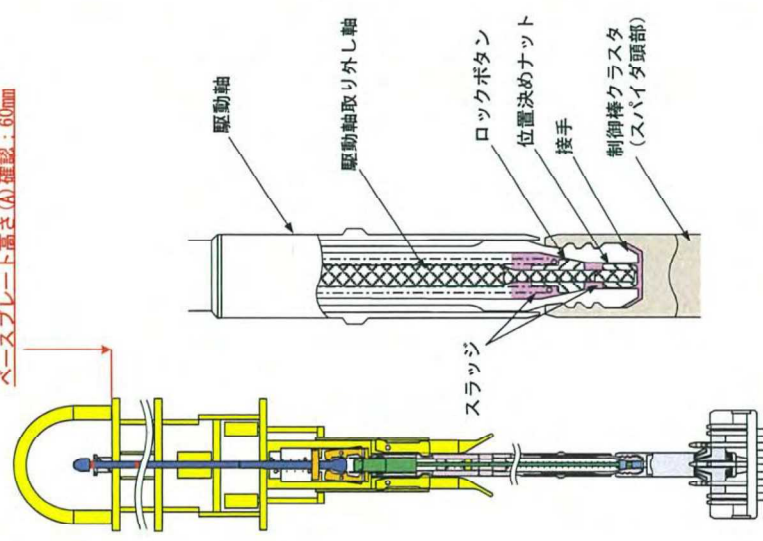
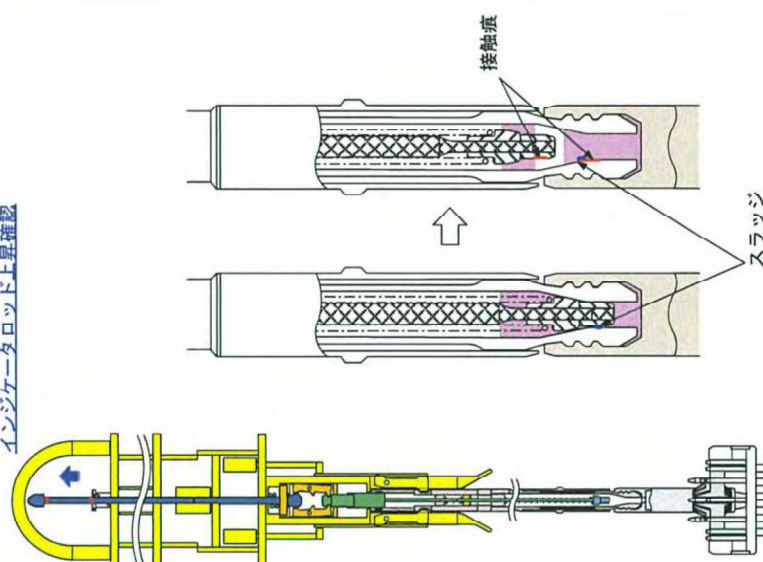
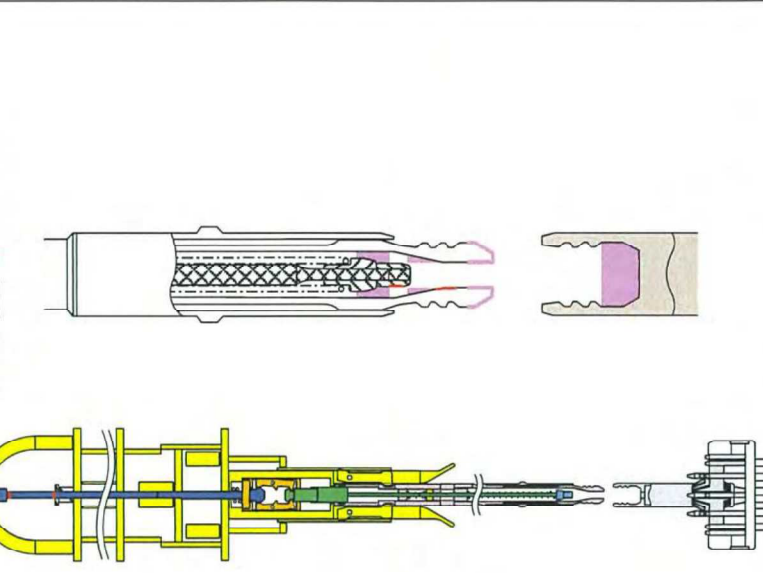
| <p>観察事実</p> | <ul style="list-style-type: none"> ・制御棒クラスタと駆動軸が結合状態でのベースプレート高さ60mmを確認 ・制御棒クラスタのスバイダ頭部にスラッジが堆積 | | |
| <p>推定メカニズム</p> | <ul style="list-style-type: none"> ・スラッジは1次冷却系管内(駆動軸内面含む)で生じたものと考えられ、スバイダ頭部内およびロックボタン廻りに堆積 ・インジェクターの上昇を確認(駆動軸取り外し軸上昇) ・接手内面直線部と位置決めナット直線部に接触痕を確認。両者の位置は駆動軸取り外し軸の動作により揺動する箇所に対応 ・ロックボタン廻りのスラッジは堆積したまま駆動軸取り外し軸が上昇 ・接手と位置決めナットの間にスラッジが堆積していた状態で取り外し軸が上昇したことにより、スラッジ(1mm程度)を介して両者が揺動し、接手内面直線部と位置決めナット直線部に接触痕が発生 | | |

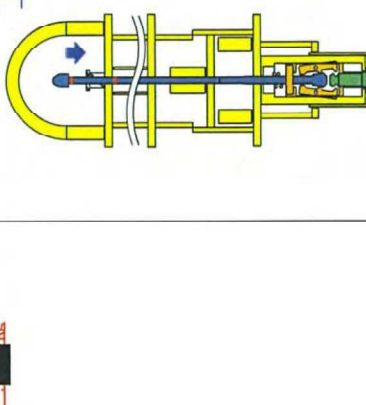
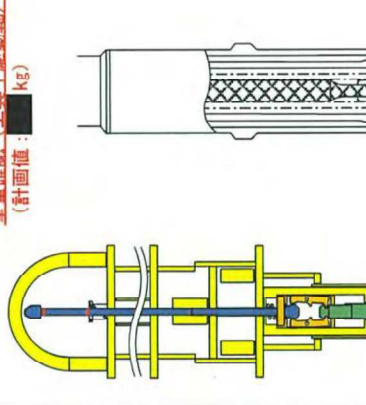
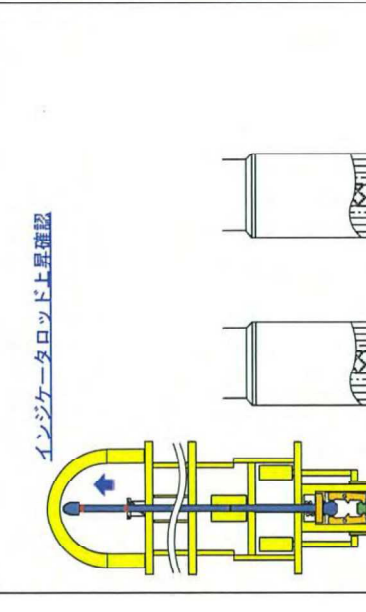
【参考】ステップ②③④でスラッジの付着形態が異なるケース その2

| <p>概要図</p> | <p>②-2 接手部拘束解放</p> | <p>③-2 駆動軸切り離し</p> <p>重量確認 (工具+駆動軸) : ■■■■ kg (計画値 : ■■■■ kg)</p> | <p>④-2 駆動軸接手部拘束 (スラッジによる駆動軸取り外し軸スタック)</p> <p>インジケータロッド下降 (正規位置より約25mm高い位置)</p> <p>スラッジ 約2~3.6mm※2 27.5mm</p> <p>※1: ⑥不完全結合状態における接手外面接触痕位置からの推定 ※2: ベースプレート測定精度を考慮した値</p> |
| <p>観察事実</p> | <p>・インジケータロッドの上昇を確認 (駆動軸取り外し軸上昇) ・接手内面直線部と位置決めナット直線部に接触痕を確認。両者の位置は駆動軸取り外し軸の動作により揺動する箇所に相当</p> | <p>・工具を吊り上げ、重量が工具と駆動軸の合計重量 (■■■■ kg) となっていることを確認 (制御棒クラスタが切り離されていることを確認)</p> | <p>【工具吊り下ろし前にインジケータロッド下降位置を確認する手順無し】</p> |
| <p>推定メカニズム</p> | <p>・ロックボタン廻りのスラッジは堆積したまま駆動軸取り外し軸が上昇 ・接手と位置決めナットの間にスラッジが堆積していた状態で取り外し軸が上昇したことにより、スラッジ (1mm程度) を介して両者が揺動し、接手内面直線部と位置決めナット直線部に接触痕が発生</p> | <p>・ロックボタン廻りのスラッジは堆積したまま駆動軸が上昇 ・接手部は磁性体 (マルチサイト系ステンレス鋼) であることから、接手先端部にもスラッジが付着した状態で駆動軸が上昇</p> | <p>・駆動軸取り外し軸下降時、ロックボタン廻りのスラッジが位置決めナットと接手の間に挟まり、駆動軸取り外し軸が下降途中でスタック ・駆動軸取り外し軸が途中でスタックしたことにより、インジケータロッドの下降位置も正規の位置より高い位置で停止</p> |

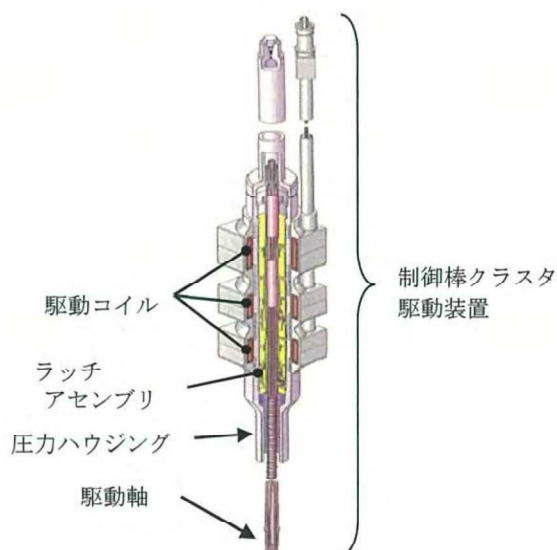
図1 制御棒クラスタ駆動装置 概要図

制御棒クラスタ駆動装置は、圧力ハウジング外側に配置した3組の駆動コイルへ供給する電流をON/OFFすることで、圧力ハウジング内に設置したラッチアセンブリを駆動する方式となっている。

駆動コイルに通電し磁界が発生すると、磁性材料であるマルテンサイト系ステンレス鋼製の駆動軸（接手：SUS403、駆動軸および取り外しボタン：SUS410）も励磁されることになり、磁化された状態となる。また、駆動コイルへの通電が遮断された後であっても、残留磁気により磁化された状態は維持される。

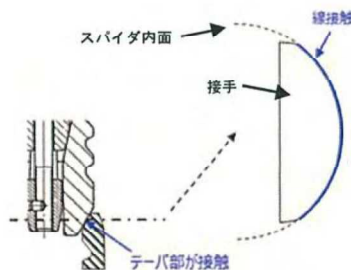
図 1 通常の駆動軸着座状態

通常、位置決めナットが下端まで降下している場合には、接手が開いた状態で拘束され、図 1 に示すように接手先端テーパ部とスパイダ頭部テーパ部が線状の接触をしている。また、今回の調査においても当該接触箇所に相当する位置に、図 2 に示す 0.02mm 以下（測定下限以下）の接触痕が確認されている。

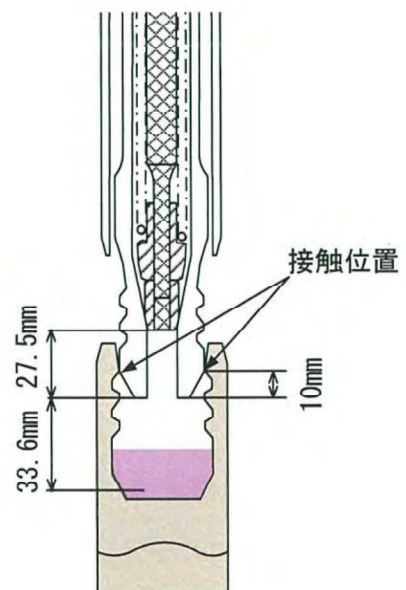
図 5 不完全結合時の位置関係

一方、M-4 駆動軸の接手外面直線部には、図 4 に示すように通常の着座位置よりも高い位置に 4 点の局所的接触痕が確認されており、図 3 に示すように通常よりも低い位置（接手がスパイダ頭部に挿入された状態）で駆動軸が着座していたと考えられる。また、この状態で着座するためには、幾何学的な関係より、位置決めナットが接手先端から 27.5mm 高い位置で接手内面と接している状態となる。なお、この時の接手の浮き上がり量は、通常着座状態を 48mm とした場合、33.6mm となる。これらの位置関係を図 5 に示す。

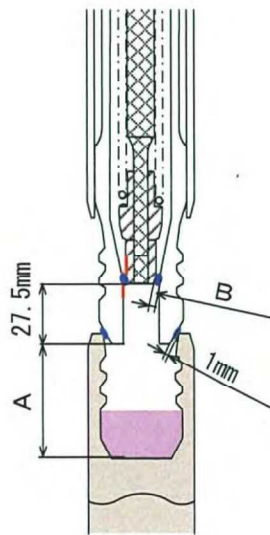
図6 駆動軸着座時の位置関係

駆動軸着座時における接手浮き上がり量は作業記録から 48mm となっているが、1. 項の検討結果より、位置決めナットが接手先端から 27.5mm に位置している場合は、接手が拘束されていない状態になることから、この時、接手先端とスパイダ頭部および位置決めナットと接手の間にはスラッジが挟まり、不安定な支持状態となっていたと推定している。ここで、ベースプレート高さの差から求められる接手の浮き上がり量は、最小目盛り 2mm のスケールで計測しており、ステップ①とステップ⑤の差から算出していることを踏まえると、±2mm 程度の計測誤差が考えられる。以上のことから、下記的前提条件の下、浮き上がり量 (A) を計測誤差の範囲で変化させた場合の、位置決めナットと接手の間に挟まるスラッジ厚さ (B) についてケース検討を行った。

検討の結果、位置決めナットと接手の間に挟まるスラッジの厚さは 2.0mm から 3.6mm となった。なお、接手先端のスラッジ厚さを 0mm から 2.5mm の範囲で変化させた場合の位置決めナットと接手の間に挟まるスラッジの厚さは 0.4mm から 4.2mm となる。

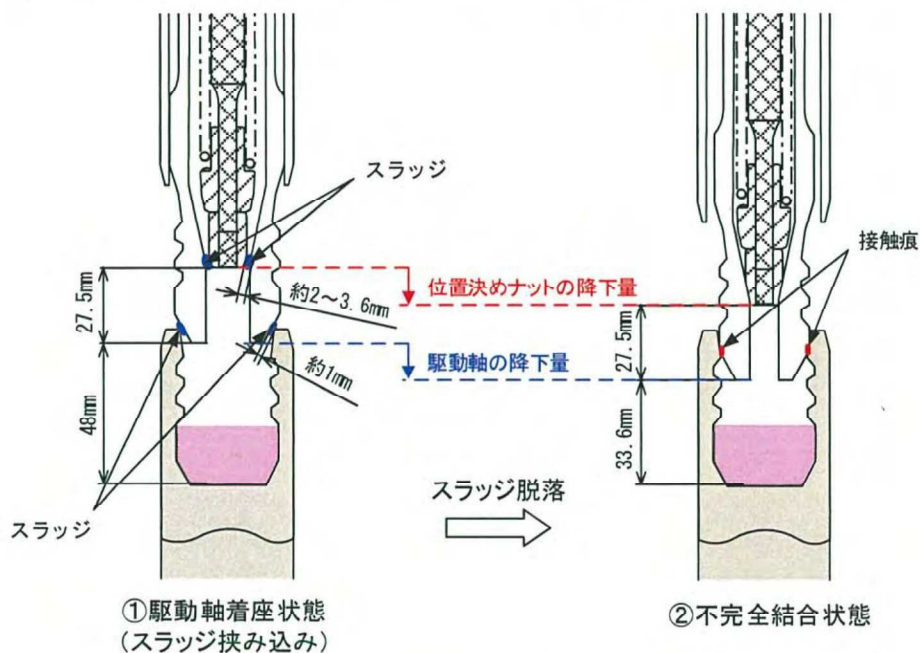
図 1-1 不完全結合状態に至るまでの推定挙動

推定メカニズムのステップ⑥の駆動軸着座状態 (図 1-1 ①) から位置決めナットと接手の間のスラッジが脱落することにより、位置決めナットと接手が沈み込み、不完全結合状態 (図 1-1 ②) に至る際の駆動軸の挙動について、機構解析により確認する。

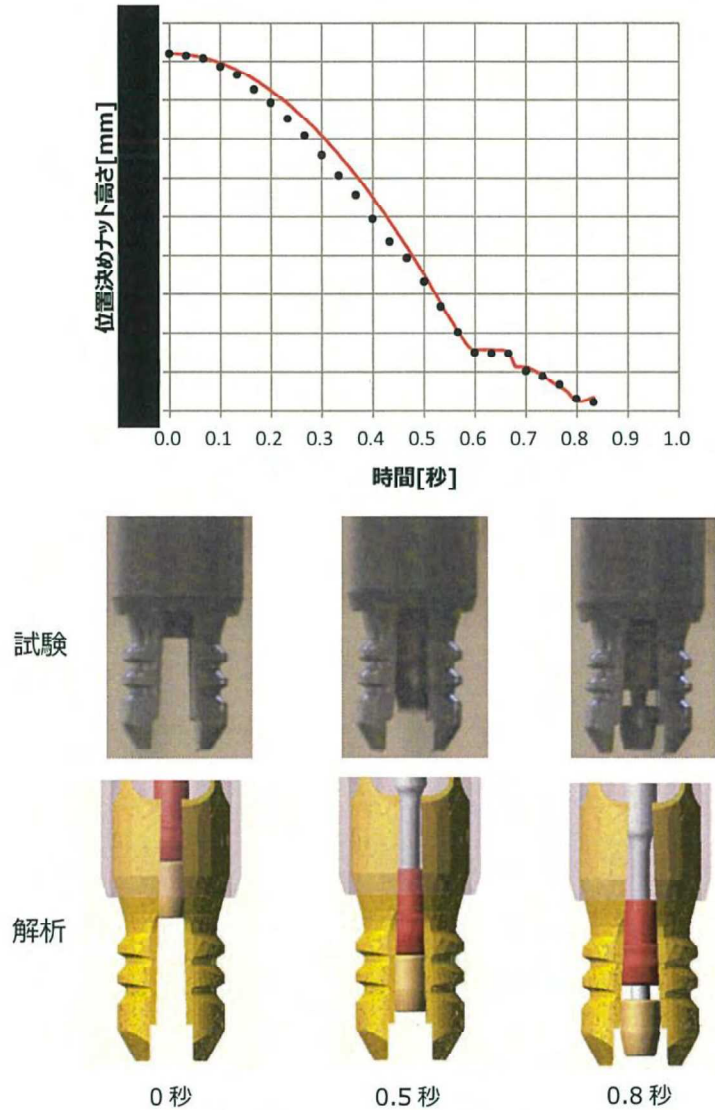
図3-1 動作確認試験の再現解析結果

気中におけるボタンダウン動作を模擬した機構解析の結果を図3-1に示す。本図より、機構解析結果（赤線）は動作確認試験の結果をよく再現できていることが分かる。

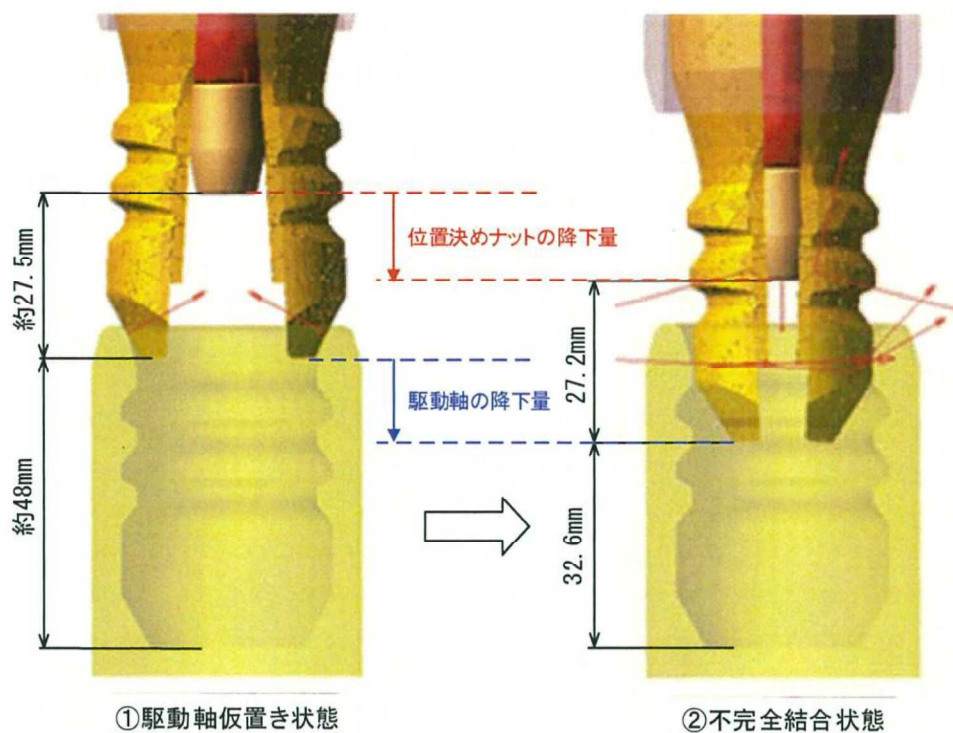
図3-2 駆動軸仮置き状態から不完全結合状態に至る動作の再現解析結果

推定メカニズム⑥でスラッジが脱落した際の挙動を模擬した機構解析の結果を図3-2に示す。本図より、駆動軸仮置き状態（図3-2①）における位置決めナットと接手の相対高さをほぼ維持したまま、不完全結合状態（図3-2②）に至ることを確認した。

駆動軸の接手および位置決めナットの挙動を機構解析により模擬した結果、位置決めナットと接手の相対高さをほぼ維持したまま、不完全結合状態に至ることを確認できた。
