伊方発電所第 3 号機

燃料集合体点検時の落下信号発信について

令和 2 年 3 月
四国電力株式会社

伊方発電所第3号機 燃料集合体点検時の落下信号発信について

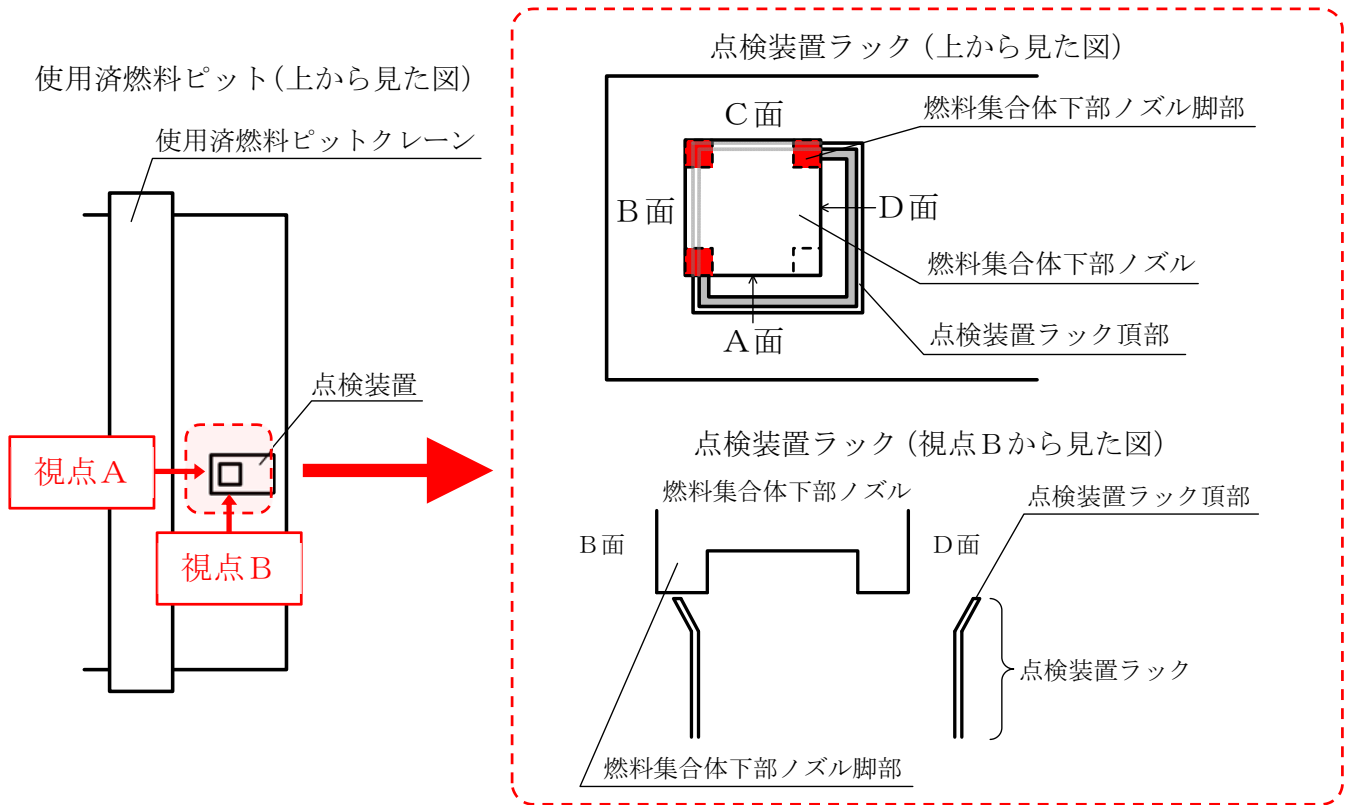
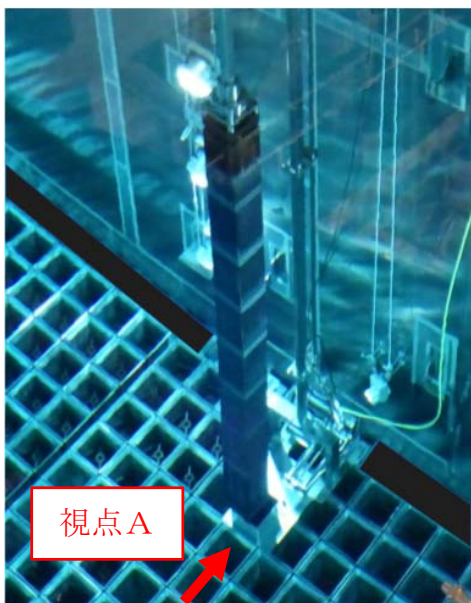
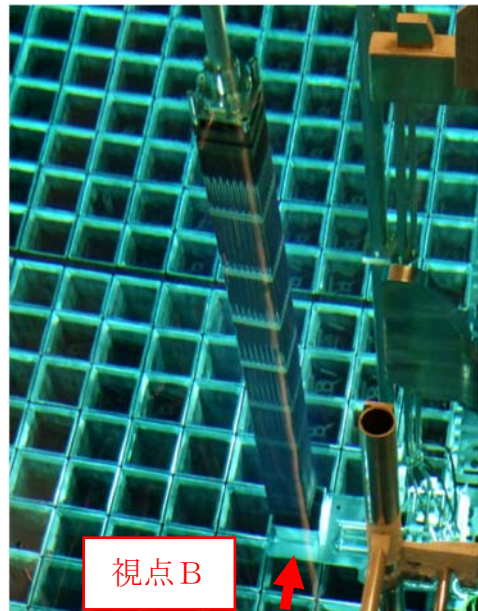
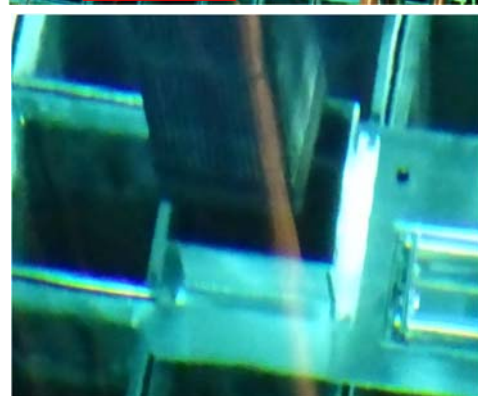
点検装置ラックへの燃料集合体の乗り上げ状況

点検装置ラックへの当該燃料集合体の乗り上げ状況を確認した結果、燃料集合体の下部ノズルにある4箇所の脚部のうち、3箇所の脚部が点検装置ラック頂部に乗り上げた状態であった。

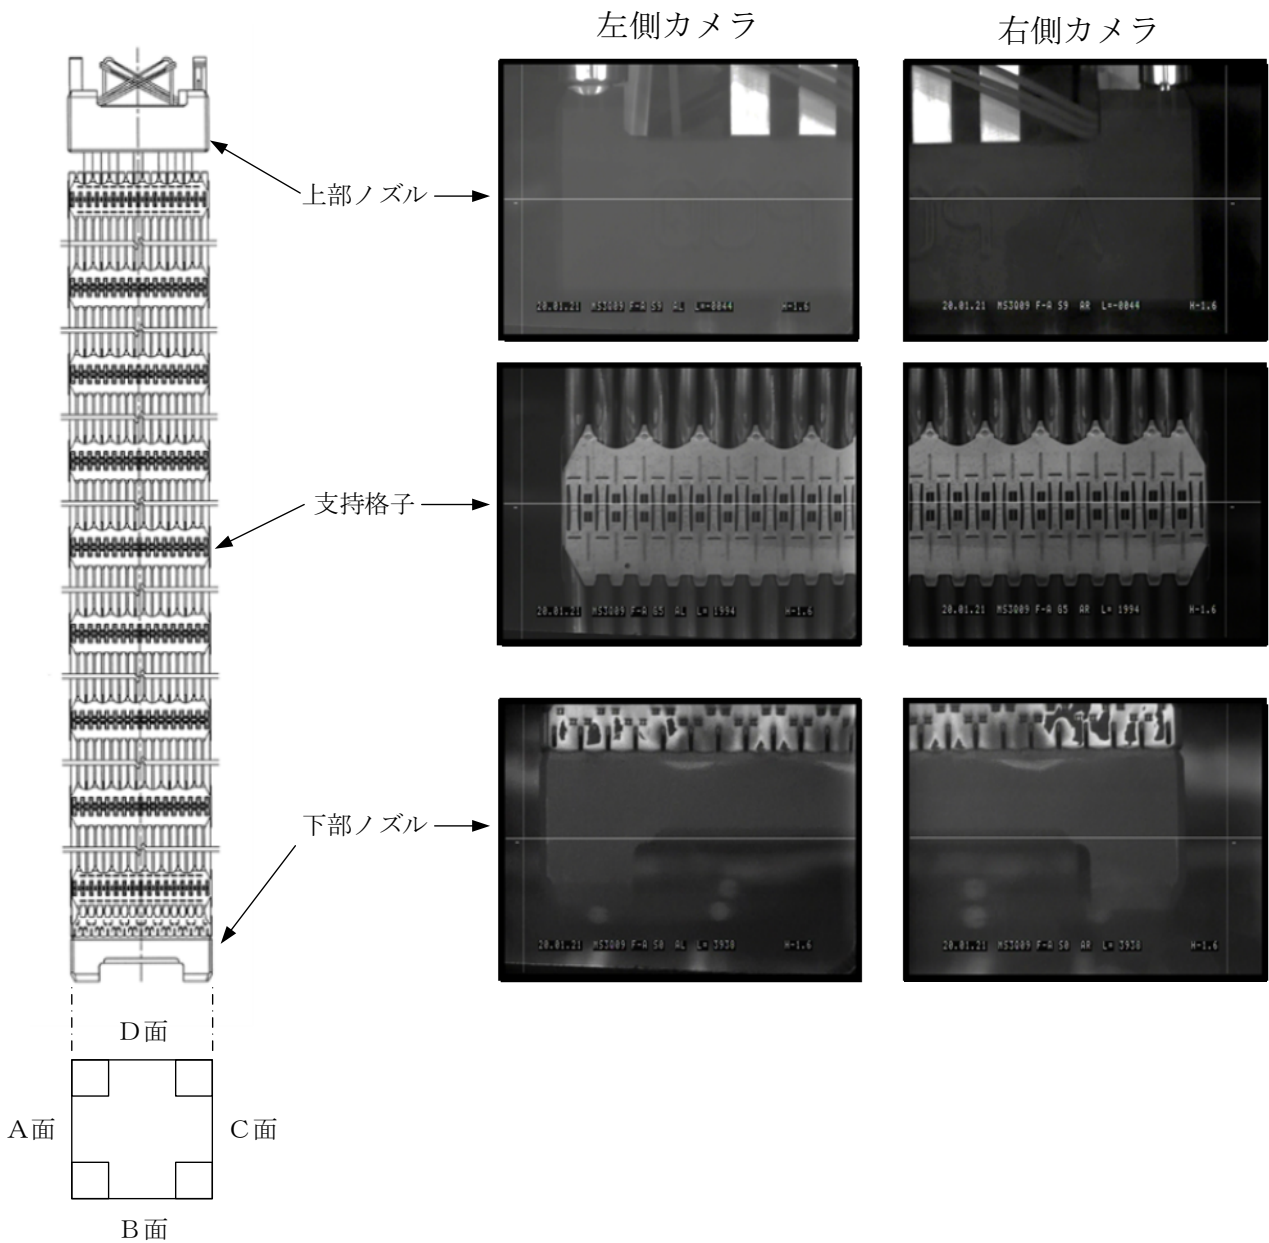
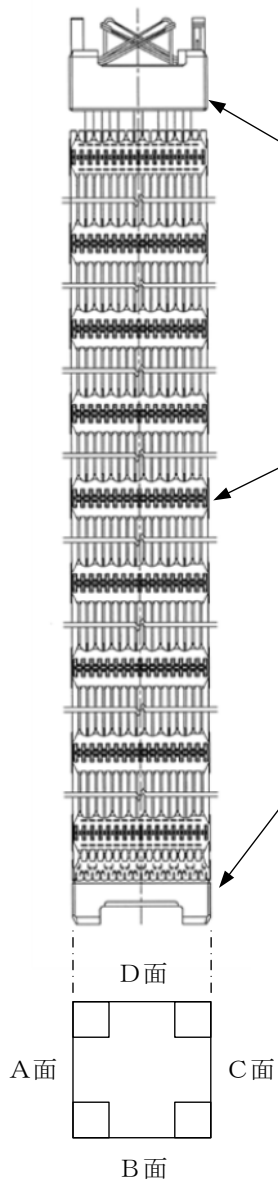
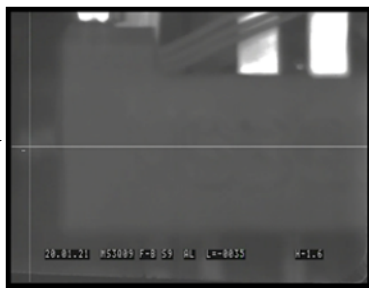
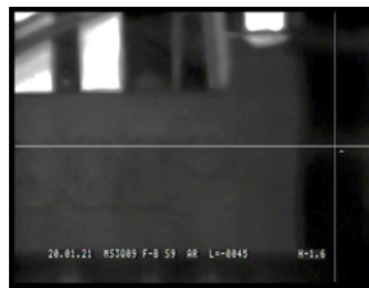
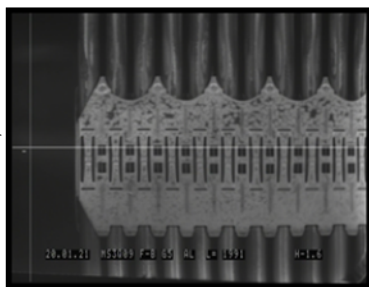
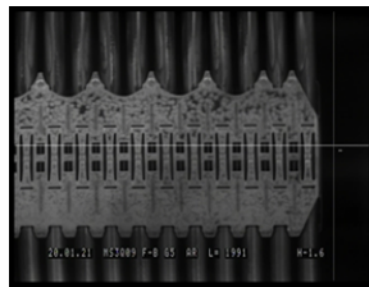
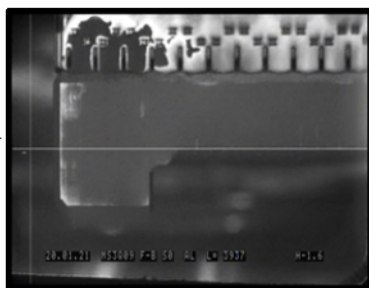
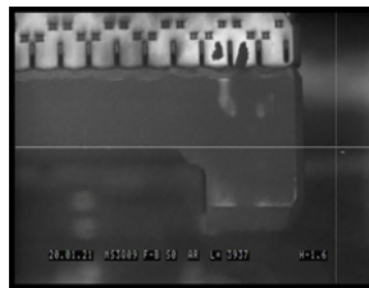
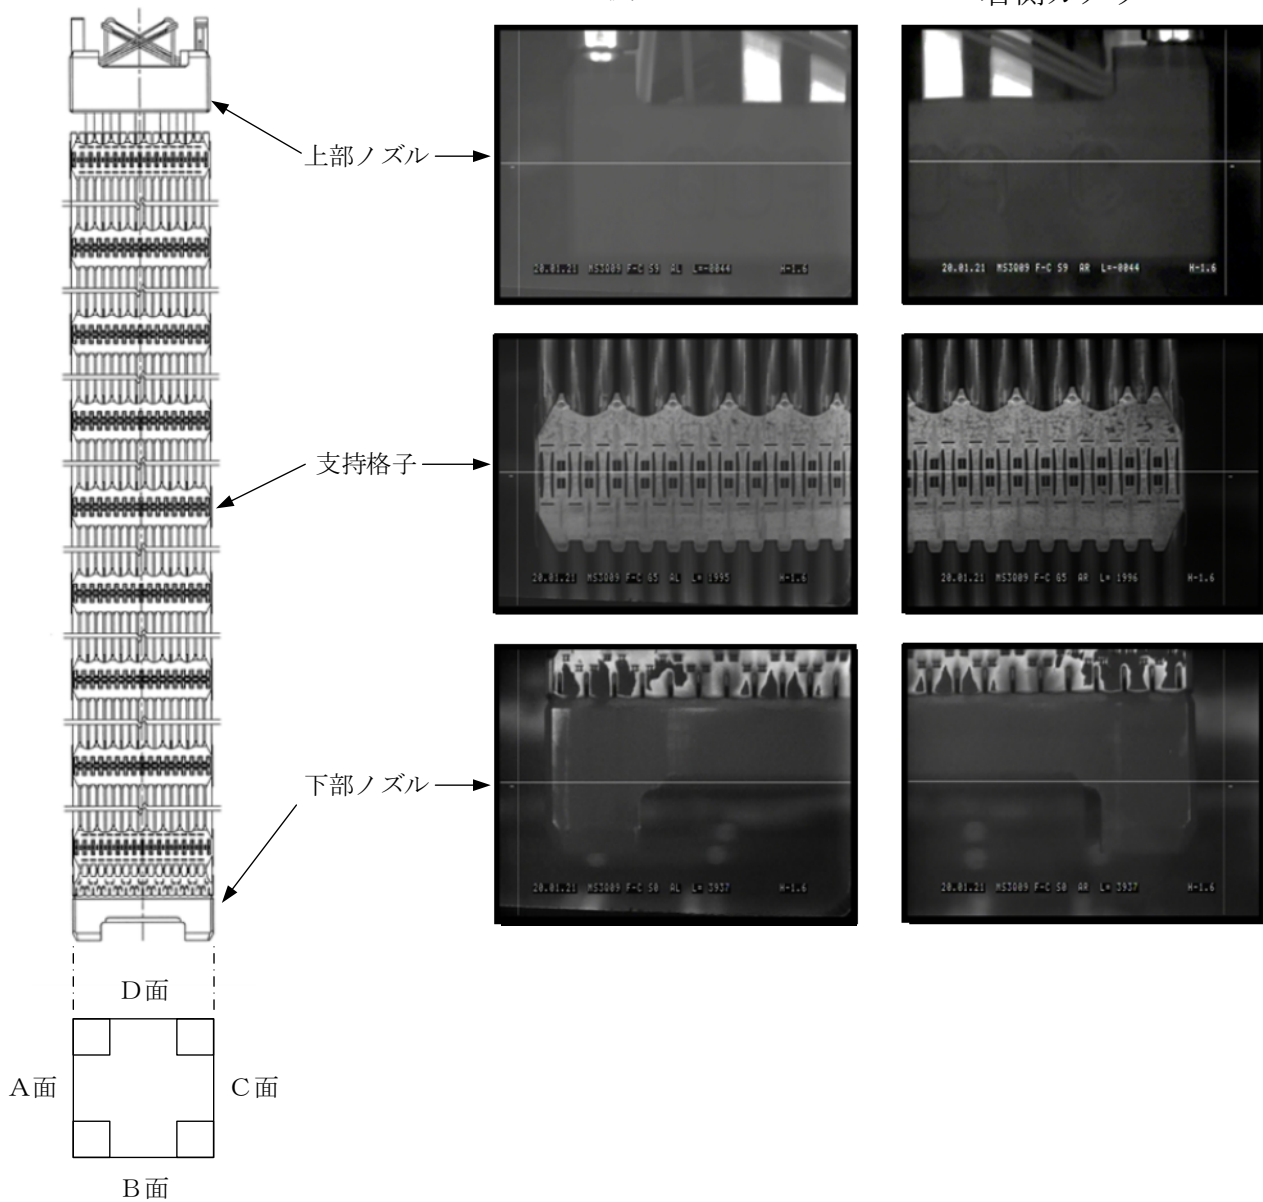
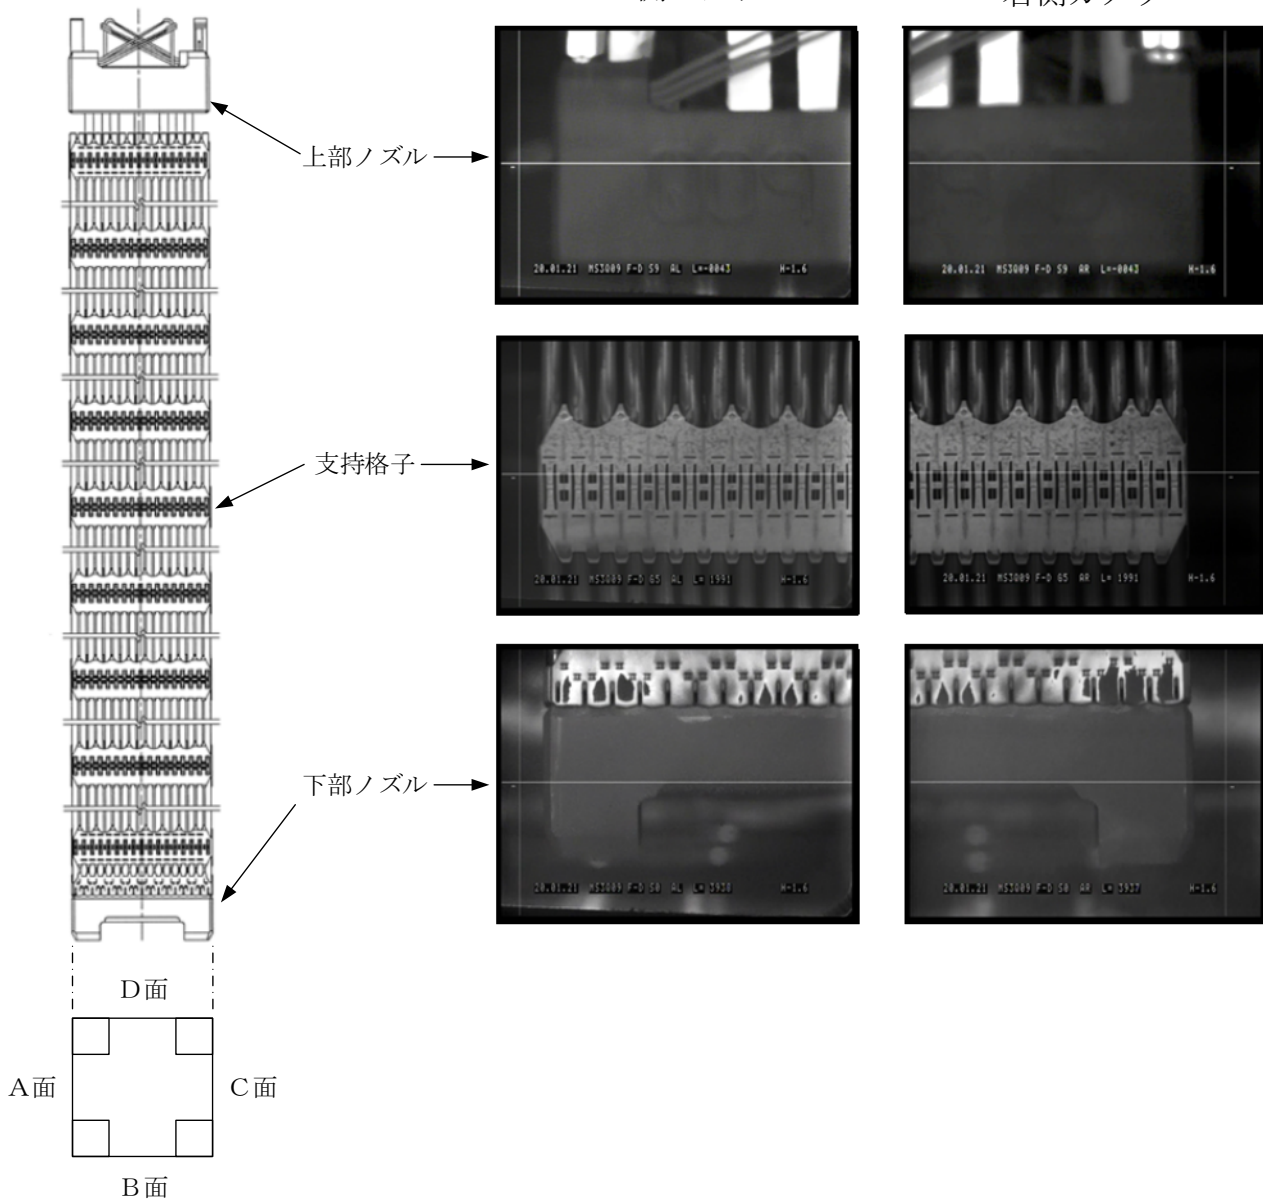
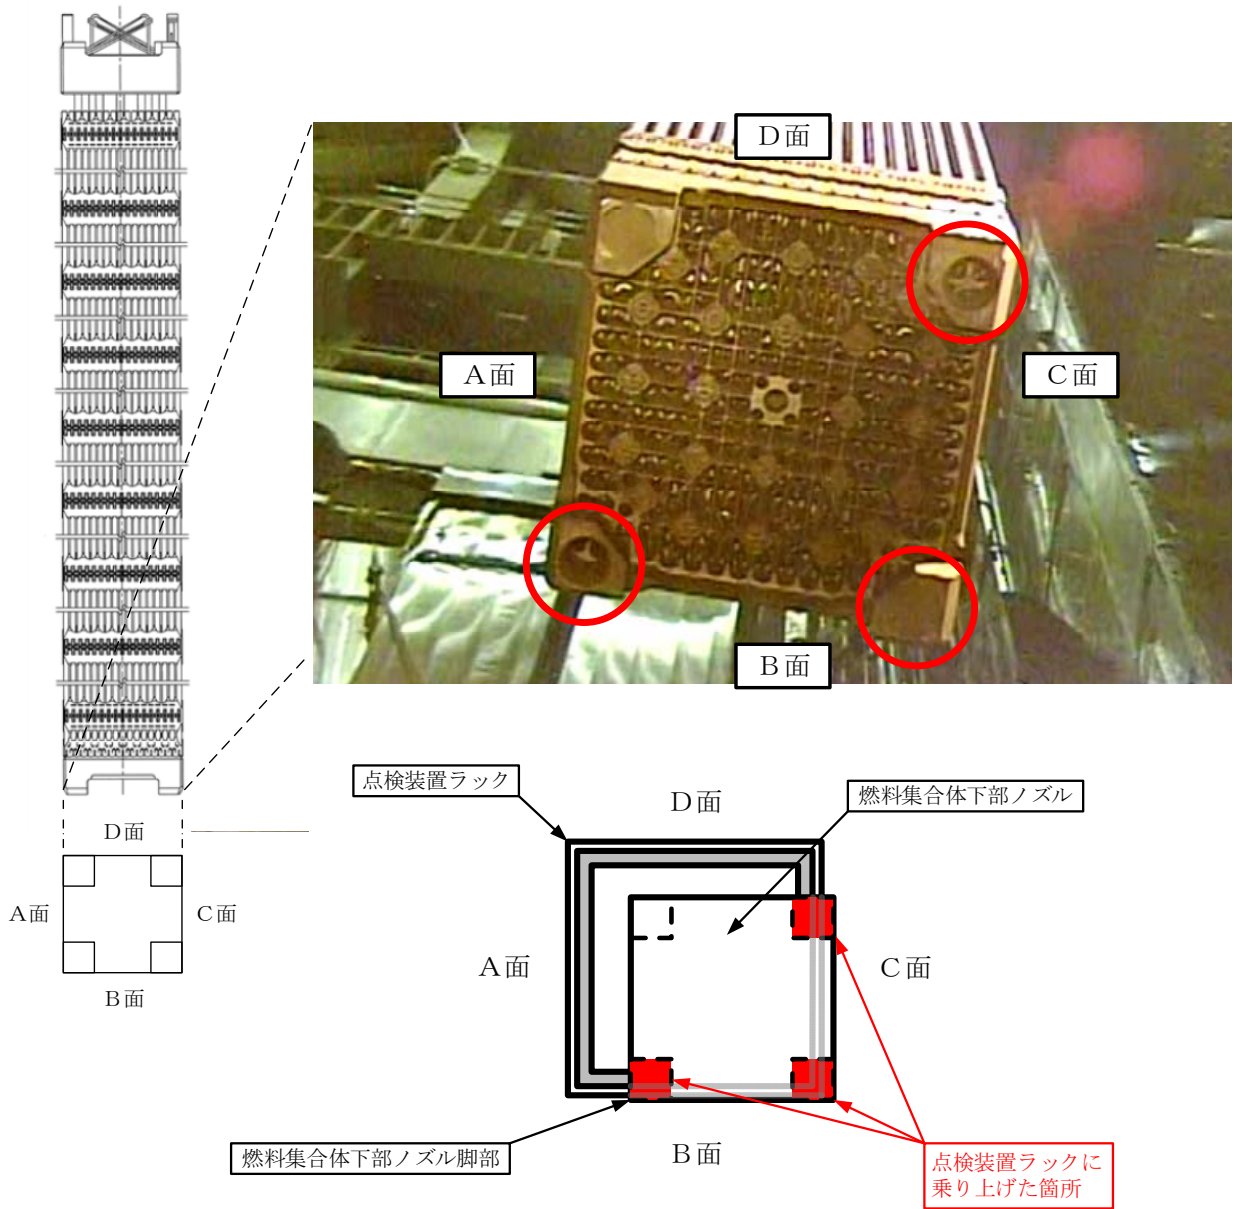
燃料集合体の外観確認結果

当該燃料集合体の側面および底面について、水中テレビカメラにて外観確認を実施した結果、有意な傷、変形等がないことを確認した。

確認結果：当該燃料集合体が点検装置ラックに乗り上げた際に作用した荷重に対する影響を確認するため、A面からD面までの側面および下部ノズル底面の外観確認を実施した結果、有意な傷、変形等がないことを確認した。

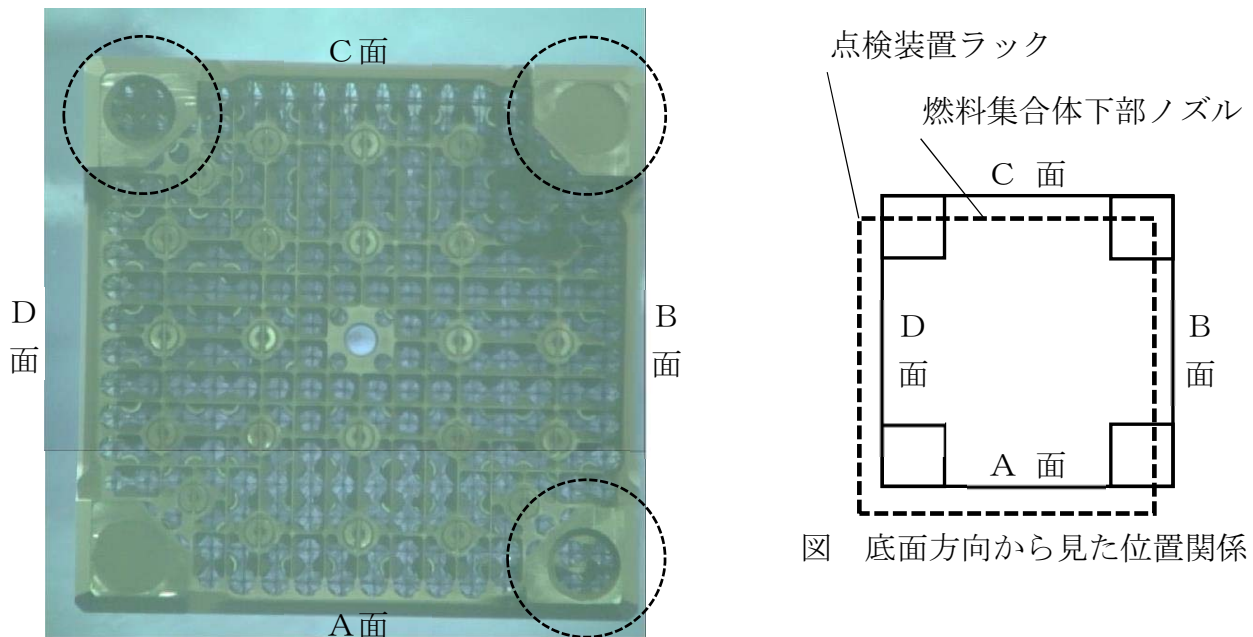
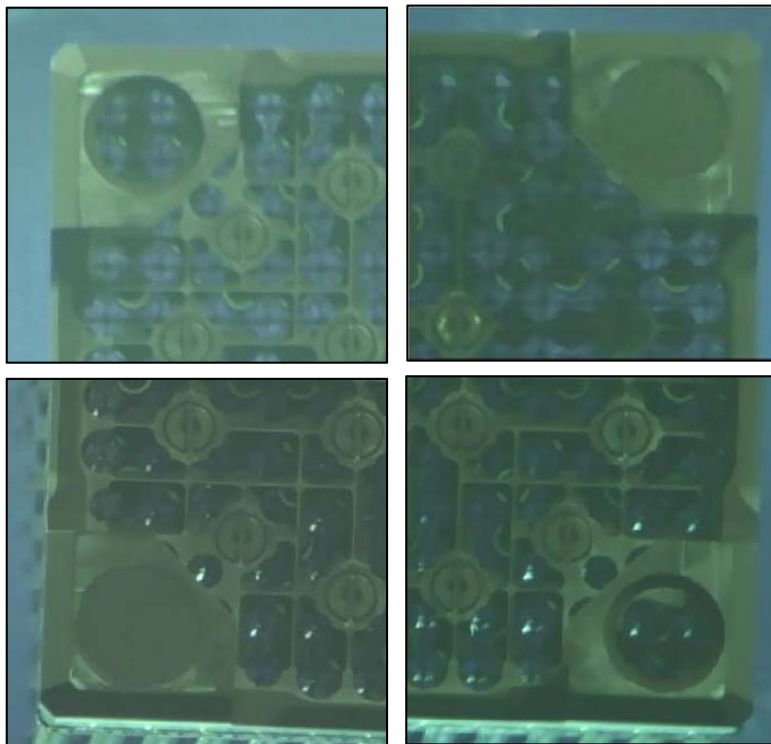
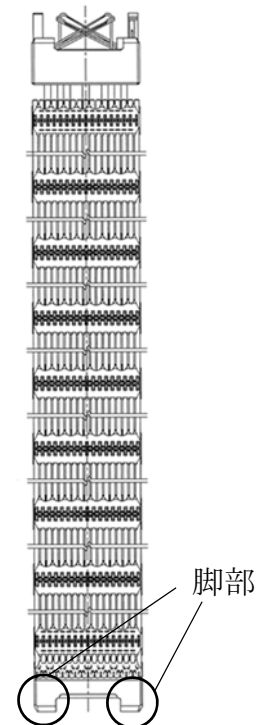
当該燃料集合体 (MS 3 Q 0 9) 底面確認結果

当該燃料集合体の下部ノズル底面について、より詳細に燃料集合体下部ノズルを観察可能な水中テレビカメラにて外観確認を実施した結果、燃料集合体の下部ノズルの脚部の底面に擦り跡が確認された。

当該燃料集合体の下部ノズル底面について、より詳細に燃料集合体下部ノズルが観察可能な水中テレビカメラにて外観確認を実施した結果、点検装置ラックに乗り上げた下部ノズルの3つの脚部（C面またはB面側に位置する下部ノズル脚部）に通常の燃料取扱時に付くと思われる擦り跡が確認された。
また、下部ノズル底面の全体にわたり、有意な傷や変形がないことを確認した。

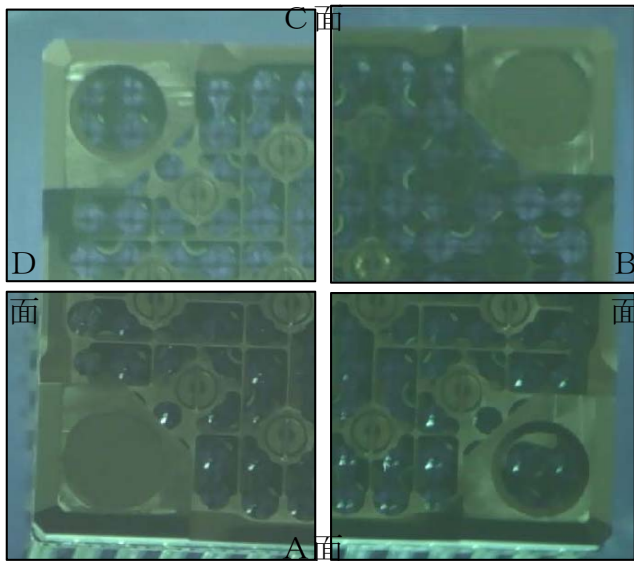
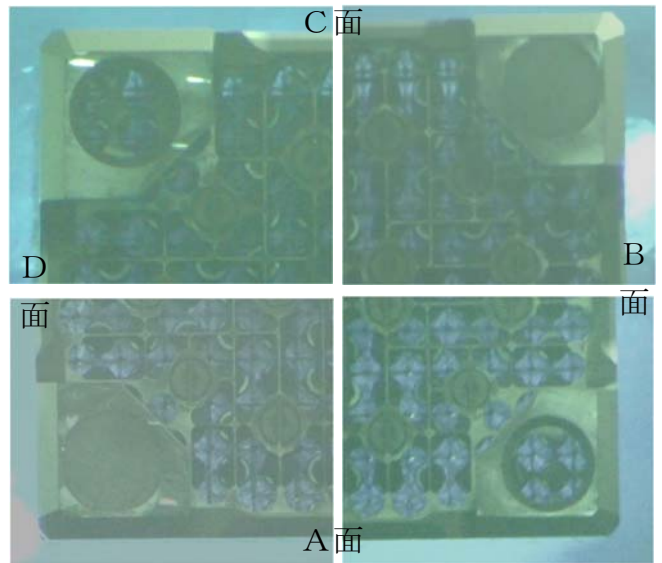
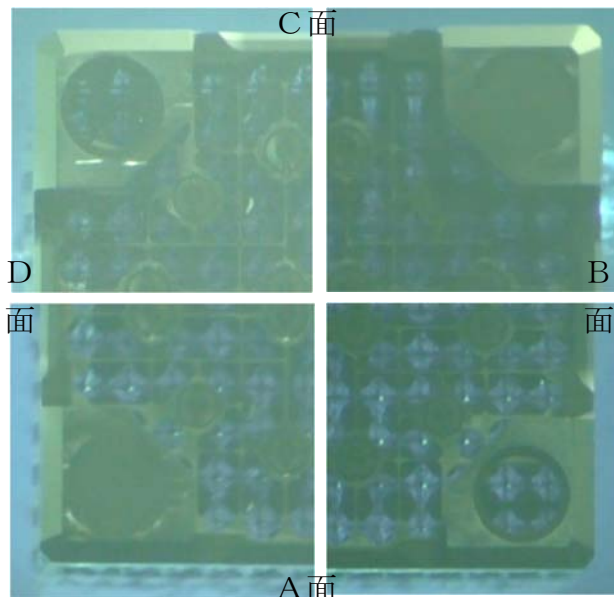
同設計の燃料集合体との比較

比較として同設計の燃料集合体2体の下部ノズル底面についても詳細確認を実施した結果、2体ともに下部ノズルの脚部の底面に同程度の擦り跡が確認された。

これらのことから、当該燃料集合体の下部ノズルの脚部に確認された擦り跡が点検装置ラックに乗り上げた際に付いたものかどうかは判断できないが、通常の燃料集合体取扱作業時に付く擦り跡と同程度のものであった。

比較として同設計の燃料集合体2体の下部ノズル底面についても詳細確認を実施した結果、2体ともに下部ノズルの脚部に同程度の擦り跡が確認された。このことから、当該燃料集合体の下部ノズルの脚に確認された擦り跡が点検装置ラックに乗り上げた際に付いたものかどうかは判断できないが、通常の燃料取扱時に付く擦り跡と同程度のものではなかった。

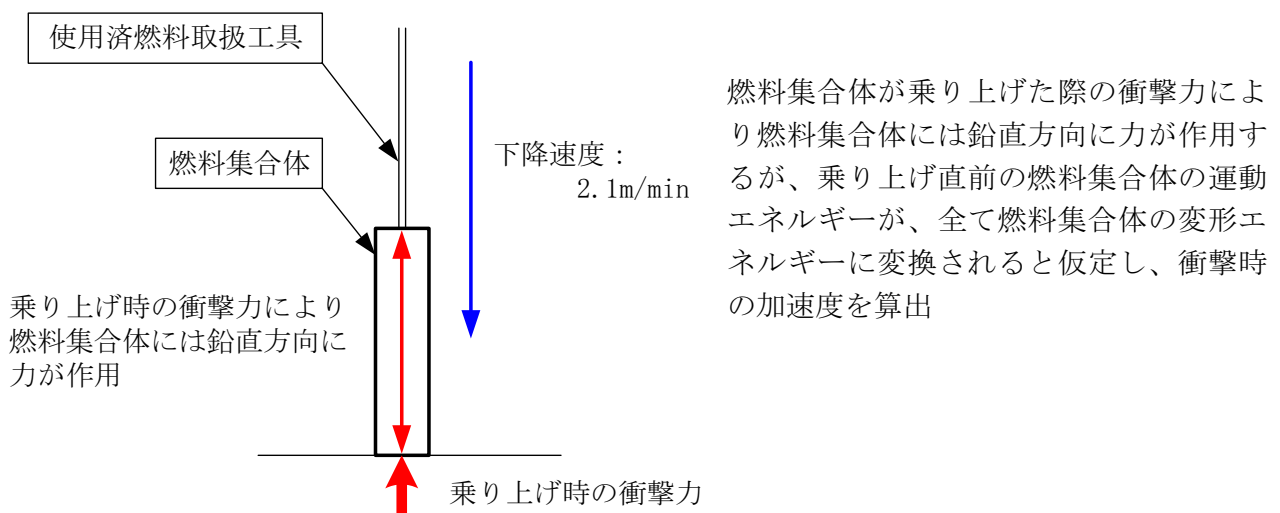
燃料集合体への荷重評価結果

評価の結果、燃料集合体乗り上げ時に作用した加速度は約 1.3G（重力加速度の 1.3 倍）となった。これは、燃料集合体を静置している時に作用している加速度（1.0G）の約 1.3 倍に相当する。

点検装置ラックへの乗り上げ時に作用した加速度 1.3G により、燃料集合体に作用した荷重は、燃料集合体および使用済燃料取扱工具の水中重量（約 842kg）を用いて約 1,100kg となる。

燃料集合体は、輸送及び取扱時の荷重に対して著しい変形を生じることなく健全性に問題ないように設計することとしており、具体的には 6G の加速度で作用する荷重に対して変形等が生じない設計としている。今回点検装置ラックに乗り上げた際に燃料集合体に作用した荷重は約 1,100kg であり、6G の加速度で燃料集合体に作用する荷重約 4,100kg に対して十分小さい。

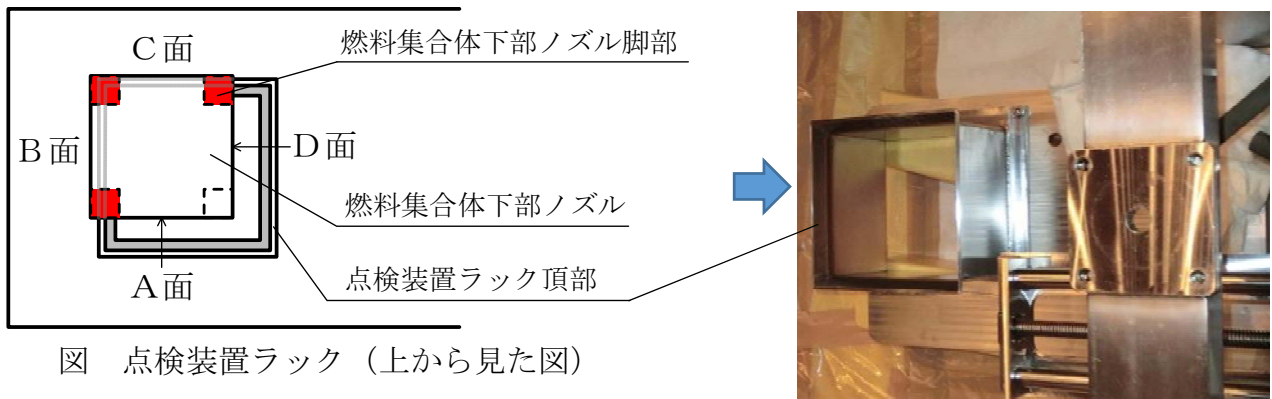
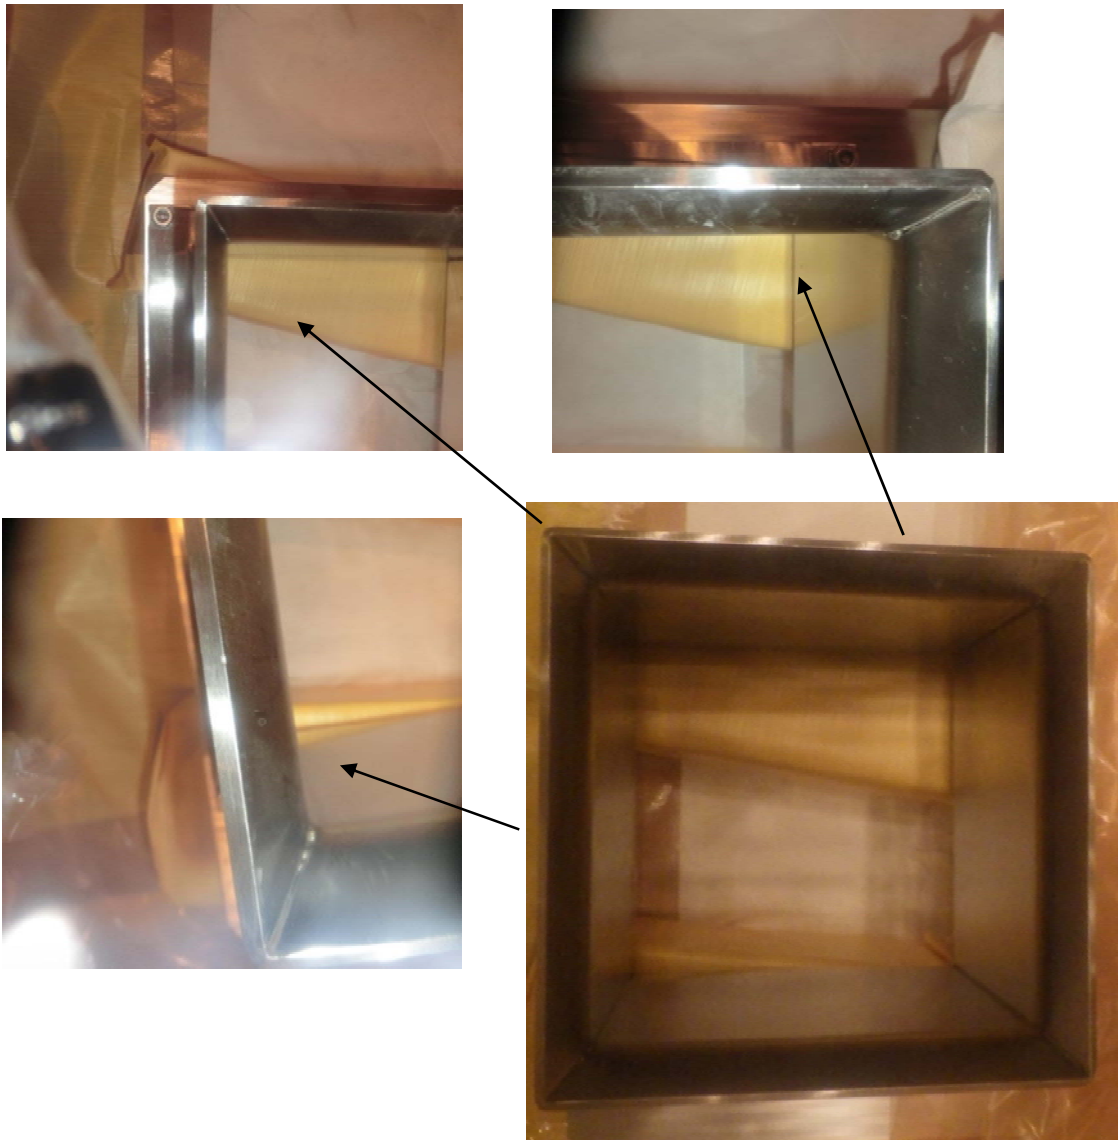
点検装置ラックの外観確認結果

燃料集合体が乗り上げた点検装置ラックについて、気中で目視にて外観確認を実施した結果、有意な傷、変形等はなく、装置の機能上問題がないことを確認した。

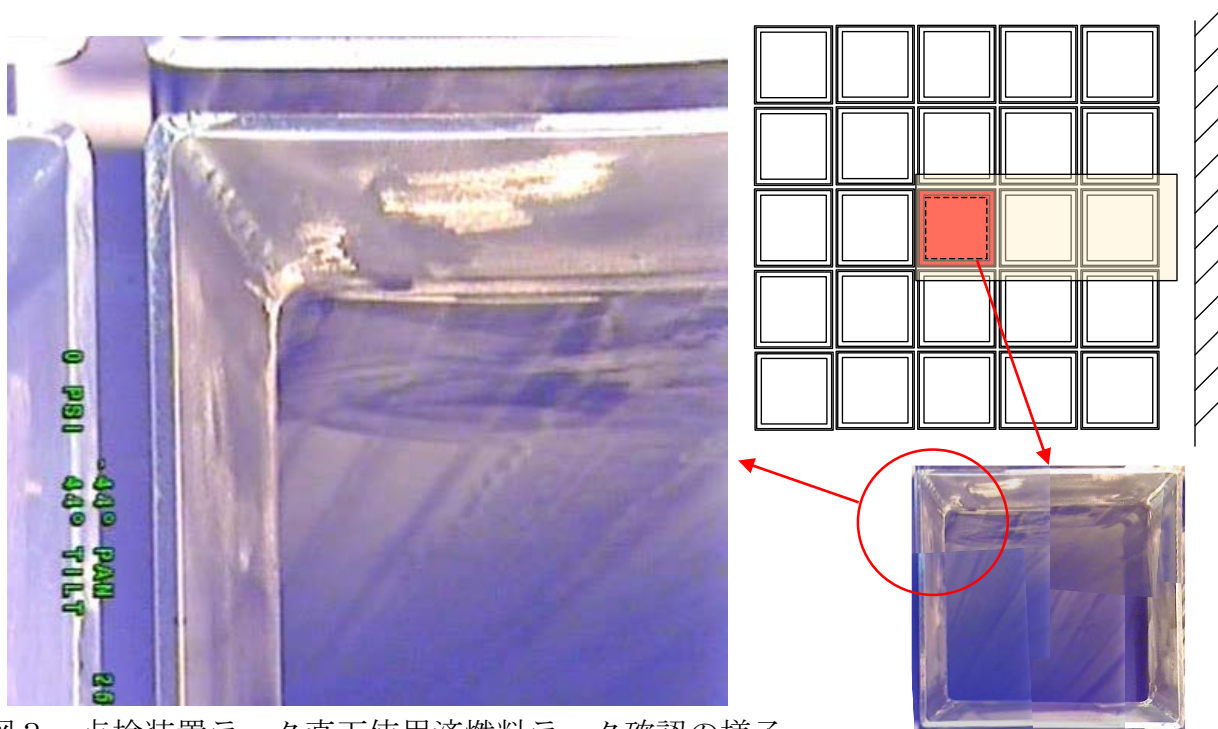
図3 点検装置ラック直下使用済燃料ラック確認の様子

使用済燃料ラックの外観確認を実施した結果、点検装置ラックの直下に位置するものを含め全ての使用済燃料ラックについて有意な傷、変形等がないことを確認した。

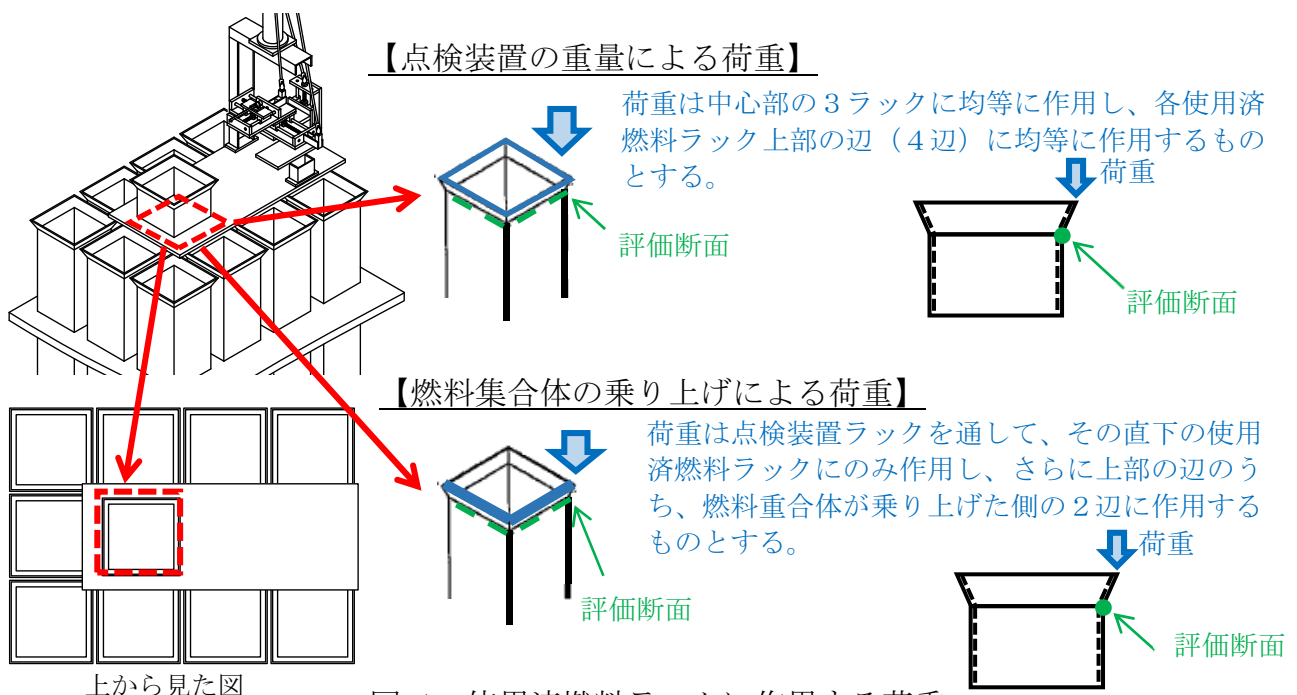
図 1 使用済燃料ラックに作用する荷重

評価は、図 1 に示すとおり、燃料集合体が乗り上げた点検装置ラックの直下の使用済燃料ラックを対象に、点検装置の荷重は使用済燃料ラックの上部 4 つの辺に均等に作用したものとし、乗り上げた燃料集合体の荷重は燃料集合体が乗り上げた側の 2 辺のみに荷重が作用したものとする厳しい条件を仮定する。図 1 に示す評価断面に発生する応力を評価し、使用済燃料ラック（SUS304 材）の耐力と比較することにより、変形の有無を評価する。

1. の条件に基づき、燃料集合体乗り上げ時に使用済燃料ラックの評価断面に発生した応力の評価結果は以下のとおりであり、耐力を下回っている。

応力評価値	耐力(SUS304)
97 MPa	205 MPa

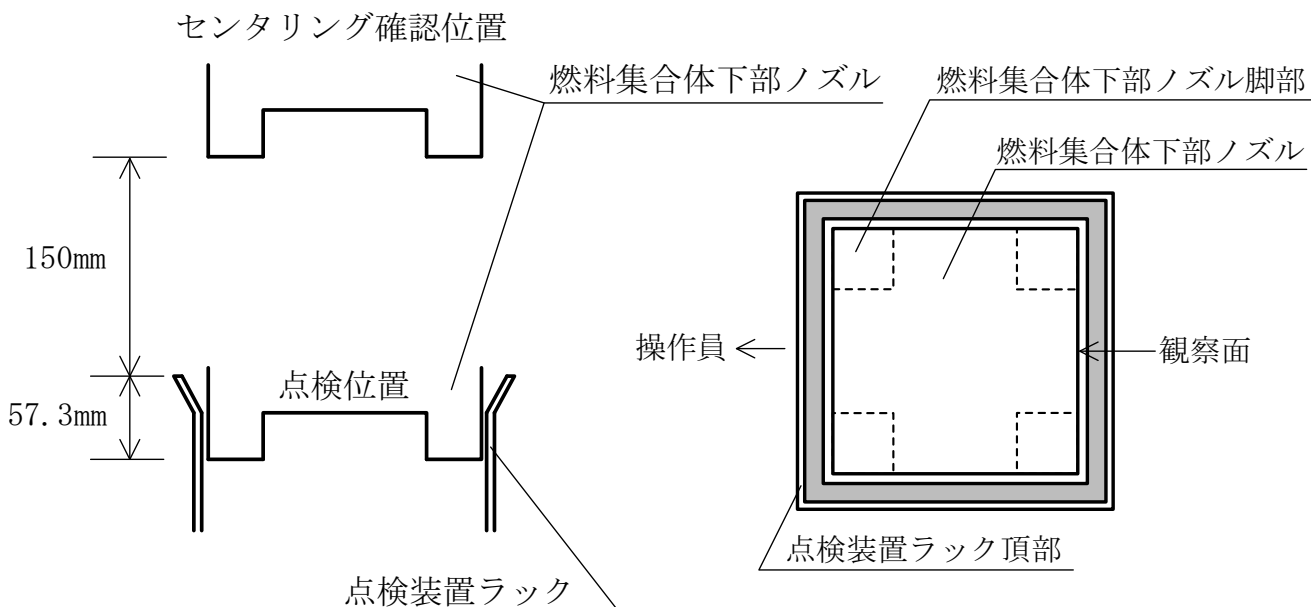
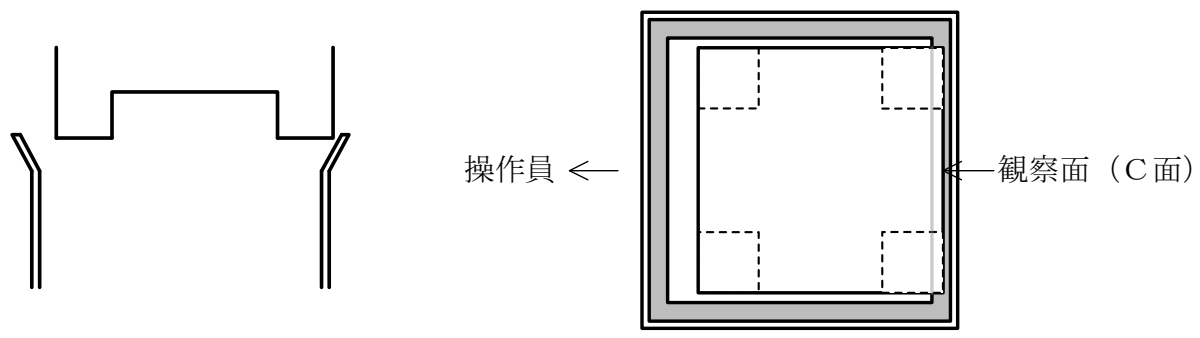
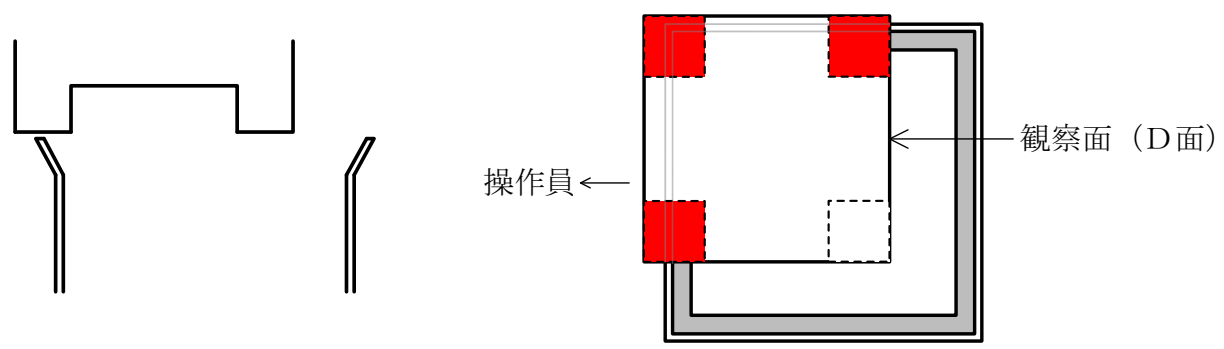
点検装置ラックへの燃料集合体挿入状況

- ① A面およびB面観察の際と同様に、燃料集合体の下部ノズル底面が点検装置ラック頂部から約150mm上の位置でセンタリング確認を実施し、燃料集合体を低速で連続下降して、下部ノズルを点検装置ラックに挿入しようとした。
- ② 下部ノズル底面が点検装置ラック頂部を通過したあたりで、下部ノズルの使用済燃料取扱工具操作員から遠い側の面（C面）と点検装置ラックの内面が接触して使用済燃料ピットクレーンの荷重急変減少警報^{※6}が発信し、燃料集合体の下降が自動停止した。
- ③ 接触した箇所が下部ノズルと点検装置ラックの内面のみであり、使用済燃料ピットクレーンの吊荷荷重がすぐに接触前の荷重に戻ったことから、燃料集合体の健全性に影響するものでないことを確認した。

- ① 燃料集合体の下部ノズル底面が点検装置ラック頂部から約150mm上の位置でセンタリング確認を実施し、C面観察の際と同様に慎重を期すために点検装置ラック頂部から約50mm上の位置からインチャング操作により燃料集合体を下降して、下部ノズルを点検装置ラックに挿入しようとした。
- ② 複数回のインチャング操作により、下部ノズルが点検装置ラック頂部にさしかかったあたりで使用済燃料ピットクレーンの荷重急変減少警報および燃料落下検知警報^{*8}が発信し、燃料集合体の下降が自動停止するとともに、燃料集合体の落下を示す信号が発信した。

- ③ 燃料集合体の落下を示す信号が発信した時の使用済燃料ピットクレーンの吊荷荷重は、842kgから167kgに減少していた。

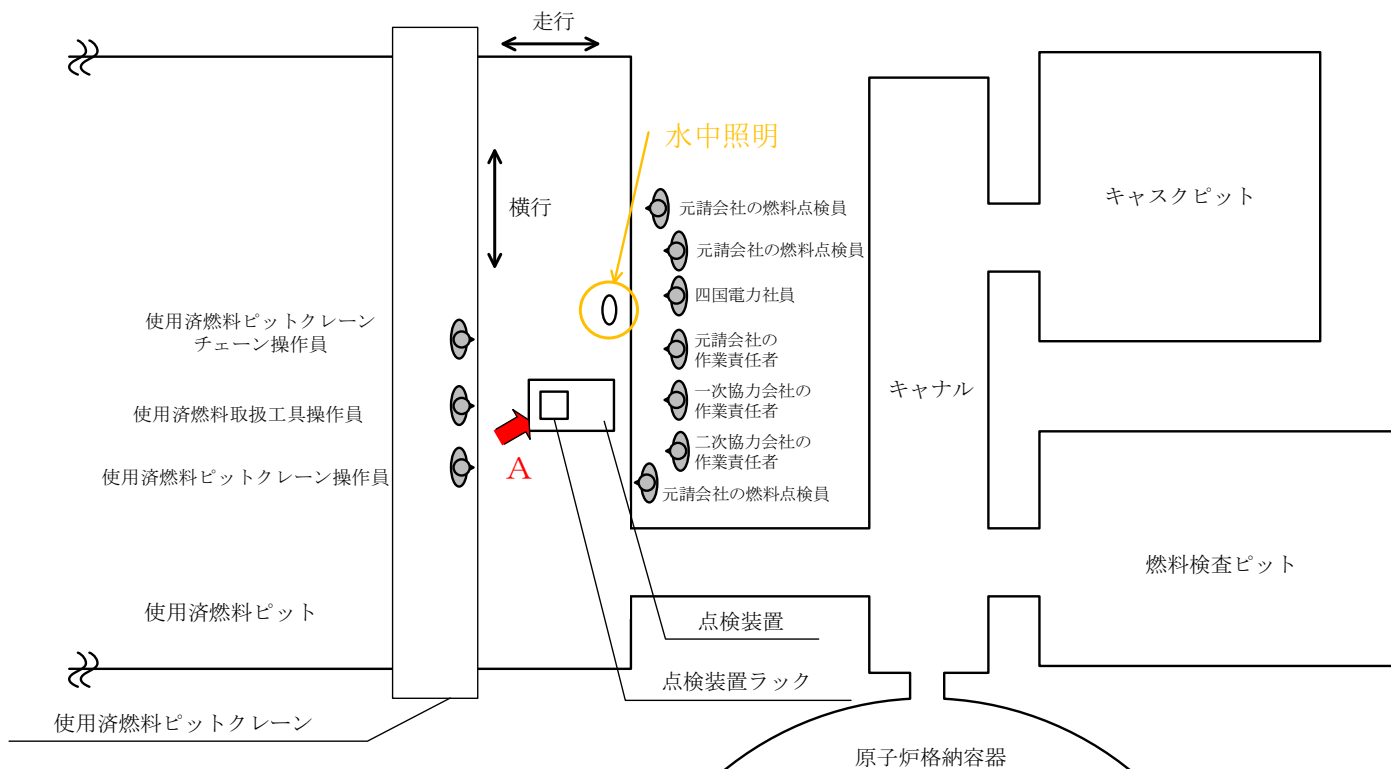
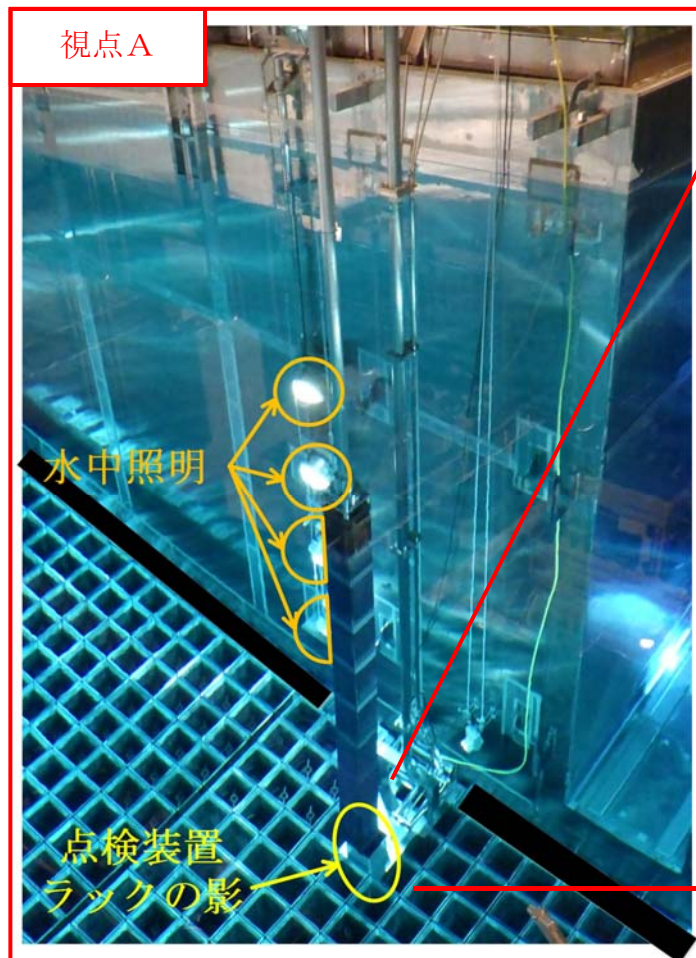
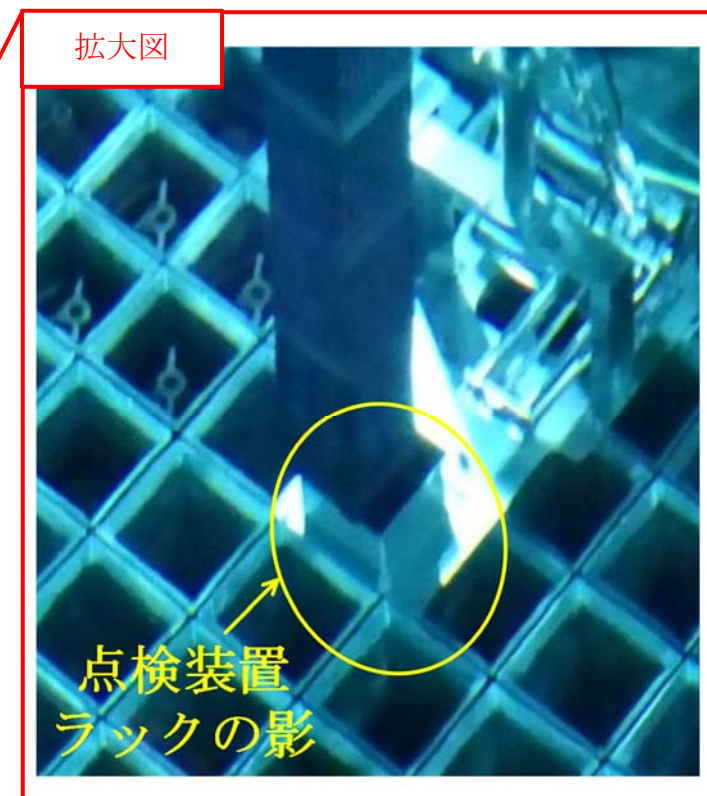
点検装置ラックの視認性

使用済燃料ピット内に設置されている常設の水中照明によって点検装置ラックにできる影により、点検装置ラック開口部の視認性が低下しており、燃料集合体のセンタリングおよび点検装置ラックへの挿入状況の確認作業は、使用済燃料ラックへの燃料集合体挿入作業に比べて難しい状況となっていた。

使用済燃料ピット内に設置されている常設の水中照明が点検装置ラックにあたってできる影により、使用済燃料取扱工具操作員および使用済燃料ピットクレーン操作員から点検装置ラック開口部が見え難かった。

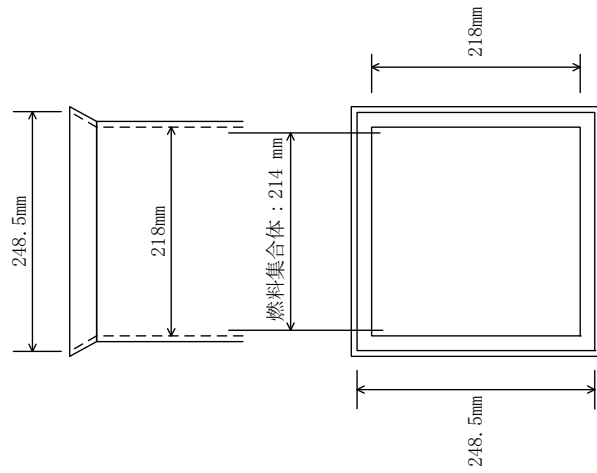
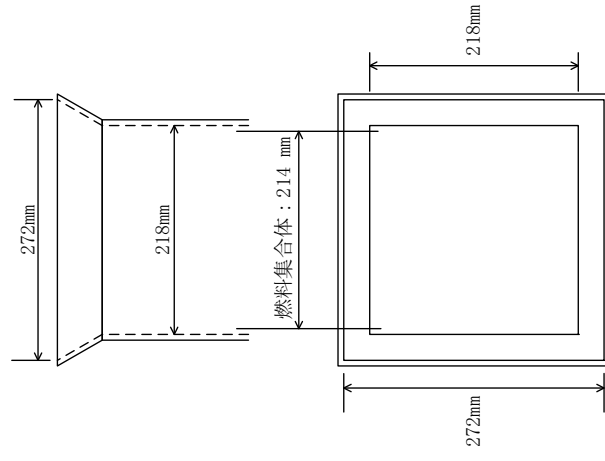
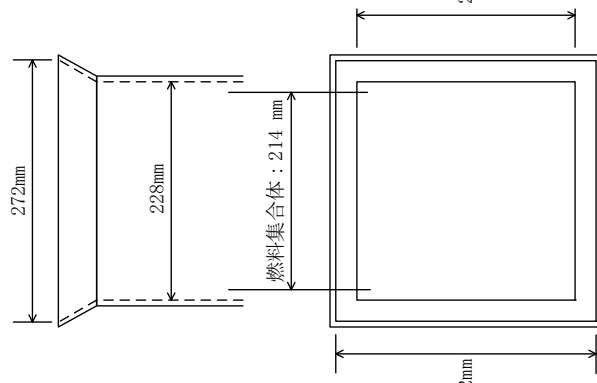
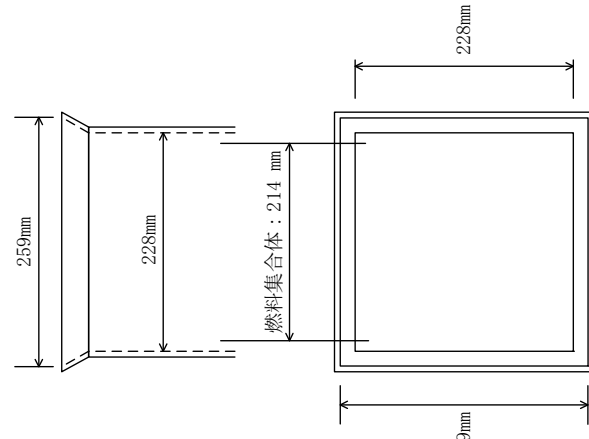
点検装置ラックの開口寸法拡大

点検装置ラック開口寸法が使用済燃料ラックの開口寸法よりも小さいため、燃料集合体のセンタリングおよび点検装置ラックへの挿入状況の確認作業は、使用済燃料ラックへの燃料集合体挿入作業に比べて難度が高い作業となっていた。

(1) 点検装置ラック開口寸法を拡大して、使用済燃料ラックと同等の開口寸法とする。
