伊方発電所第 3 号機
セメント固化装置補助蒸気供給配管からの
水漏れについて

令和 3 年 1 月
四国電力株式会社

伊方発電所第3号機 セメント固化装置補助蒸気供給配管からの水漏れについて

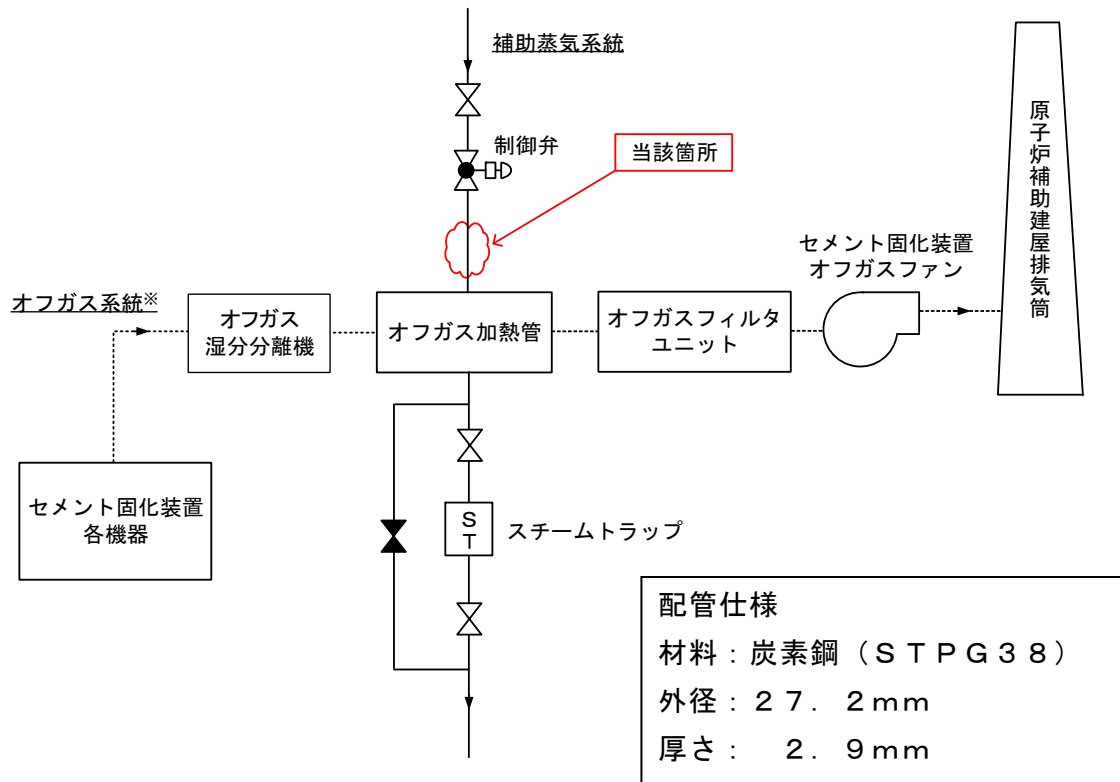
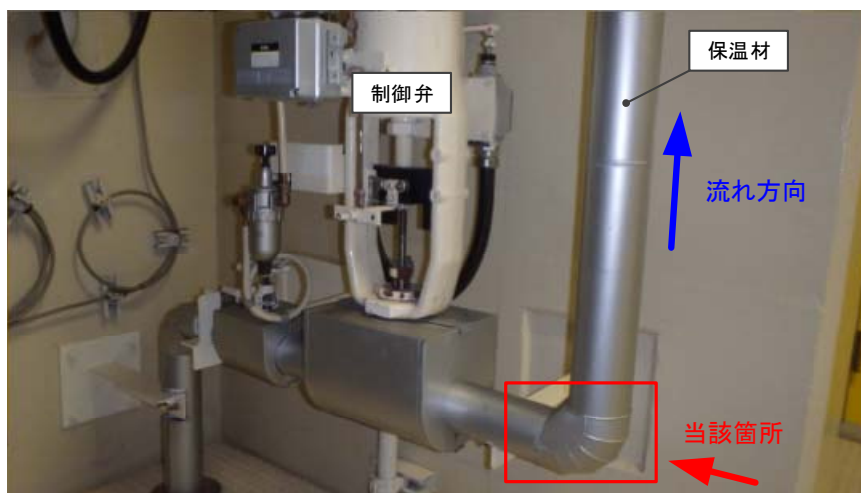
伊方発電所 3号機 セメント固化装置補助蒸気系統概略図

※：セメント固化装置内の液体廃棄物から発生するガス（オフガス）を排出する系統

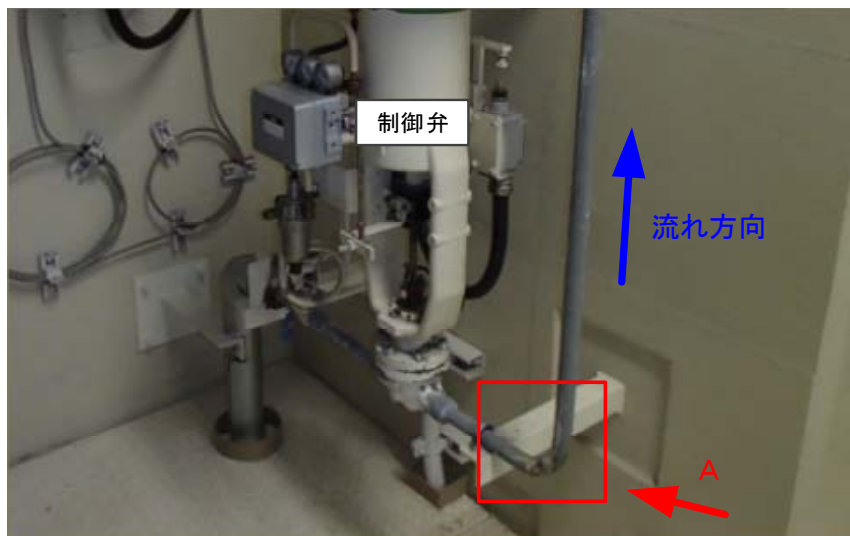
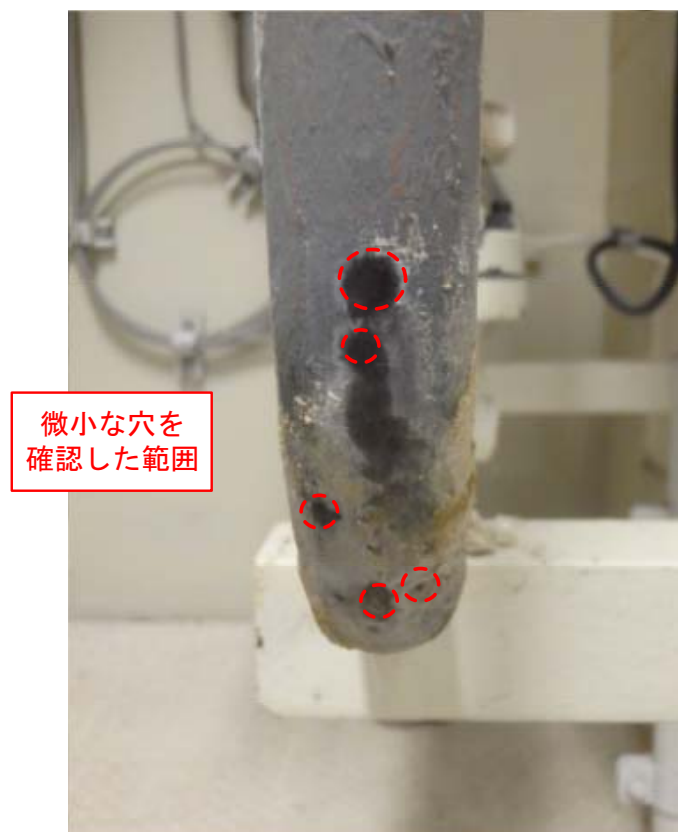
A矢視

微小な穴が確認された箇所の配管（曲げ管）について、外表面の目視観察を行った結果、微小な穴以外には、腐食、傷等の異常は認められなかった。

微小な穴以外に、外表面に腐食、傷等の異常は認められなかった。
※表面に付着している白いものは保温材である。

（1）当該配管について、耐食性に優れたステンレス製配管に取替を実施した。

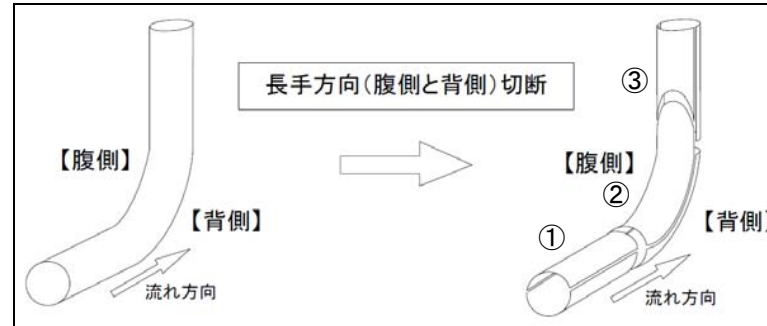
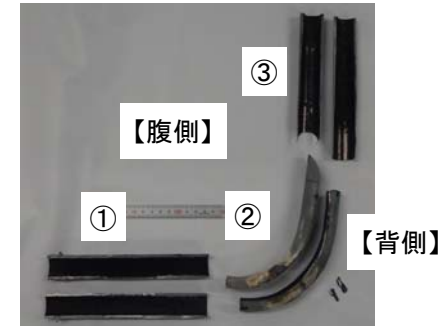
①上流直管	②曲げ管	③下流直管
腹側			
背側

曲げ管および上流・下流の直管を長手方向に切断し、内表面・断面の目視観察を行った結果、曲げ管およびその近傍の下流直管では、腹側・背側ともに減肉し、特に曲げ管（背側）が減肉しており、表面は滑らかで光沢を有していた（以下、「滑面箇所」という。）。
また、曲げ管（背側）の上流側の滑面箇所には、小さな凹凸も認められた。

上流直管および下流直管の滑面箇所以外の表面は酸化被膜^{※2}に覆われており、ほぼ減肉は認められなかった。

- ・ 曲げ管およびその近傍の下流直管では、腹側・背側ともに減肉し、特に曲げ管（背側）が減肉しており、表面は滑らかで光沢を有していた（滑面箇所）。また、曲げ管（背側）の上流側の滑面箇所には、小さな凹凸も認められた。
- ・ 滑面箇所以外の配管内表面は酸化被膜で覆われており、ほぼ減肉は認められない。
- ※ 曲げ管（背側）は特に減肉していたため、配管切断時に一部割れが生じた。

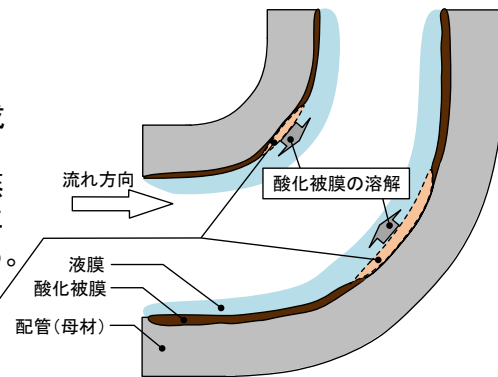
a. 酸化被膜の溶解

制御弁を通過する際に補助蒸気が絞られ、弁下流で圧力・温度が低下することにより、凝縮水が発生し、配管内表面には液膜が形成される。

曲げ管では、曲がりの影響により、補助蒸気の流れが乱れることで配管内表面の液膜に乱れが生じて、酸化被膜の溶解が促進される。

液膜の流れに乱れが生じ、酸化被膜の溶解が促進される

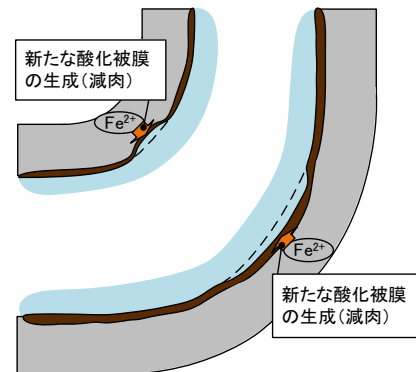
b. 酸化被膜の生成

保護被膜である酸化被膜が溶解し、配管(母材)より鉄イオンが溶出し、配管内表面には新たな酸化被膜が生成される(減肉)。

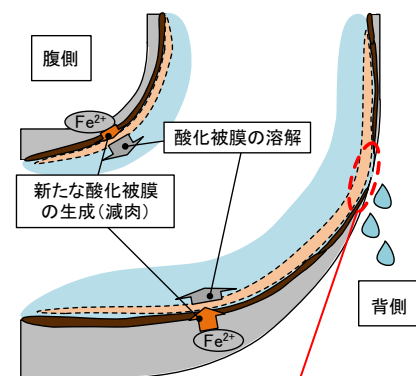
(2) 酸化被膜の溶解・生成の繰り返しによる減肉

このため、腹側・背側ともに減肉が進行し、補助蒸気のあたる背側において、特に減肉が進行したことから、貫通に至ったと推定される。

曲げ管(背側・腹側)において、上記(1) a.、b.のプロセスを繰り返すことにより、配管(母材)から鉄イオンの溶出(減肉)が進行する。

補助蒸気があたる曲げ管(背側)では、特に液膜の流れの乱れが大きく、酸化被膜の溶解・生成が進行することにより、貫通に至った

（2）類似箇所である、付属設備の補助蒸気配管における制御弁下流の配管曲がり部について、ステンレス製配管への取替を実施する。
