伊方発電所第3号機

原子炉建屋内の火災感知器の不具合について

令和4年6月
四国電力株式会社

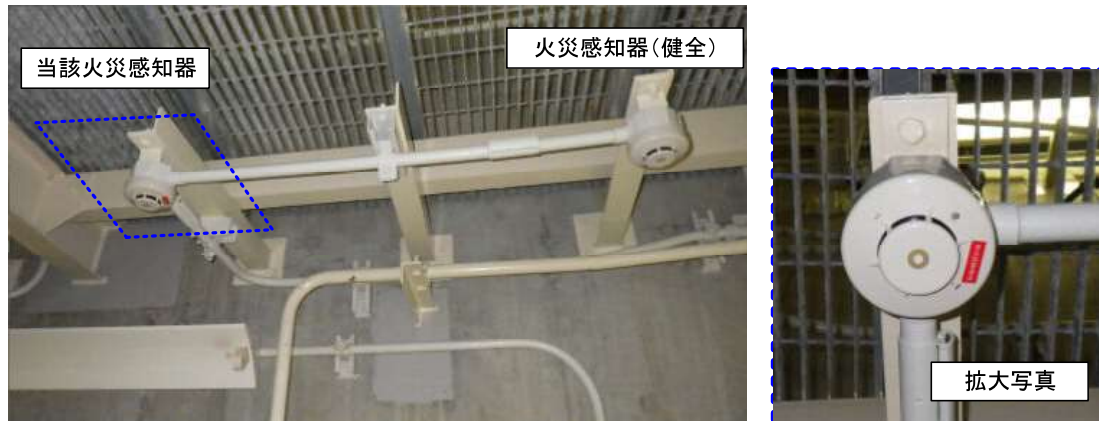
図1 火災感知器 設置状況 (取り替え前)

調査の結果、アニュラス^{※1}内に設置している火災感知器1台に不具合があることを確認したことから、当該火災感知器の取り替えを行い、4月4日1時43分に通常状態に復旧した。

(1) 当該火災感知器を予備品に取り替えた。

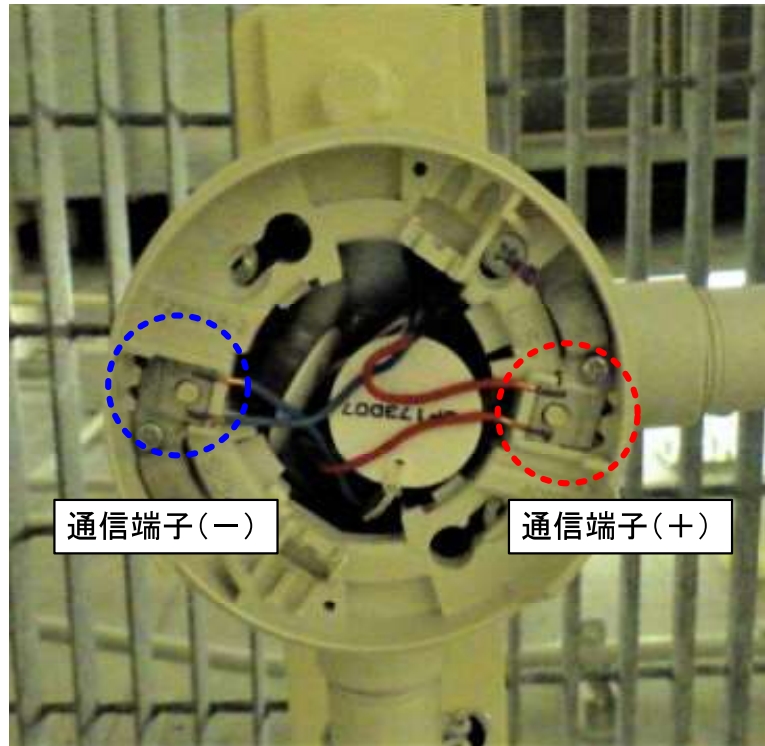
図3 火災感知器 台座（火災感知器取り外し状態）

火災感知器の外観を確認したところ、変色や傷等の異常は認められなかった。また、火災感知器の台座部分にある火災受信機との通信端子においても、異常は認められなかった。

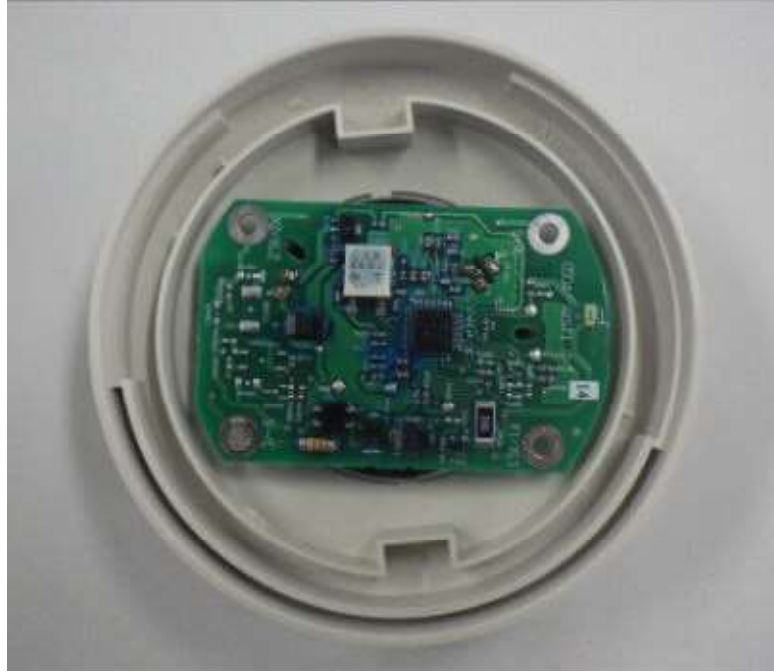
图5 火灾感知器 内部（裏蓋開放）

火災感知器の裏蓋を開放し、内部を確認したところ、基盤の変色や傷、異物の混入等は認められなかった。

また、当該火災感知器は設置からおよそ6年半経過しているが、メーカー推奨の定期的な交換（煙式：10年）周期には達しておらず、経年劣化による不具合は考えにくいことから、当該火災感知器における偶発的な故障の発生に伴い、火災感知器から火災受信機盤へ本来のアドレスと異なったアドレス信号が送信され、使用していないアドレスにおいて「ID不一致」が発信し、また、当該火災感知器のアドレスにおいて「光電アナログ 無応答」が発信したものと推定される。
