伊方発電所第 3 号機
エタノールアミン含有排水生物処理装置からの
苛性ソーダの漏えいについて

令 和 4 年 6 月
四 国 電 力 株 式 会 社

3号機 エタノールアミン含有排水生物処理装置 苛性ソーダ注入ポンプ戻り弁

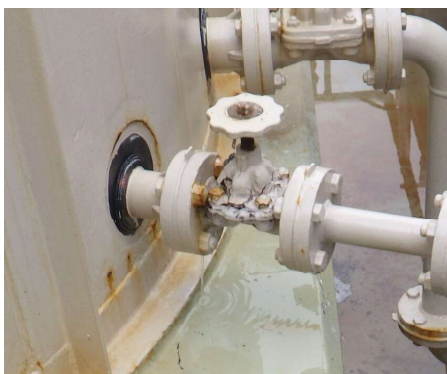
当該箇所

伊方発電所3号機は、通常運転中のところ、3月23日11時40分にエタノールアミン含有排水生物処理装置^{※1}（屋外・管理区域外）の苛性ソーダ貯槽^{※2}付近から苛性ソーダが漏えいしていることを運転員が確認した。

その後、苛性ソーダ貯槽に直接接続されている苛性ソーダ注入ポンプ^{※4}戻り弁からの漏えいを確認したため、当該貯槽の苛性ソーダの抜き取りを行い、3月24日9時30分、保修員が漏えいの停止を確認した。

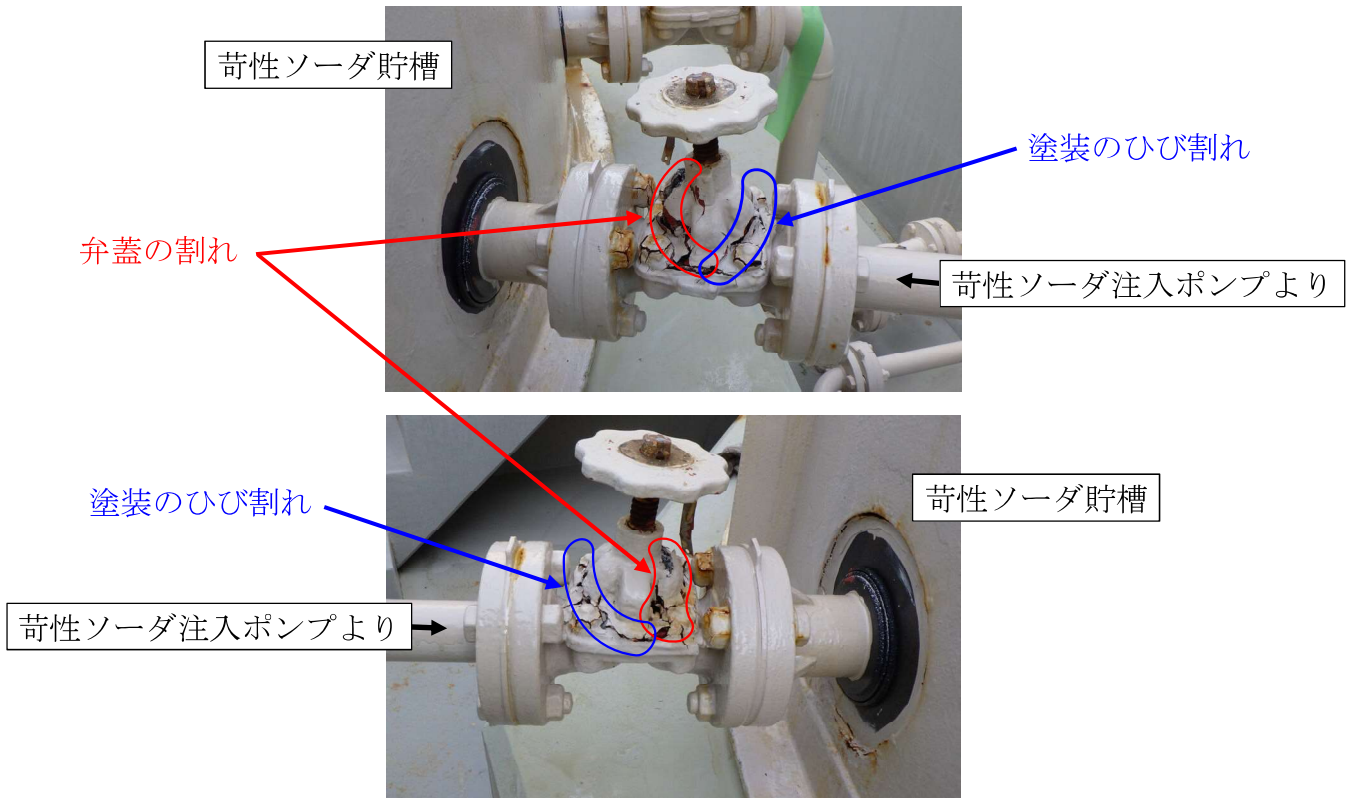
外観調査結果

当該弁の外面の目視点検を実施した結果、弁蓋^{※5}の表面塗装にひび割れが確認された。また、表面塗装のひび割れに沿って弁蓋の割れが確認された。表面塗装のひび割れ部および弁蓋の割れ部以外の弁蓋外面にその他の有意な異常はなく、局所的な外力が加わったような形跡もなかった。

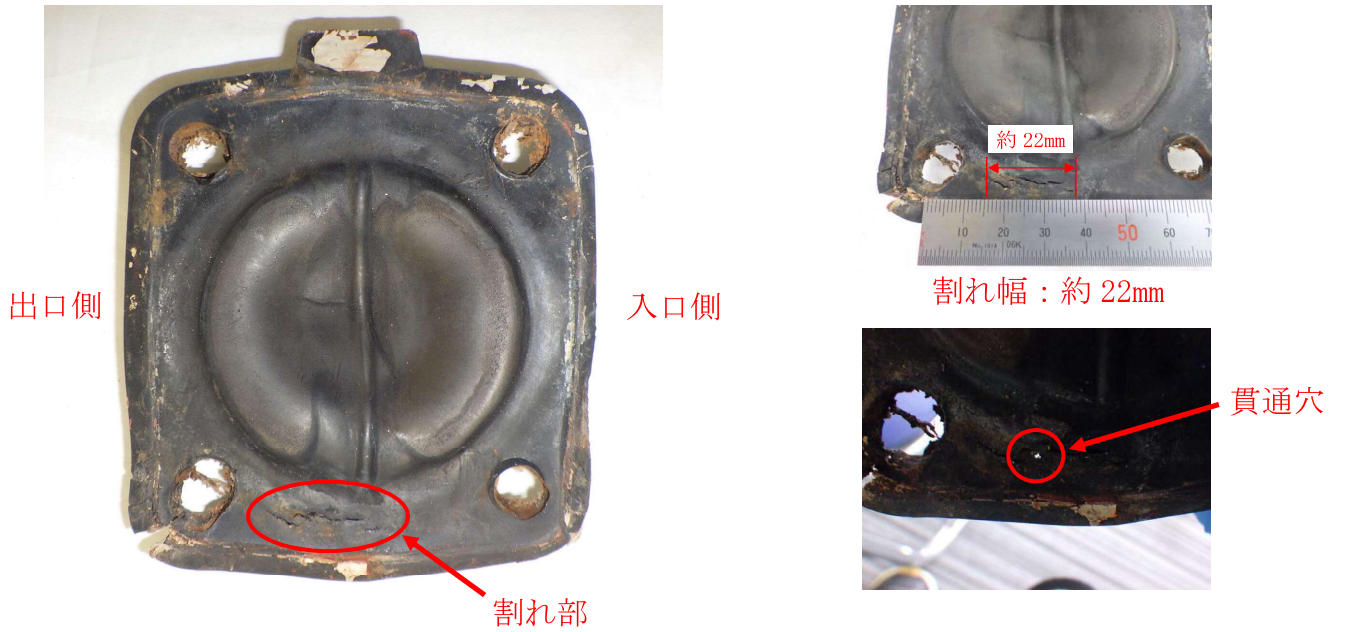
ゴム製ダイヤフラムの状況 (内部流体が接している側)

当該弁を分解し、目視点検を実施した結果、ゴム製ダイヤフラム^{※6}に変形が認められ、内部流体が接している側および弁蓋側の一部（同一箇所）に割れが確認され、微小な貫通穴が発生していた。ゴム製ダイヤフラムの厚さ計測において、割れが確認された箇所近傍のゴム製ダイヤフラムの変形（圧縮）量が比較的大きい状況であった。なお、ゴム製ダイヤフラムの内部流体が接している面について、苛性ソーダの影響による異常の有無を確認した結果、ダイヤフラムの変形および割れ以外で有意な劣化は確認されなかった。

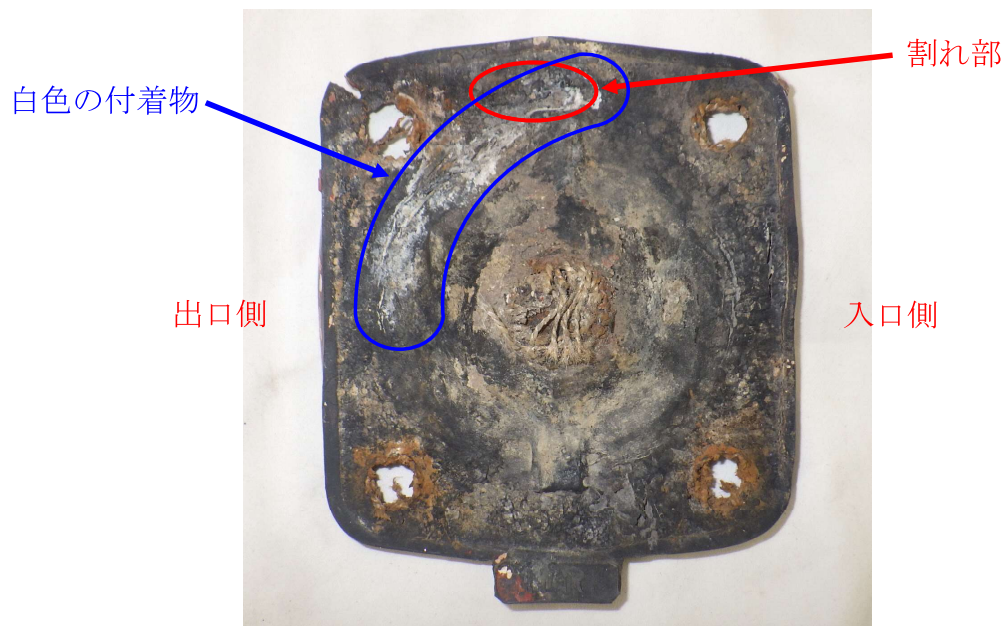
ゴム製ダイヤフラムの状況 (弁蓋側)

弁蓋については、内面から腐食（減肉）が認められ、割れが確認されるとともに、弁蓋の内面およびゴム製ダイヤフラムの弁蓋側に白色の付着物を確認した。

弁蓋の内面およびゴム製ダイヤフラムの弁蓋側に存在した白色の付着物について成分分析した結果、C（炭素）、O（酸素）、Na（ナトリウム）、Al（アルミニウム）、Si（シリカ）、Zn（亜鉛）が検出された。このことから、白色の付着物は「苛性ソーダ」および「弁蓋（ADC12^{※7}：アルミニウム合金ダイカスト）が苛性ソーダにより溶かされ溶出したもの」と考えられる。

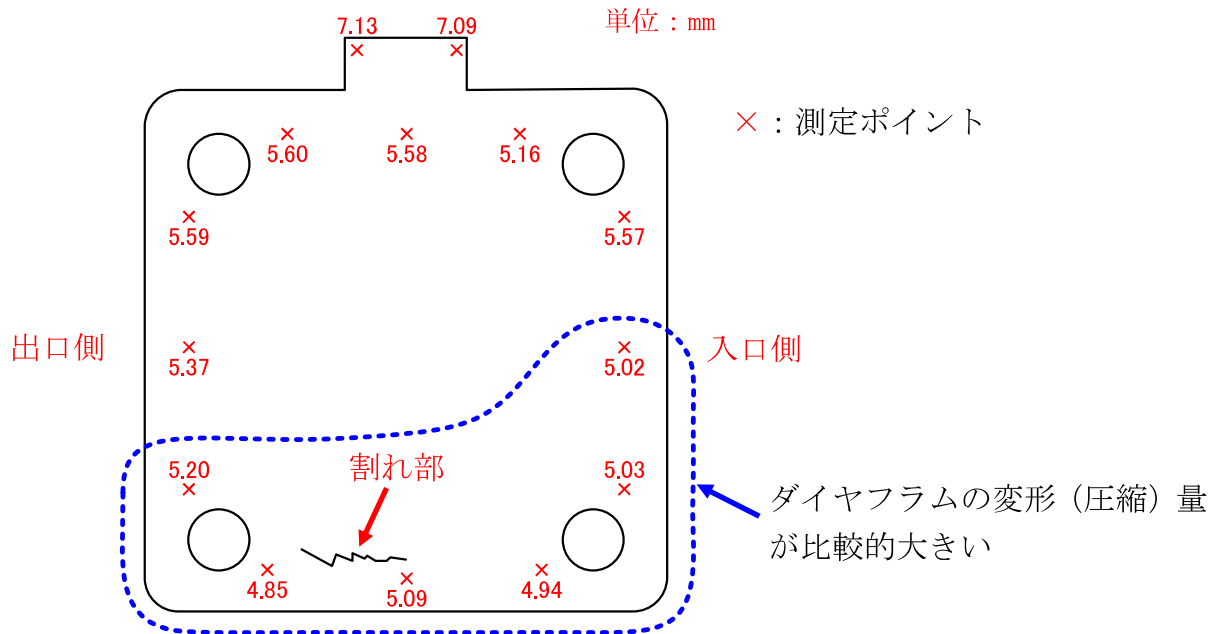
ダイヤフラム厚さ状況

- ① 弁蓋の締め付けによりゴム製ダイヤフラムの外周部に圧縮力が加わるが、ゴム製ダイヤフラムについては、割れが確認された箇所近傍の変形（圧縮）量が比較的大きい状況であったことから、弁製作時（納入時）から弁蓋の局所的な締め付け（片締め）状態が発生していた。
- ② 一方で弁開状態のためゴム製ダイヤフラムの中央部はコンプレッサ^{※8}により上部へ引っ張られた状態となり、ゴム製ダイヤフラムの片締め部にさらに負荷がかかる状態となっていた。
- ③ この状態で、長期使用および屋外環境の影響によりゴム製ダイヤフラムの劣化が進行し、微小な傷が割れ（貫通穴の発生）へと進展し、割れ部から弁蓋側へ苛性ソーダが侵入した。
- ④ 侵入した苛性ソーダは弁蓋と化学反応を起こし、徐々に弁蓋内面を腐食（減肉）させ、最終的に弁蓋に割れが発生し、苛性ソーダが漏えいした。

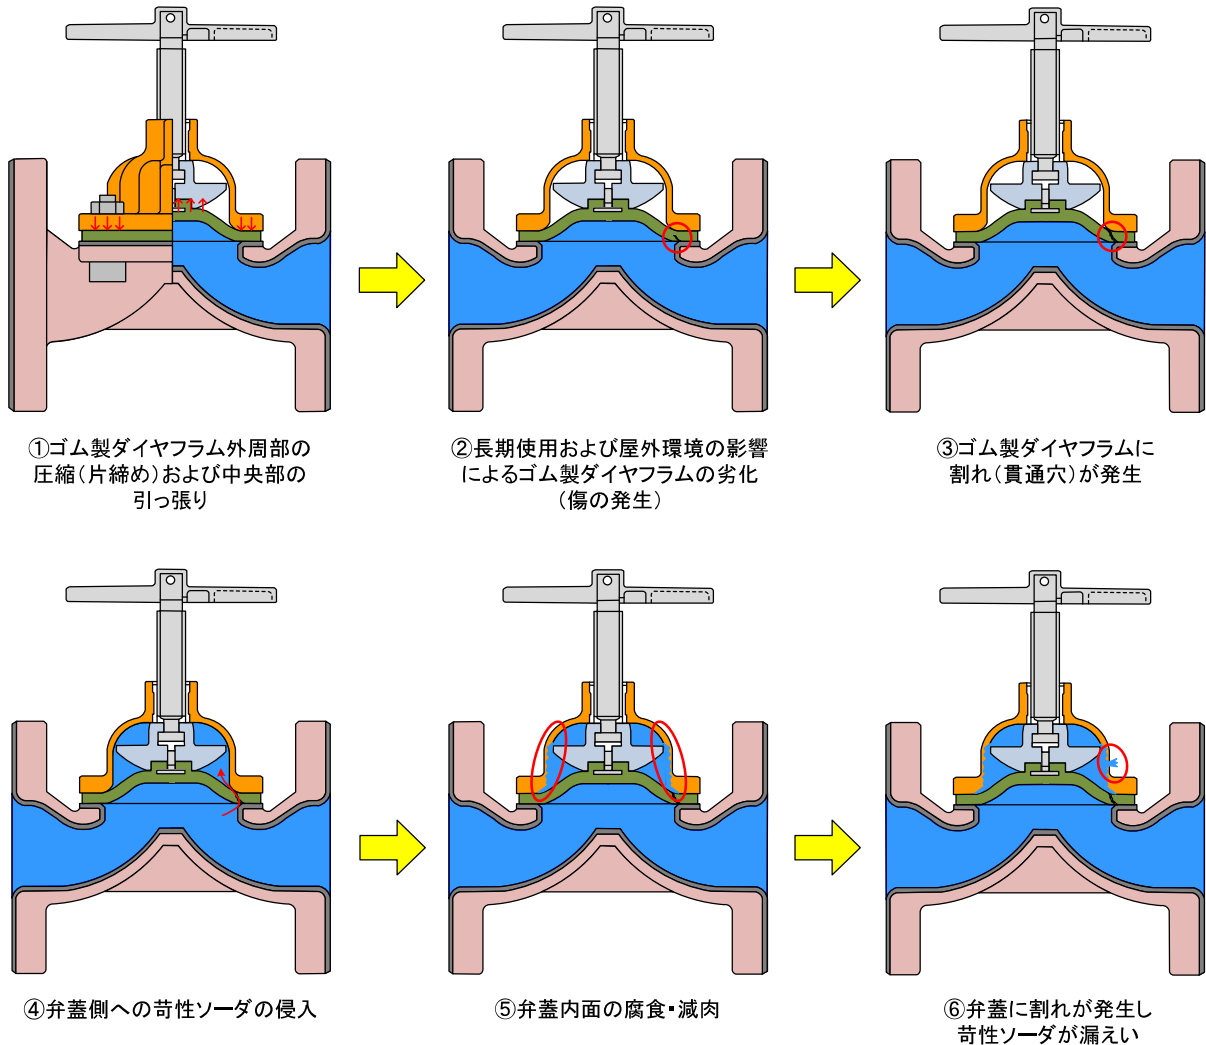
漏えいまでの推定メカニズム

- ① 弁蓋の締め付けによりゴム製ダイヤフラム外周部は圧縮される（局所的な締め付けによる片締めの発生）とともに、弁開状態のためゴム製ダイヤフラムの中央部はコンプレッサにより上部へ引っ張られた状態となる。（片締め部の負荷大）
- ② ①の状態でも長期使用および屋外環境の影響によりゴム製ダイヤフラムが劣化し、微小な傷（亀裂）が生じる。
- ③ ゴム製ダイヤフラムがさらに劣化し、割れ（貫通穴）が生じる。
- ④ 割れ部（貫通穴）から弁蓋側へ苛性ソーダが侵入する。
- ⑤ 苛性ソーダと弁蓋（アルミニウム合金ダイカスト）が化学反応を起こし、徐々に弁蓋内面を腐食（減肉）させる。
- ⑥ 弁蓋内面の腐食（減肉）が進行し、弁蓋に割れを発生させ、苛性ソーダの漏えいが生じる。

- (2) 本事象は、貯槽に直接接続されている弁からの漏えいであり、早期に系統隔離が困難な状況であったことを踏まえ、エタノールアミン含有排水生物処理装置以外の苛性ソーダを内包する系統のダイヤフラム弁のうち、点検計画がなく、系統構成上、早期の系統隔離が困難なダイヤフラム弁について、定期的なダイヤフラムの取り替えを伴う分解点検を計画する。
