地すべりへの対応の経緯

朝地町綿田地区における地すべり対策の経緯

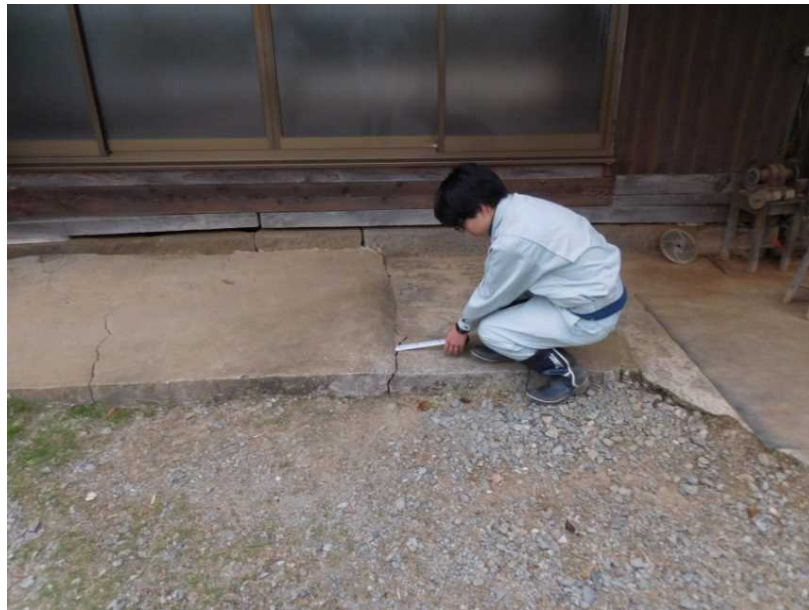
宅地内の亀裂(写真位置④)

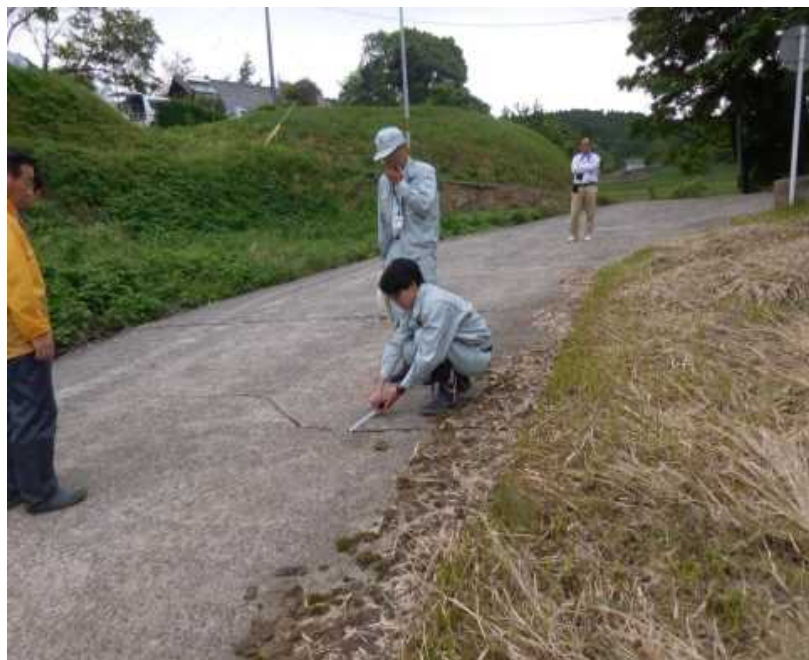
市道の亀裂(写真位置⑤)

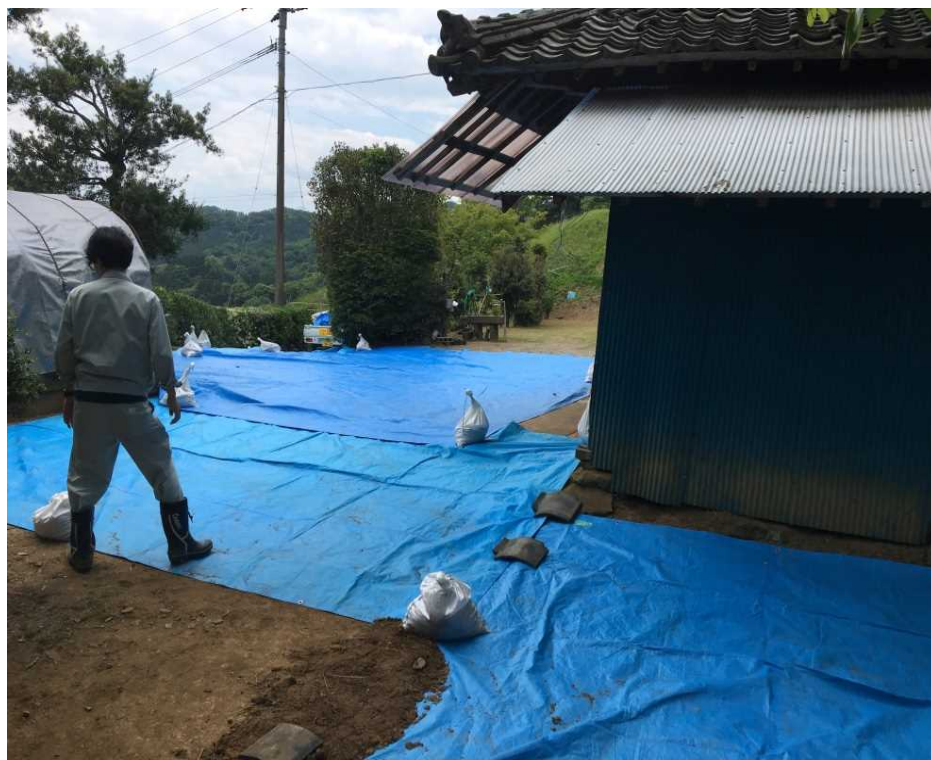
宅地内の亀裂に張られたブルーシート(写真位置④)

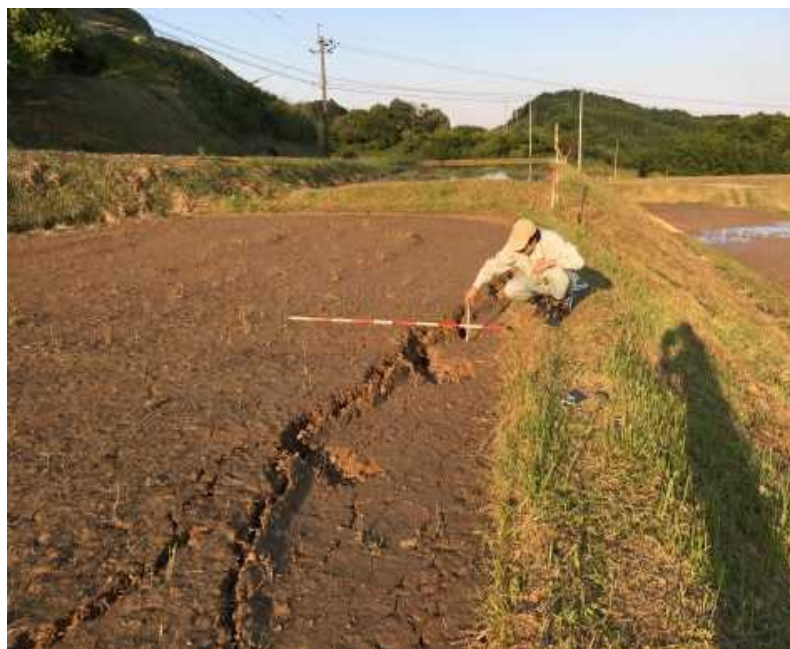
田に段差が発生(写真位置①)

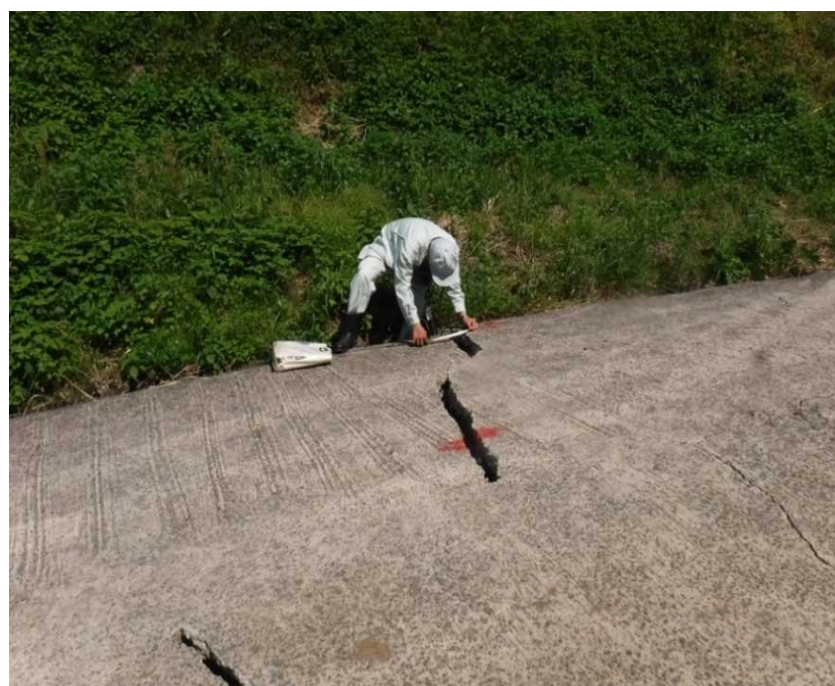
市道の亀裂が拡大(写真位置⑤)

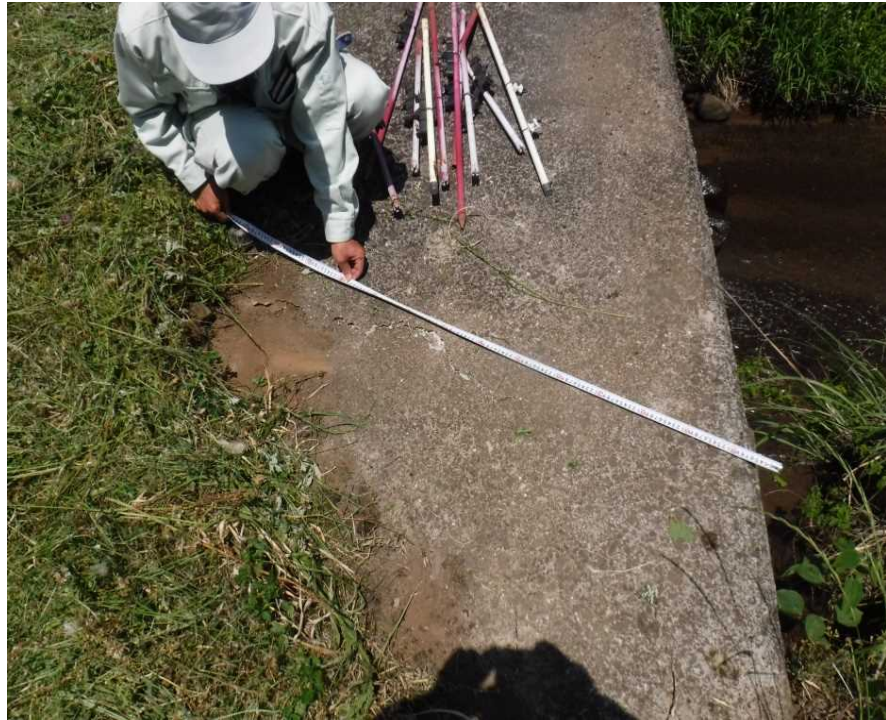
平井川床固工にクラック発生(写真位置⑦)

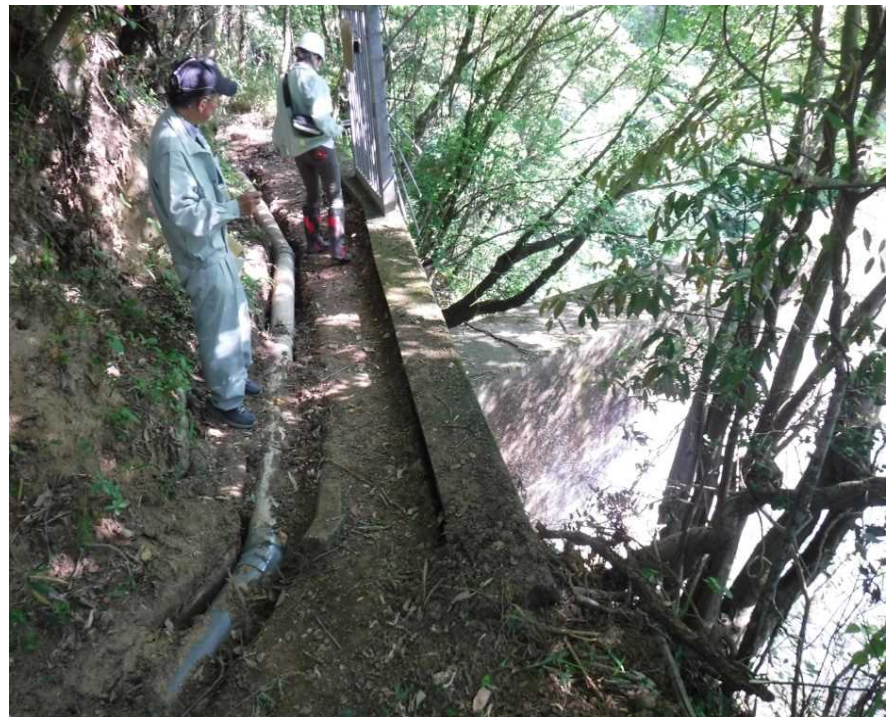
砂防堰堤左岸袖上部の間詰工に変状(写真位置⑧)

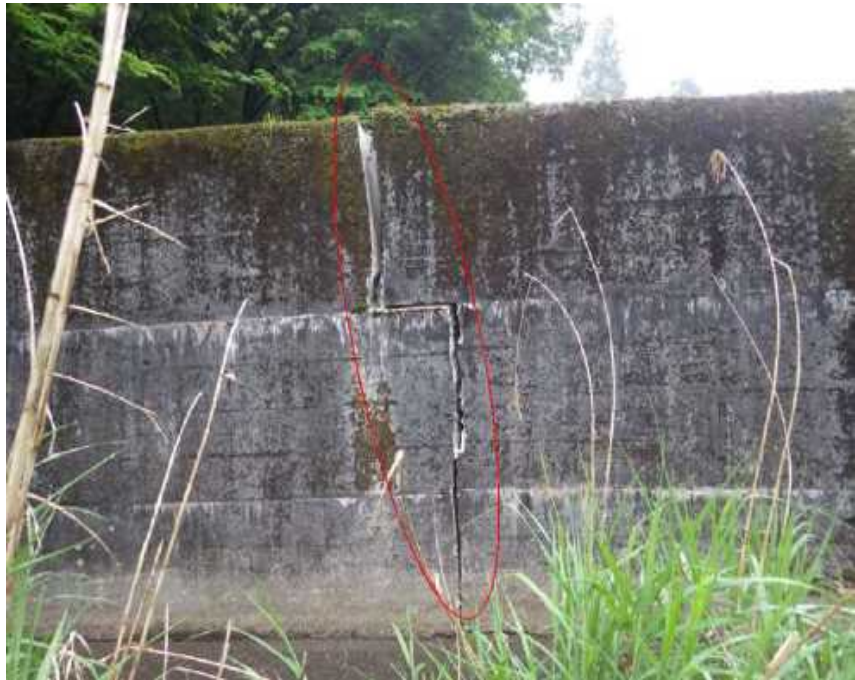
平井川砂防堰堤の左岸側袖部に入ったクラック 写真位置⑧

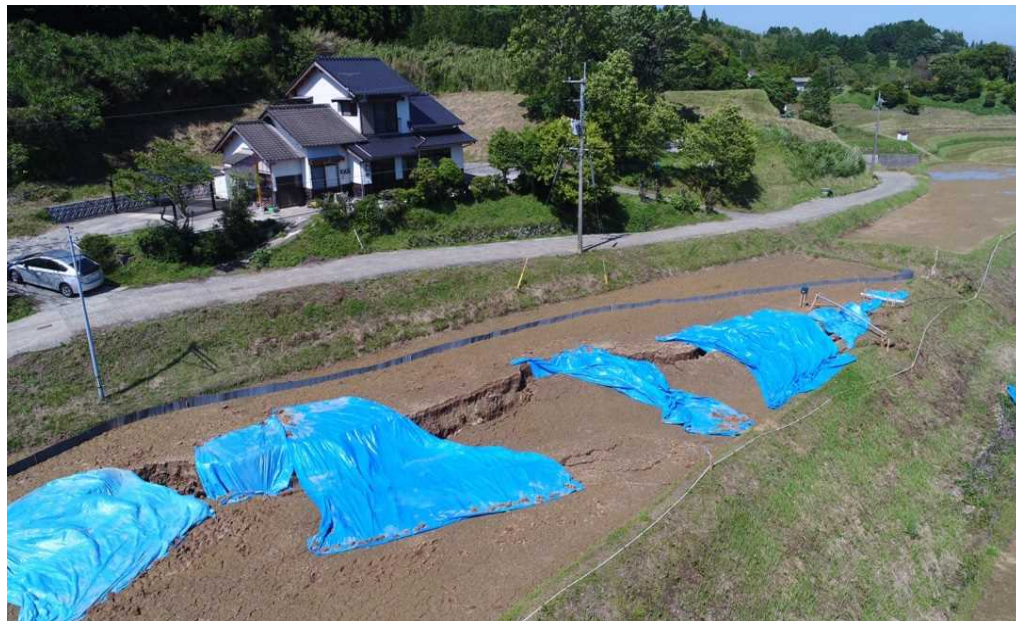
頭部の段差亀裂(写真位置①)

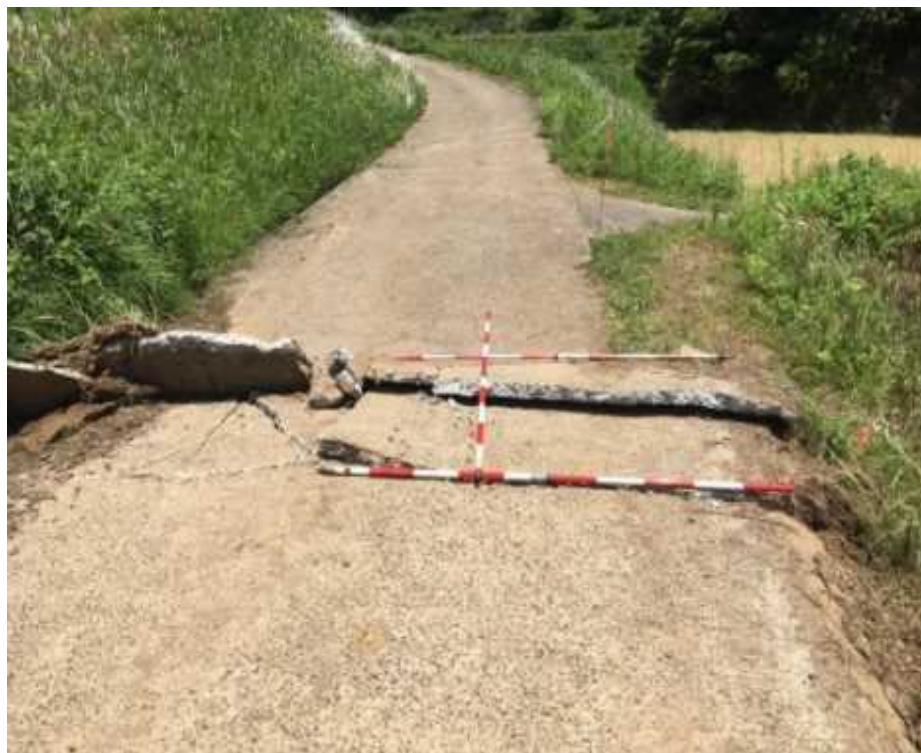
末端部の市道の圧縮(写真位置⑥)

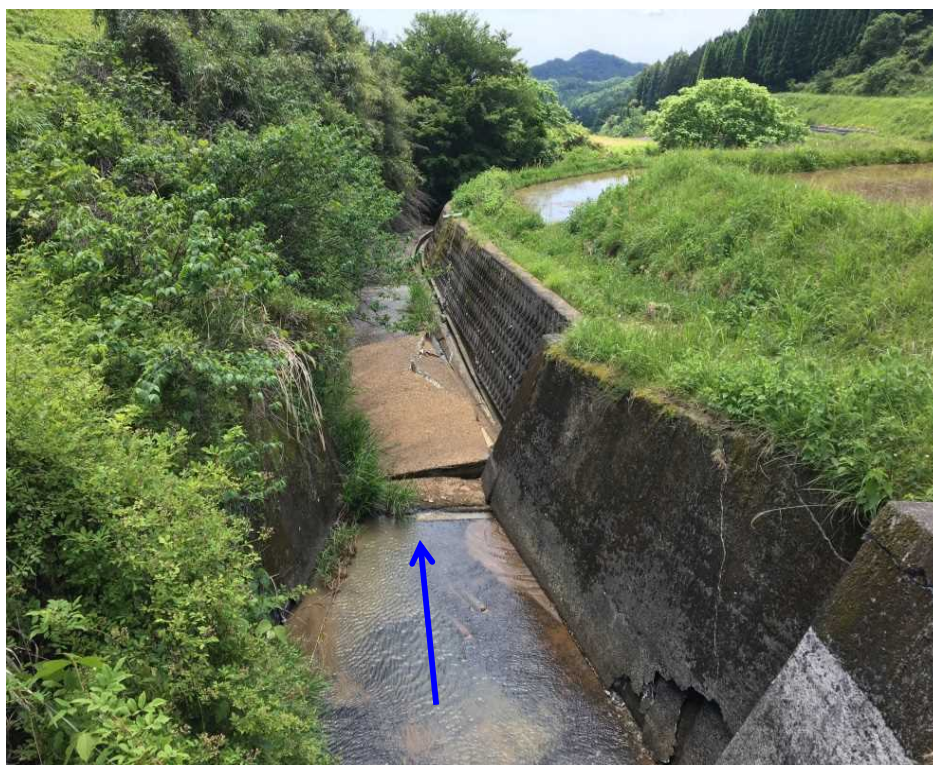
平井川変状(遠景)(写真位置⑦)

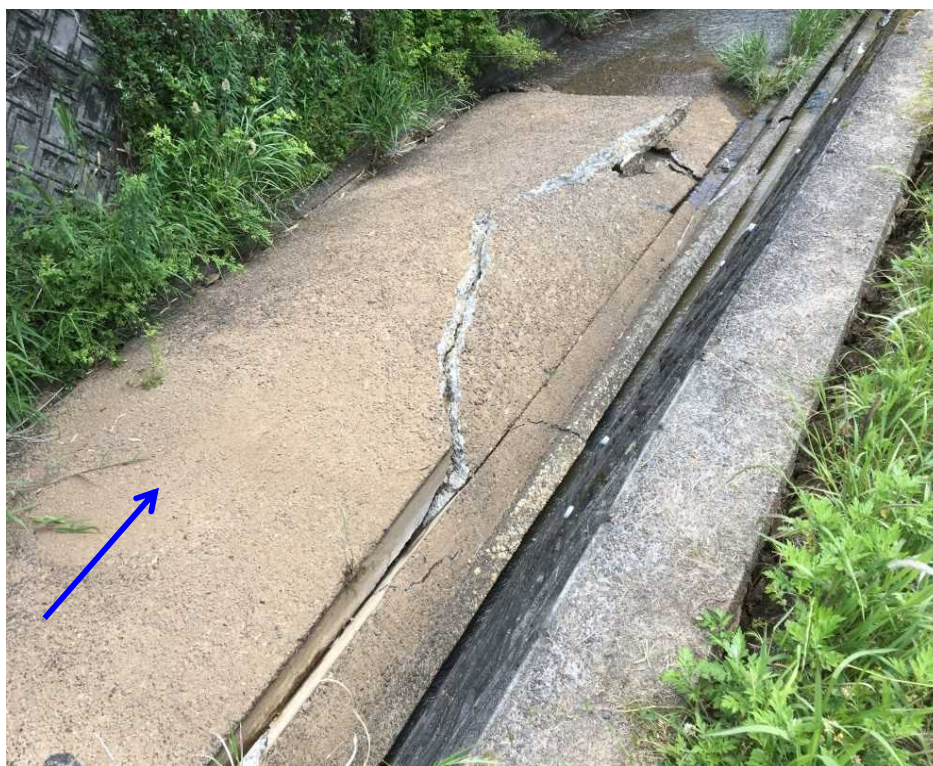
平井川変状(底版コンクリート近景)写真地位⑦)

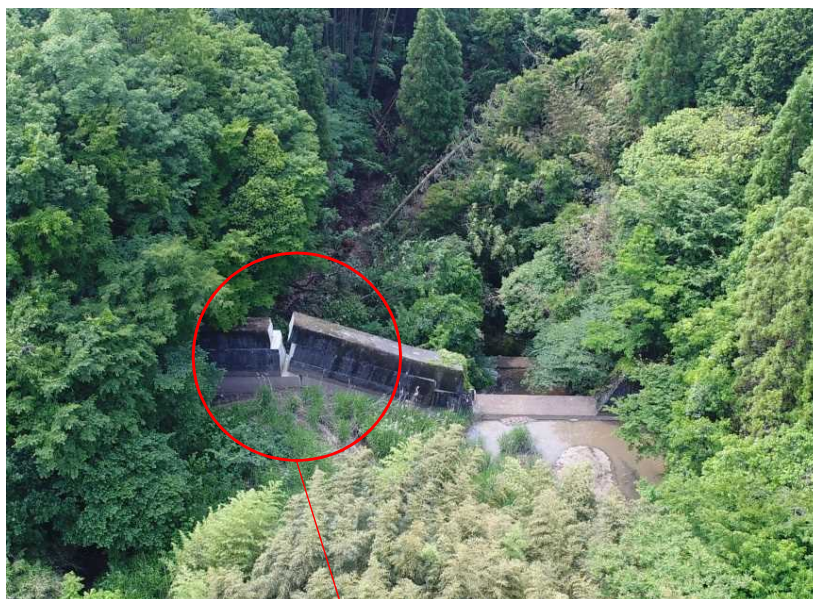
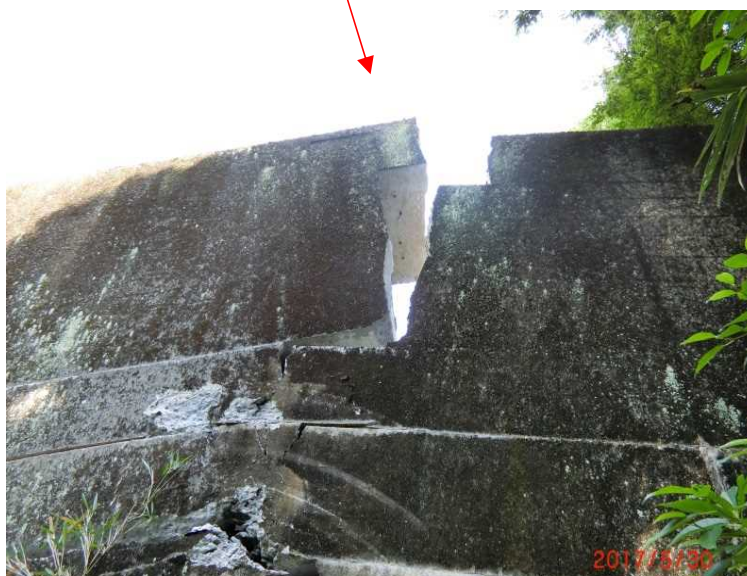
砂防堰堤左岸袖部の座屈破壊(写真位置⑧)

- ・応急対策工の効果（ブロック移動量の減少等）もふまえ、ブロック内におけるボーリング調査の実施が必要。
- ・ボーリング調査の結果をふまえ、特に最深部のすべり面深度が特定された際には、すみやかにこれらの測線の地下水排除工の検討・実施が必要。
- ・砂防堰堤左岸の堤体が著しく損傷していることから、左岸側堆砂敷への大型土のう設置等による、堰堤上流左岸の侵食防止が必要。
- ・観測データの蓄積をふまえて、地すべりブロックの見直し（未確定部分の確定、拡大、細分化）の検討が必要。

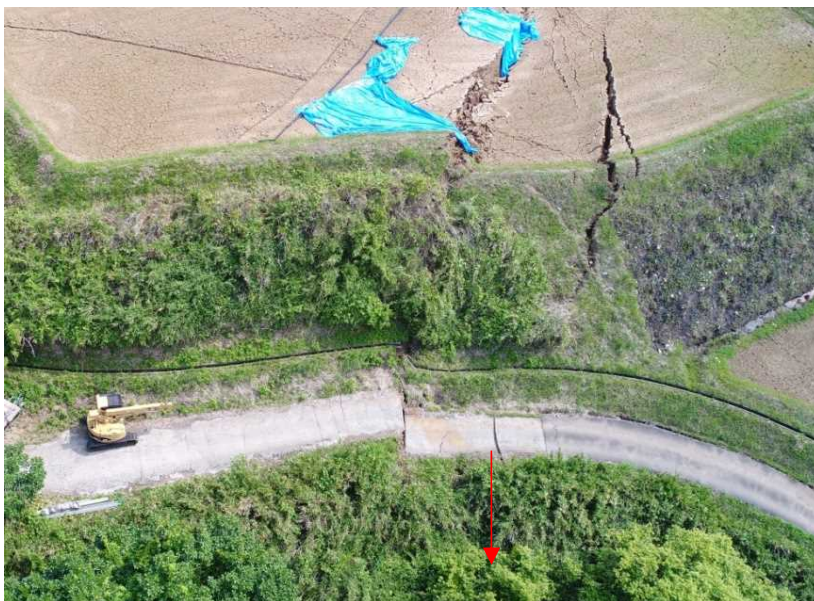
6月1日 西側市道のずれ(写真位置⑨)

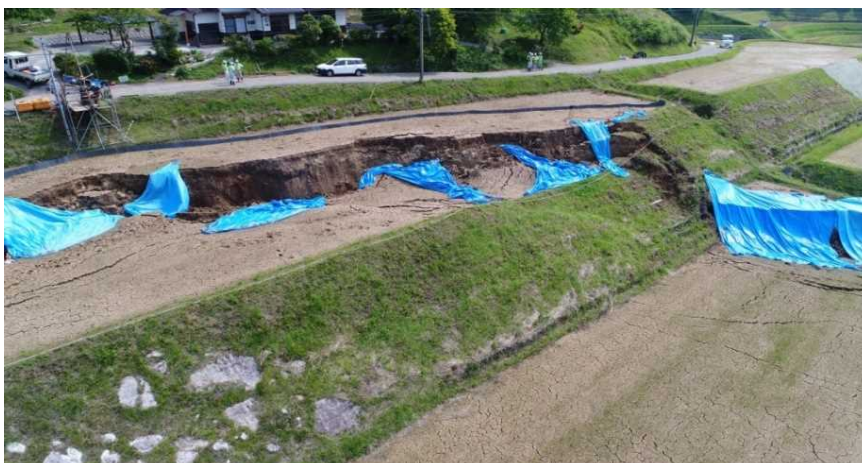
6月1日 頭部滑落崖(写真位置①)

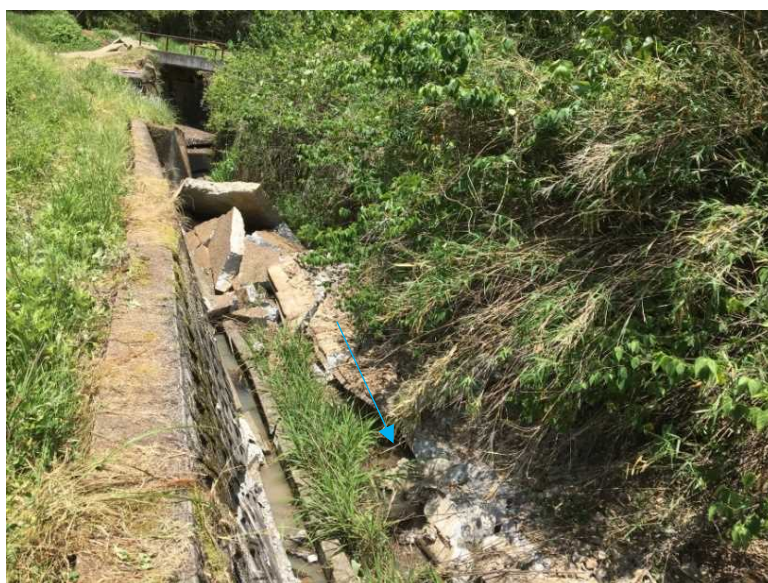
- ・本日、地すべり末端の平井川左岸(別紙1、別紙3参照)において、護岸の一部(約20m)が転倒していることを確認。これにより、平井川が直ちに閉塞する恐れはありません。引き続き、変状を注視していきます。

6月2日 平井川倒壊した左岸護岸ブロック(写真位置⑦)

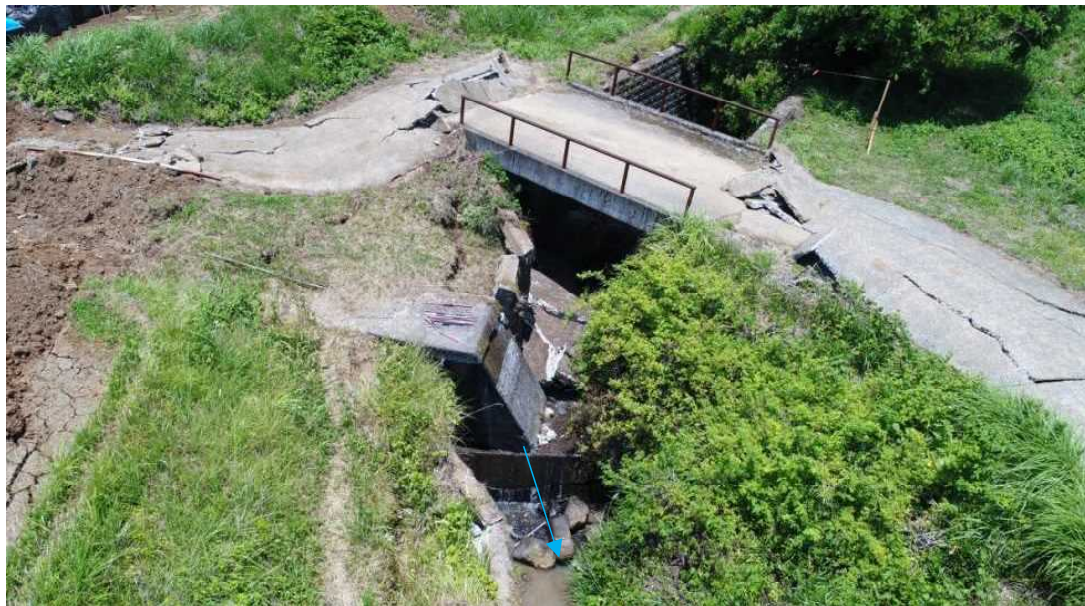
末端部の圧縮 市道橋と平井川流路工(写真位置⑦)

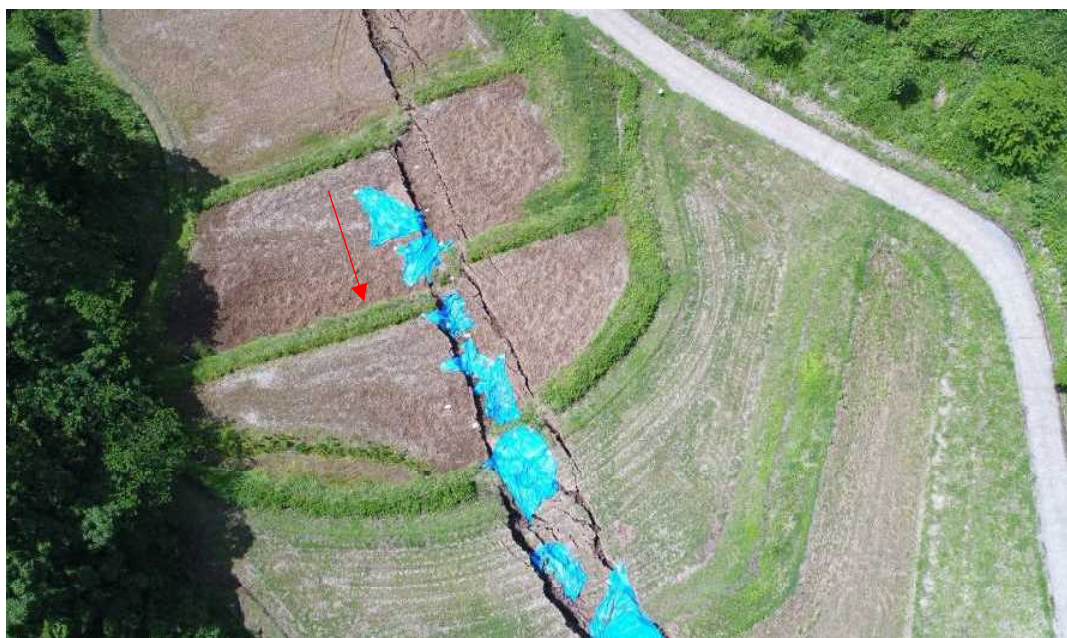
側方部のずれ(写真位置⑤)

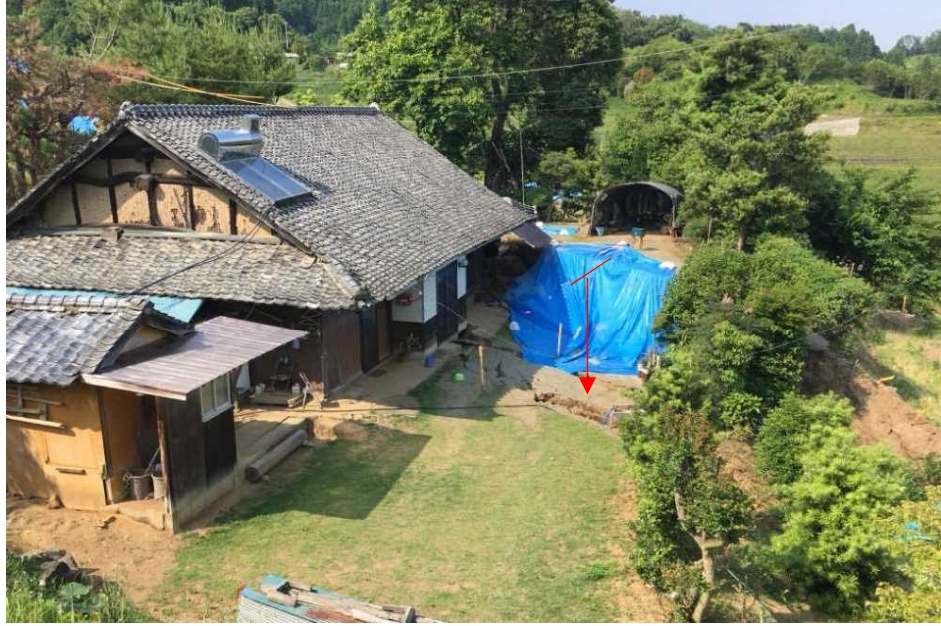
6月16日 宅地内の滑落崖(写真位置④)

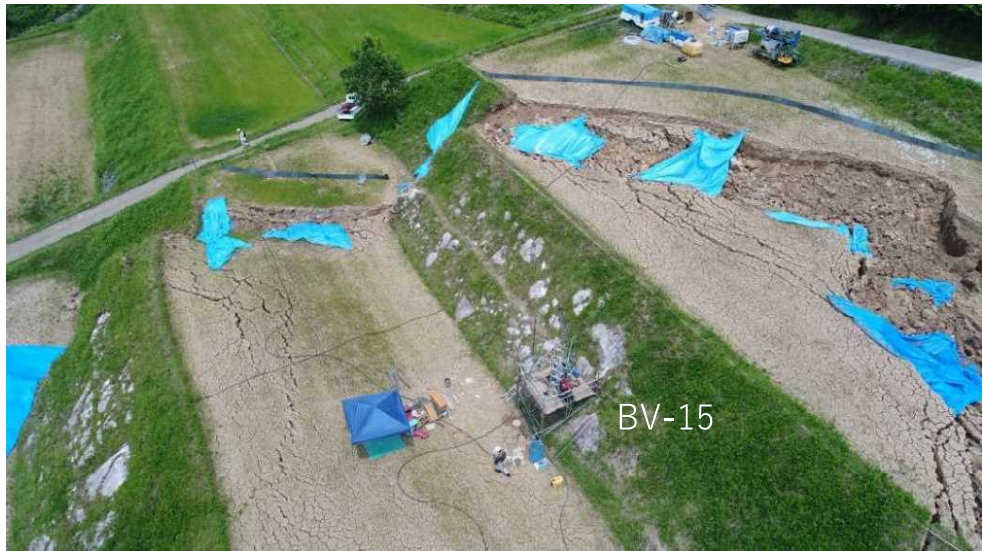
6月19日 頭部西側滑落崖(写真位置①)

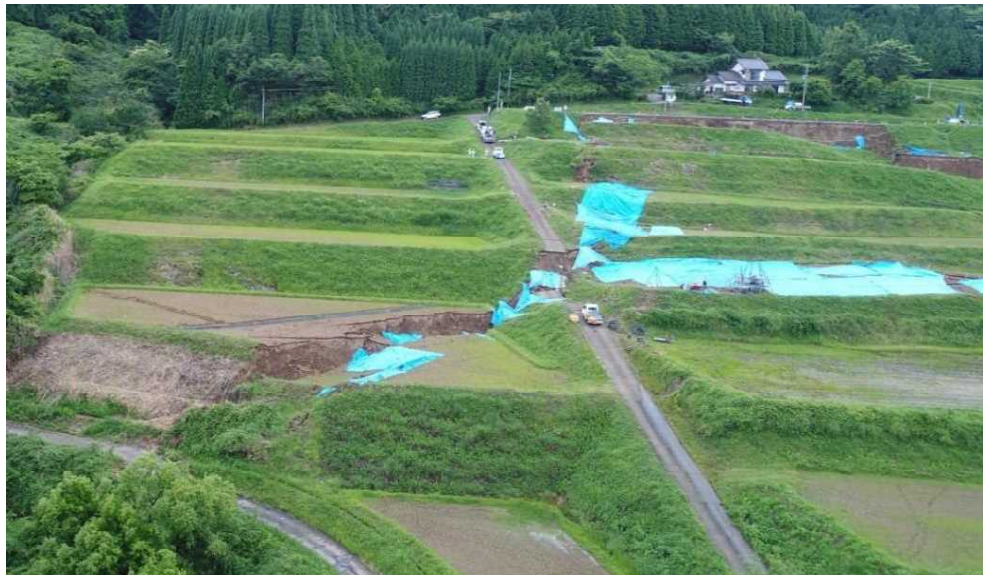
6月21日 西側方滑落崖(写真位置⑨)

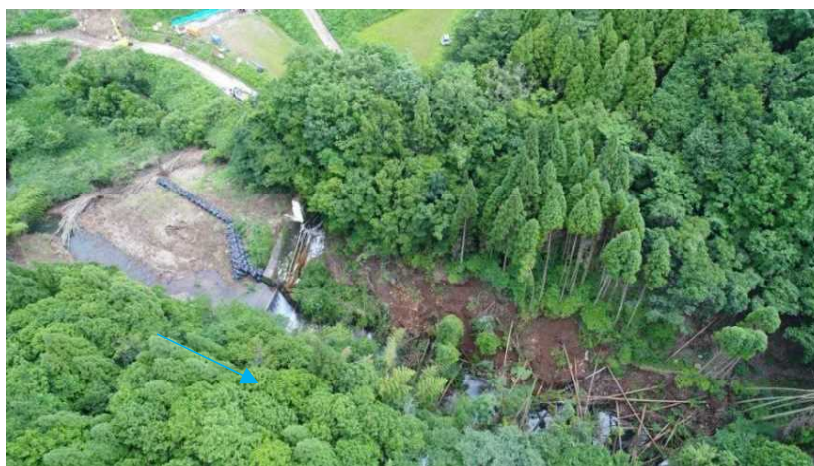
7月10日平井川左岸(写真位置⑧)

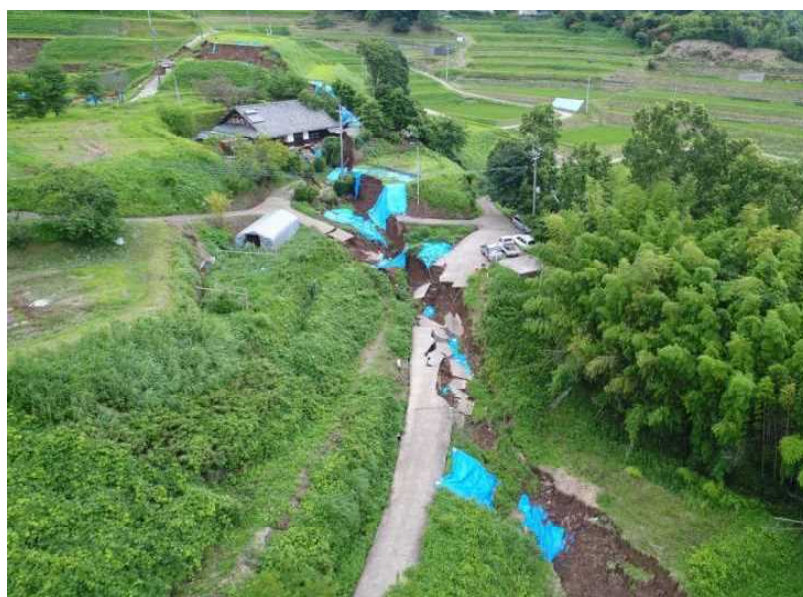
7月10日 東側方滑落崖(写真位置⑤)

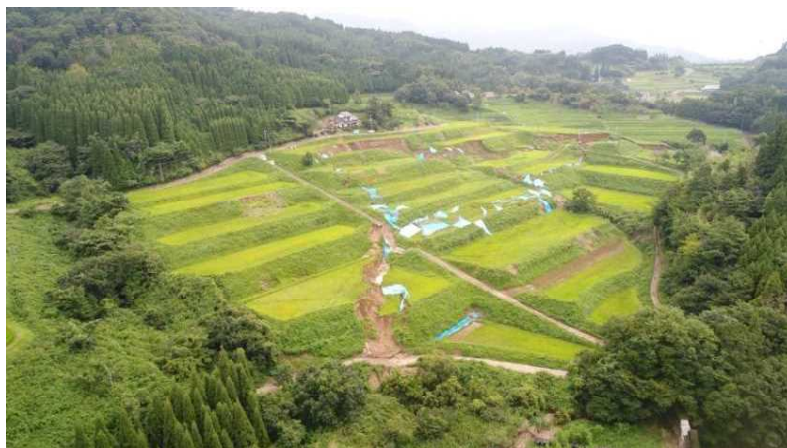
8月1日頭部(写真位置⑨～①)

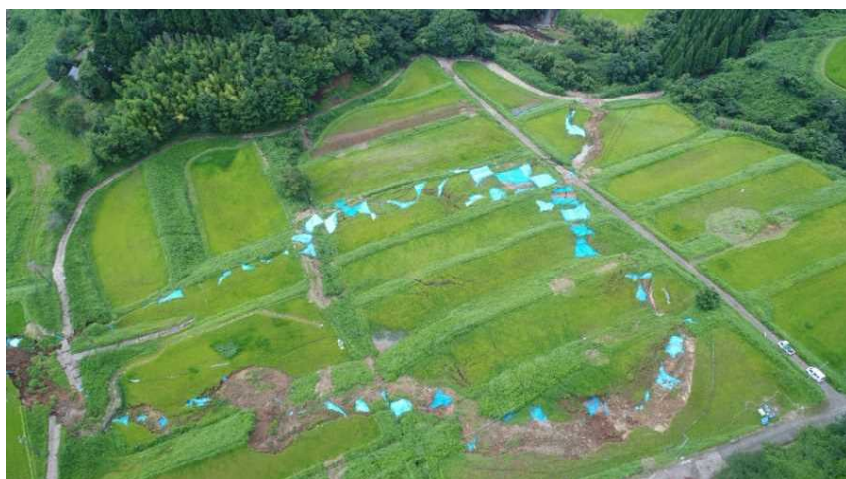
8月1日 頭部のクラックの状況(写真位置⑨～①～②)

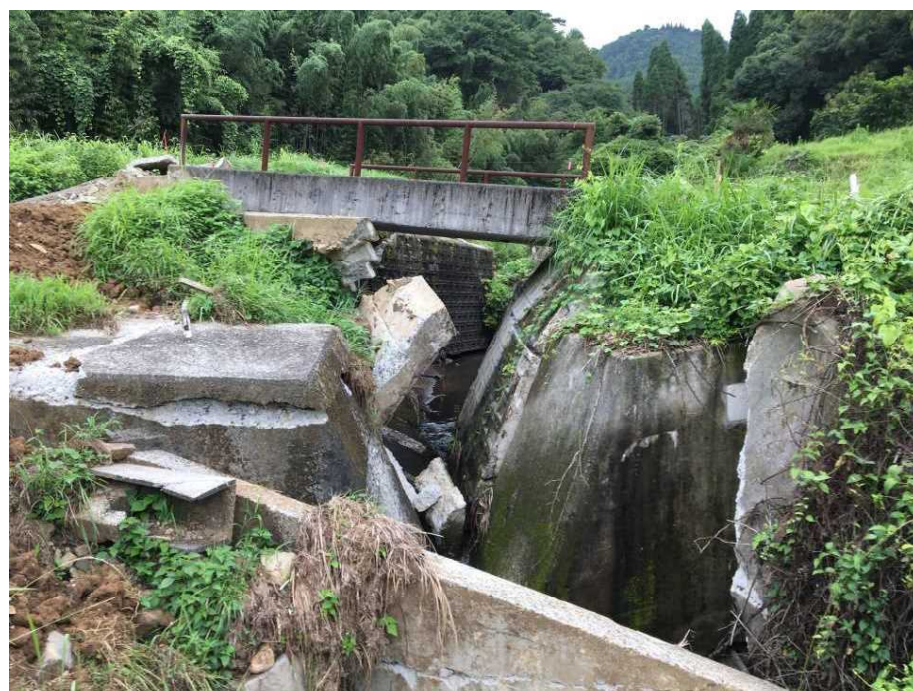
8月3日 平井川床固工(写真位置⑦)

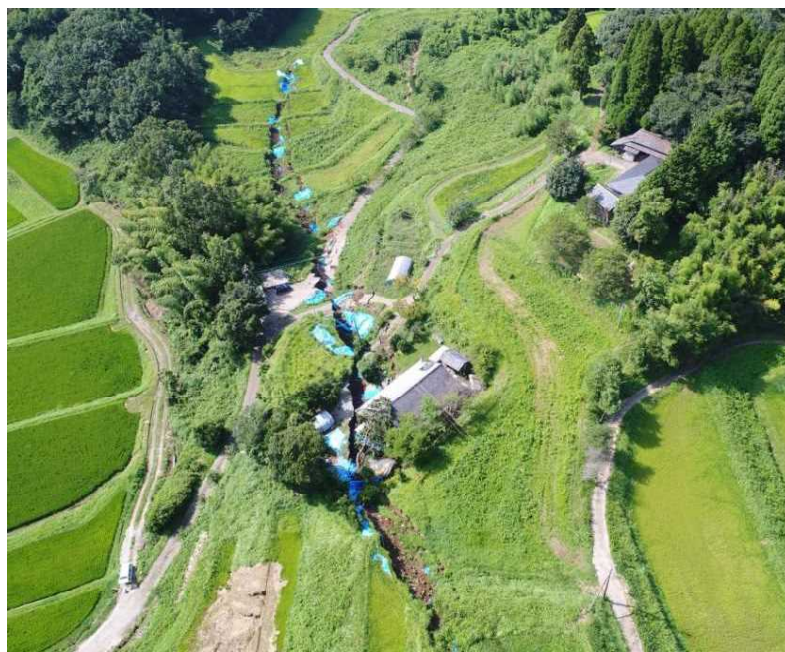
8月17日 西側宅地付近(写真位置④)

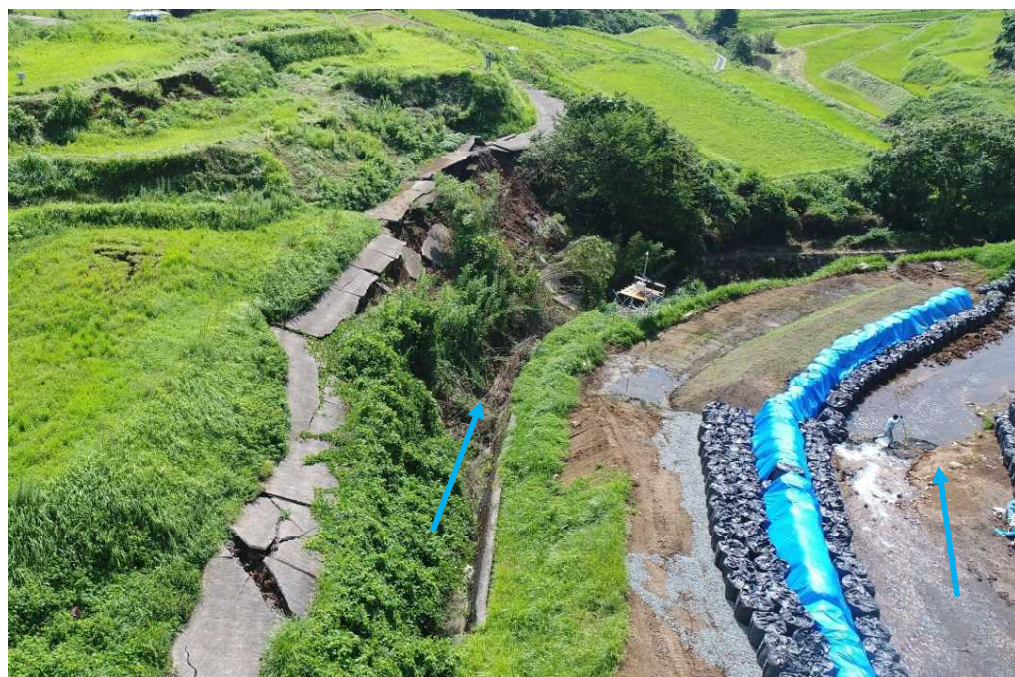
8月17日 末端部市道と平井川(写真位置⑦)
