伊方発電所第 3 号機
特定重大事故等対処施設の計装設備の不具合について

令和 4 年 1 1 月
四国電力株式会社

伊方発電所第3号機 特定重大事故等対処施設の計装設備の不具合について

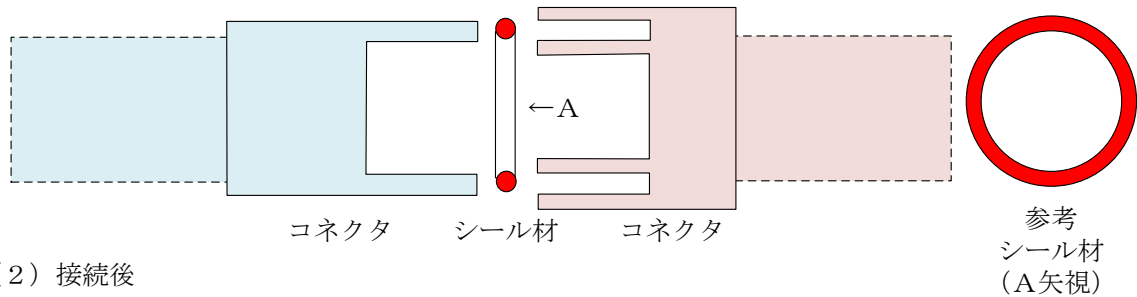
1. 特殊な接続の例

場合でも当該計装設備の機能を維持するため、現地での設置工事時にコネクタ内部にシール材等の部品を組み込む特殊な接続方法の要領（以下、「特殊な接続要領」という。）が必要である。なお、一般的なコネクタは、シール材等の部品があらかじめコネクタ本体に組み込まれており、部品の装着方法の要領が必要無く接続する。

※シール材を組み込む特殊な接続要領が必要

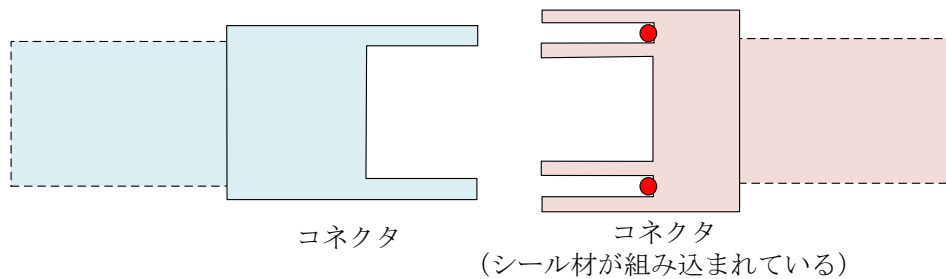
2. 一般的な接続の例

※シール材があらかじめコネクタ本体に組み込まれており、部品を装着する要領が不要

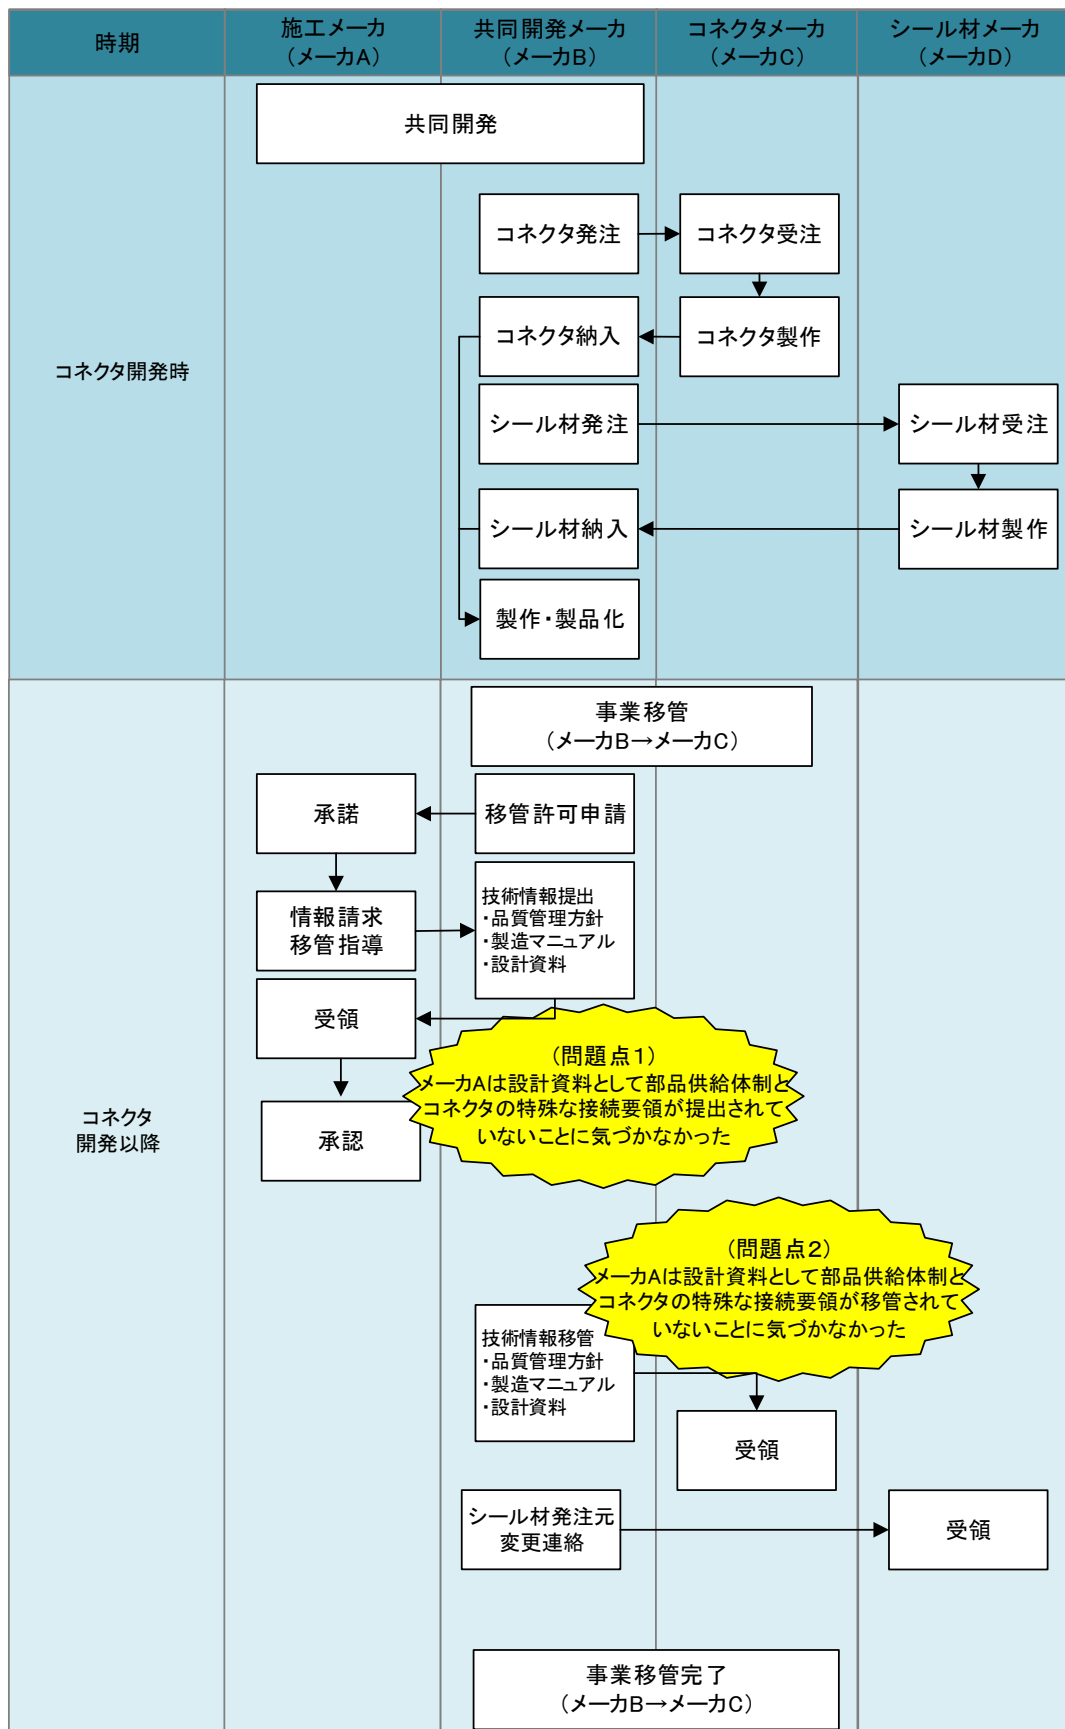
事業移管フロー図

メーカーAは、メーカーBに対して事業移管に関する情報請求、指導を行っていたが、メーカーBからメーカーAに技術情報を提出した際に、製品の機能実現のために開発時に設計された情報が設計資料に反映されていることを確認する仕組みがなかったことから、部品供給体制とコネクタの特殊な接続要領が提出されていないことに気づくことができなかった。

メーカーAは、事業移管時に移管元の設計情報が漏れなく移管先に移管されたことを調査・検証する仕組みがなかったため、メーカーBからメーカーCへの技術情報移管時に、部品供給体制とコネクタの特殊な接続要領が移管されていないことに気づくことができなかった。

(2) 当該計装設備の設計および施工メーカーであるメーカーAは、原子力プラント向けに開発した製品について業者間の事業移管が発生した際に、製品の機能実現のために開発時に設計された情報が移管元から提出される設計情報に反映されていることを調査・検証するよう、マニュアルを改訂した。

(3) 当該計装設備の設計および施工メーカーであるメーカーAは、原子力プラント向けに開発した製品について業者間の事業移管が発生した際に、移管元および移管先の双方から、事業移管に係る設計情報を提出させ、移管元の設計情報が漏れなく移管先に移管されたことを調査・検証するよう、マニュアルを改訂した。

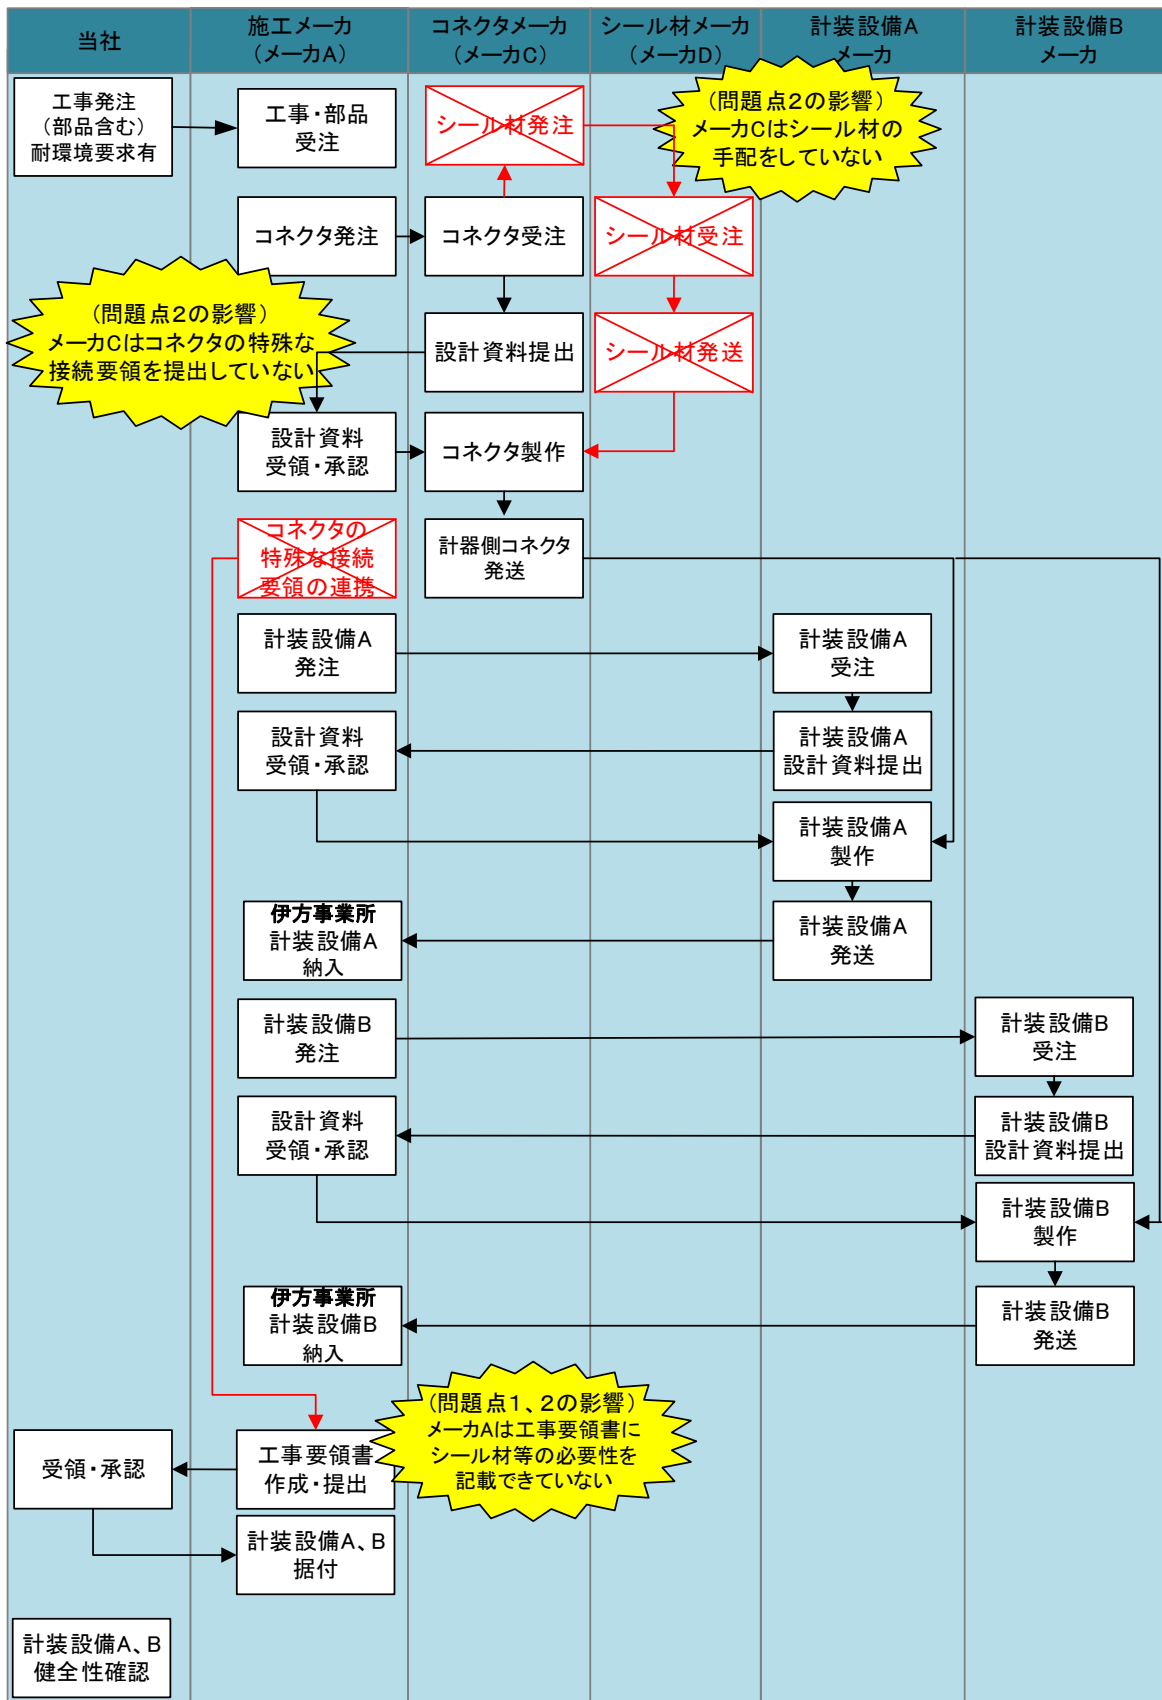
計装設備取り付けフロー図

メーカーCは、メーカーBからの技術情報移管時に、部品供給体制とコネクタの特殊な接続要領が移管されていないためシール材の手配が必要であることを認識しておらず、本件のメーカーAからのコネクタ受注後、メーカーDにシール材の手配をしていないため、現地にシール材が納入されなかった。

また、メーカーAは、本件でメーカーCから設計資料を受領した際に、コネクタの特殊な接続要領が提出されていないことから、メーカーAの現地作業員はコネクタの特殊な接続要領が必要であることを認識することができず、一般的なコネクタの接続作業として、シール材等の必要性を認識できていないまま、工事要領書を作成し、当該計装設備を据付した。

事故時環境下で機能要求のある設備で特殊な接続要領がある場合には、工事要領書に記載されるが、当該計装設備については、コネクタの特殊な接続要領が工事要領書に記載されていないことから、当社は一般的なコネクタの接続要領で作業することで、事故時環境下で機能維持できると認識した。

(4) 当該計装設備の設計および施工メーカーであるメーカーAは、原子力プラント向けに開発した製品や事業移管された製品を使用した工事設計や部品設計をする際には、製品の機能実現のために開発時に設計された情報が漏れなく工事の設計資料、要領書等に反映されていることを確認し、関係部門へ展開するよう、マニュアルを改訂した。
