伊方発電所第 3 号機  
1 次冷却材ポンプ 3 B の第 3 シールのリークオフ流量  
増加について

平成 2 8 年 8 月  
四国電力株式会社

伊方発電所第3号機 1次冷却材ポンプ3Bの第3シールのリークオフ流量増加について

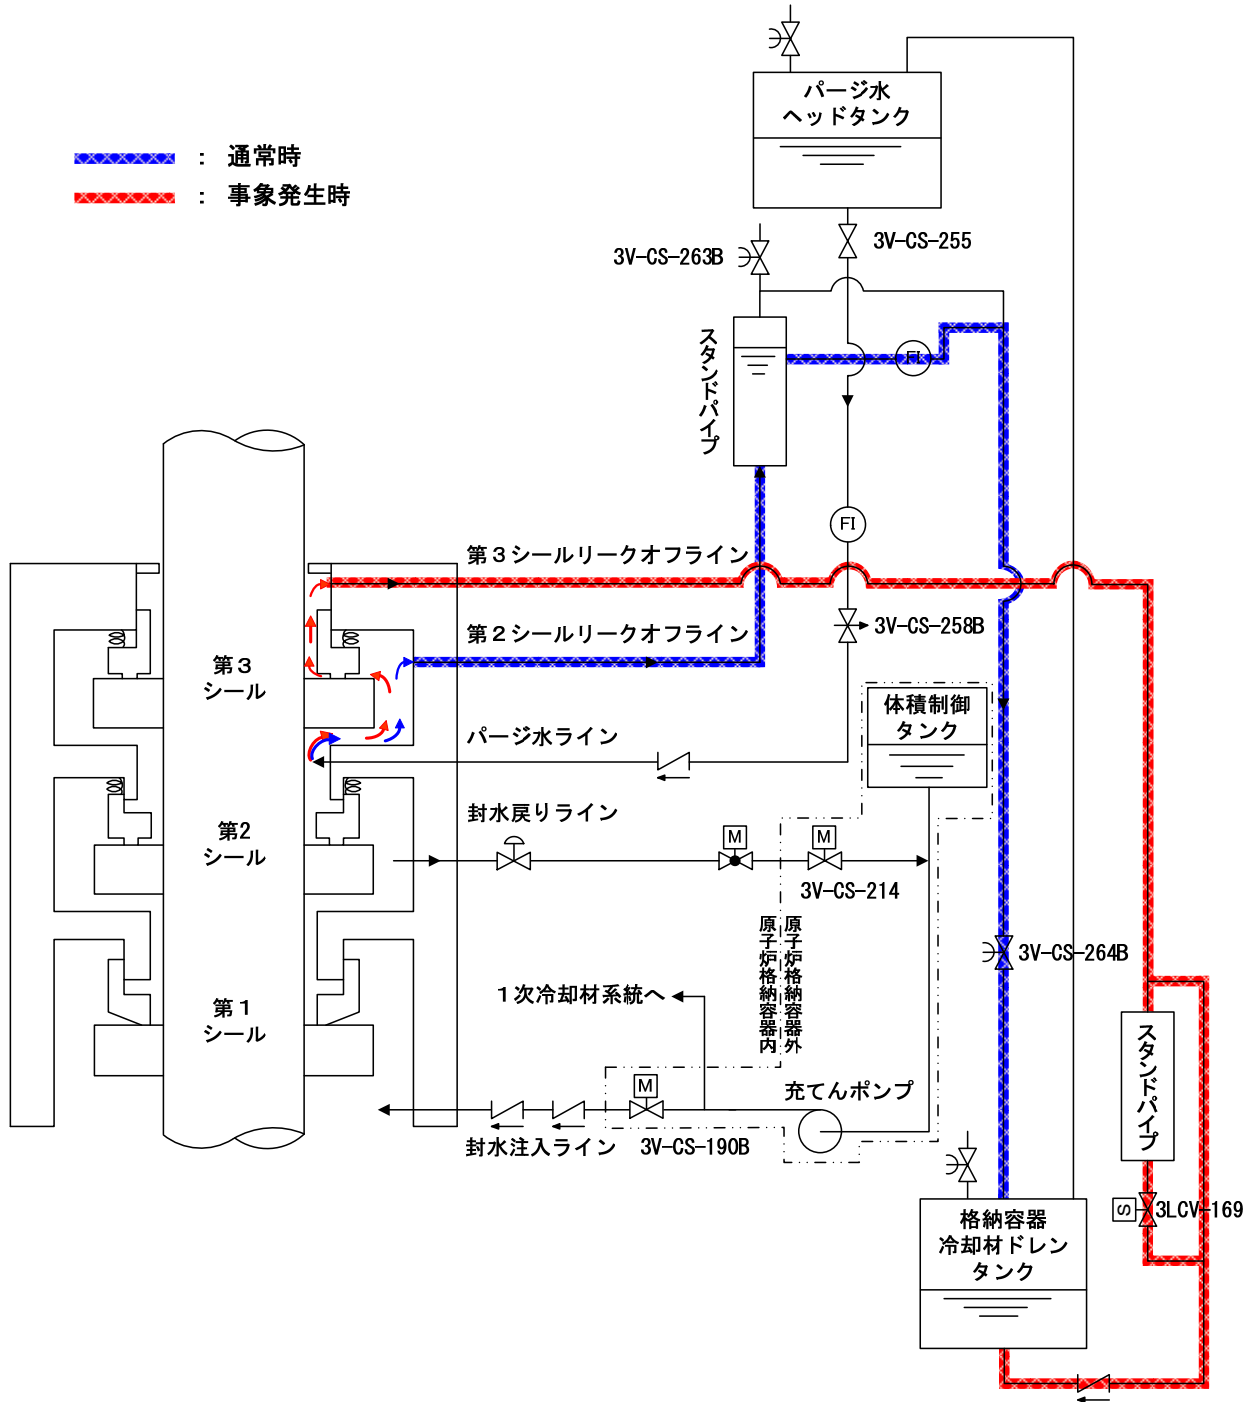
事象発生時のパージ水の流れ

今回の事象発生時、封水注入流量および封水戻り流量は許容値内であったことを確認した。また、第2シールリークオフ流量については、事象発生まではパージ水流量と一致していたが、1次冷却材ポンプ3B起動直後に第3シールリークオフ流量が増加したことに伴い流量が減少し、指示値が $0\text{ m}^3/\text{h}$ となっていたことを確認した。なお、第2シールリークオフラインのスタンドパイプは、第3シールリークオフラインよりも高い位置に設置されているため、第3シールのシール機能が喪失した場合は、パージ水が第3シールリークオフラインに優先的に流れることになる。

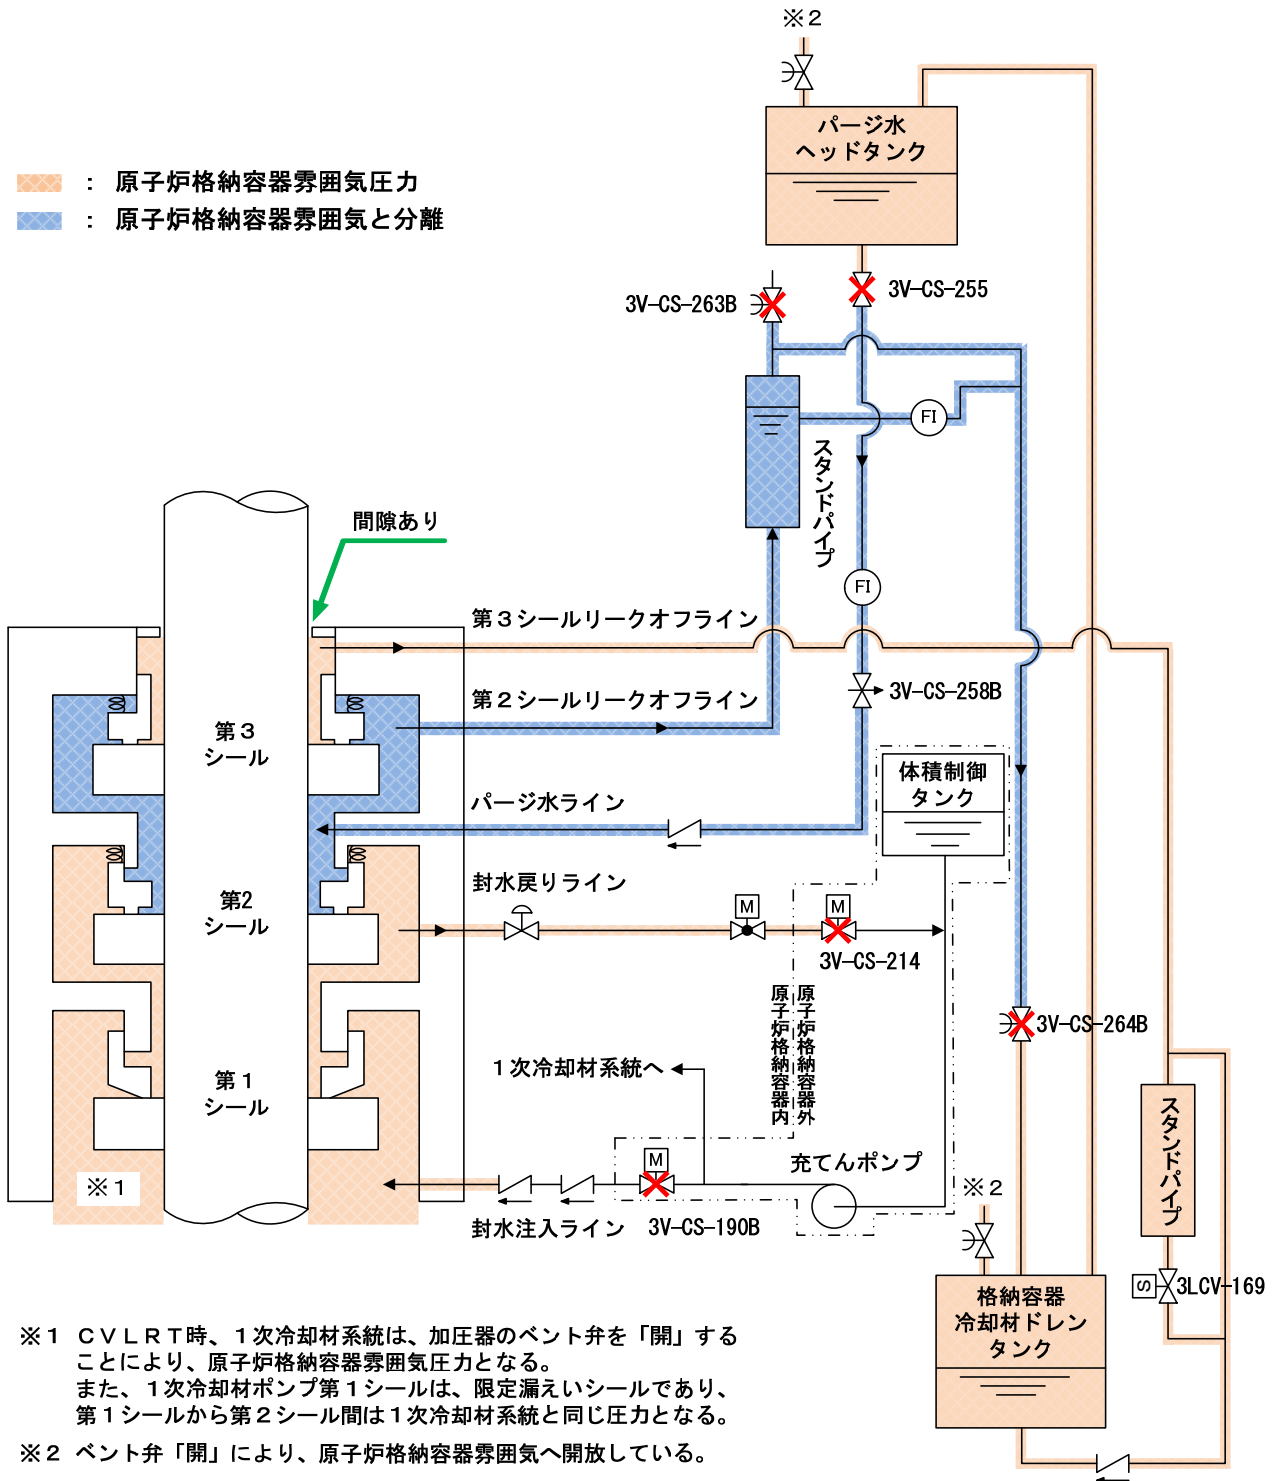
C V L R T時の第3シール圧力状態概略図

今回のCVLRTにおいては、格納容器スプレイ配管耐震性向上工事に伴い溶接作業を行った原子炉格納容器（以下、「CV」という。）の耐圧検査を実施するために、CVの圧力を、通常よりも高い318kPaまで加圧していた。また、第2シールから第3シール間はCV雰囲気と分離されており、第3シールに外部から高い圧力がかかる系統構成となっていたことを確認した。

今回のCVLRTにおいて、第3シールの上流部分(添付資料－7の青色部分)は、第2シール、第3シール、弁3V-CS-255(ページ水ライン)および弁3V-CS-263B, 264B(第2シールリークオフライン)にて閉止されており、微正圧(約100kPa)状態となっている。

一方、第3シールの下流部分(添付資料－7の赤色部分)は、CV内雰囲気とつながっており、今回のCVLRTでは最大318kPaとなる。なお、通常時のCV内雰囲気は約0kPaであり、当該部に大きな圧力はかかっていない。

よって、第3シールには外部から高い圧力がかかる。

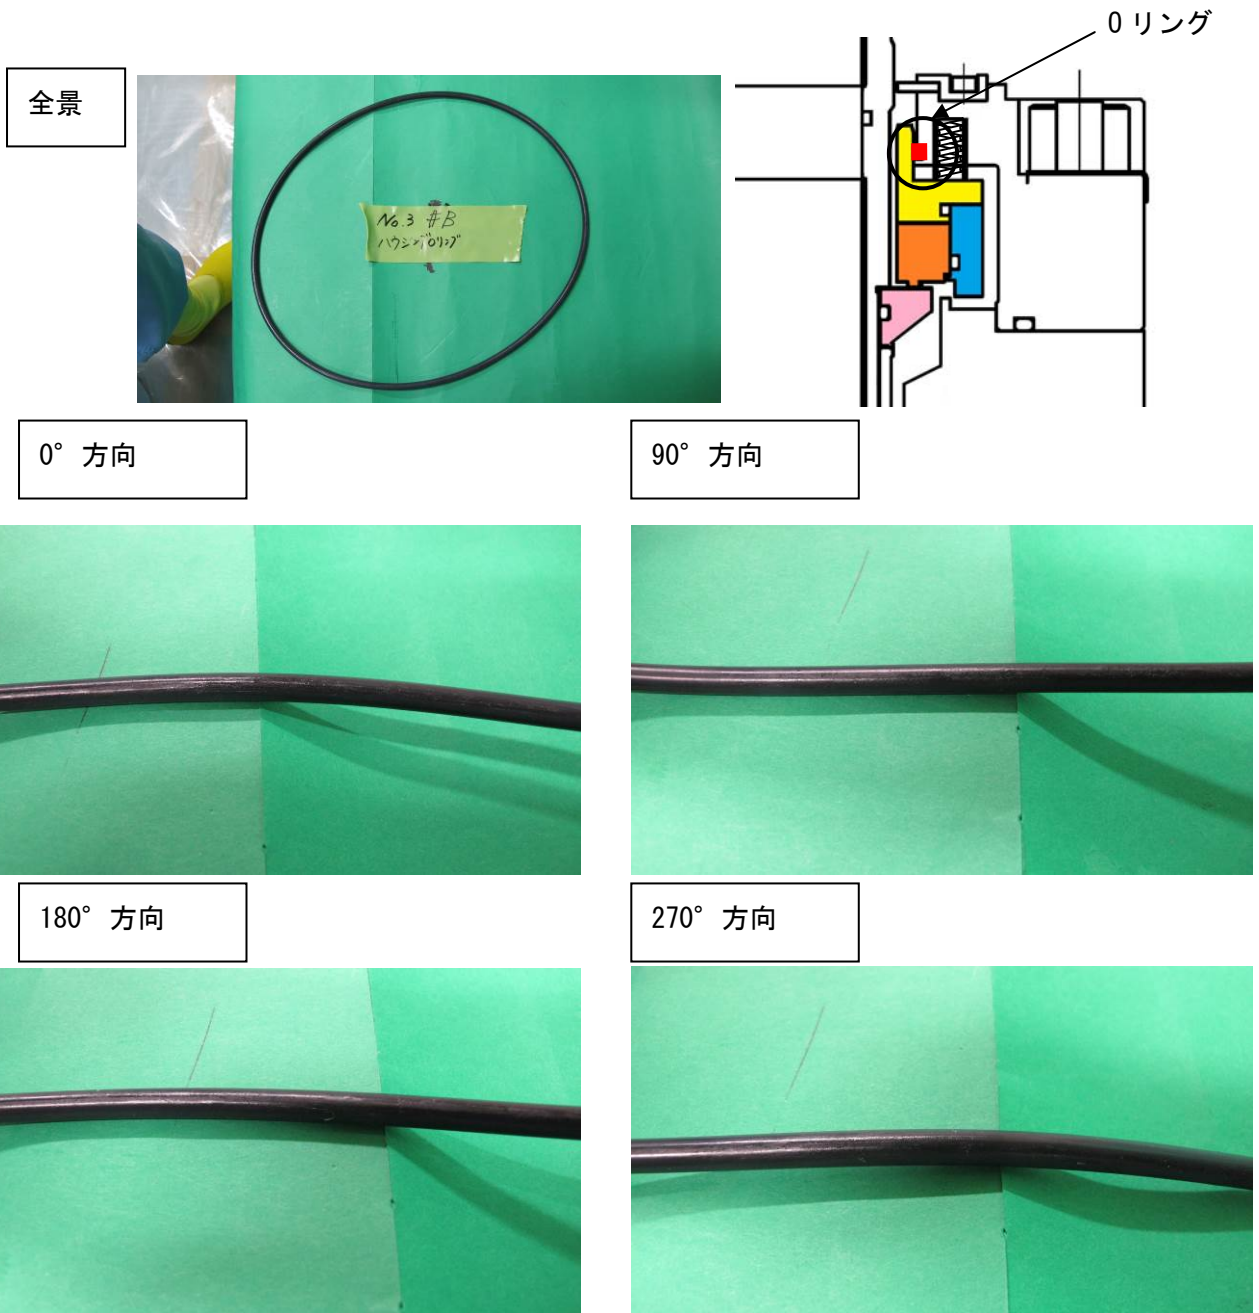
分解点検結果  
(インサート部のOリング外観目視点検)

・外観・目視結果より、インサート部Oリングにむしれ、ねじれ、異物付着等の異常は見られなかった。

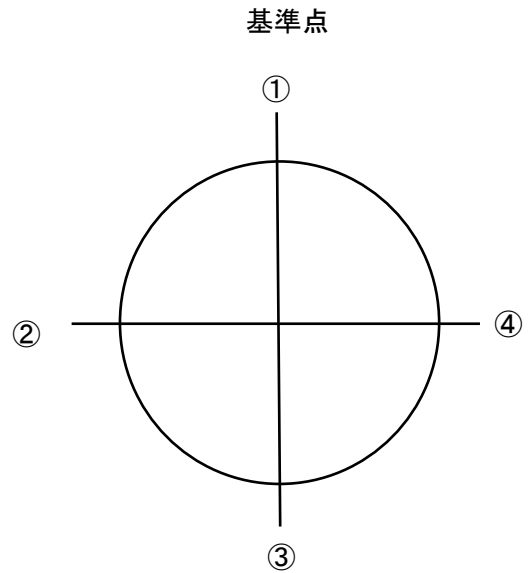
分解点検結果  
（インサート部のOリング硬度、線径計測結果）

・インサート部Oリングの硬度および線径は、計画値どおりであることが確認された。

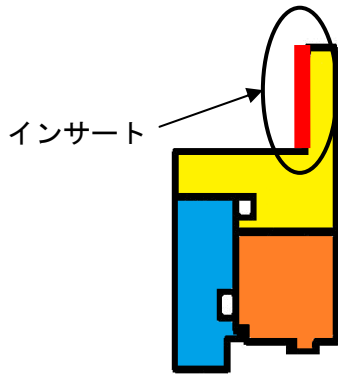
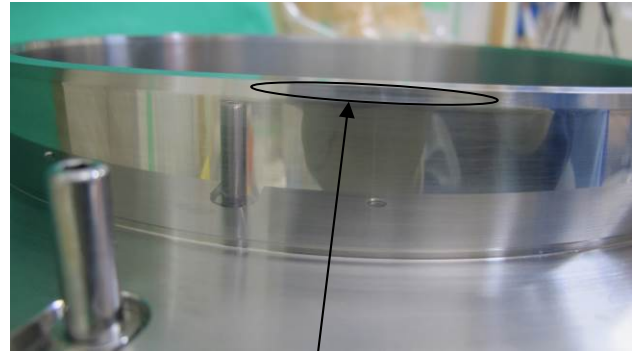
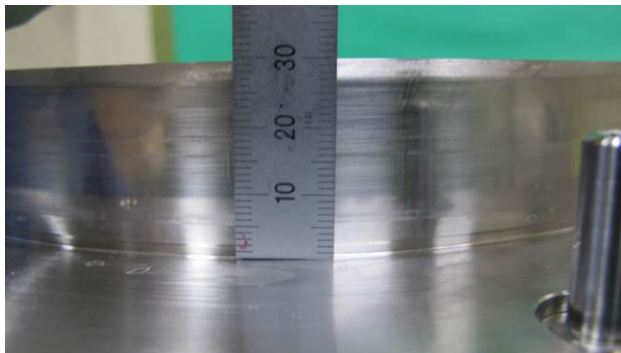
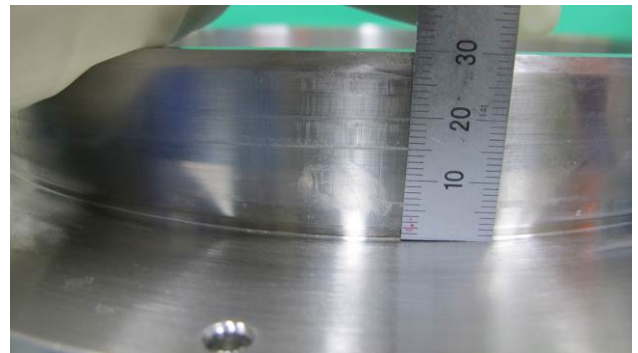
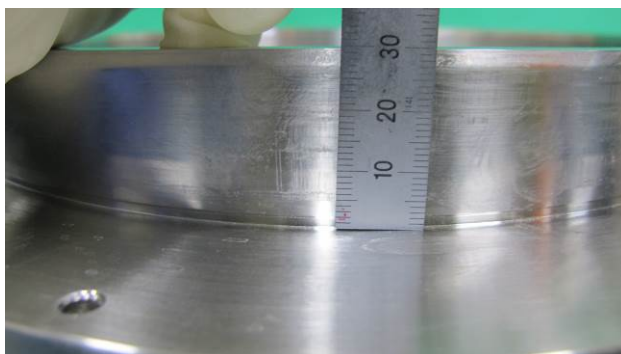
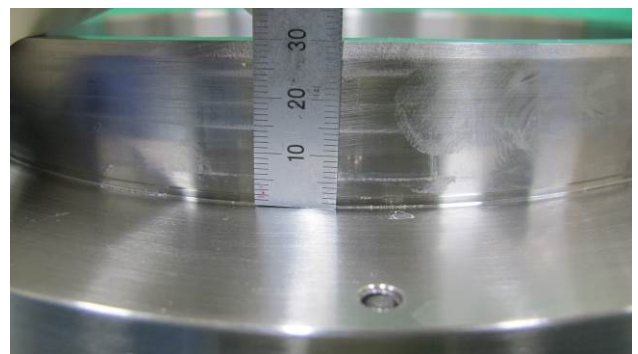
分解点検結果  
(インサート部外観目視点検)

- ・ 外観・目視結果より、インサート先端に組込時に生じたと推定される当たり跡が確認されたが、通常のOリング位置から離れていることから、リークに影響するとは考え難いと判断された。
- ・ インサート部に異物による圧痕、傷等の異常は見られなかった。

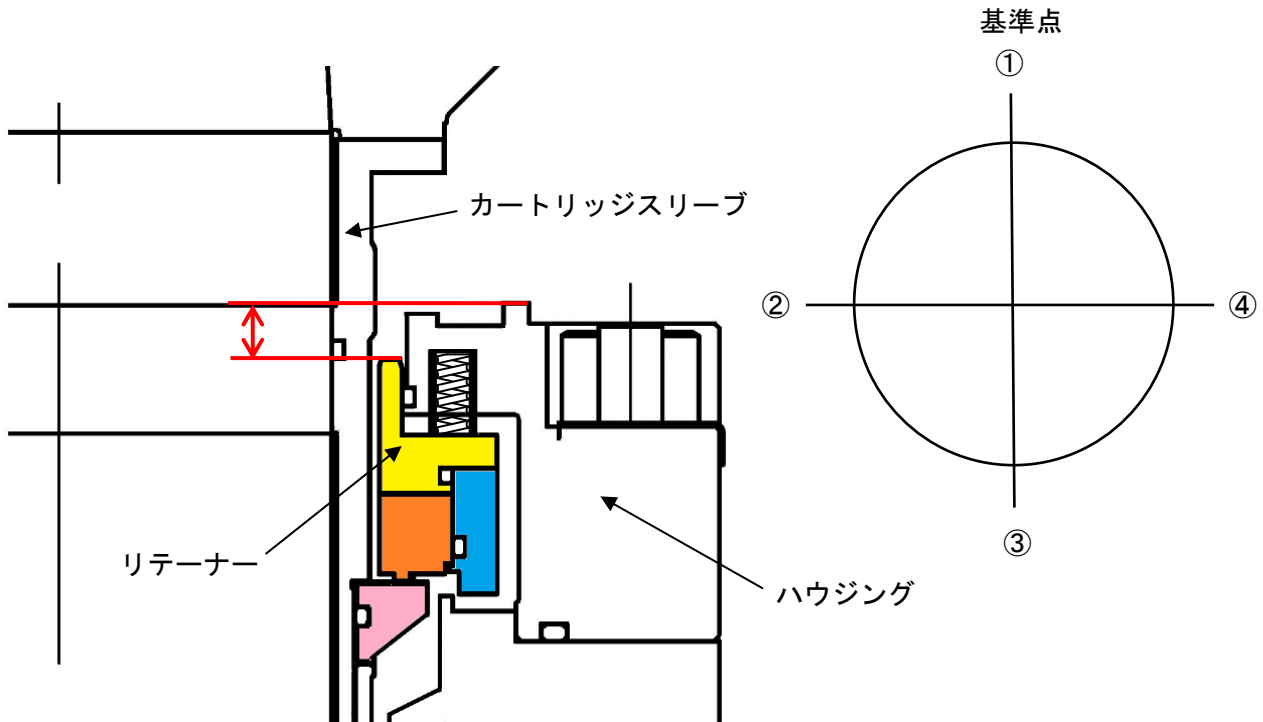
分解点検結果  
(シールリング動作確認) (1/2)

・シールリング動作確認を行った結果、シールリングがカートリッジスリーブの動きに追従していないことが確認できた。

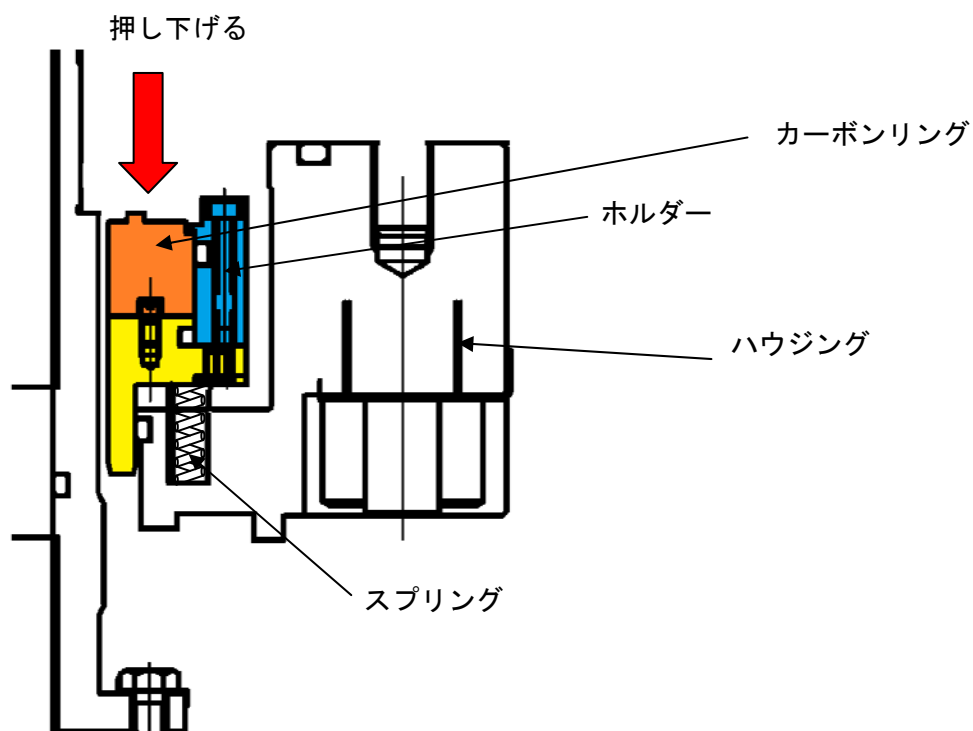
分解点検結果  
(シールリング動作確認) (2 / 2)

分解点検の結果、Oリングにむしれおよびねじれ等はなく、線径および硬度の計測結果も計画値どおりであったが、シールリングの傾きが確認された。また、シールリング動作確認において、シールリングが固着して動かない状態であったことから、Oリングの噛み込み等により摩擦が大きくなっていた可能性がある。

- ・シールリングが固着して動かない状態であった。
- ・荷重を強めると、カタンという音とともに固着が解け、その後は軽い力でスムーズに押し下げられることとなった。

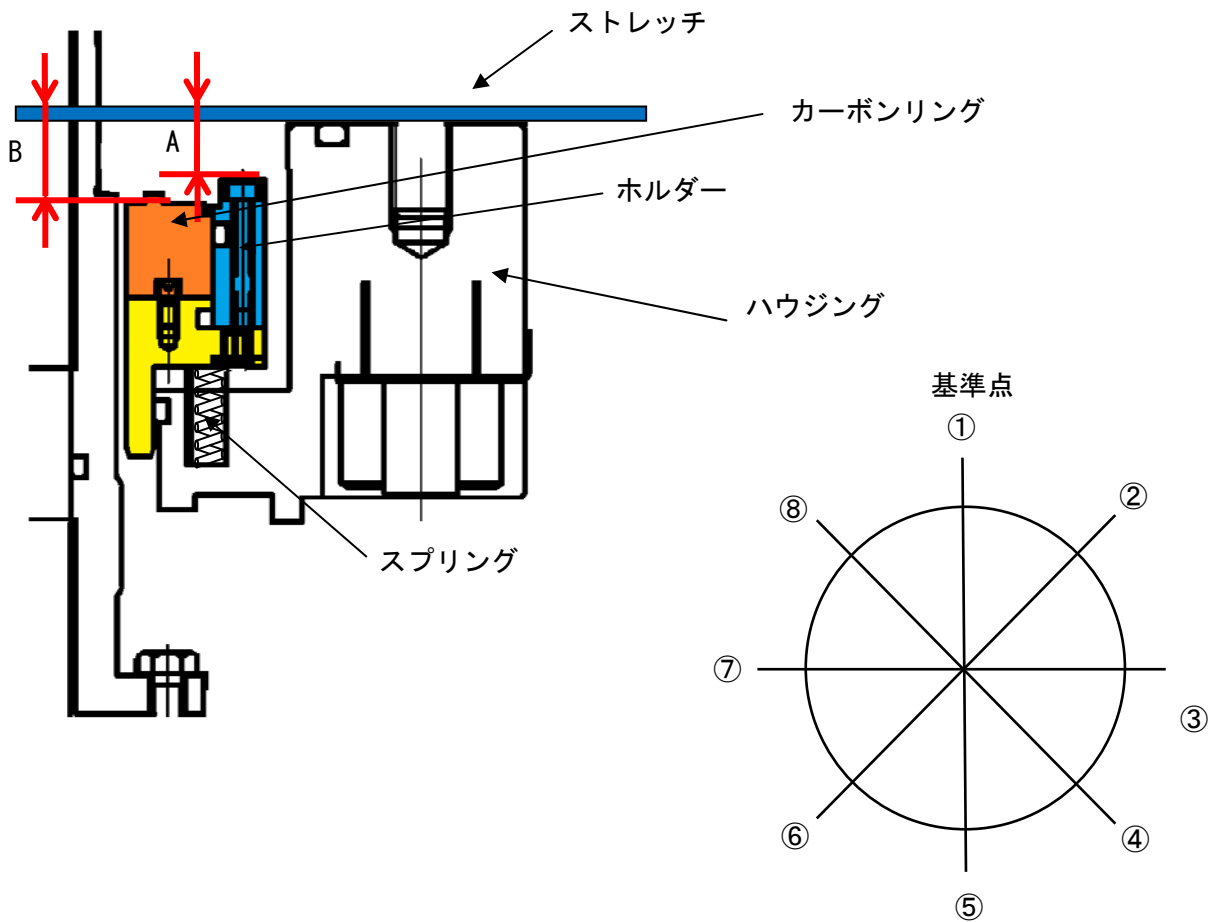
分解点検結果  
(シールリング傾き確認)

シールリングの傾きは、部分的なOリングの摩擦力の増加により、シールリングの追従性に偏りが生じ、結果として傾いた状態で固着したものと推定される。

・傾き確認の結果、シールリングがハウジングに対して、約 0.3mm 傾いていることが確認された。
