[異常時通報連絡の公表文（様式1－1）]

純水配管及び消火配管の変形について

25.10.10

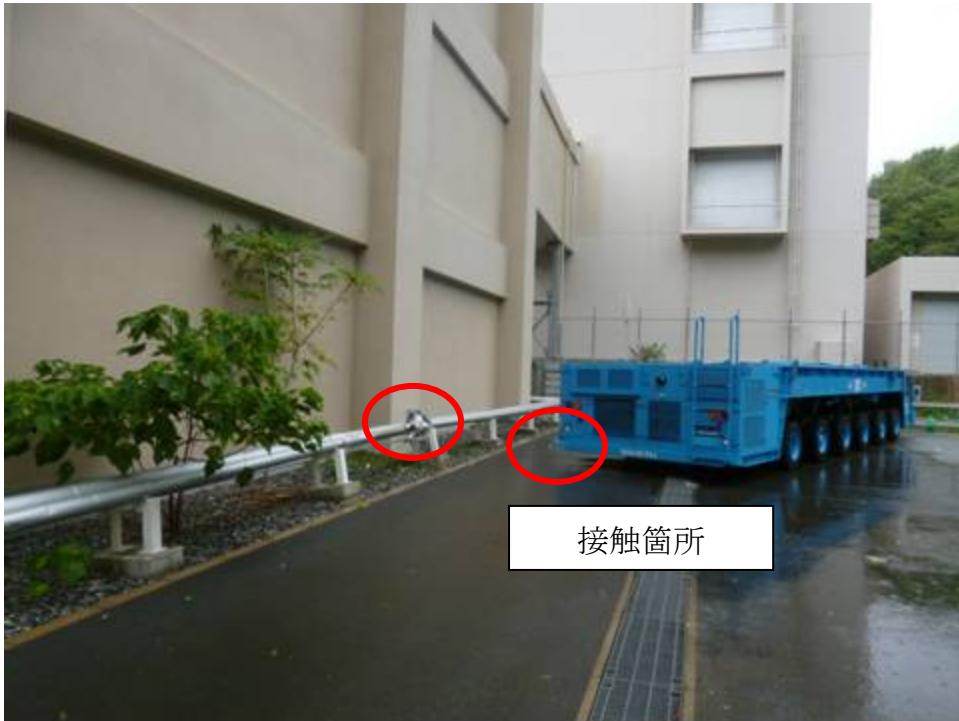
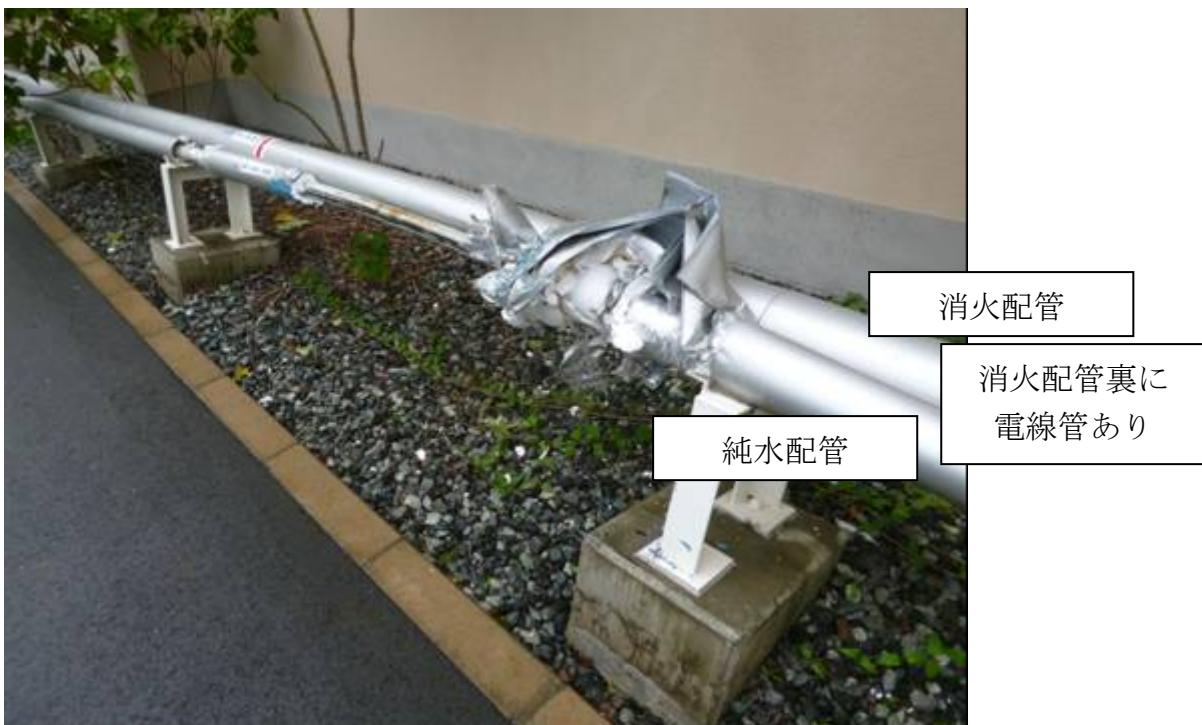
現場写真

- 1 雜固体処理建屋付近において、協力会社が重量物運搬車両を移動していたところ、雑固体処理建屋につながる配管に重量物運搬車両が接触した。
- 2 このため、保修員が現地を確認したところ、純水配管および消火配管が変形していることを、9月4日(水)14時20分に確認した。
- 3 なお、配管からの漏えいはない。

- 1 調査の結果、純水配管および消火配管については、漏えいも発生しておらず、使用を継続することは問題ないが、今後、配管の変形範囲を特定し取替えを実施する。
- 2 また、当該配管に沿って消火栓信号ケーブル用の電線管も敷設されていることが確認されたため、外観確認により電線管に損傷がないことおよび消火栓信号ケーブルの健全性を確認した。
- 3 なお、本事象による環境への放射能の影響およびプラントへの影響はない。

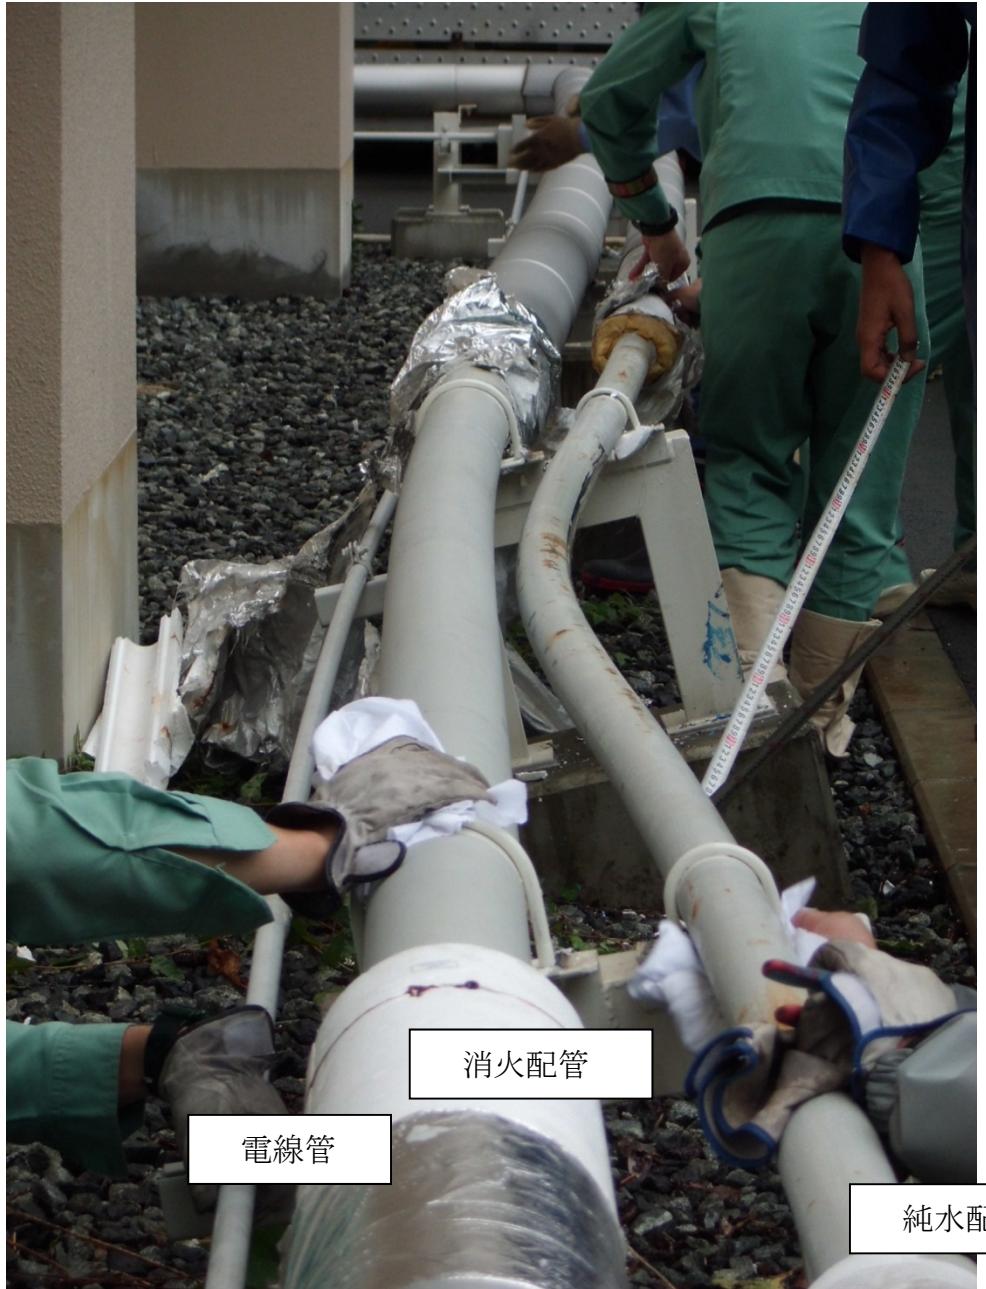
現場写真

外観確認のため保溫材を外した状態
