伊方発電所第 1, 2 号機
海水電解装置の配管フランジからの塩素を含む
海水の漏えいについて

平成 2 9 年 1 1 月
四国電力株式会社

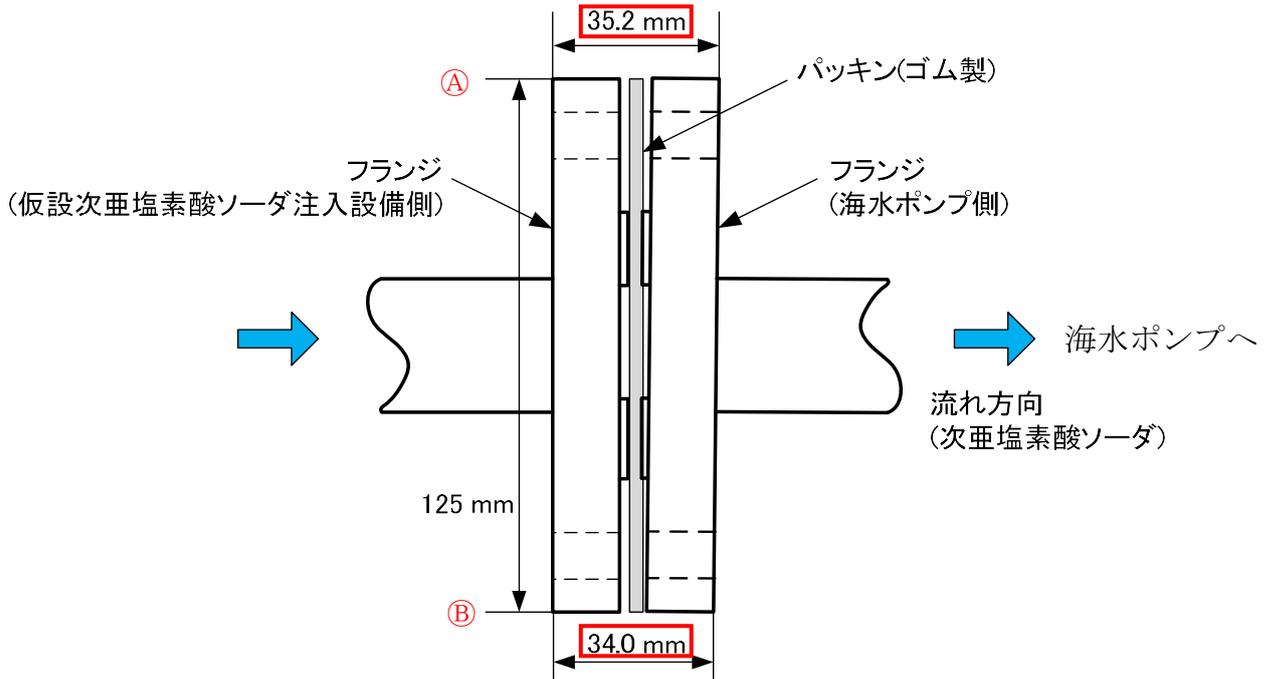
フランジ上方から見た図

当該配管フランジのボルト締め付け状態を確認した結果、全4本のうち1本のみ他の箇所より締め付けが若干緩いことを確認した。

フランジを締め付けしているボルト全4本のうち1本について、他の箇所より締め付けが若干緩いこと、その近傍で漏えいが発生していたことから、前回(平成25年9月)の配管フランジ取替え作業時に、フランジボルト(全4本)の締め付けが不均衡となったことが主原因と推定される。

(2) 本事象の主たる原因は、フランジの締め付けが不均衡であったことから、ゴム製フランジパッキンを使用してある配管フランジの締め付け作業について、フランジ締め付け作業を行った者に加え、さらにフランジ締め付け作業を行った者以外の者が、フランジ面間および締め付け状態を現場で目視確認することとする。

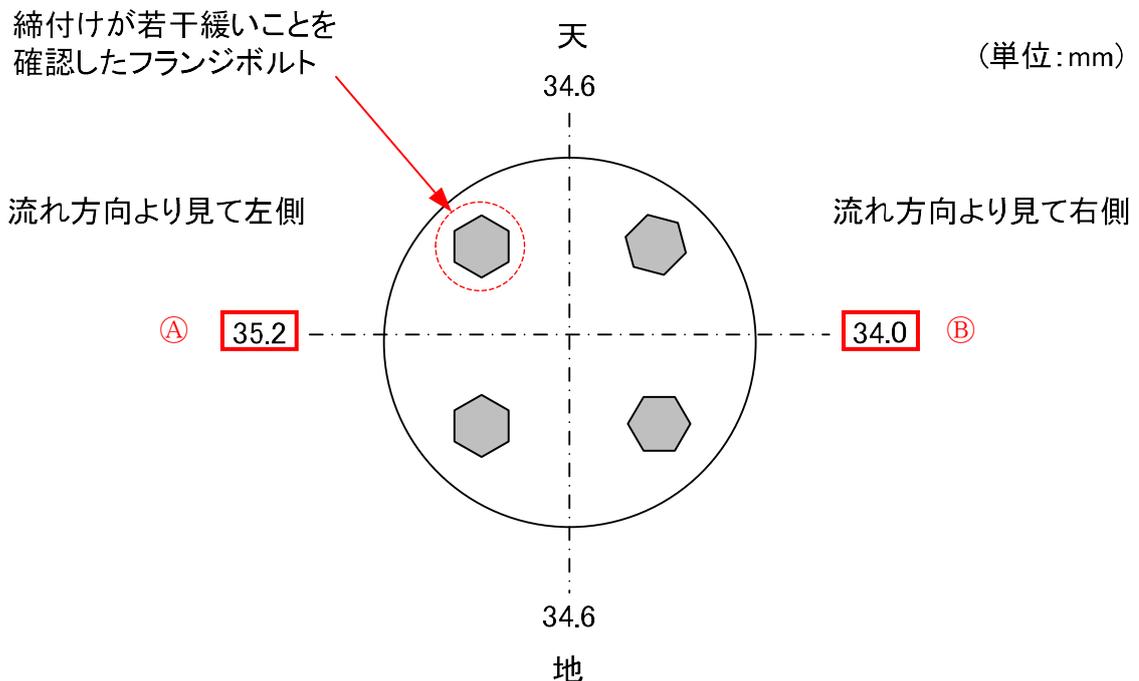
面間距離測定結果

なお、フランジ（塗装された状態）の面間距離を計測した結果、左右で約1.2 mmの差があることを確認した。

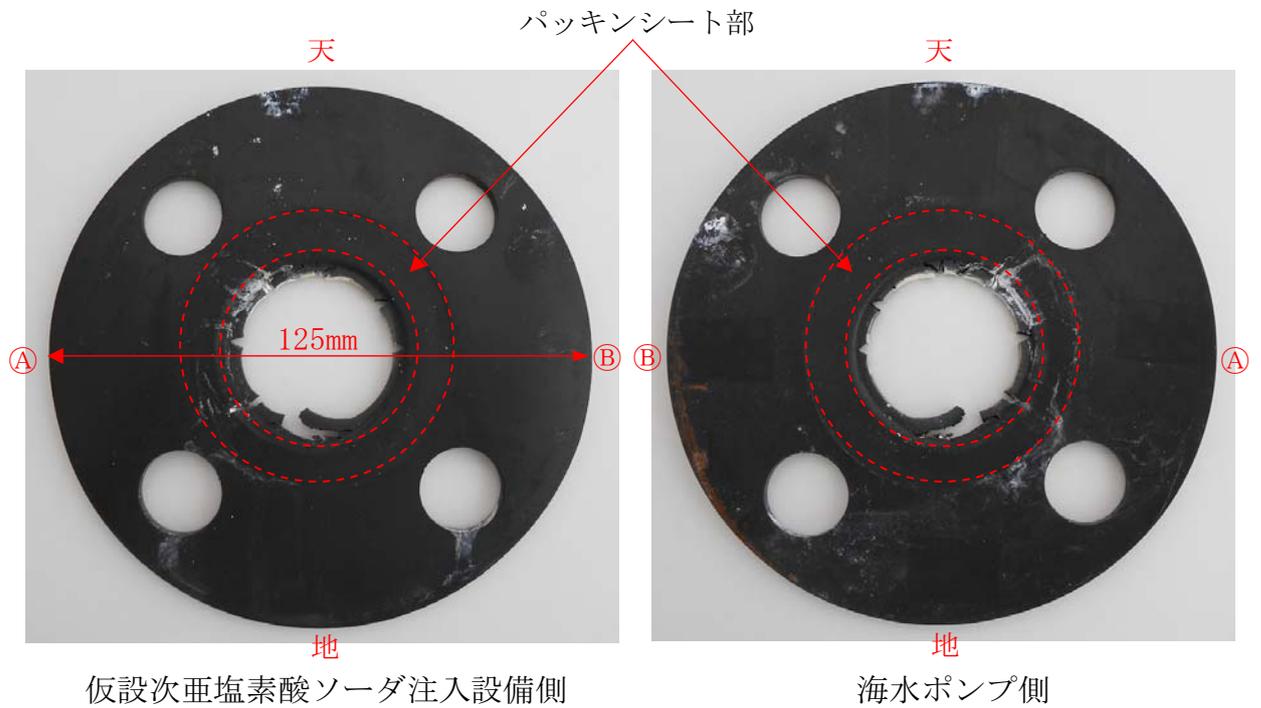
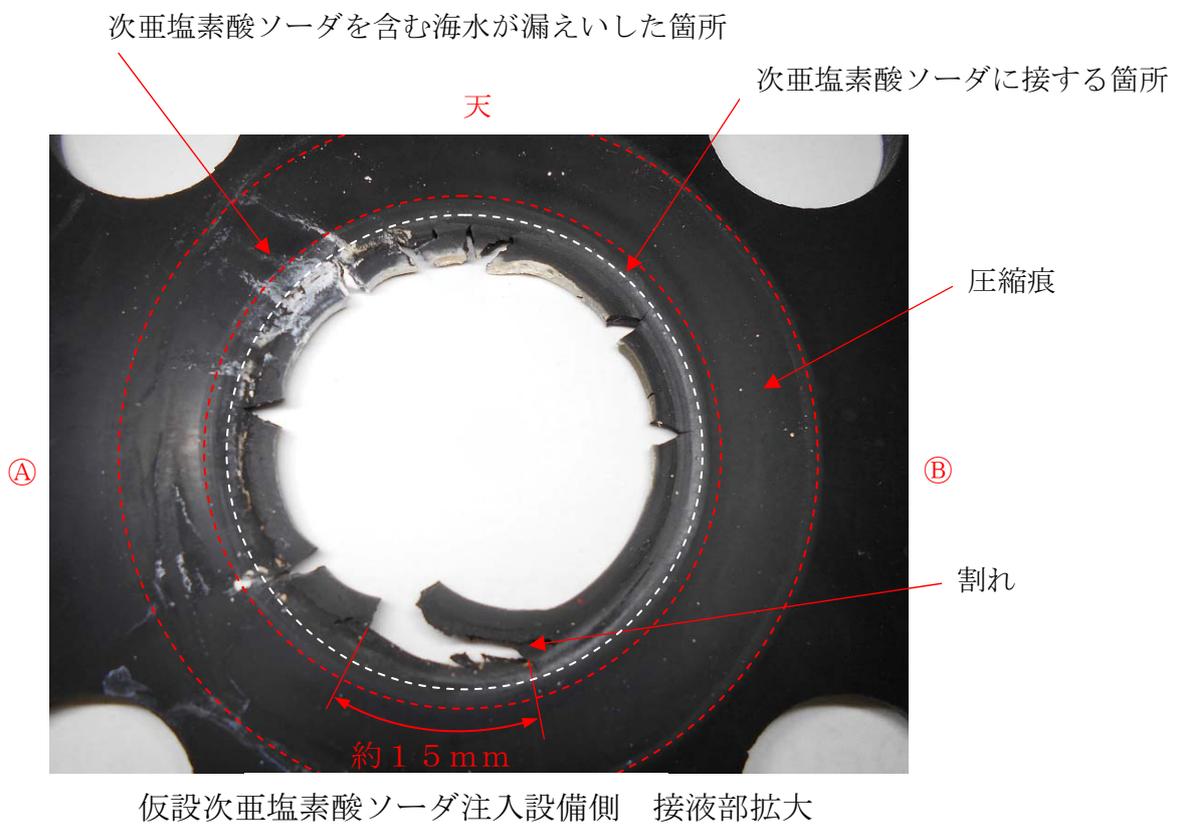
2. フランジパッキンの状態

フランジパッキンを取り外し、外表面を確認した結果、次亜塩素酸ソーダ（塩素）に接する箇所に割れ（円周方向に最大約15 mm）があったが、フランジパッキンシート部（シール部）にまで進展していないことを確認した。

また、フランジパッキンシート部には、シール機能に影響を与える亀裂、割れ等の傷はなかった。

しかし、フランジパッキンシート部（シール部）に長時間使用による、圧縮痕があることから、ゴムの反力が低下していたものと推察する。

また、他の箇所より締め付けが若干緩かった部分から、次亜塩素酸ソーダを含む海水の漏えいした跡を確認した。

なお、フランジパッキンの経年使用により、フランジパッキンのゴム反力が徐々に低下し、フランジパッキンシート部（シール部）の面圧が低下したことにより、取替え後、相当期間を経て漏えいに至ったものとする。

(1) 当該配管フランジのパッキンを新品に取替えた。

仮設次亜塩素酸ソーダ注入装置より次亜塩素酸ソーダ溶液（12%）を注入し、同溶液が接するフランジパッキン（4箇所）については、フランジパッキンシート部のシール機能に影響を与えるものではないものの、接液部に割れを確認したことから、さらに次亜塩素酸ソーダ溶液に対し耐薬品性のあるフランジパッキン（次亜塩素酸ソーダ溶液（20%）で評価・確認したもの）に取替えた。

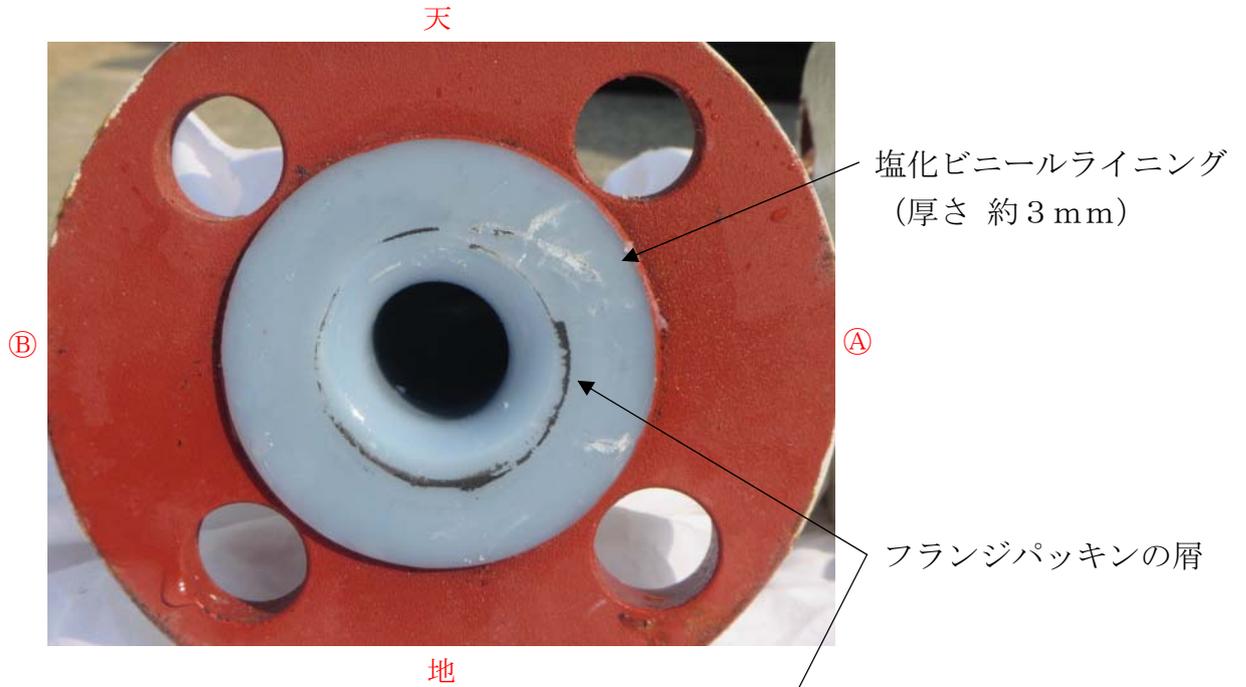
(1) 仮設次亜塩素酸ソーダ注入設備側

外表面の観察を実施した結果、フランジパッキンの層が部分的に付着していたものの、配管フランジ面（外径125 mm）および腐食防止のため施工している塩化ビニールライニング（厚さ約3 mm）に割れ等の異常はなかった。
