伊方3号機 エタノールアミン含有排水生物処理装置  
曝気ブロアの異常について（第2報）

29.12.11  
原子力安全対策推進監  
(内線 2352)

- 1 その後の調査で、曝気ブロワBの軸の一部がハウジング（ケーシングカバー）と接触していることを確認した。
- 2 その後、曝気ブロワB一式を取替、11月29日(水)14時5分、起動試験を行い運転に異常のないことを確認し、通常状態に復旧した。
- 3 今後、曝気ブロワBが故障した原因を調査する。

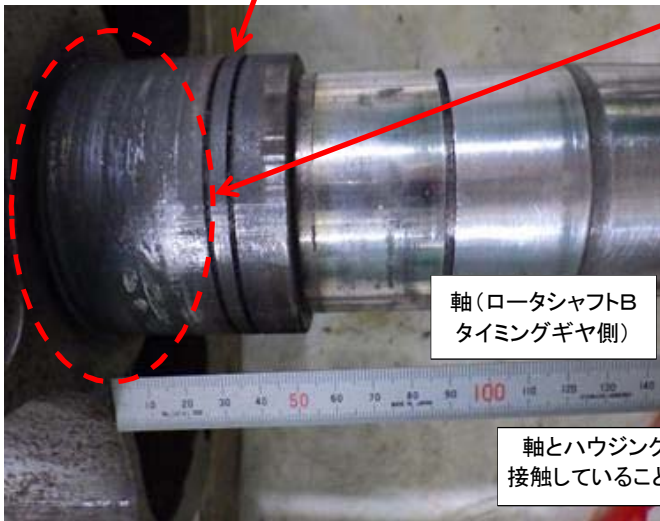
軸(ロータシャフトB  
タイミングギヤ側)

軸とハウジングRの軸貫通部が接触していることを確認した。
