伊方発電所第 3 号機
非常用ディーゼル発電機 3 B の起動試験中における
手動停止について

平成 3 0 年 1 月
四国電力株式会社

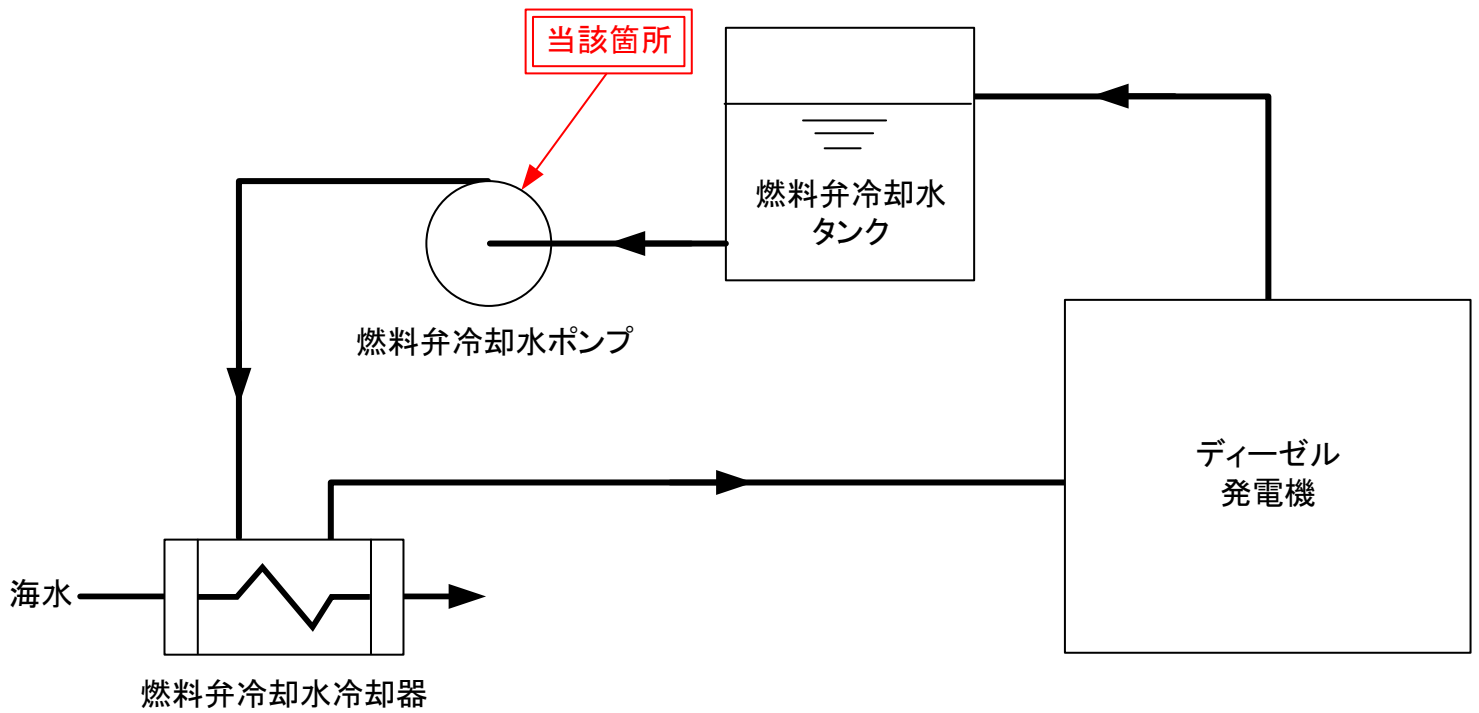
伊方発電所3号機 非常用ディーゼル発電機 燃料弁冷却水系統概略図

伊方発電所第3号機は定期検査中のところ、11月6日14時22分、非常用ディーゼル発電機^{*1}3B起動試験時に「4-3D1地絡^{*2}」警報が3回中央制御室に発信した。

その後、14時29分、非常用ディーゼル発電機3Bの燃料弁冷却水ポンプ^{*3}3Bが過負荷^{*4}により自動停止していることを確認したため、14時31分に非常用ディーゼル発電機3Bを手動停止した。非常用ディーゼル発電機3Aは定期検査における分解点検中であり、燃料弁冷却水ポンプ3Bが自動停止したことで非常用ディーゼル発電機3Bの運転が出来なくなったことから、14時29分、伊方発電所原子炉施設保安規定（以下、「保安規定」という。）に定める非常用電源を2系統確保するという運転上の制限（以下、「LCO^{*5}」という。）から逸脱した。

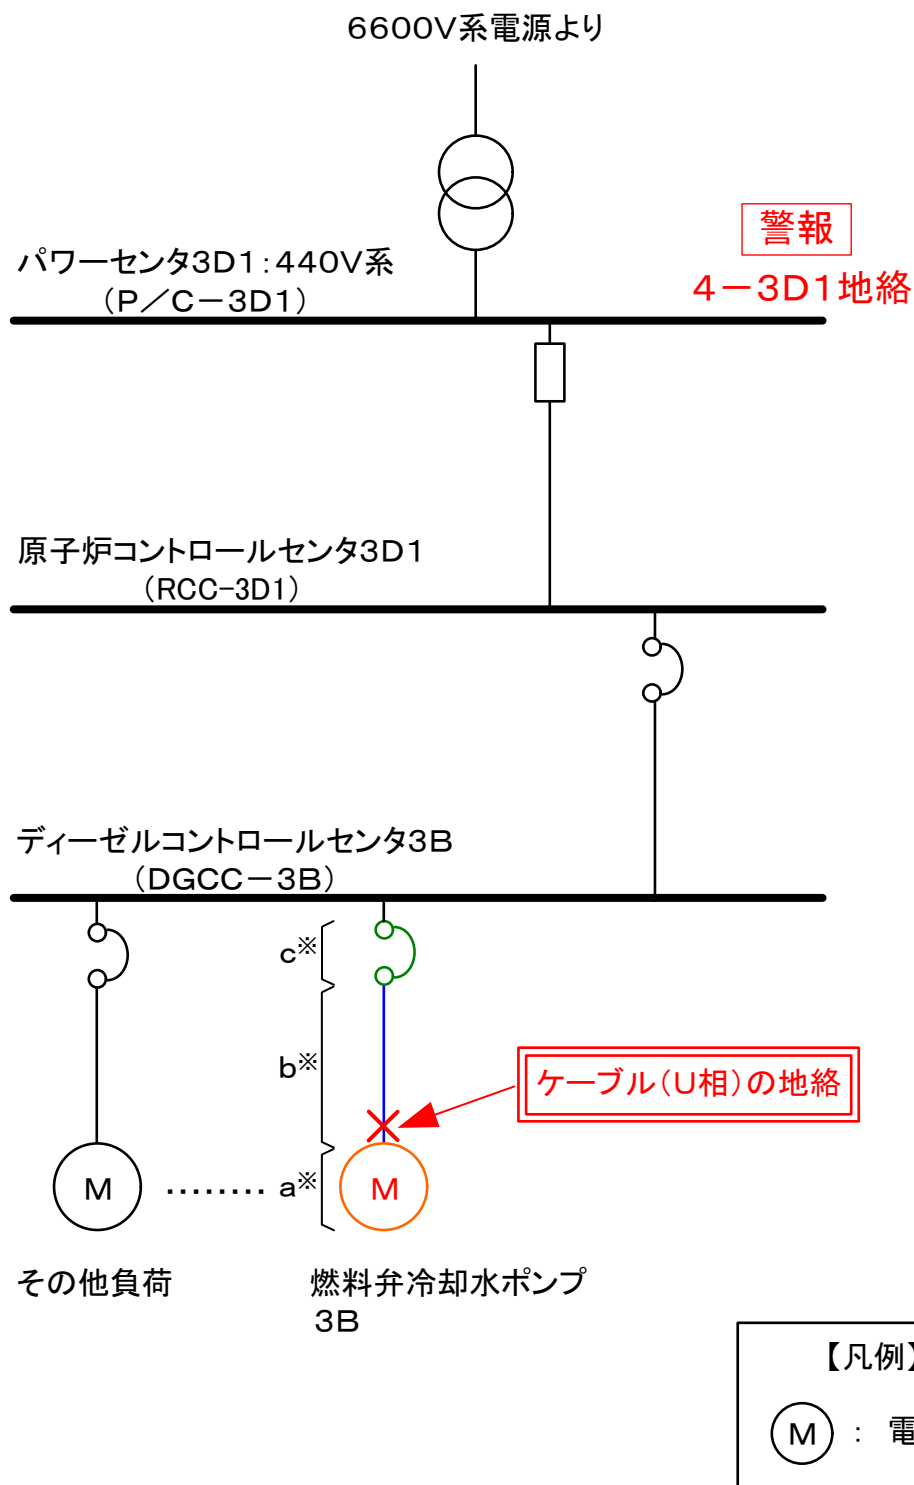
伊方発電所3号機 燃料弁冷却水ポンプ3B 概略単線結線図

ディーゼルコントロールセンタ3B*7から当該ポンプまでのケーブルの絶縁抵抗を測定したところ0MΩとなっていることを確認した。このため、ディーゼルコントロールセンタ3Bから当該ポンプまでの電路で地絡が発生し、過大な地絡電流が流れ、過負荷状態となったことで自動停止に至ったものと判断した。

対地間で1,000MΩ以上であり、問題ないことを確認した。

当該ポンプへは3相交流*8により電気を供給するため、3芯(U相、V相、W相)のケーブルを使用しており、この芯線のうち、U相の対地間で0MΩとなっていることを確認した。また、V相およびW相は1,000MΩ以上であり、問題ないことを確認した。このため、U相が地絡していると判断した。

U相、V相、W相すべて対地間で1,000MΩ以上であり、問題ないことを確認した。

※本文の7. (2)の電路切り分けによる絶縁抵抗測定範囲を示す。

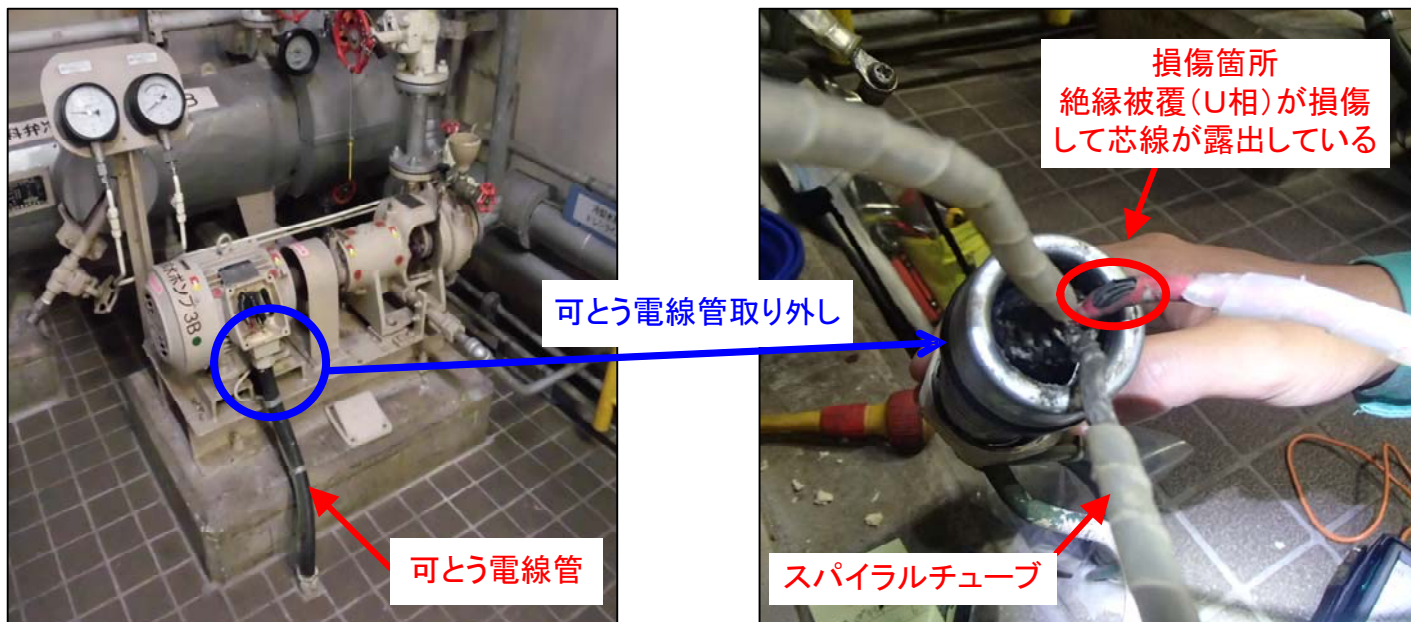
伊方発電所3号機 燃料弁冷却水ポンプ3Bケーブル損傷状況

ケーブルの地絡箇所を特定するため電動機端子箱を開放し、可とう電線管^{*7}を取り外して目視調査を実施した結果、カップリング部のケーブルは、芯線を保護するケーブルシース^{*8}が無く電動機端子箱のカップリング下端部付近にて、U相の芯線の絶縁被覆（赤色）が損傷して芯線が露出していることを確認した。また、他相の状況としては、V相（白色）には異常は認められなかったが、W相の絶縁被覆（黒色）に若干の擦れを確認した。

電動機端子箱内のカップリング部にケーブルの芯線の絶縁被覆部に保護用のケーブルシースが無かったため芯線の絶縁被覆が可とう電線管内のカップリング部分に直接接触している状態で、非常用ディーゼル発電機の運転による振動および当該ポンプの運転による振動の影響により芯線の絶縁被覆がカップリング部で擦れ、徐々に絶縁被覆が損傷し、地絡に至り、ポンプが過負荷となり自動停止したものと推定される。

(1) ケーブルの損傷箇所を切除してカップリング部からケーブルシースが出ている状態で再接続した。

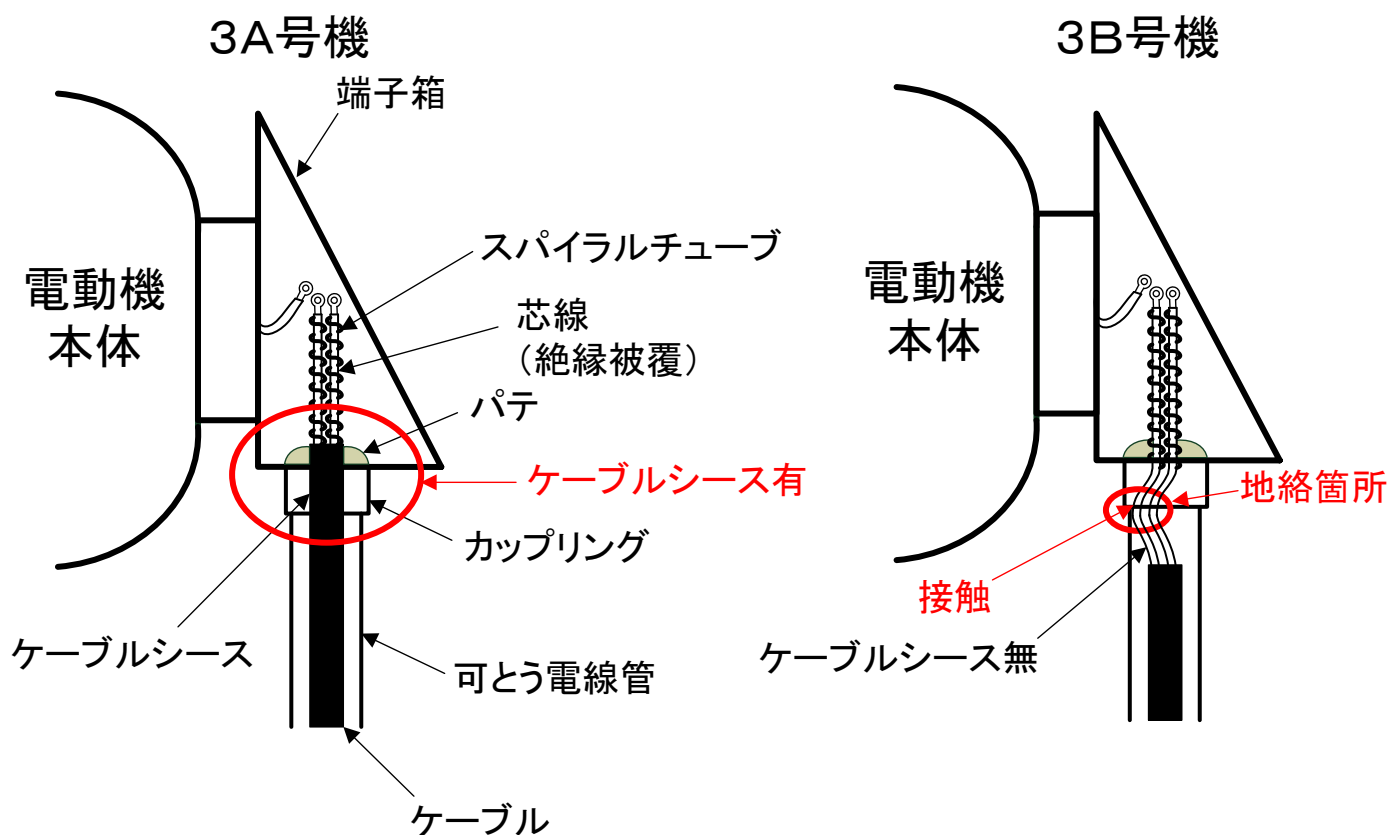
(燃料弁冷却水ポンプ電動機端子箱部ケーブル布設状況比較図)

燃料弁冷却水ポンプ3Aのケーブルの類似箇所を確認した結果、カップリング部までケーブルシースがあり、ケーブルの芯線は露出しておらず損傷は認められなかった。
