伊方発電所第 3 号機  
300kVA電源車の起動試験時の  
不具合について

平成30年 2月

四国電力株式会社

伊方発電所第3号機 300kVA電源車 (No. 3)

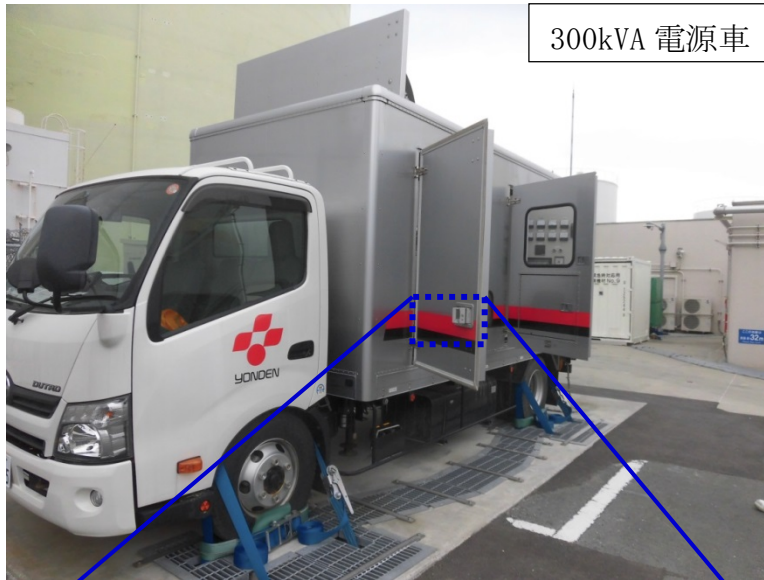
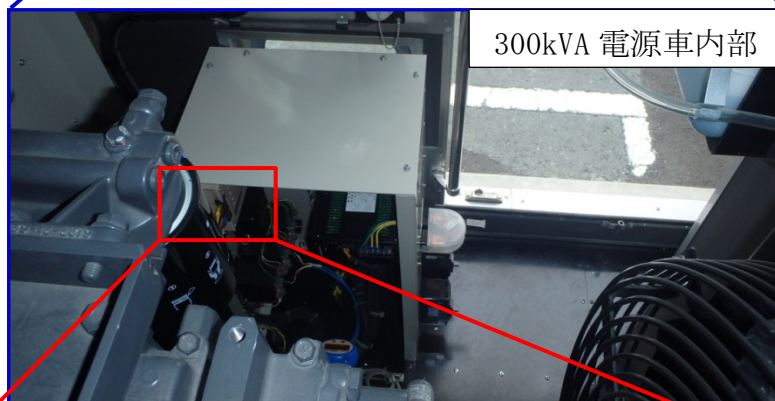
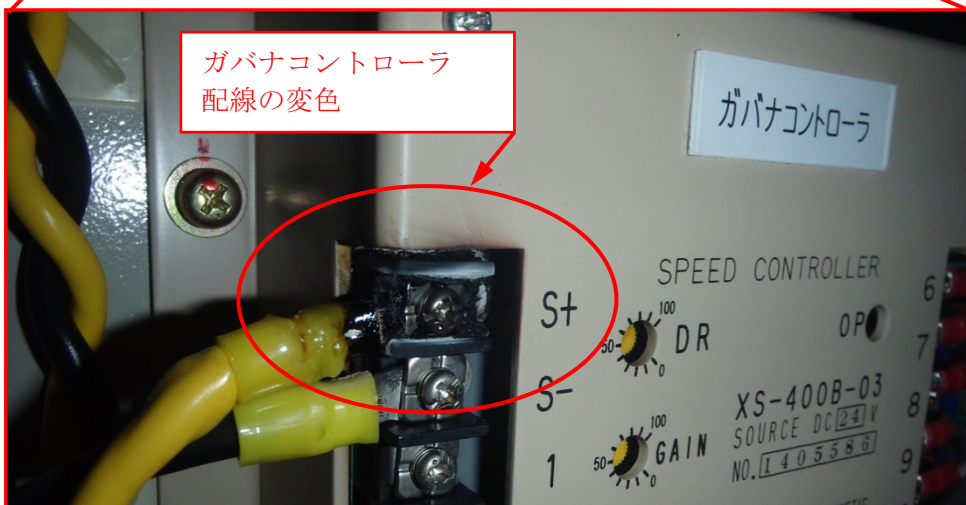
300kVA電源車 ガバナコントローラ配線変色部写真

また、300kVA電源車 (No. 3) を確認したところ、ガバナコントローラへの配線に変色を確認した。ガバナコントローラ以外に異常は認められなかった。

300kVA 電源車 今回事象発生時の状況

- (1) 300kVA電源車 (No. 3) の変色した配線およびガバナコントローラの取替えを行い、機能の健全性を確認のうえ復旧した。
- (2) 300kVA電源車は、万一の故障発生時においても、全3台のうち他の2台の電源車による給電対応が可能である。また、ガバナコントローラは、速やかに部品調達および取替えが可能であり、これまでどおり300kVA電源車の製作メーカーと連携を密に行う等の保守体制を維持し、迅速な対応に努める。
- (3) 300kVA電源車 (No. 1) および (No. 2) のガバナコントローラにおいて、今回部品故障により短絡したと推定されるコンデンサと同一箇所のコンデンサが短絡故障していないことを、抵抗値測定により確認した。

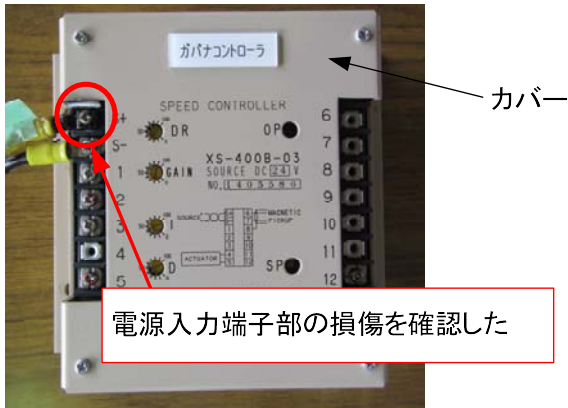
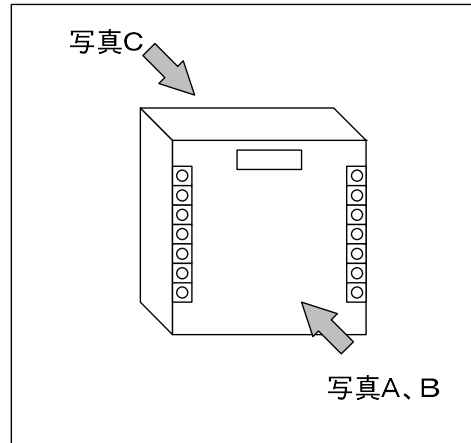
A. ガバナコントローラ 外観

ガバナコントローラの電源入力端子部の損傷が認められた。その他の箇所に異常は認められなかった。

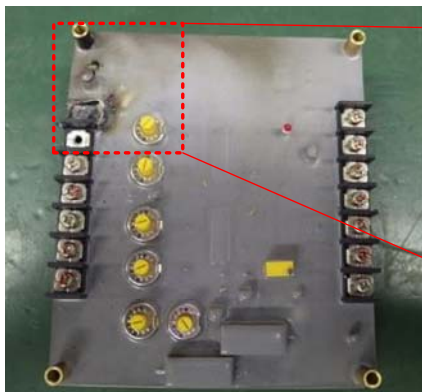
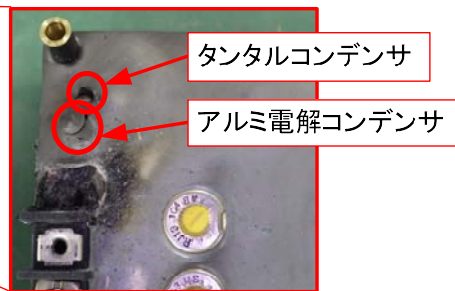
B. ガバナコントローラ カバー取り外し後(表側)

ケースを取り外してガバナコントローラ内部を確認したところ、電源入力端子部に接続されているタンタルコンデンサおよびアルミ電解コンデンサ<sup>\*4</sup>がともに破損していること、またその周辺が黒く変色していることが認められた。

タンタルコンデンサおよびアルミ電解コンデンサが破損していること、およびガバナコントローラへの配線が変色していることから、コンデンサの故障により内部短絡が発生し、過大な電流が流れ、電源入力端子部が損傷したものと推定される。

コンデンサの故障は、タンタルコンデンサまたはアルミ電解コンデンサのいずれか一方で発生し、熱影響により他方のコンデンサが損傷したものと推定される。

タンタルコンデンサおよびアルミ電解コンデンサが破損していることを確認した

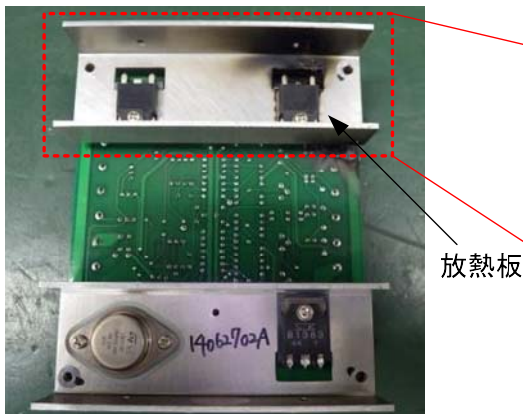
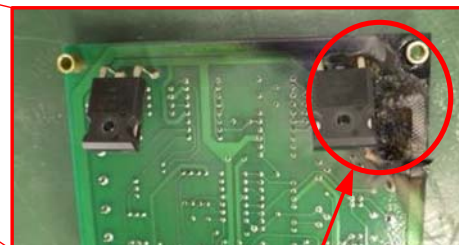
C. ガバナコントローラ カバー取り外し後(裏側)

タンタルコンデンサおよびアルミ電解コンデンサ周辺が変色していることを確認した
