伊方 3 号機 洗濯設備内乾燥機の配管からの水漏れについて（第 2 報）

31. 4. 5  
原子力安全対策推進監  
(内線 2352)

## 伊方3号機 洗濯設備 補助蒸気復水配管からの漏えいについて

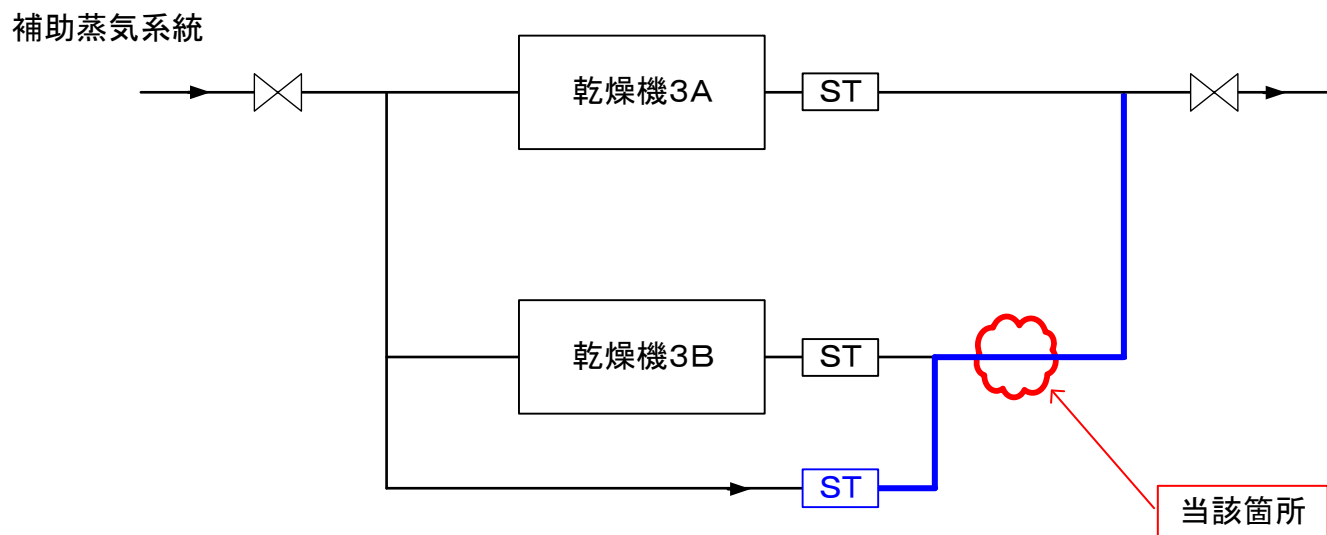
## 伊方3号機 洗濯設備乾燥機(補助蒸気)系統概略図

当該配管は、乾燥機Bからの復水と補助蒸気供給配管からの復水が合流する位置の下流側に位置しており、スチームトラップが正常に動作している場合は当該配管には比較的低温の復水が流れています。

今回の事象では、補助蒸気供給配管側のスチームトラップが故障し、本来復水が流れる配管に高温の蒸気が流れたため、蒸気と復水が混合した状態となり、その下流側において減肉しやすい環境が形成され、貫通に至ったと推定しています。

— 配管取替範囲

ST 部品交換を実施したスチームトラップ

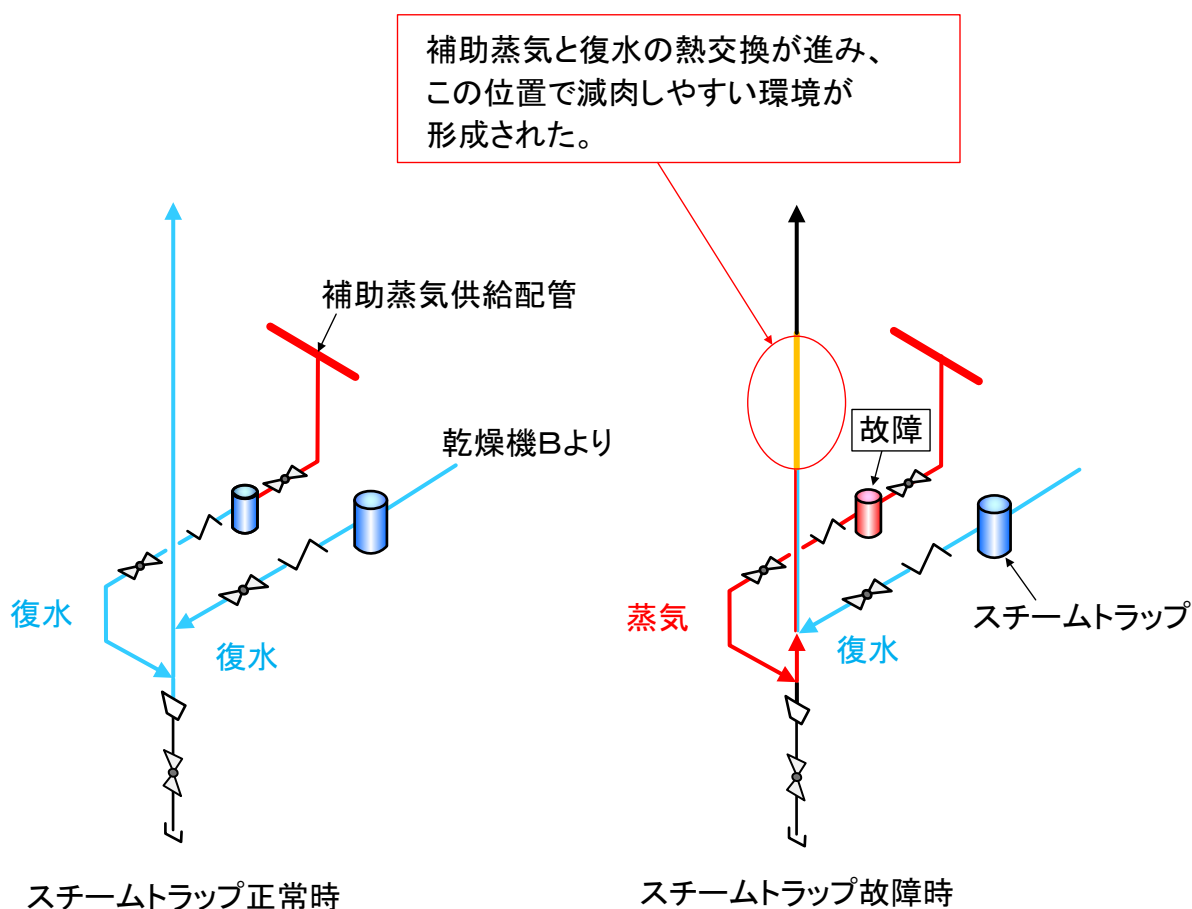
伊方3号機 洗濯設備 補助蒸気復水配管からの漏えい事象について調査を行った結果、微小な穴が開いていた配管の上流に設置してあるスチームトラップの故障が原因であることを確認しました。

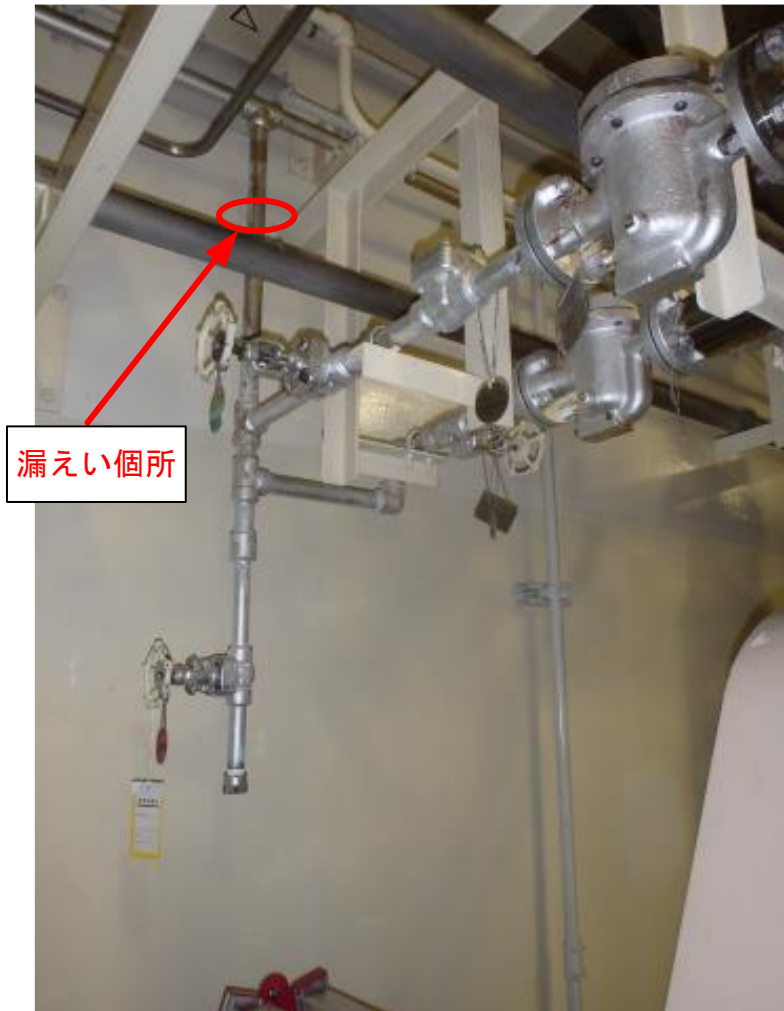
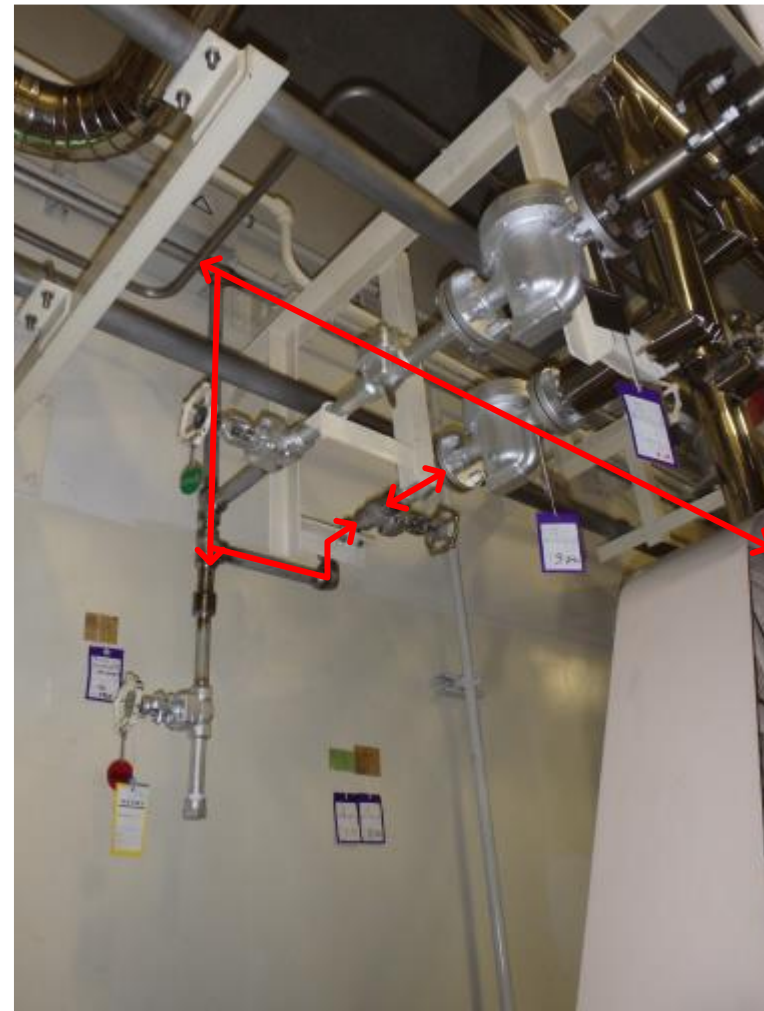
伊方3号機 洗濯設備 補助蒸気復水配管の現地写真

- 1 当該補助蒸気系統を隔離し、2月4日(月)16時10分漏えい停止を確認した。
- 2 当該配管は、補助蒸気の復水配管であり、保温材を取り外して確認したところ、配管表面に微小な穴が開いていることを確認した。
- 3 漏えいした水に放射能は含まれていない。
- 4 今後、当該配管の復旧作業を実施するとともに、詳細を調査する。

取り替え前

- 1 調査の結果、微小な穴が開いていた配管の上流に設置しているスチームトラップの故障により高温の蒸気がスチームトラップの下流に流れ、それにより当該配管が減肉したことが原因であると確認されたため、スチームトラップの部品交換および当該配管の取替を実施し、補助蒸気を通気して漏えいのないことを確認し、4月5日(金)9時55分、通常状態へ復旧した。
- 2 引き続き原因を詳細調査する。
