伊方発電所第３号機
復水脱塩装置の配管フランジ部からの
水漏れについて

令和元年 1 1 月
四国電力株式会社

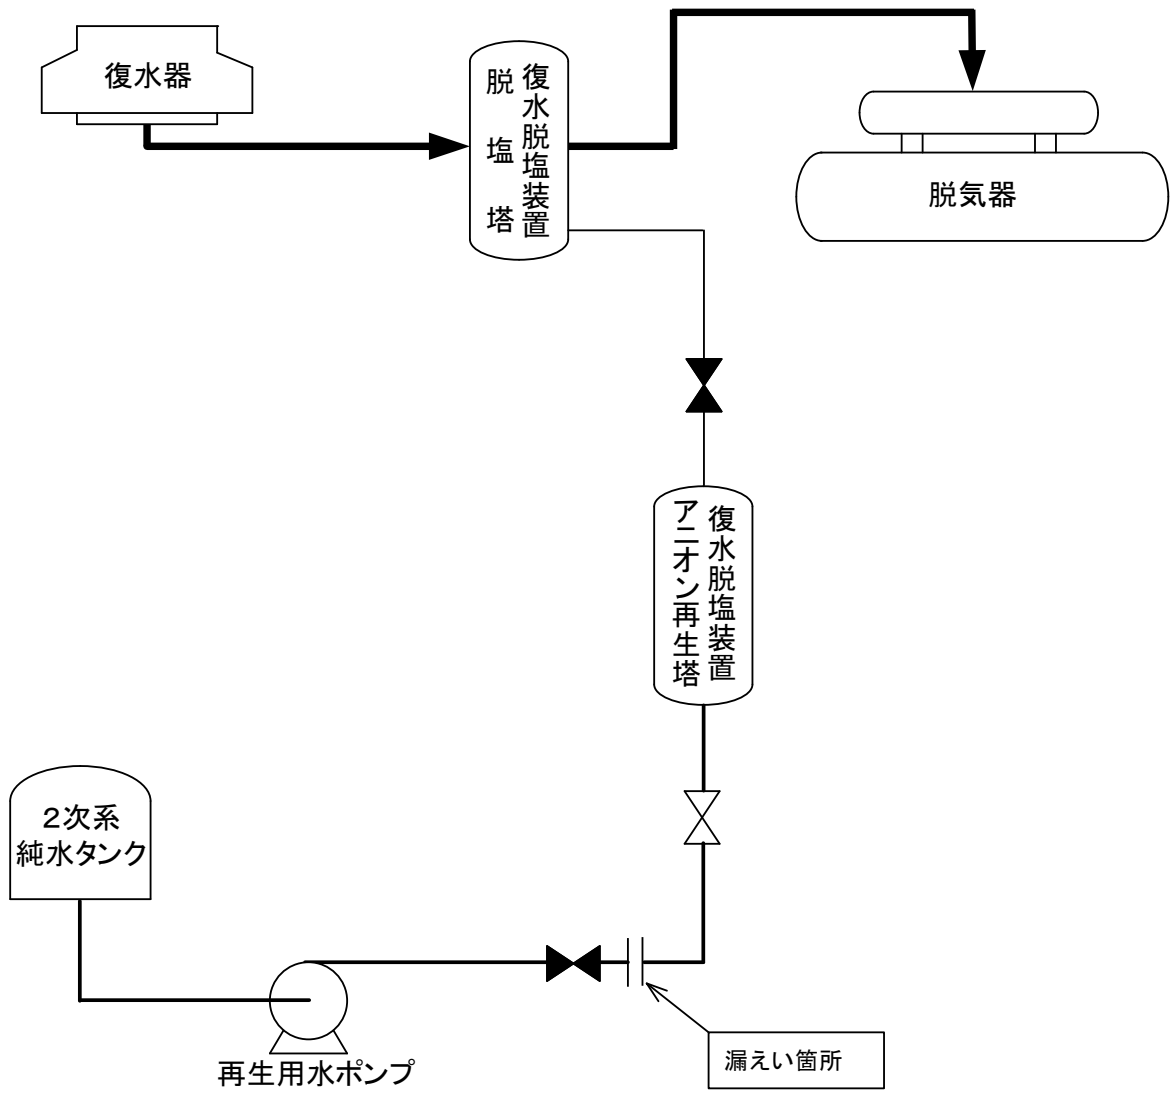
伊方発電所3号機 復水脱塩装置 系統概略図

伊方発電所第3号機は、通常運転中のところ、8月15日23時30分頃、復水脱塩装置^{※1}の配管のフランジ部（以下「フランジ部」という。）から2次系純水^{※2}が漏えいしていることを運転員が確認した。このため、同日23時57分に漏えい箇所を隔離し、漏えいは停止した。

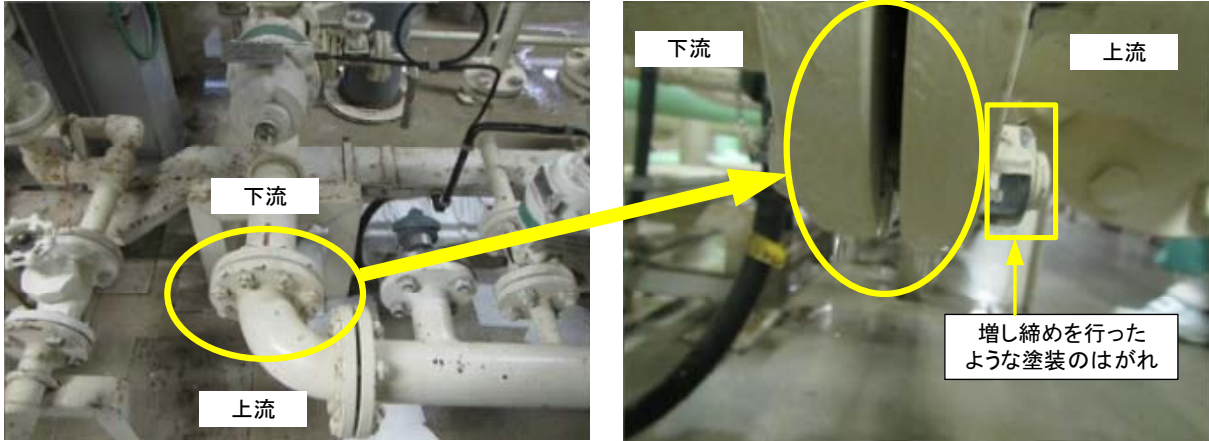
フランジ部漏えい状況

現場調査を実施した結果、当該フランジ部のガスケットが損傷していることを確認したため、ガスケットの取り替えを実施後、通水状態で漏えいのないことを確認し、8月16日15時08分、通常状態に復旧した。

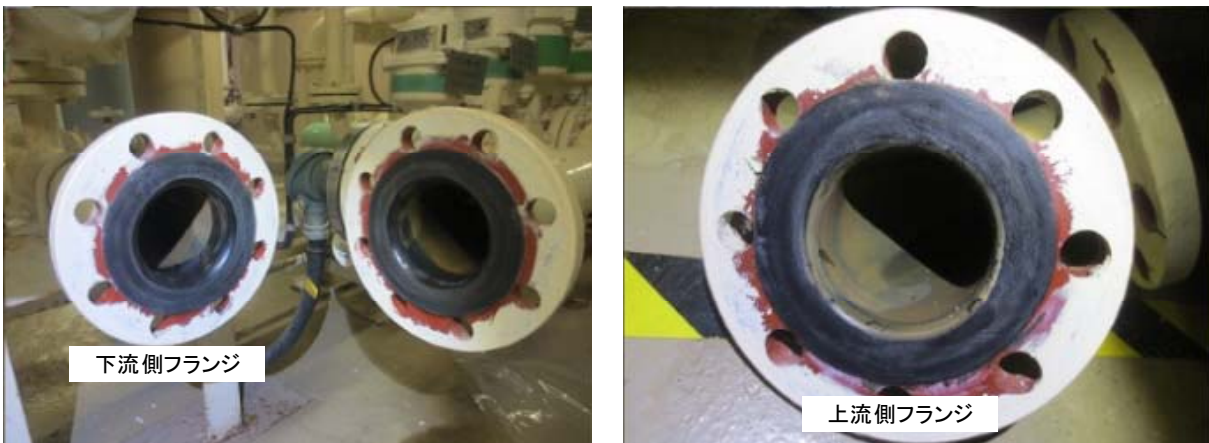
フランジ部外観目視点検状況

フランジ部について外観目視点検を実施した結果、フランジ外面には腐食、損傷などの異常は認められなかった。

フランジ締め付けボルトについて、外観目視点検を実施した結果、ゆるみや損傷はなく、異常は認められなかったが、増し締めを行った跡のような塗装のはがれが見られた。

増し締めについては、実施時期は不明であるが、復水脱塩装置の据付（平成5年6月）以降、プラント定検時における復水脱塩装置の試運転時等に、フランジ部に僅かなにじみ等が確認された場合に増し締めを実施したものと考えられる。

フランジ部を分解し外観目視点検を実施した結果、フランジシート面に傷、変形等の異常は認められなかった。

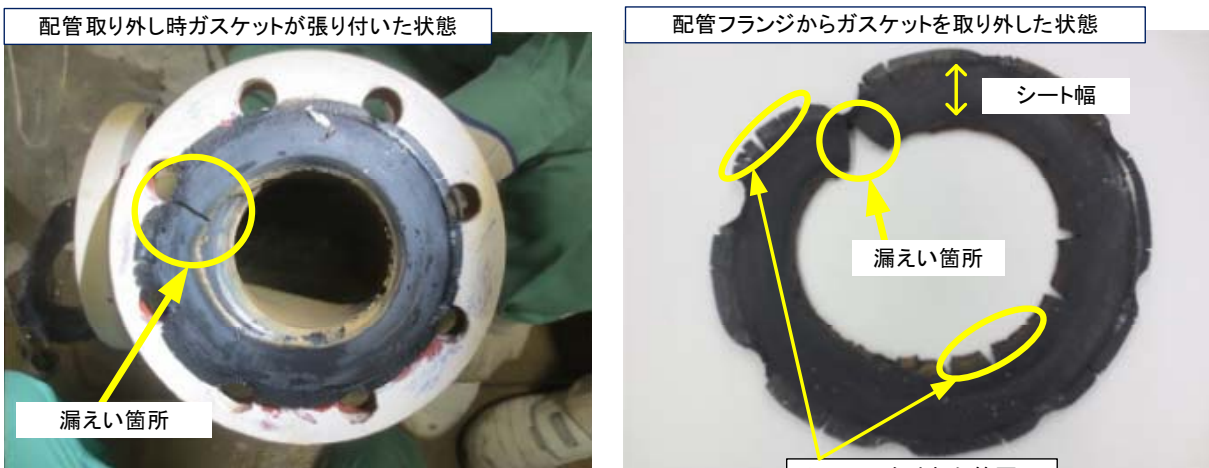
ガスケット点検状況

当該フランジ部のガスケットの外観目視点検を実施した結果、内周部からシート面を横断する割れを1箇所確認したことから、この部位から漏えいしたものと考えられる。

また、外周部および内周部のシート面の外側に数箇所の微細な割れを確認したが、シート面までは到達せずシート面は健全であった。

復水脱塩装置の据付（平成5年6月）以降、当該ガスケットの取り替えを行っていないことから、経年使用による劣化により、ガスケットシート面内周部にひび割れが生じた。その後、長期運転に伴う配管内の圧力変動の繰り返しにより割れが徐々に進展し、また、それに加えて、フランジ部の増し締めによりガスケットに局所的な引張力が作用して、シート面を横断する割れとなり、漏えいに至ったものと推定される。

(1) 当該ガスケットを新品に取り替えた。

(2) ゴム製のフランジガスケットにおいて、フランジ部の増し締めを行った場合には、ガスケットの取り替えを計画することとし、その旨を作業要領書に反映する。
