伊方発電所第 3 号機

純水装置建屋火災受信機盤の不具合について

令和 2 年 3 月
四国電力株式会社

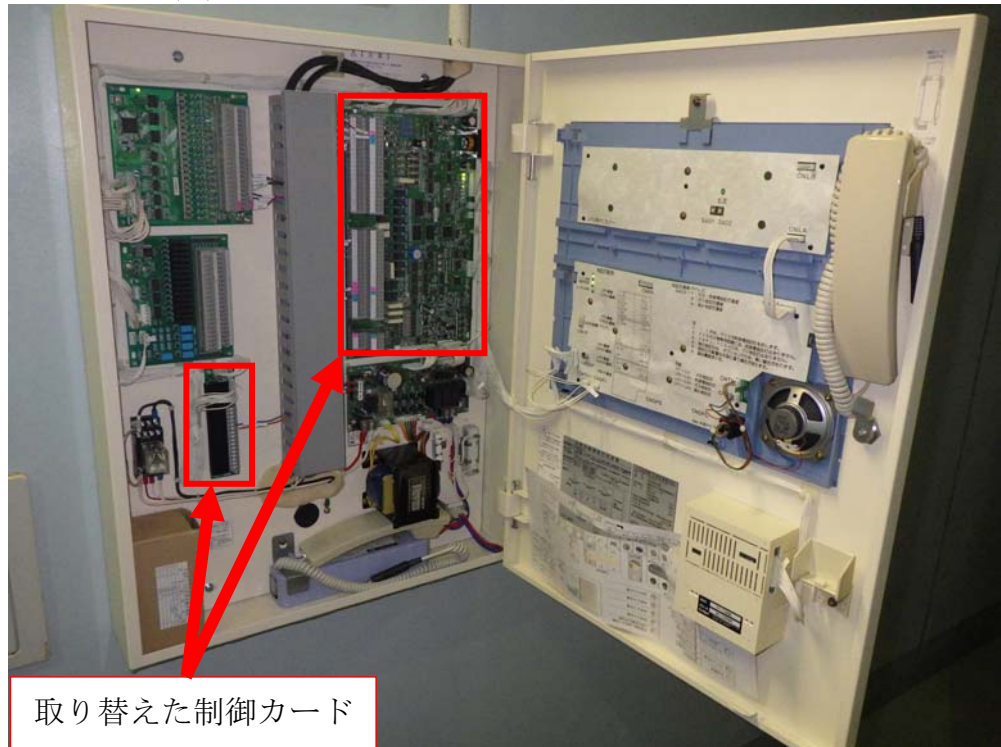
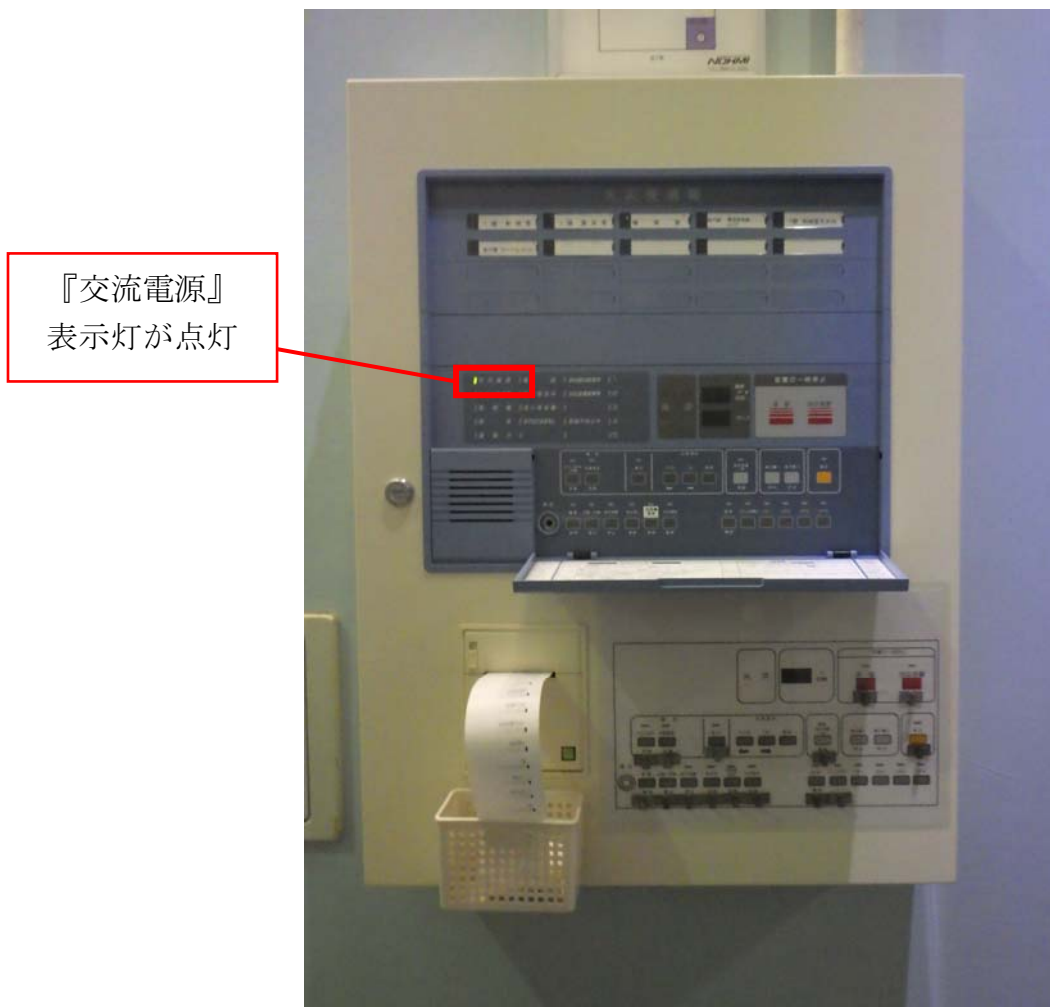
純水装置建屋 火災受信機盤 (復旧時)

伊方発電所3号機第15回定期検査中のところ、1月11日21時45分、3号機中央制御室の火災受信機盤に純水装置^{※1}建屋内火災受信機盤の異常を示す信号が発信した。

調査の結果、火災受信機盤の制御カード^{※2}の不具合であることを確認し、その後、制御カードの取り替えを行い、1月12日13時55分に通常状態に復旧した。

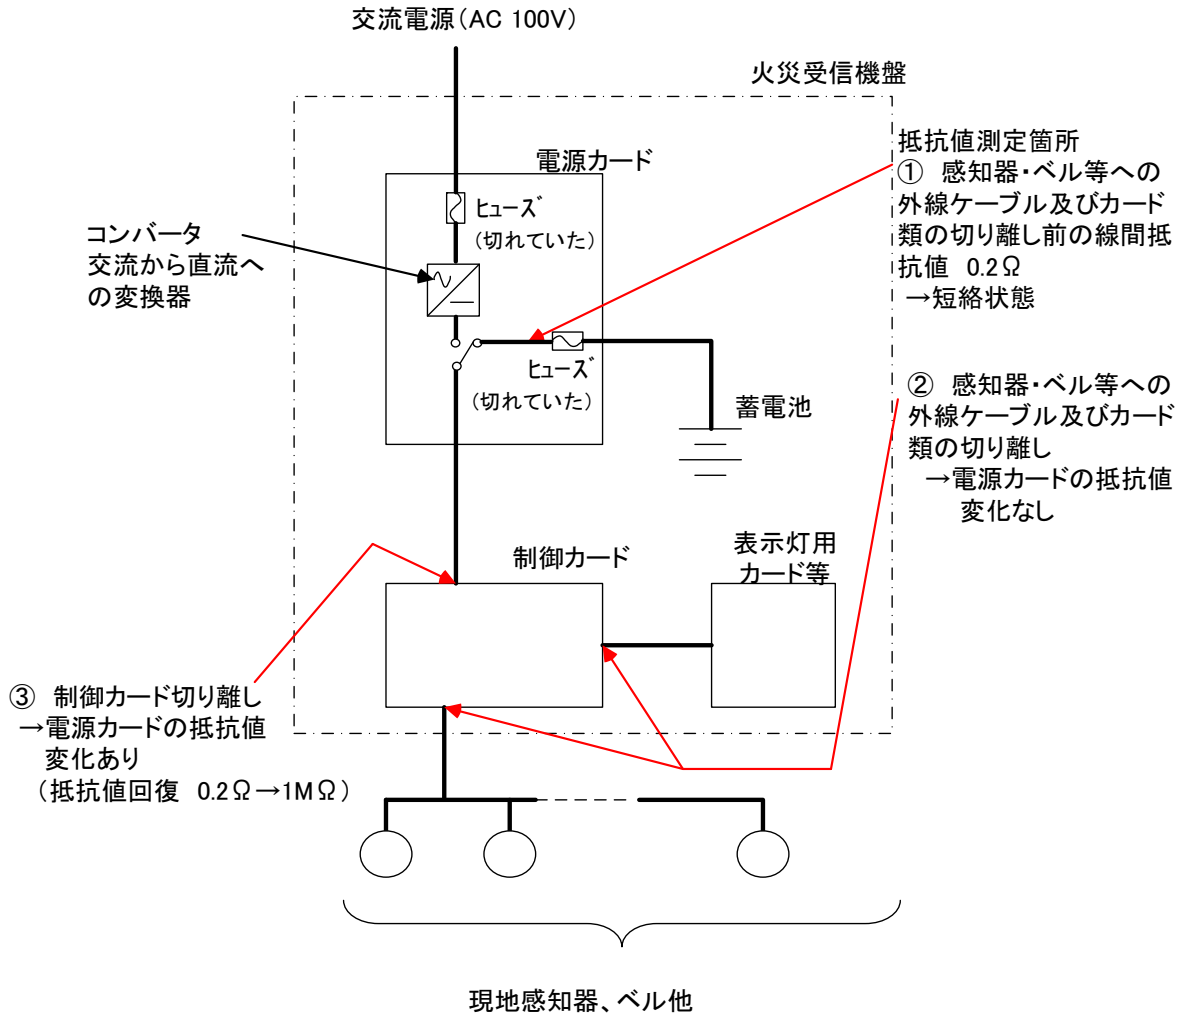
純水装置建屋火災受信機盤単線結線図

純水装置建屋内の火災受信機盤の異常を示す信号が発信した際に、火災受信機盤の交流電源の表示灯が消灯していたことから、火災受信機盤の電源回路の異常が想定されるため、火災受信機盤内の電源カード^{※3}を確認すると、電源入力交流電源入力から蓄電池入力に切り替わっており、電源回路上の交流電源入力及び蓄電池入力のヒューズが切れていた。

また、火災受信機盤内の電源カードにて、切れたヒューズに繋がっている電路の線間抵抗値^{※4}を測定すると短絡状態を示す値であった。

なお、純水装置建屋火災受信機盤の電源回路は、所内交流電源と蓄電池を入力電源として電源カードで受けており、電源カードから制御カードを経由して、表示灯用カード等の盤内カードや現地の感知器、ベル等に電源を供給している。

火災受信機盤内の電源回路に異常が認められたことから、異常箇所の特定のため、電源カードで短絡状態が確認された電路に計測器を接続し、線間抵抗値を確認しながら、接続されているカード類及び感知器等について順次切り離しを行ったところ、制御カードを除く盤内カード類及び現地の感知器、ベル等を切り離ししても、線間抵抗値に変化はなかったが、制御カードを切り離すと線間抵抗値の回復が確認された。

なお、短絡状態が確認された制御カードを除く、感知器等の純水装置建屋火災受信機盤の設備に問題がないことを確認した。

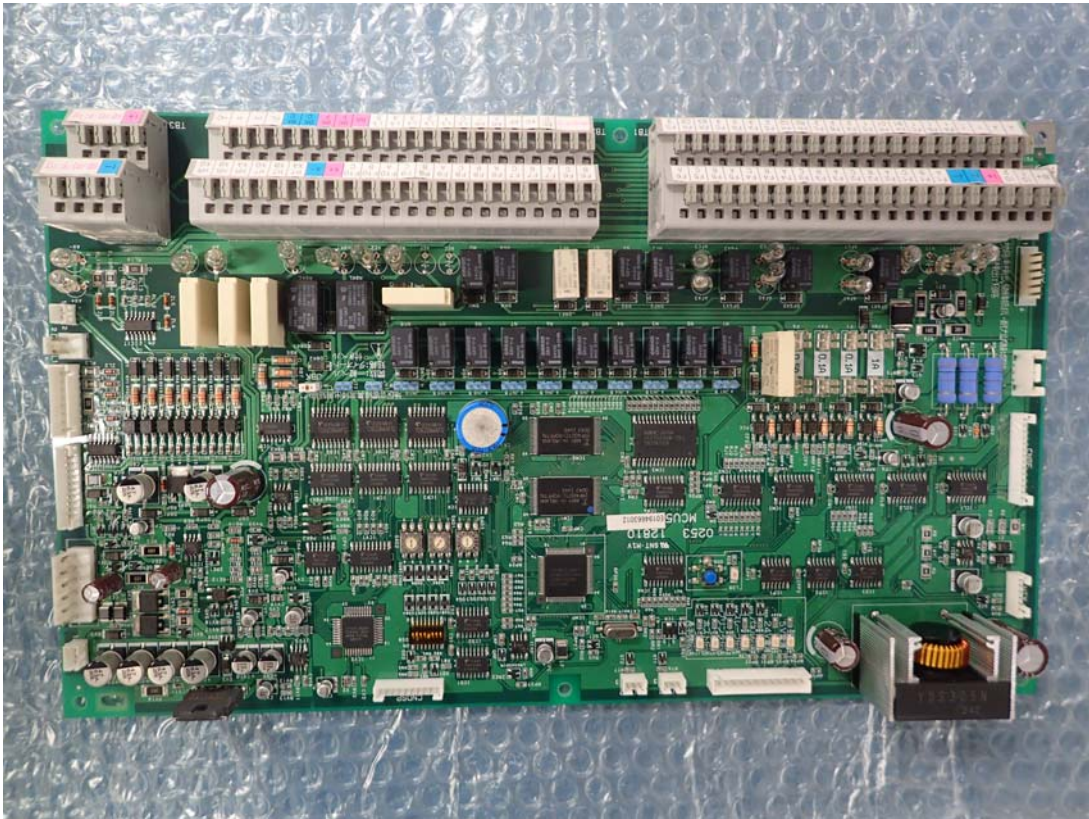
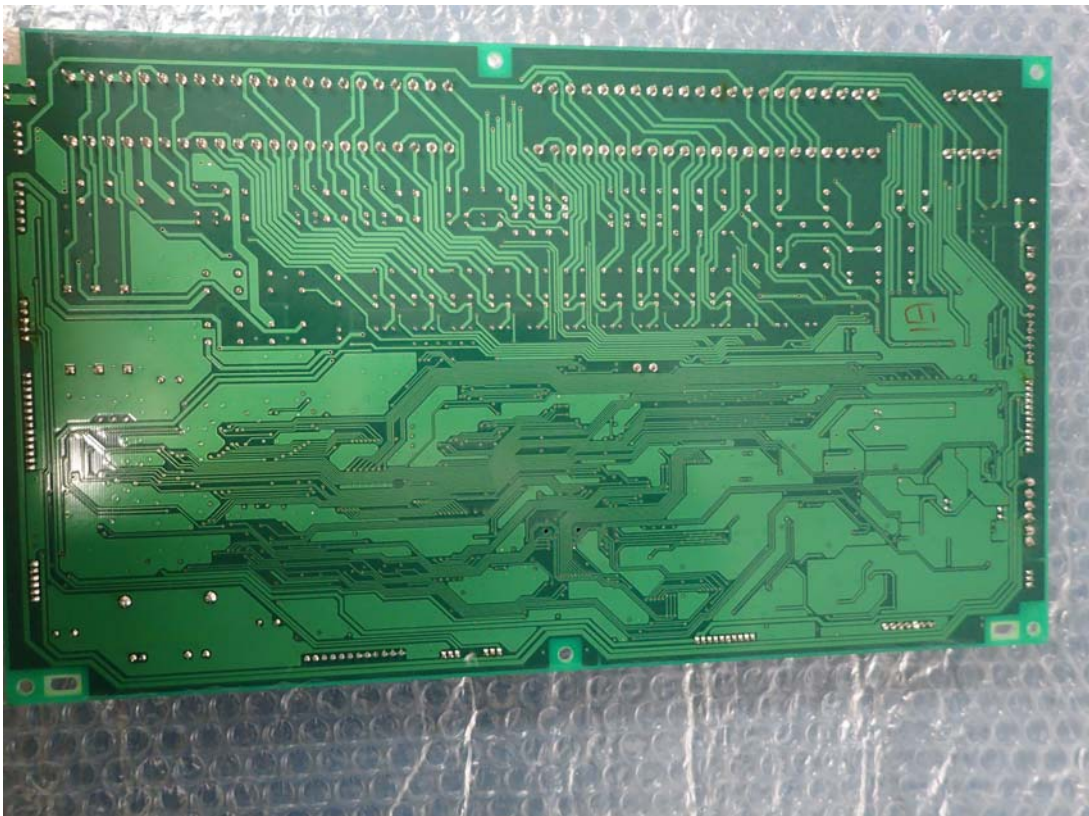
純水装置建屋火災受信機盤 制御カード

不具合が確認された制御カードの取り外しを行い、制御カードの外観確認を行ったところ、基板上に変色や傷等の異常は認められなかった。

調査結果から、火災受信機盤の制御カード内の電源回路において短絡事象が発生したためにヒューズが切れたことから、純水装置建屋火災受信機盤の電源がなくなり、中央制御室の火災受信機盤に「異常」を示す信号が発信したものと推定される。

短絡事象については、制御カードの外観に変色や傷等の異常が認められないこと、及び、天候等の状況から外部からの影響が考え難いことから、制御カード内にある半導体素子等の電子部品に偶発的な不具合が発生したことによるものと推定される。

- (1) 不具合のあった制御カードを予備品と取り替えた。
- (2) 火災受信機盤の基板類に偶発的な不具合が発生しても適切かつ迅速に対応するため、今後も継続して予備品を保有する。
