類似事例調査結果

1. 制御棒クラスタ引き上がり事象の類似事例調査

引き上がり事象発生時の不完全結合状態ケース検討

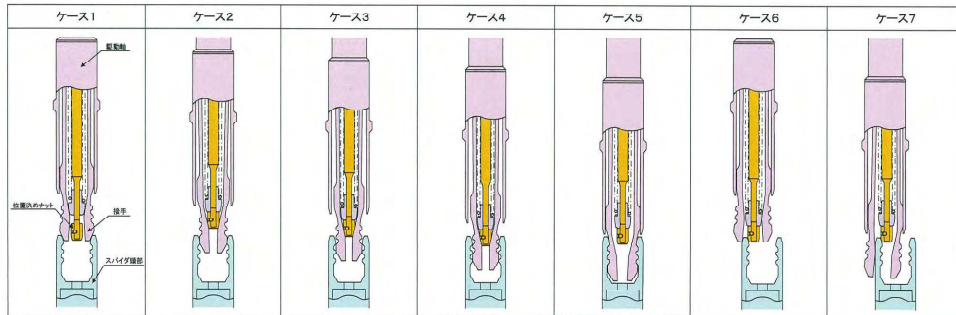
図-1: 各ケースの概要図

よって、不完全結合状態として、以下のケースを想定する。（図－1参照）

- ・ケース1：仮置き状態位置で不完全結合している場合
- ・ケース2：スパイダ頭部1山目位置で不完全結合している場合
- ・ケース3：スパイダ頭部2山目位置で不完全結合している場合
- ・ケース4：スパイダ頭部3山目位置で不完全結合している場合
- ・ケース5：完全結合位置であるが、位置決めナットはボタンアップ位置にあり、不完全結合している場合
- ・ケース6：スパイダ頭部外部側で不完全結合している場合
- ・ケース7：スパイダ頭部外部側で、位置決めナットがボタンアップ位置で不完全結合している場合

ケース1～5の不完全結合状態については、起こり得る（整合する）という結果になった。一方、ケース6, 7の不完全結合状態については、製作・組立公差および駆動軸の傾きを最大限考慮し、M-4の接手の開きも重畳させたとしても起こり得ない（整合しない）という結果となった。

ケース1, 6は、駆動軸切り離し後に、位置決めナットが所定の位置まで下降しているため、整合する。また、ケース2～4は、位置決めナットが所定位置まで下降しないという条件付きの場合において整合し、ケース5, 7においては、位置決めナットがボタンアップ位置に留まっており、整合しないという結果になった。

以上より、ケース1～7のうち、検討項目 a, b, c が3つとも整合する（条件付きで整合する場合含む）ケース1～4については、その不完全結合状態が起こり得ると考えられるため、部分モデルによる引き上がり状態実証試験を行い、当該不完全結合状態で実際に制御棒クラスタを引き上げ得るか添付資料－11で確認する。

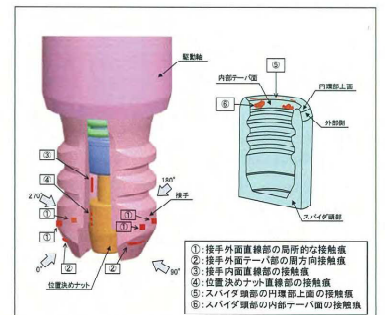
図-2: 駆動軸およびスパイダ頭部の外観確認結果

ケース毎のスパイダ頭部と接手の不完全結合位置を想定した場合に、図－2に

示す外観確認で確認された接手内外面の接触痕、位置決めナットの接触痕が生じるか否か（整合するか否か）を検討した。

全ての接触痕と整合する不完全結合状態はなかったが、全てのケースにおいて、いずれかの接触痕がつく可能性はあった。
