(2) 熱による溶損

a. 嵌合部周辺からの熱影響の確認

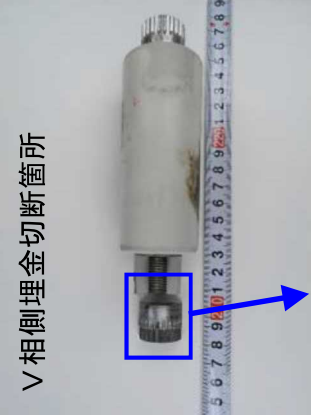
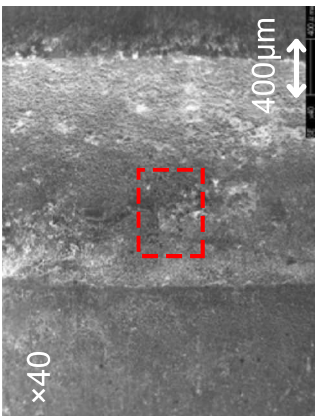
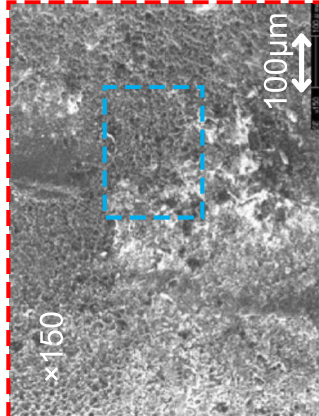
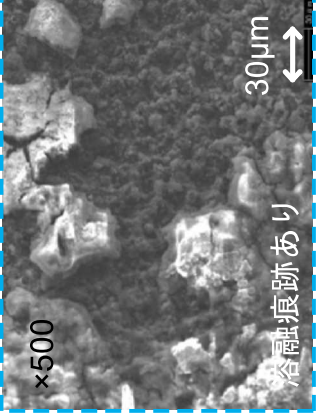
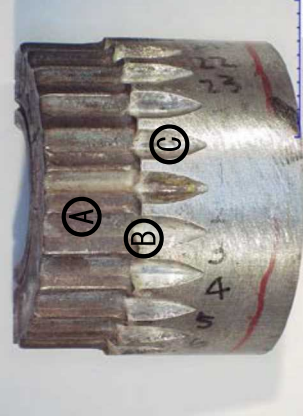
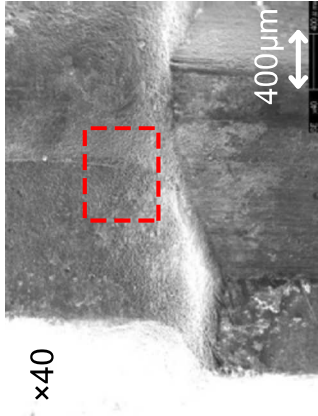
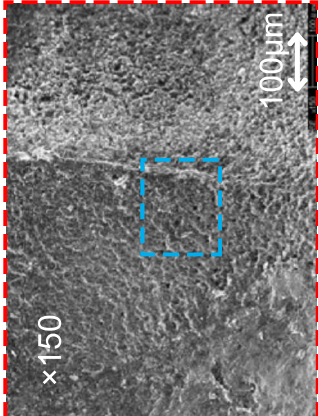
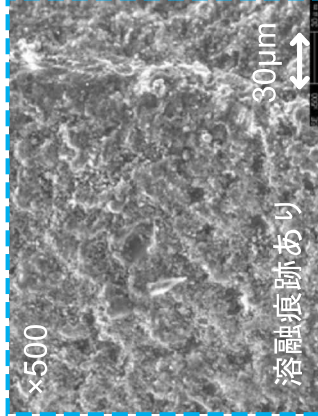
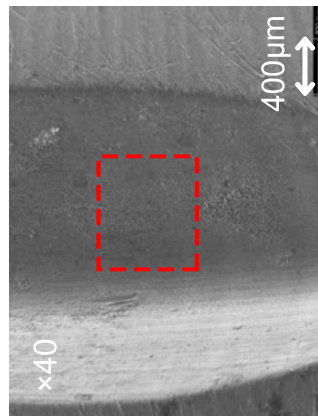
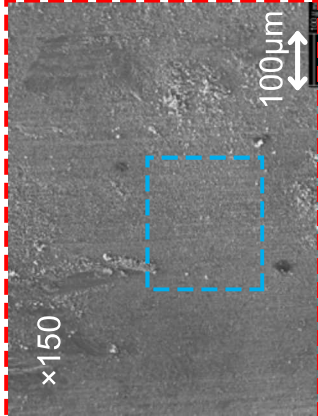
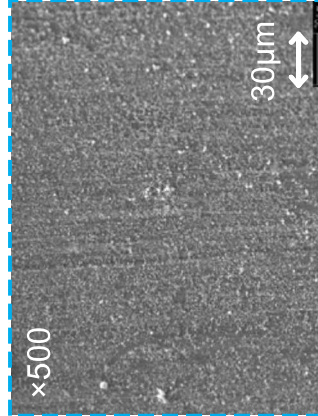
表 7 (1 / 2) V相—W相間絶縁操作軸の上部埋金の表面観察

V相-W相間絶縁操作軸の上部埋金とV相可動接触子の嵌合部について、電子顕微鏡（SEM）による表面観察を行ったところ、熱による金属溶融の様相を確認した。観察結果を表7に示す。

| 観察箇所 | 電子顕微鏡 (SEM) 画像 | | | | | | | | | | |
|---|---|---|---|---|---|---|---|---|---|---|---|
| A部 (損耗部) | B部 (損耗部) | C部 (健全部) | | | | | | | | | |

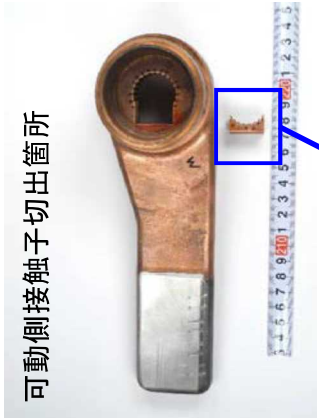
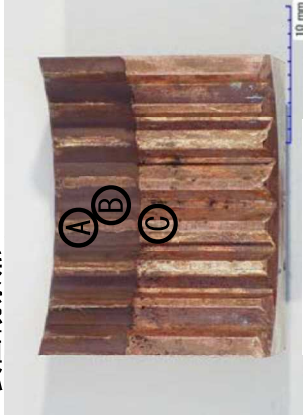
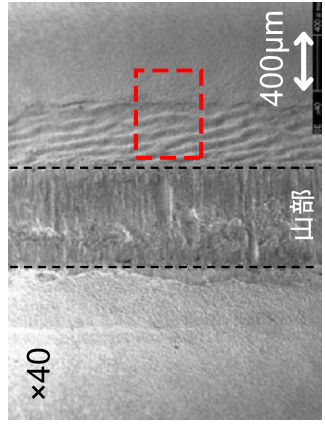
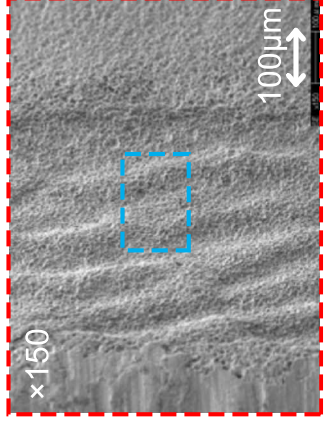
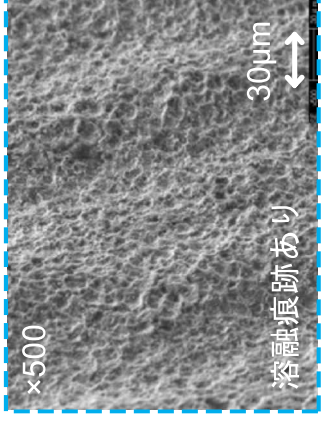
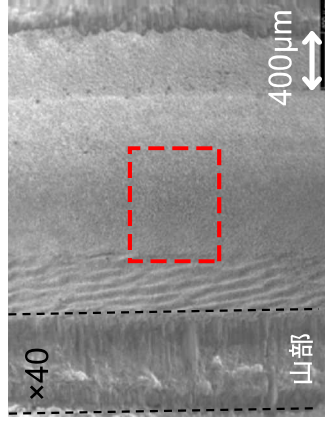
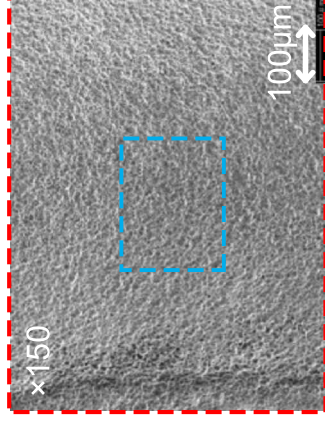
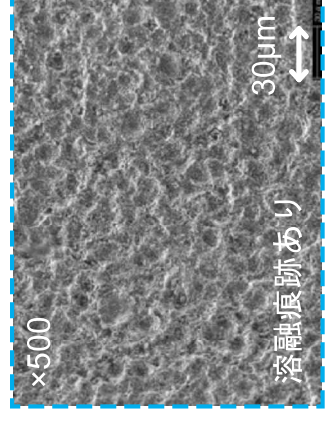
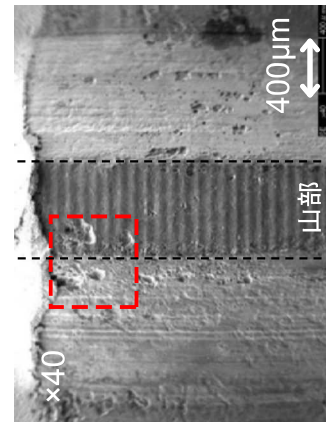
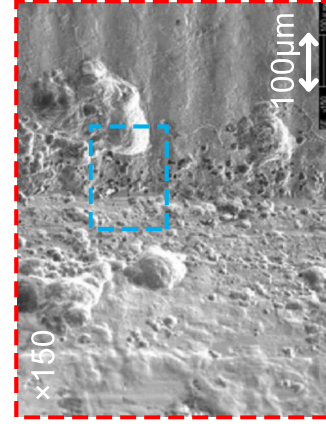
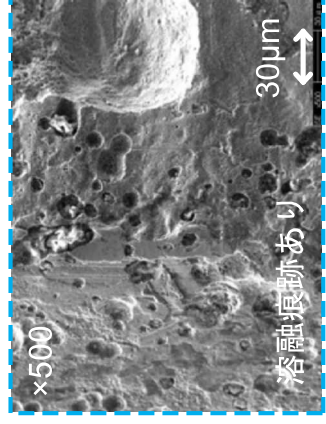
表 7 (2 / 2) V相可動接触子の表面観察

| 観察箇所 | 電子顕微鏡 (SEM) 画像 | | | | | | | | | | | |
|---|---|---|---|---|---|---|---|---|---|---|---|---|
| <p>可動側接触子切出箇所</p> <p>表面観察点</p> | A部 (異常部) | | | | B部 (異常部) | | | | C部 (健全部) | | | |

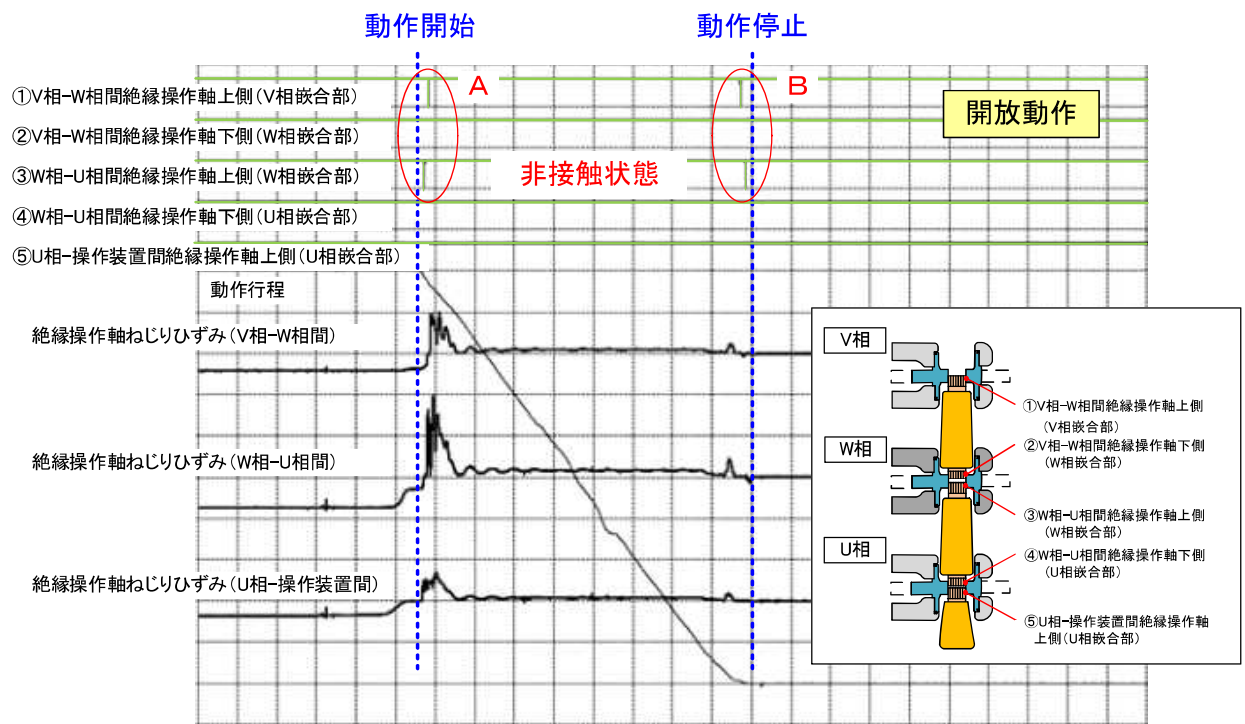
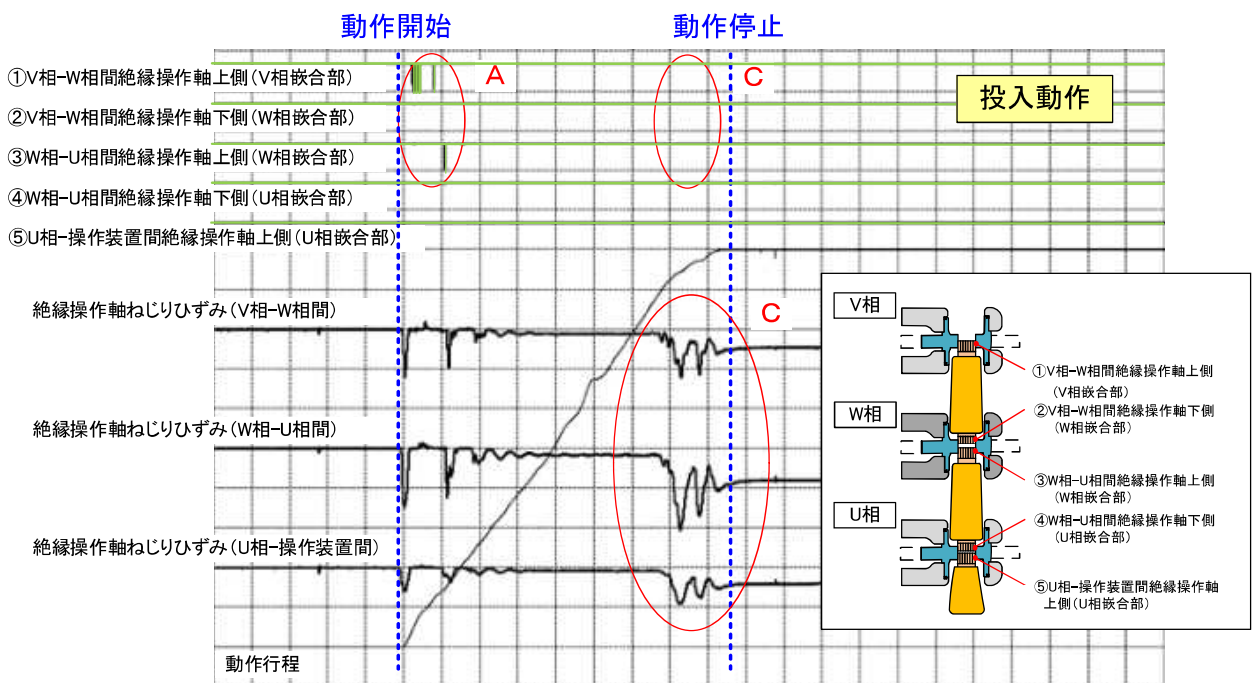
図5 操作装置による非接触状態継続有無の確認 (通常)

運転時同様の操作装置を用いて絶縁操作軸および可動接触子を動作させ、非接触状態の継続有無を確認する試験を1,000回実施した。試験の結果、以下に示す挙動となることを確認した。その結果の一例を図5に示す。動作中は瞬間的な非接触状態が発生するが、1ms程度の瞬間的な非接触状態であることから、放電が発生することはない。

- 絶縁操作軸の下側の嵌合部は、構造上、可動接触子が絶縁操作軸の荷重を支えていることから常に接触状態となる。このため、動作中の瞬間的な非接触状態については、各絶縁操作軸の上側の嵌合部で発生し、下側の嵌合部においては発生しない。

- 動作開始直後は、絶縁操作軸のみが動き出し、停止時に接していた面と逆の面に当たるまでの瞬間は、面での接触がなくなることから、各絶縁操作軸の上側の嵌合部において瞬間的な非接触状態が発生する可能性がある。(図5中のA)

- 開放動作時は、動作停止直前に絶縁操作軸の速度が徐々に低下するのに対して、可動接触子は慣性によって速度低下が遅れるため、各絶縁操作軸の上側の嵌合部の面が離れ、瞬間的な非接触が発生する。(図5中のB)

- 一方、投入動作時は、停止直前に可動接触子が固定接触子と嵌合するため、可動接触子は固定接触子から反力を受け、絶縁操作軸はねじりひずみによる回転力が加わることから、絶縁操作軸の埋金と可動接触子が接触した状態で停止する。(図5中のC)

- 前述した非接触状態は瞬間的なものであり、停止後は継続しない。
- W相可動接触子はV相-W相間絶縁操作軸の荷重を受け、U相可動接触子はW相-U相間絶縁操作軸の荷重を受けるのに対して、V相可動接触子は、上部から絶縁操作軸の荷重がかからないことから摩擦力が小さい。このためV相の嵌合部については、他部に比べて非接触状態となる可能性がある。

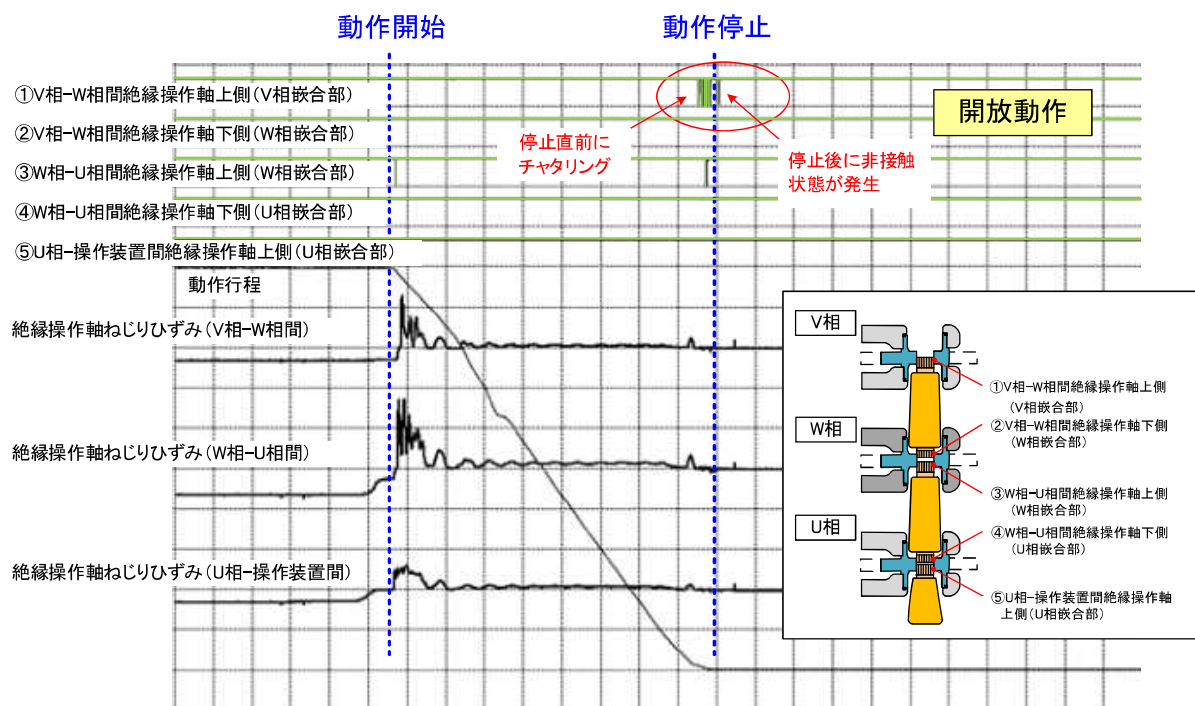
図6 操作装置による非接触状態継続有無の確認（摩擦力調整）

- ・ V相-W相間絶縁操作軸の上側の嵌合部は、動作停止直前に非接触状態となる回数が多くなることが確認され、動作停止後にも瞬間的に非接触状態となる状況が確認された。
- ・ その他の嵌合部の挙動については、変化がなかった。

動作停止後の継続的な非接触状態はなかったが、動作停止後に瞬間的であっても非接触状態が発生することがあった。これは、V相可動接触子が動作停止直前にチャタリングし、動作停止後まで継続することによるものと推定した。

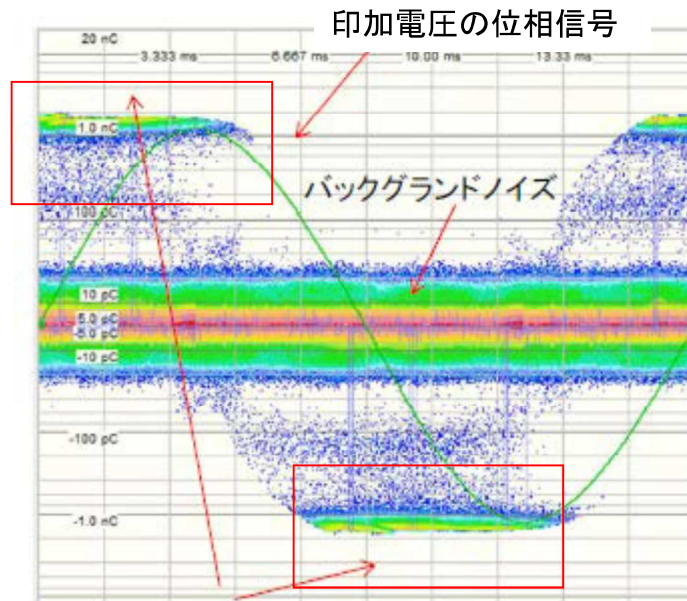
図7 187kV部分放電測定データ

絶縁操作軸の埋金と可動接触子の嵌合部を「iii. 手動による非接触状態継続有無の確認」と同様の方法で非接触状態とした後に、主回路に187 kVを30分間連続的に印加した結果、放電（部分放電）が連続的に発生することを確認した。また、試験後に解体し、可動接触子と絶縁操作軸の埋金の嵌合部を確認した結果、一部に白色化（フッ素化合物の付着）した様相を確認した。

嵌合部に隙間があった場合、当該嵌合部の電位差（波高値）は8 kVであり、一方で平等電界におけるSF₆ガスの火花電圧は7 kVであるため、理論上も放電は発生する。

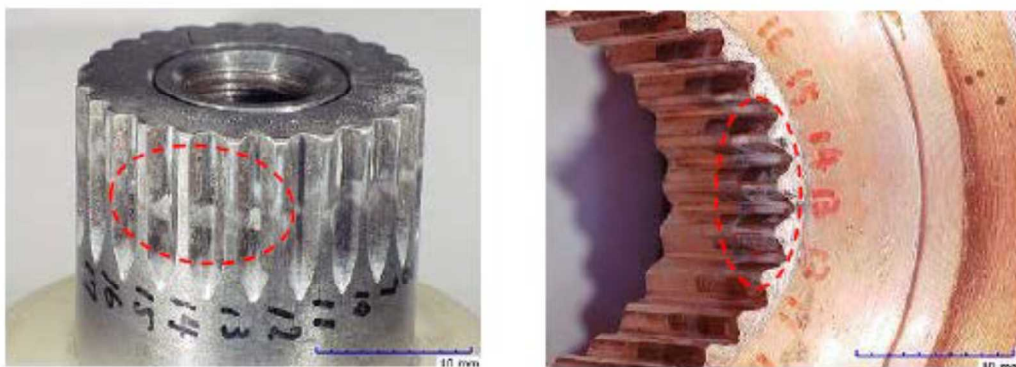
図8 放電試験後 解体品の確認結果

また、本試験の結果から、嵌合部の部分放電の有無は、部分放電診断によって検知できるレベルであることを確認した。また、部分放電によって嵌合部が損耗している場合は、フッ素化合物が落下することから、開放点検時にフッ素化合物の有無を確認することが有用であることが分かった。

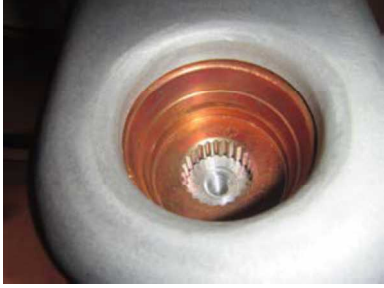
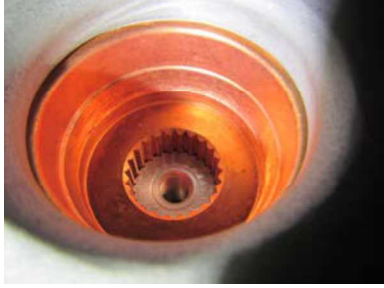
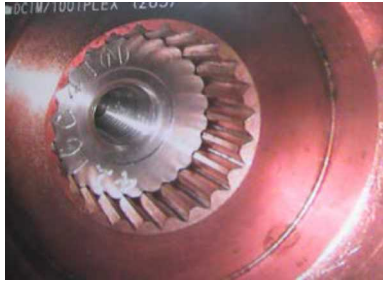
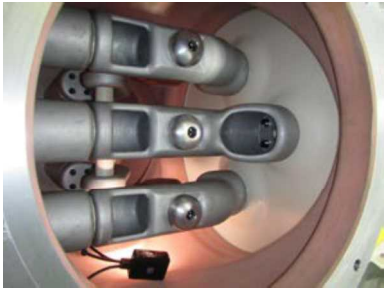
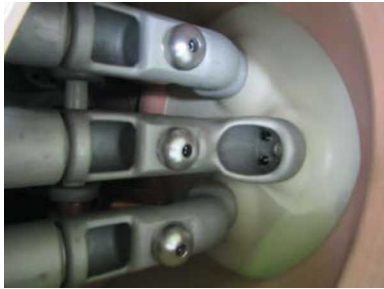
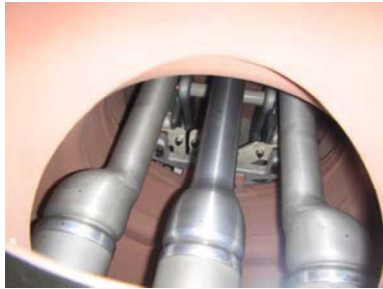
表1 断路器内部確認結果

外観確認の結果、V相－W相間絶縁操作軸の上部埋金とV相可動接触子の嵌合部に放電痕跡、損耗は見られなかった。また、断路器内部を目視にて確認した結果、導体表面やタンク底部等にフッ素化合物やその他異物の存在は認められなかった。

V相－W相間絶縁操作軸の上部埋金とV相可動接触子とは接触状態（テスターで導通を確認）であることを確認した。

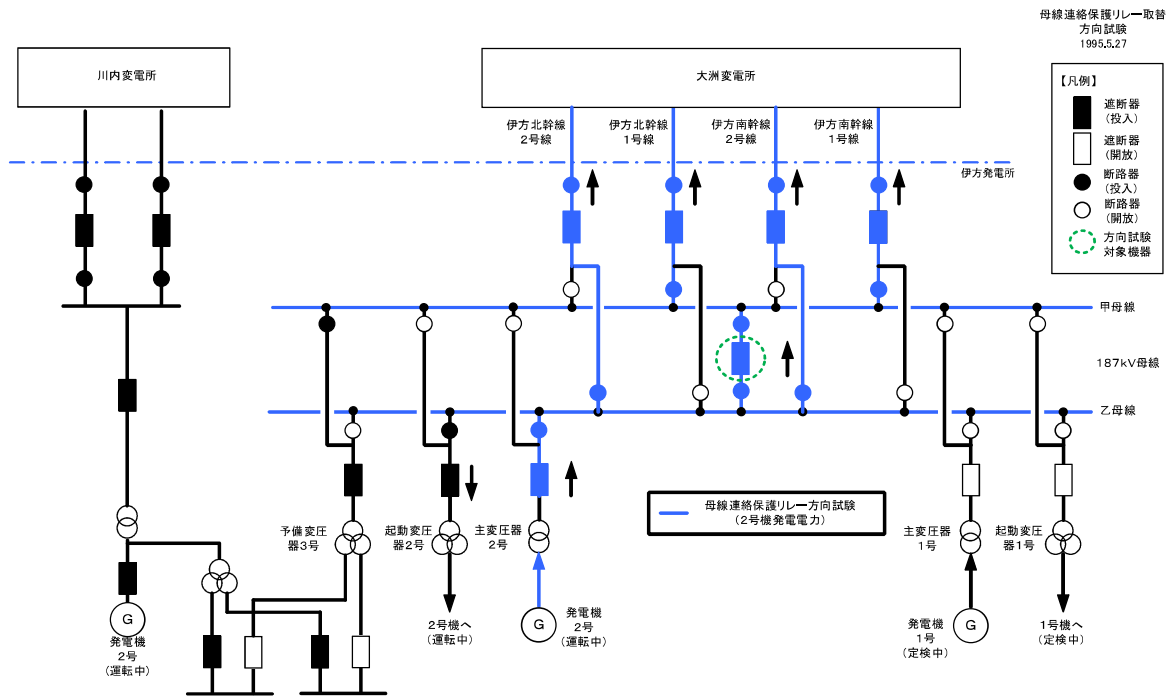
図 2-1 試験時系統構成 (187kV 母線連絡保護リレー更新)

確認した結果、過去の試験については、一部の試験において、1、2、3号機所内電源の全てが供給停止となる可能性が否定できない系統構成であったことを確認した。

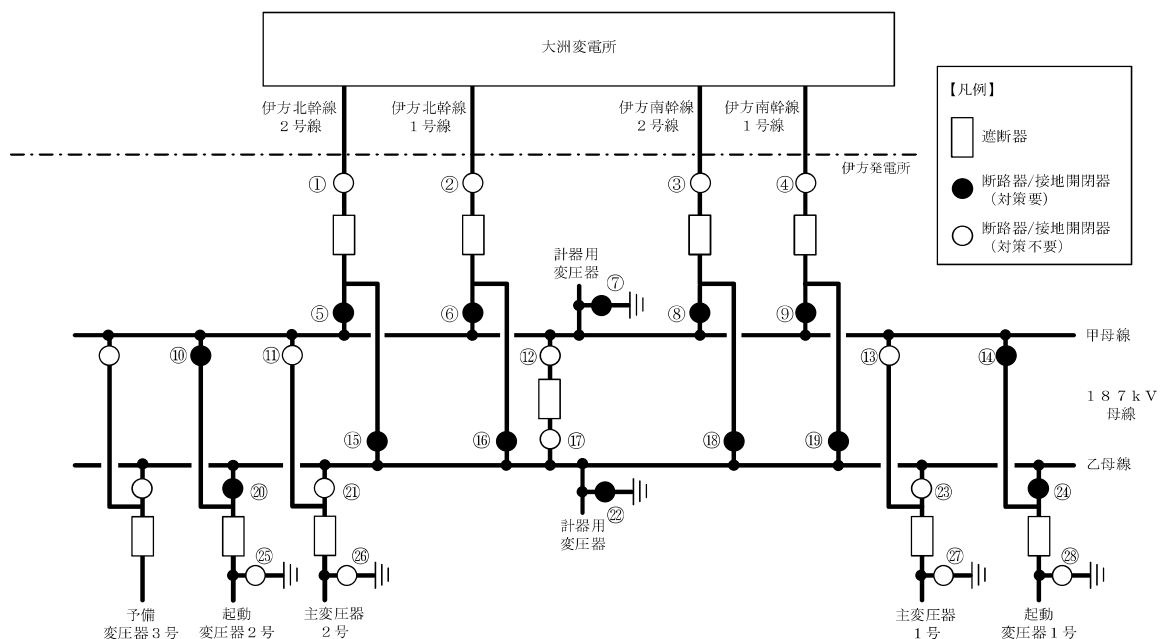
図1 対策要否検討結果 概要図

一方、伊方1、2号機の高圧絶縁開閉装置（187kV、66kV）の断路器については、図1の①～⑳の断路器について、同様のセレーション構造を有することから、その対策要否を表1のとおり検討した。

現状に異常がないことを確認するため、「1. 対策要否検討結果」で対象として選定された同一構造および使用状態が同じ断路器（13台）については、計画的に断路器の内部開放点検を行い、嵌合部の外観およびフッ素化合物の有無を確認する。
