伊方発電所第 2 号機
洗浄排水蒸発装置ドレン配管貫通穴の
確認について

平成 2 9 年 1 0 月
四国電力株式会社

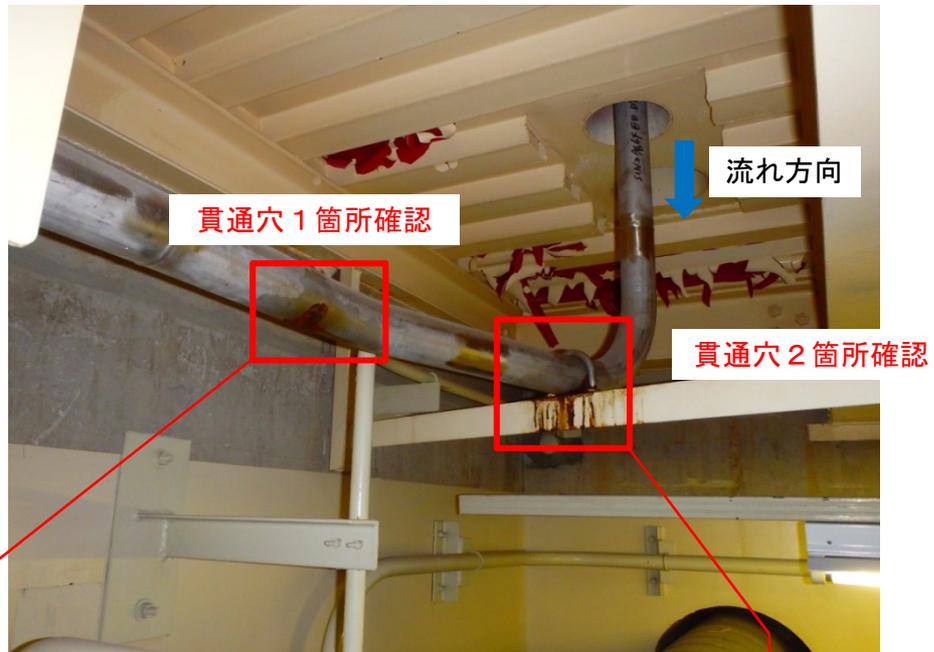
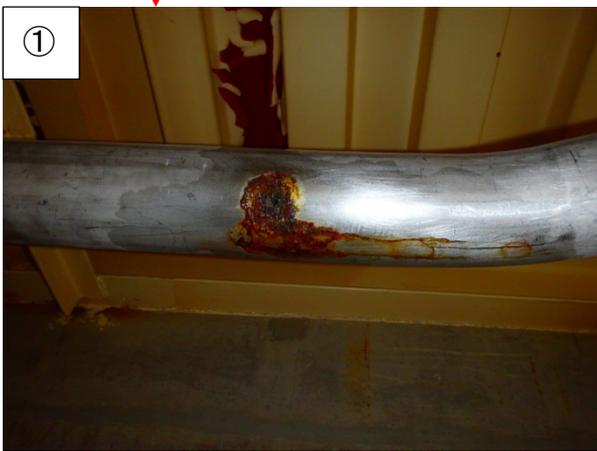
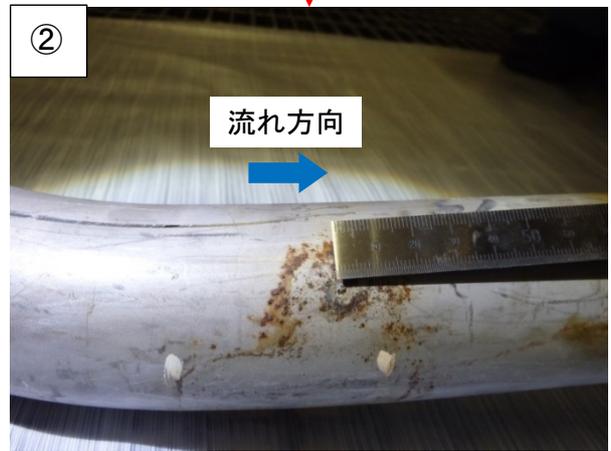
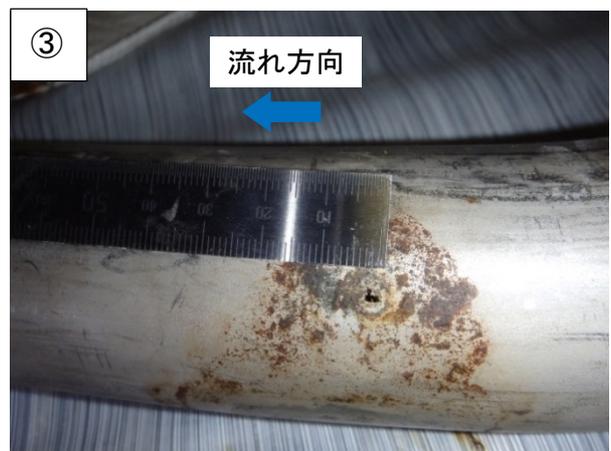
1. 洗浄排水蒸発装置ドレン配管

定期検査中の伊方発電所第2号機の原子炉補助建家（管理区域）において、巡視点検中の運転員が、洗浄排水蒸発装置^{*1}のドレン配管に付着物があることを確認したことから、保修員が現地確認をしたところ、5月15日8時54分に当該配管に貫通穴があることを確認した。

5月16日、当該部近傍の配管サポート部の配管を切り出して外観確認したところ、更に貫通穴2個を確認した。

(1) 洗浄排水蒸発装置ドレン配管および合流配管の貫通が確認された箇所について、配管取替を実施した。

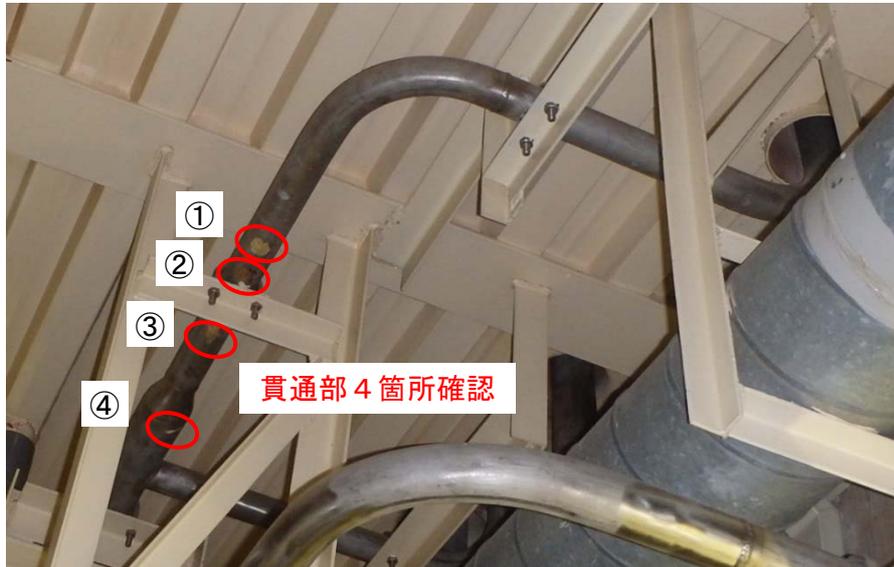
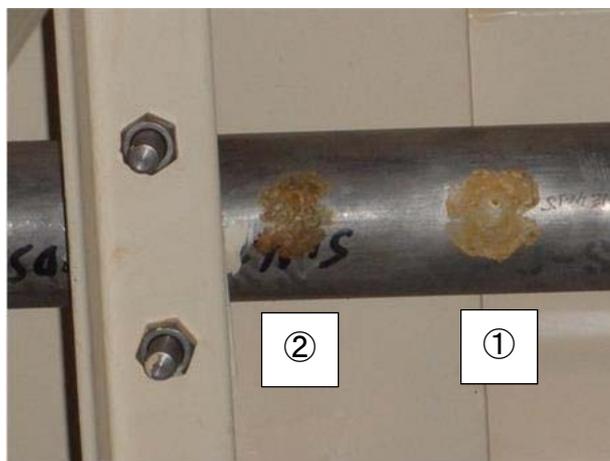
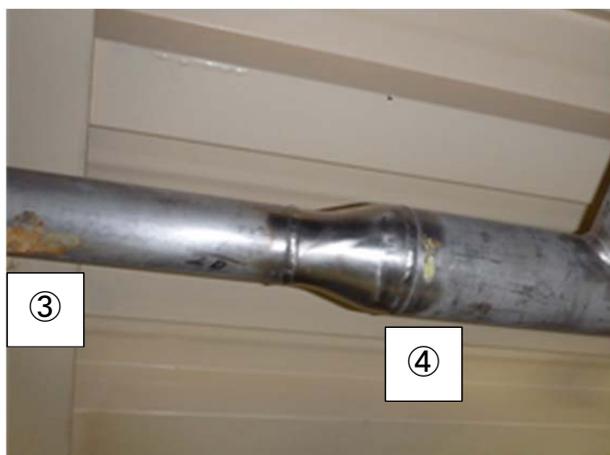
2. 蒸気発生器ブローダウンタンクドレン配管

また、当該ドレン配管からの排水が流れ込む可能性のある配管を調査したところ、当該ドレン配管への合流配管の3系統6箇所に着着物があることを確認し、この付着物を取り除いたところ、ごく微小の貫通部があることを確認した。

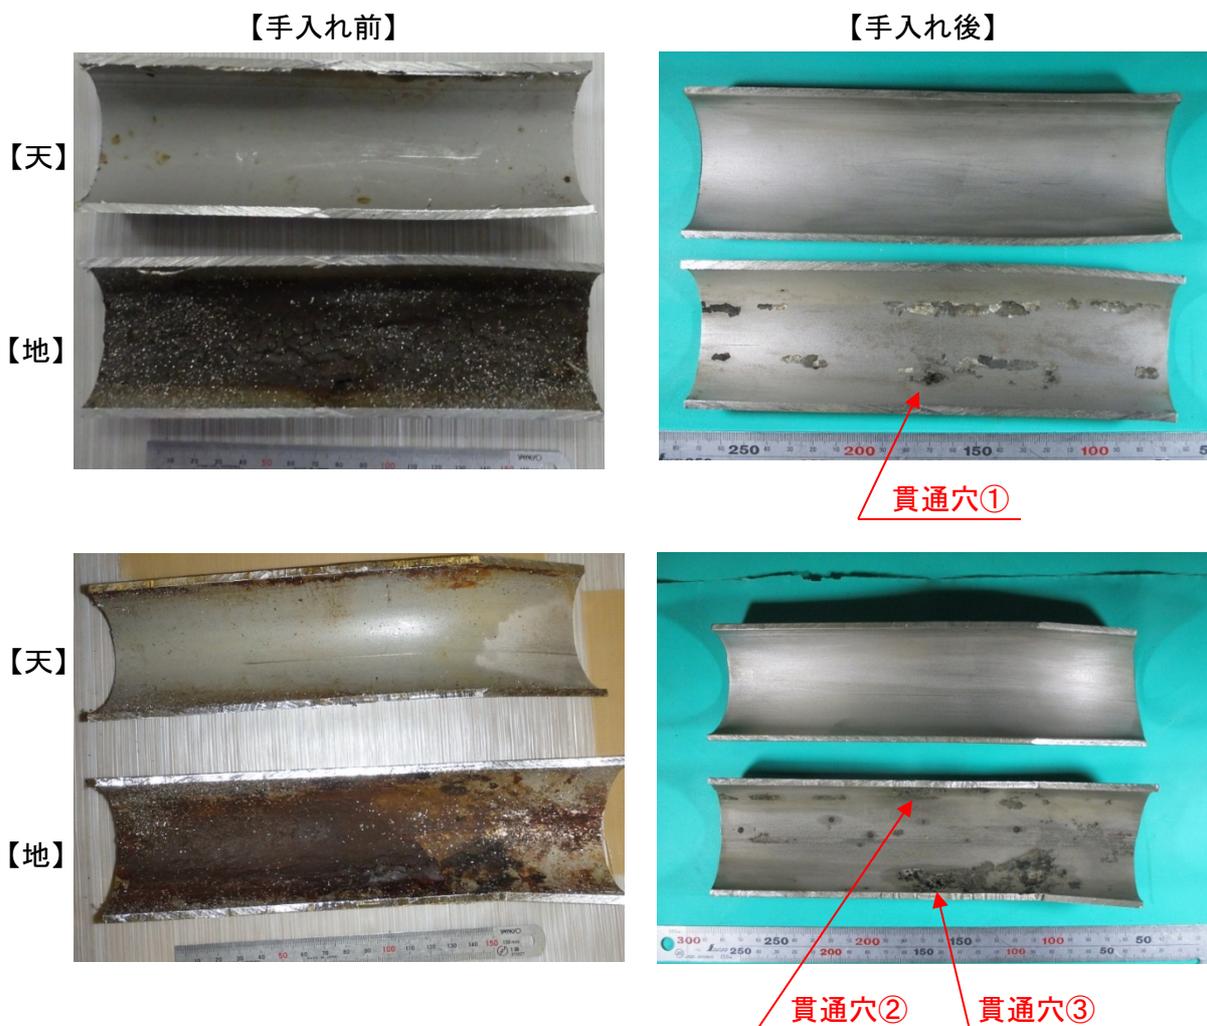
1. 洗浄排水蒸発装置ドレン配管

貫通が確認された箇所での配管を長手方向に切断し、内表面目視確認を実施した結果、内表面には茶色の付着物が付いており、配管の底部（地側）を中心に付着物が堆積していることを確認した。付着物を除去したところ、堆積が確認された箇所にて多数の孔食*2が認められた。

- ・ 茶色の付着物が地側に堆積
- ・ 付着物の堆積箇所に孔食を確認

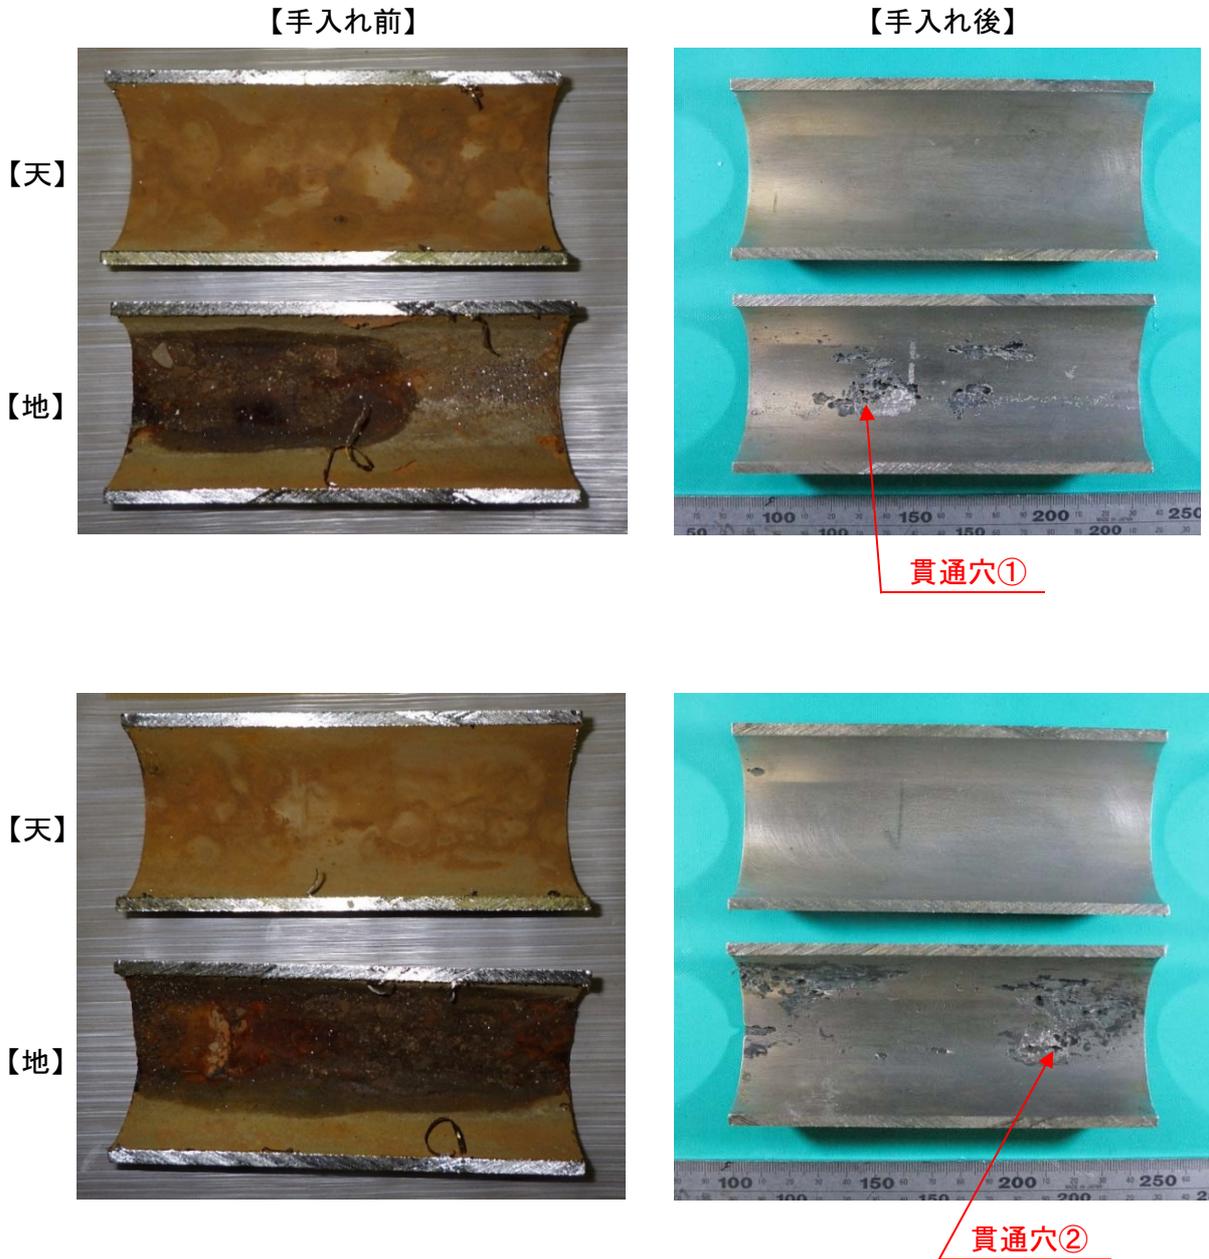
2. 蒸気発生器ブローダウンタンクドレン配管 (1/2)

- ・ 茶色の付着物が全面に付着し、地側に堆積
- ・ 付着物の堆積箇所に孔食を確認

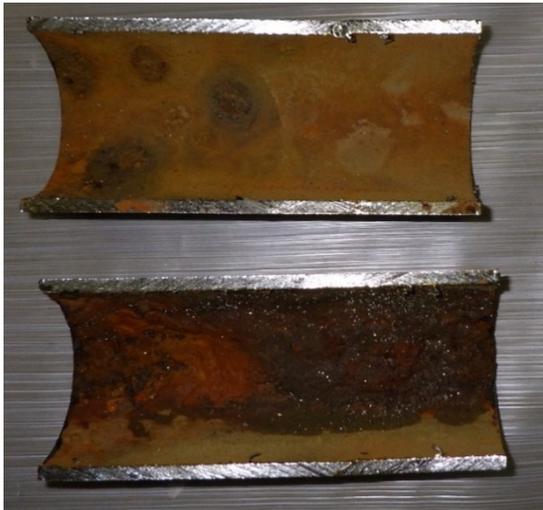
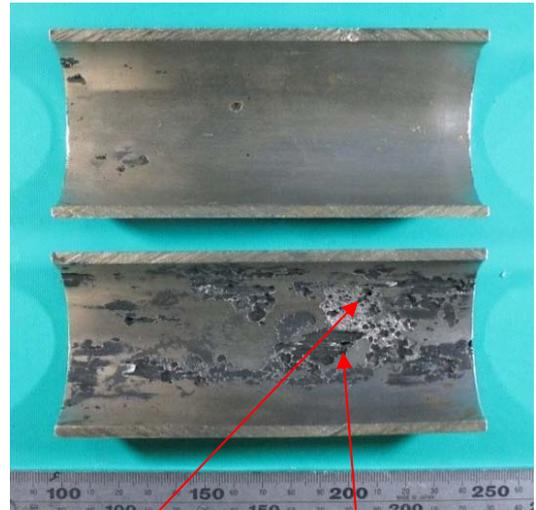
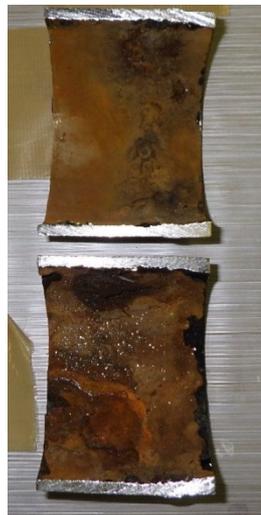
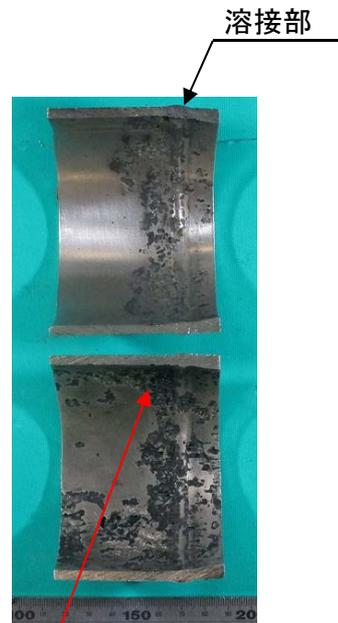
2. 蒸気発生器ブローダウンタンクドレン配管 (2/2)

- ・ 茶色の付着物が全面に付着し、地側および溶接部近傍に堆積
- ・ 付着物の堆積箇所に孔食を確認

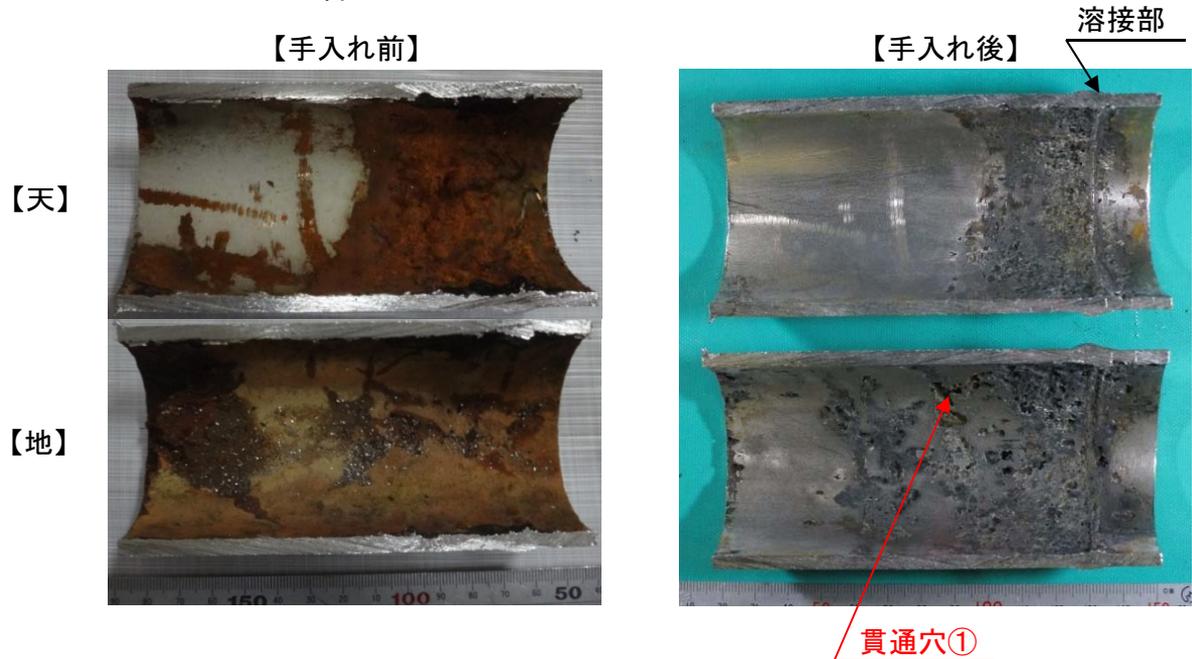
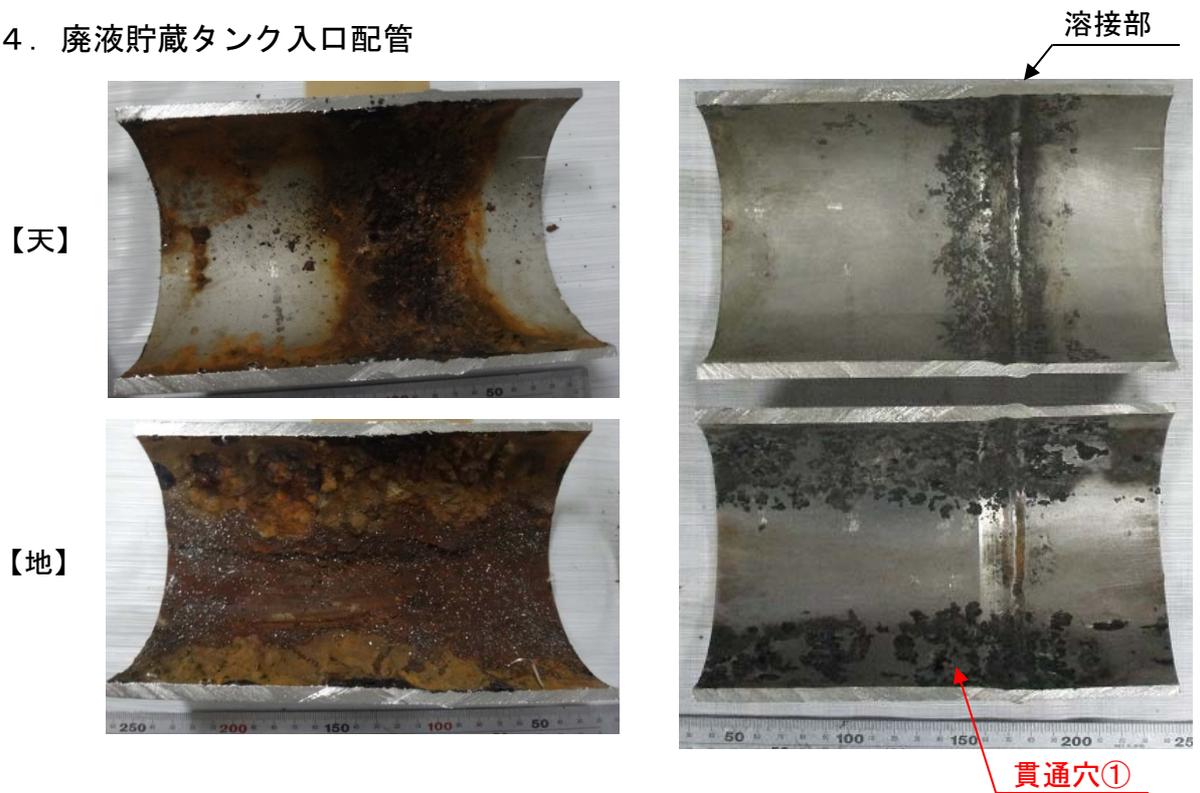
- ・ 茶色の付着物が地側および溶接部近傍に堆積
- ・ 付着物の堆積箇所に孔食を確認

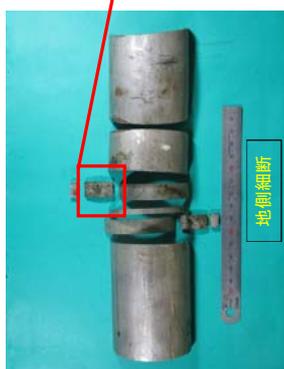
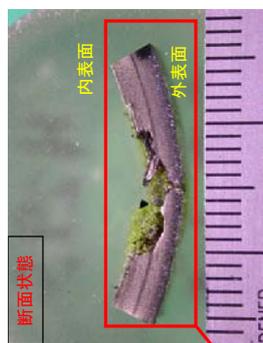
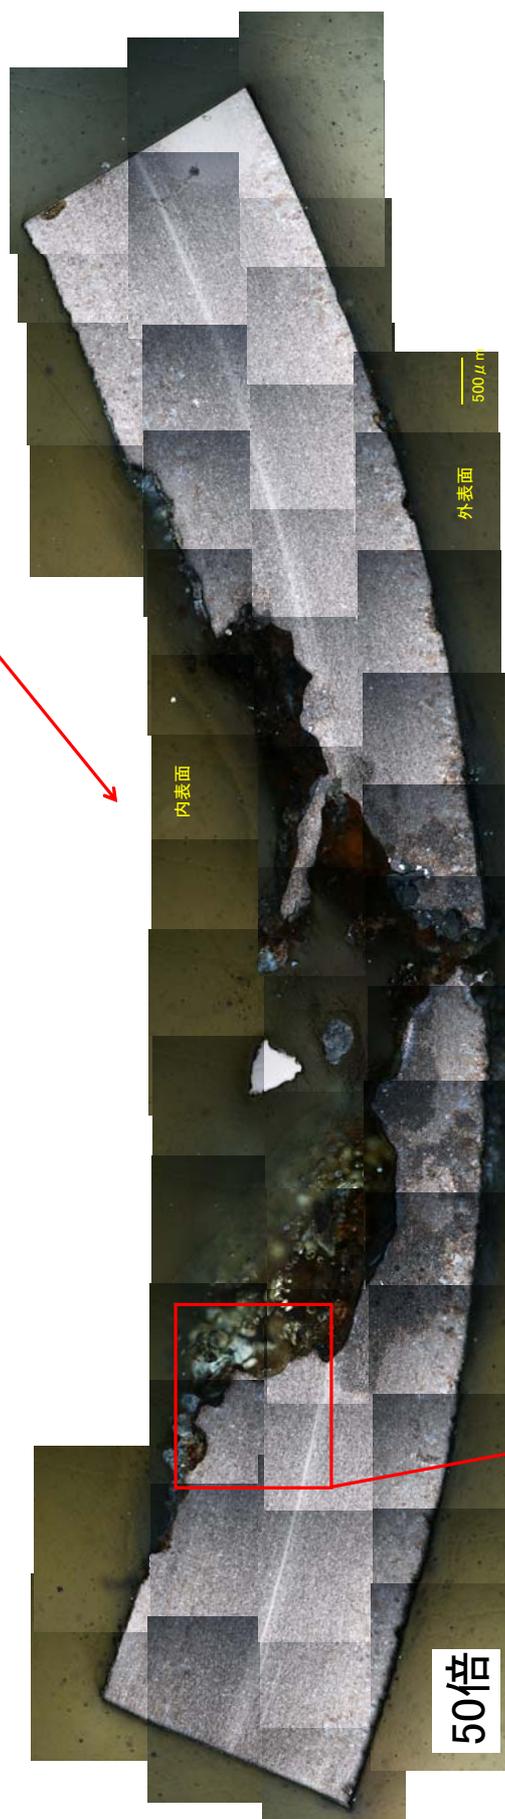
(洗浄排水蒸発装置ドレン配管貫通穴の例)

断面ミクロ観察を実施した結果、内表面には孔食によるへこみが生じており、穴の径は内表面が大きく、外表面にいくほど小さく狭まっていく様相で、配管内部に応力腐食割れ等によるひび割れは認められなかった。

以上のことから、孔食が配管内表面から外表面に向かって進展し貫通に至ったものと推定される。

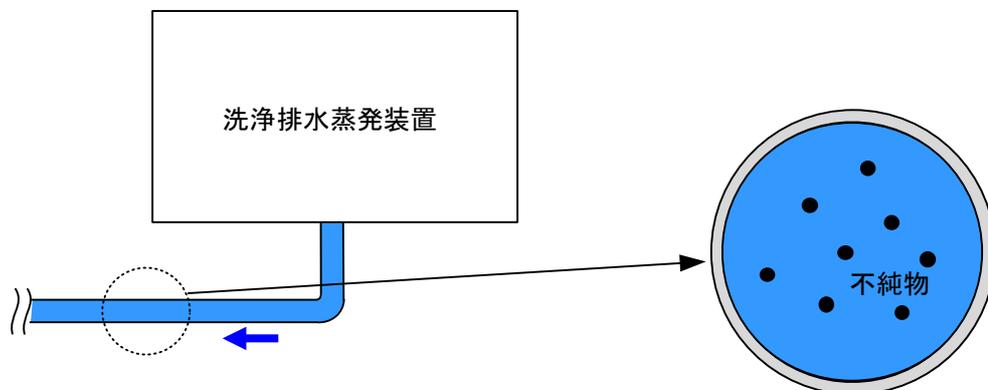
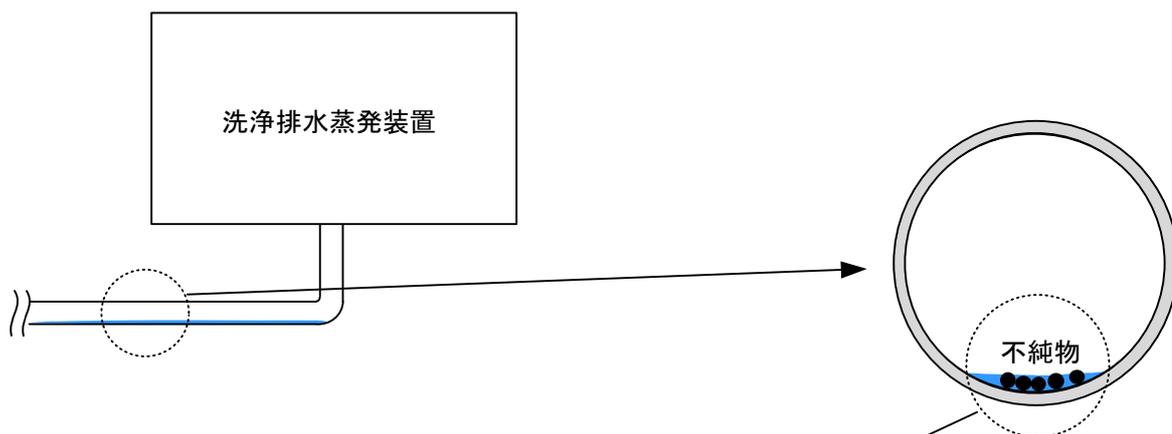
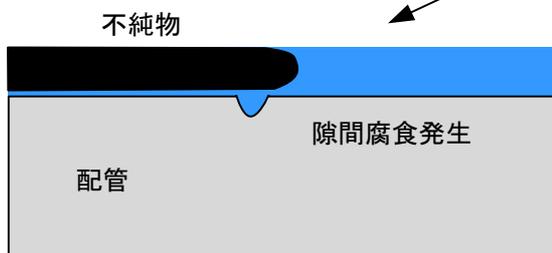
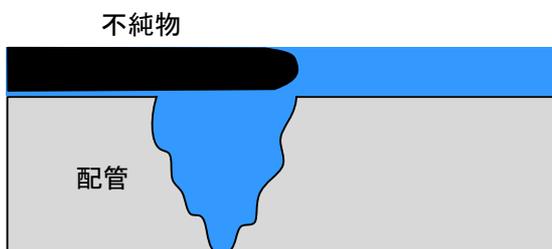
漏えいまでの推定メカニズム

洗浄排水蒸発装置ドレン配管について、不純物および塩素を含む廃液が間欠的に排水されており、排水停止時は、配管内の廃液の水分蒸発に伴い、水平配管の底部および溶接部に不純物が堆積する。

このとき、不純物、塩素等が存在する環境となることから、配管内表面と不純物の隙間で隙間腐食*⁶が発生し、隙間腐食を起点として、配管内面から外面に孔食が進行し、貫通に至ったものと推定される。

- (1) 洗浄排水蒸発装置からの排水
不純物、塩素等が含まれる廃液を排水

- (2) 排水停止時
水平配管内の廃液の水分蒸発に伴い、不純物が配管の底部(地側)を中心に堆積

- (3) 隙間腐食発生
堆積した不純物と配管の隙間で隙間腐食(孔食)が発生

- (4) 孔食の進展
孔食が進展して貫通に至った。
