伊方発電所第 3 号機
蓄圧タンク 3 B 出口逆止弁のベント弁からの
漏えいについて

平成 2 9 年 1 2 月
四国電力株式会社

伊方発電所第3号機 蓄圧タンク3B出口逆止弁のベント弁からの漏えいについて

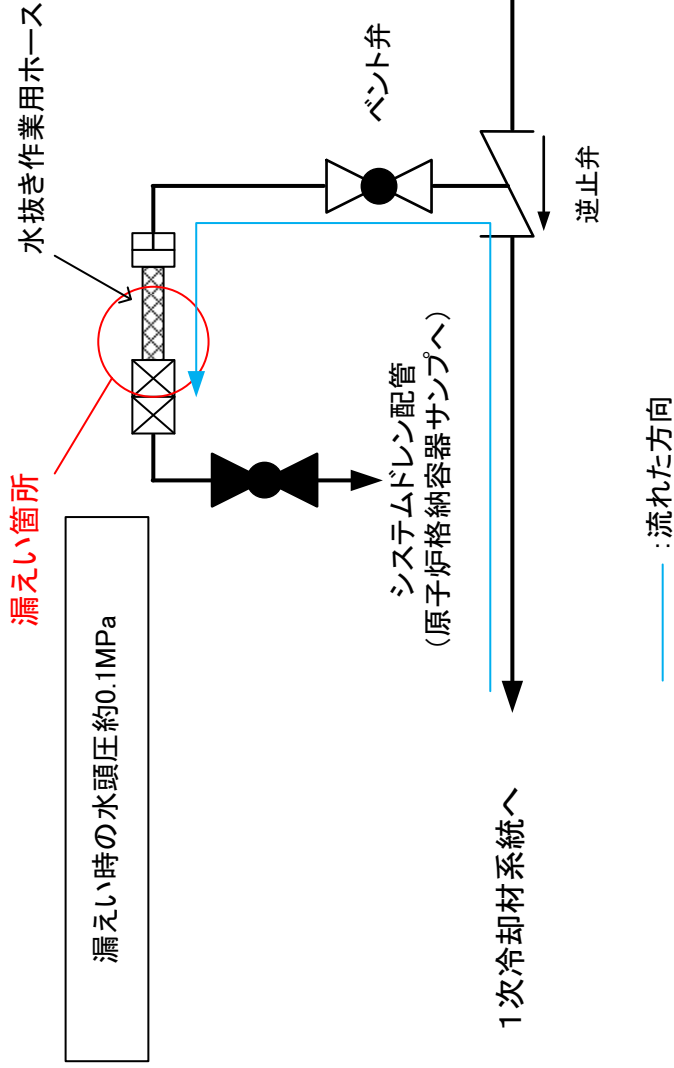
蓄圧タンク3B注入系統概略図

1次冷却材系統の水抜き準備作業として、水抜き作業用ホースを取り付け後、システムドレン配管側の弁が「閉」であることを確認し、ベント弁を「開」とした。この時の1次冷却材系統の状態は、大気開放状態であり、当該水抜き作業用ホースには1次冷却材系統の水頭分の圧力がかかっていた。その後、他の水抜き作業用ホースの取り付け作業を実施していた際に、11時30分当該水抜き作業用ホースの接続部からの漏えいを確認した。

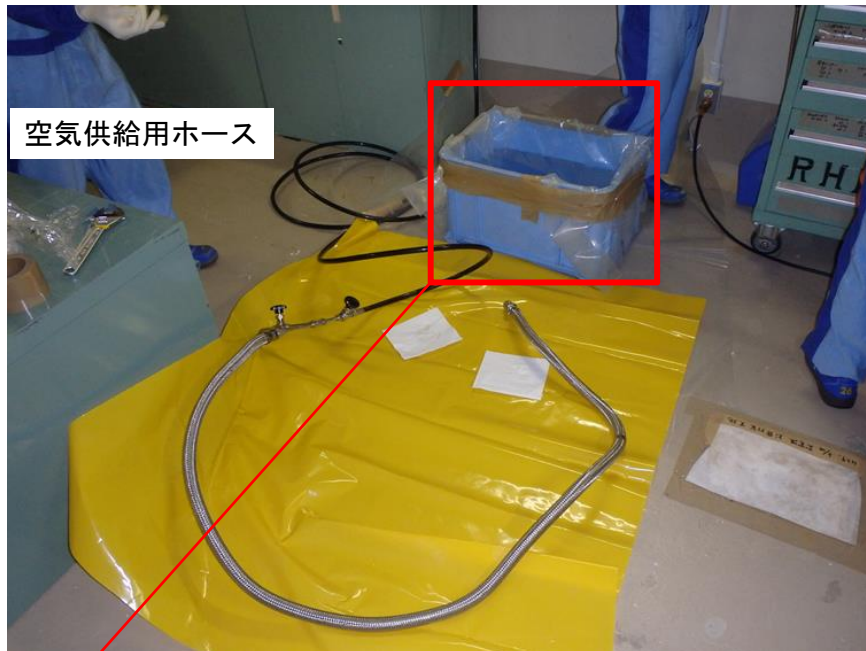
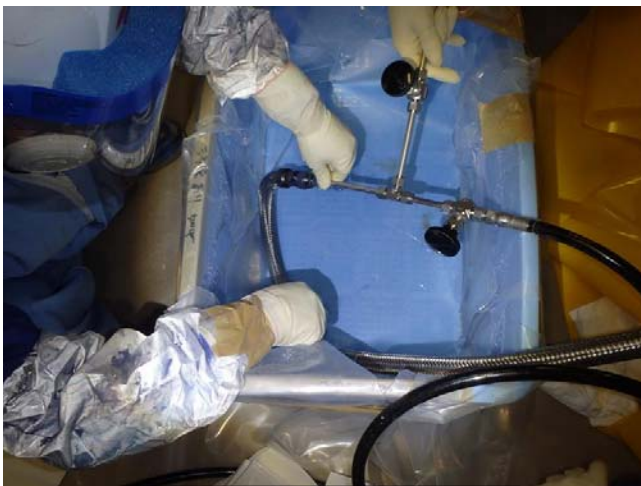
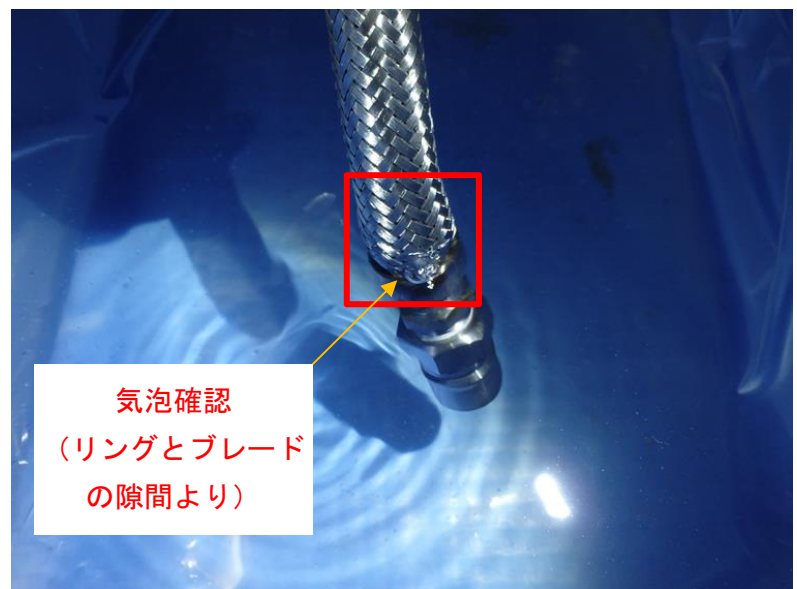
水抜き作業用ホース漏えい個所調査結果

ホース全体を水槽に浸し漏えい個所を調査した結果、システムドレン配管*⁵側の端部(リングとブレードの隙間)からの気泡があり、当該部から漏えいしていることを確認した。

ホース内部に空気を供給し、水槽内で気泡の有無を確認

ホースを水槽内に順次浸し漏えい確認を実施

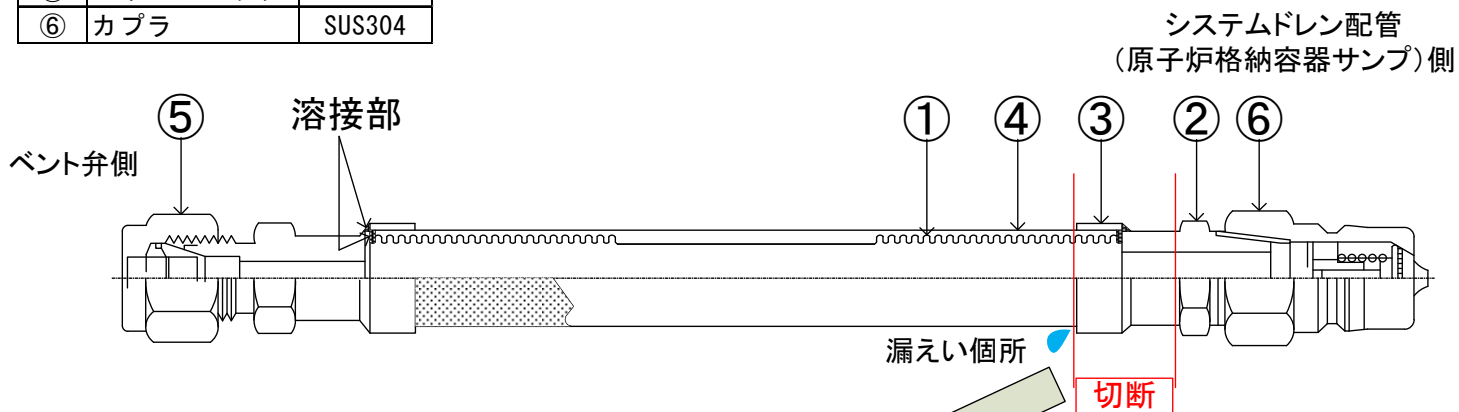
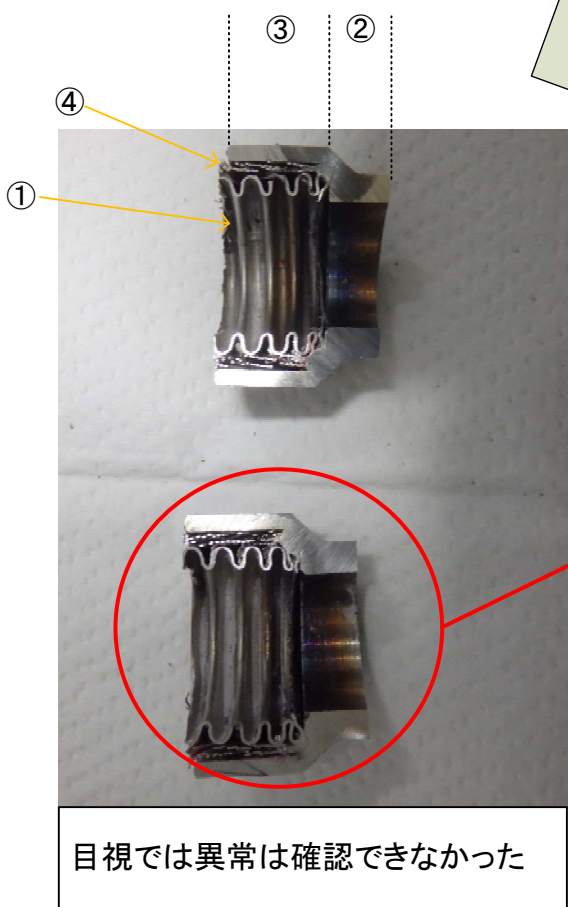
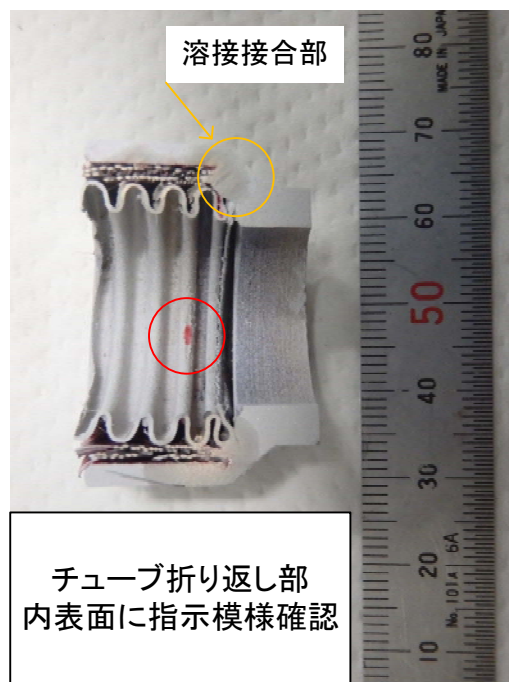
水抜き作業用ホース内面調査結果

漏えい個所調査において漏えいが認められた部位を切り出し、縦割りに切断し内面から調査を行った結果、目視による観察では内表面に腐食はなく、貫通口等の異常は確認できなかったが、浸透探傷検査*⁶の結果、チューブ内面の継手とチューブの溶接接合部に近いチューブ折り返し部に浸透指示模様を確認した。

ただし、浸透指示模様は微小であり貫通部の形状、大きさ等の特定には至らなかった。

浸透指示模様

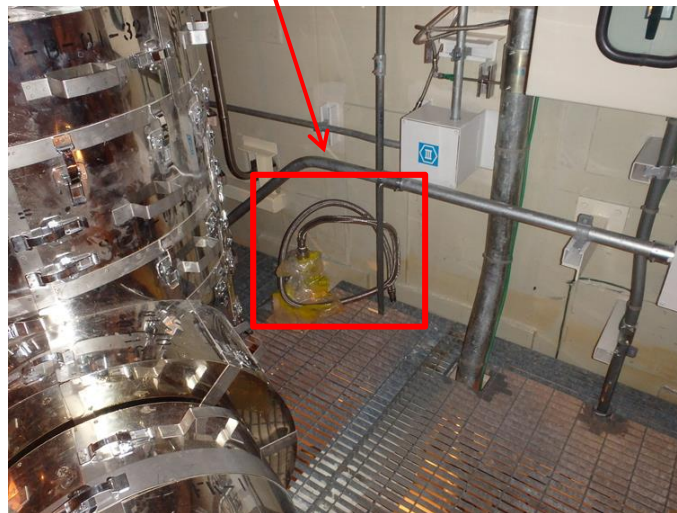
ホース保管時状況

また、当該ホースは、定期検査中のみベント弁に接続しており、使用終了後は、ホース内部の水抜きを実施した後、ベント弁側を取り外し、システムドレン配管側のカプラ部を接続したままで、ホースを巻いて近傍に保管していた。

このため、当該ホースのシステムドレン配管側のホース端部（チューブと継手溶接部）が曲げられた状態となり過大な応力が負荷されていた可能性がある。

- (1) 蓄圧タンク3B出口逆止弁のベント弁の当該ホースを取り替えた。
- (2) 本定期検査における1次冷却材系統設備の点検完了に伴う系統水張り作業開始までに、当該ホースおよび類似ホース(全31本)を念のため、新品に取り替える。また、予備品を保有管理することとする。
- (3) 当該ホースの劣化を防止するため、保管時はホース両端を配管から取り外し、過大な応力が掛からないように保管するよう作業要領書に反映する。
- (4) ホース取り付け・取り外し作業での取り扱い上の注意事項(無理に曲げない等)について、連絡票にて所内関係箇所へ周知を行った。
- (5) 念のため今回取り替えるホース31本の健全性を確認するため、5定検に1回、今回の調査と同様に空気による漏えい確認を実施する。
- (6) 類似ホースを使用して系統の水張り、水抜き作業を行う場合、より確実な確認を行う観点から、ホース取り付け後、通水を開始した時点において、取り付け部およびホース全体からの漏えいの有無について確認するとともに、一定時間後にも再度漏えい確認を行うこととし、その旨を操作手順書に反映する。

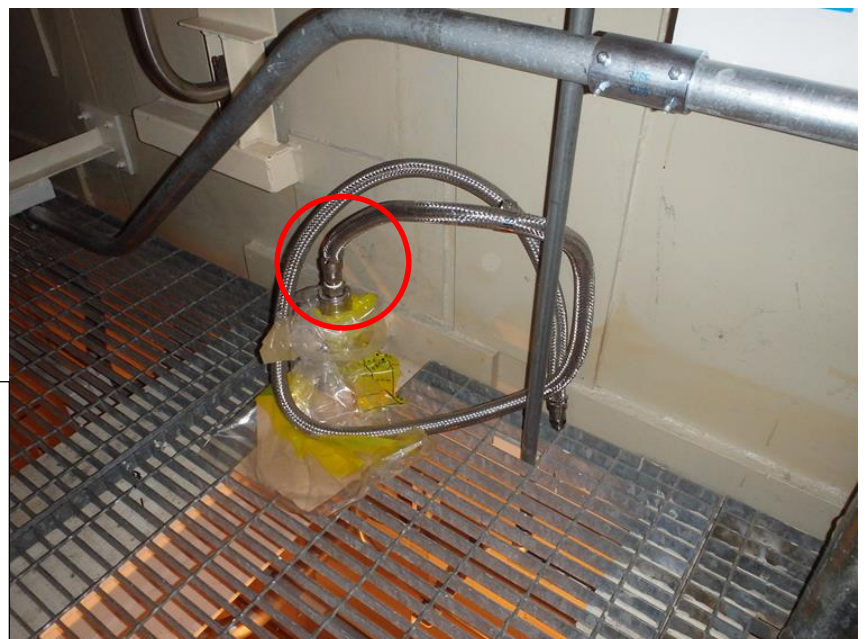
【保管状況拡大】
カプラ部がシステムドレン配管と接続され、ホース端部のチューブ接続部が曲がっている。

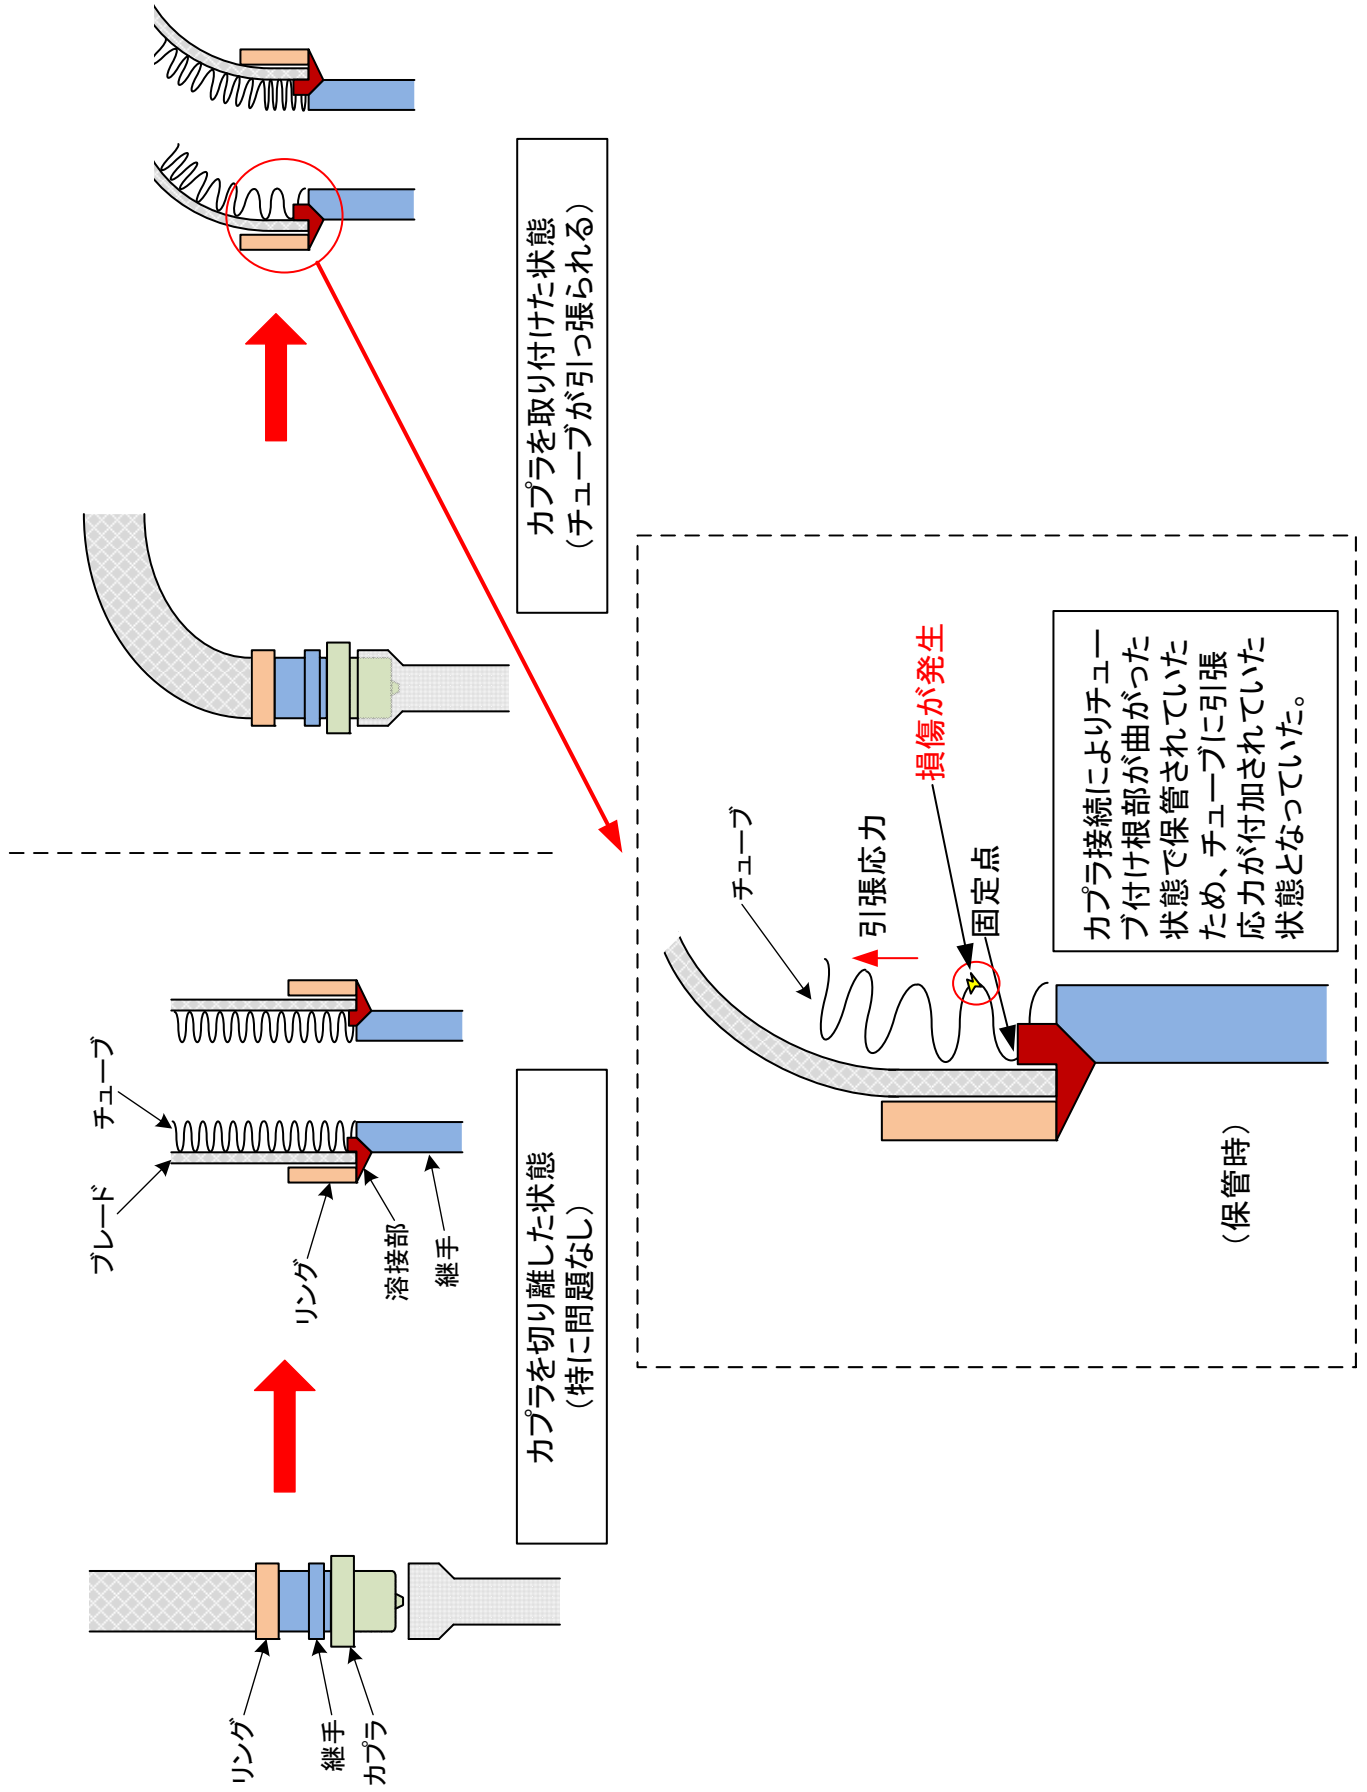
水抜き作業用ホース損傷推定メカニズム

当該ホース保管時には、システムドレン配管側のカプラ部を接続した状態でホースを巻いて保管していたため、システムドレン配管側端部のチューブ接続部に引張応力が付加され塑性変形が生じていたと考えられる。当該ホースは、3号機運転開始以降、各定期検査において使用しており、使用・保管の都度、当該接続部に繰り返し、引張応力が付加され、損傷・漏えいに至ったものと推定される。
