伊方発電所第 3 号機  
海水電解装置の電解液注入配管からの水漏れについて

平成 3 0 年 1 月  
四国電力株式会社

伊方発電所第3号機 海水電解装置の電解液注入配管からの水漏れについて

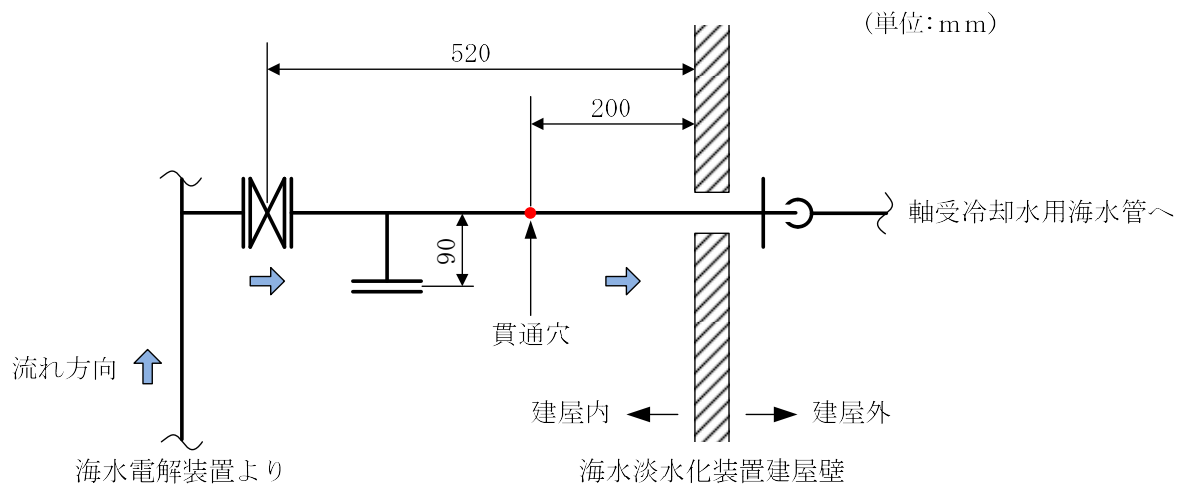
##### a. 貫通穴位置 (平面)

漏えい箇所に通水穴(1箇所、直径 約2mm)が認められた。その他に腐食等の異常は認められなかった。

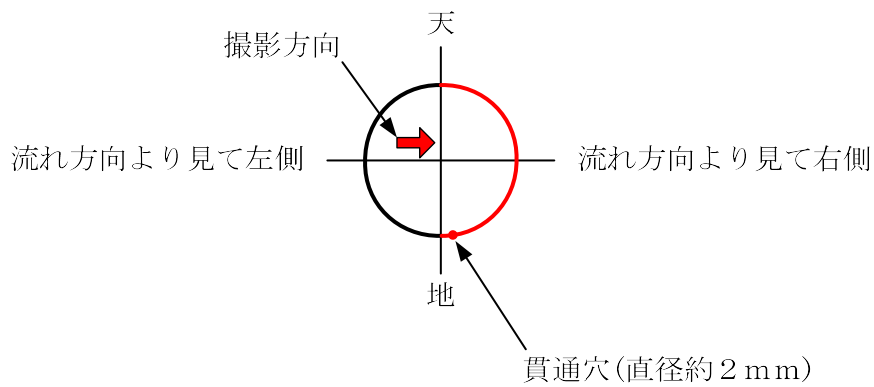
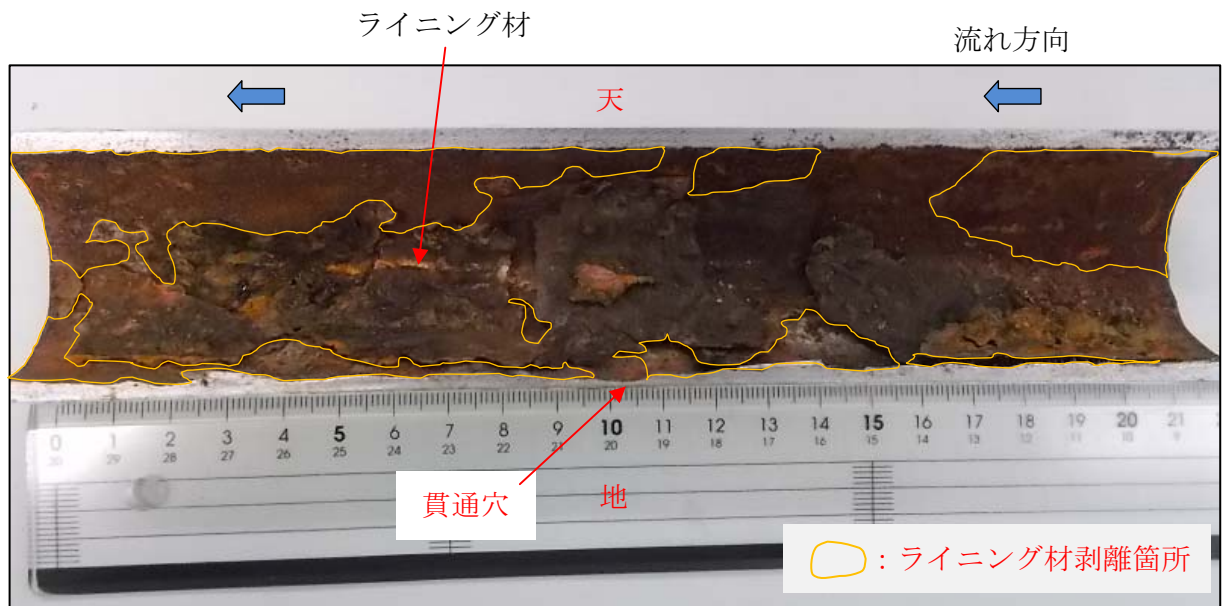
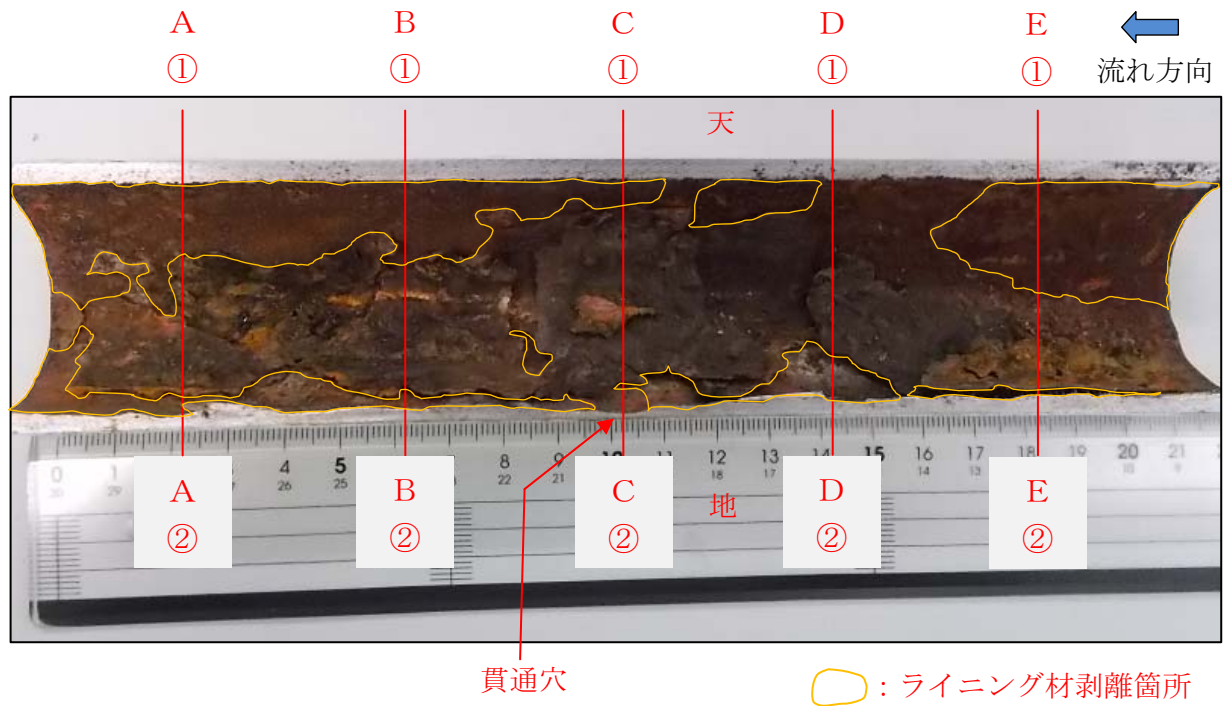
a. ①部配管内表面

貫通穴を確認した付近の配管を切り出し、内部を確認した結果、配管内面のゴムライニングが剥離しており、配管底部(地側)が減肉、腐食していることを確認した。

流れ方向から見て右側配管内表面

測定箇所		A(80) *1		B(40) *1		C(0) *1		D(-40) *1		E(-80) *1	
		①	②	①	②	①	②	①	②	①	②
厚さ (mm)	ライニング *3	—*2	—*2	—*2	—*2	—*2	—*2	0.8	—*2	—*2	—*2
	配管 *4	3.6	2.7	3.9	2.7	3.6	0.9	3.5	2.5	3.7	3.4

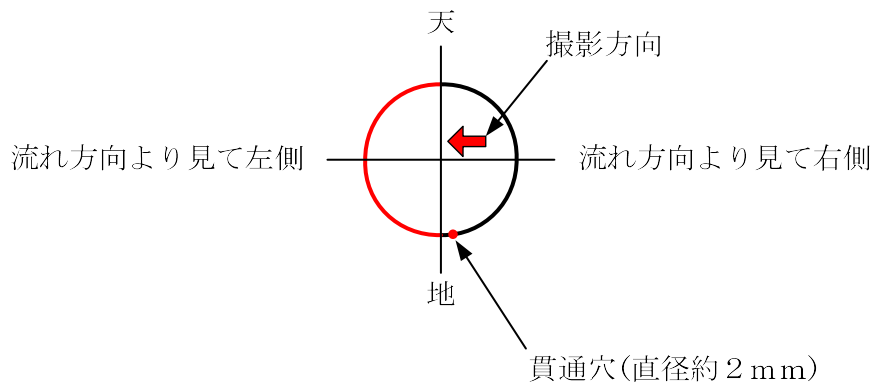
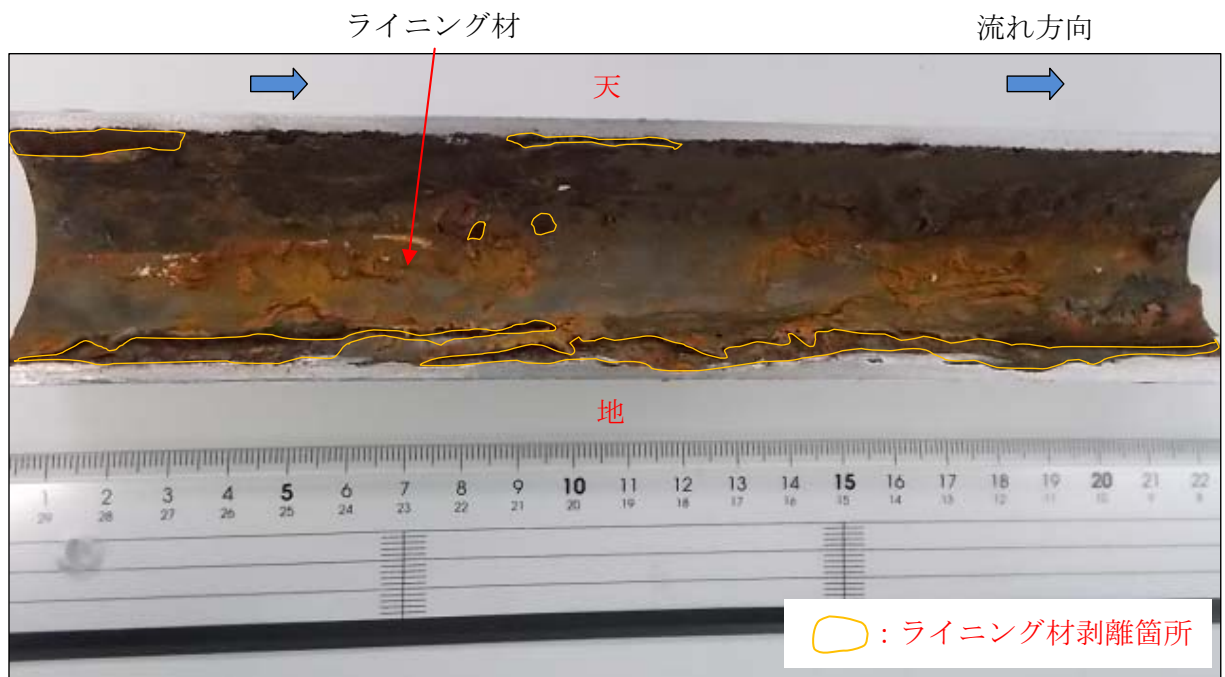
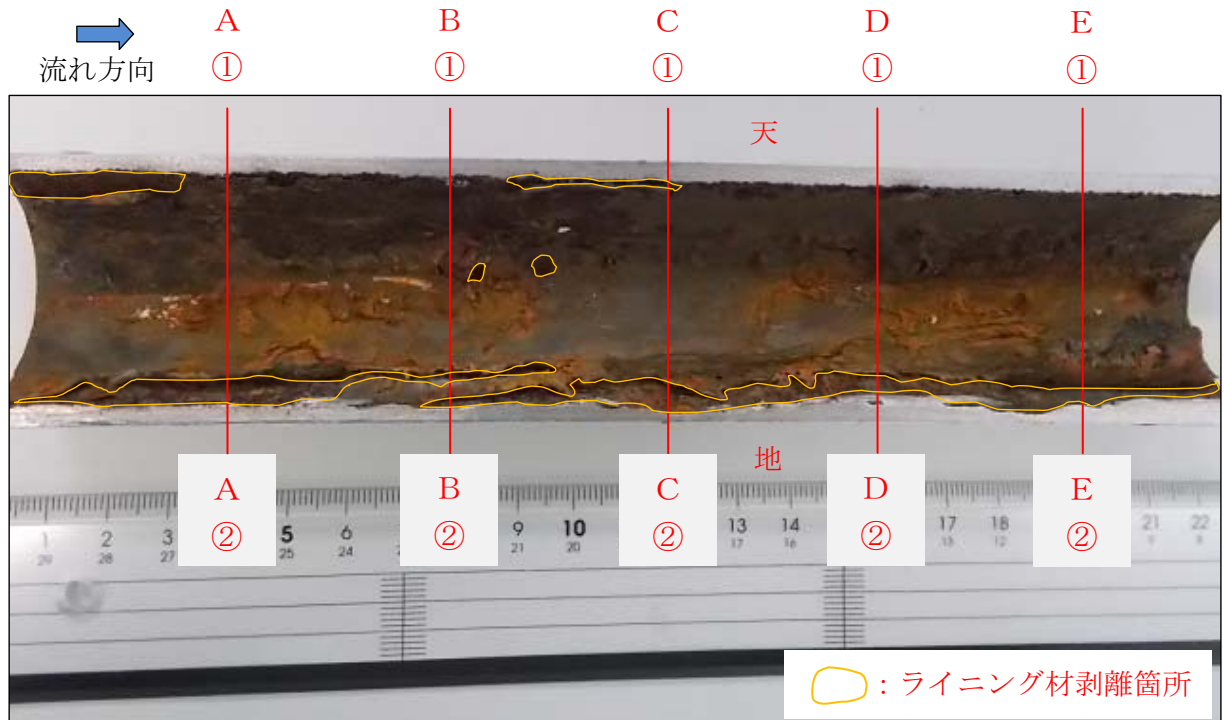
a. ㊤部配管内表面

流れ方向から見て左側配管内表面

測定箇所		A(-80) *1		B(-40) *1		C(0) *1		D(40) *1		E(80) *1	
		①	②	①	②	①	②	①	②	①	②
厚さ (mm)	ライニング *3	1.1	—*2	0.7	—*2	—*2	—*2	0.5	—*2	0.5	—*2
	配管 *4	3.4	3.0	3.6	2.5	3.9	1.3	3.6	3.1	3.8	2.8

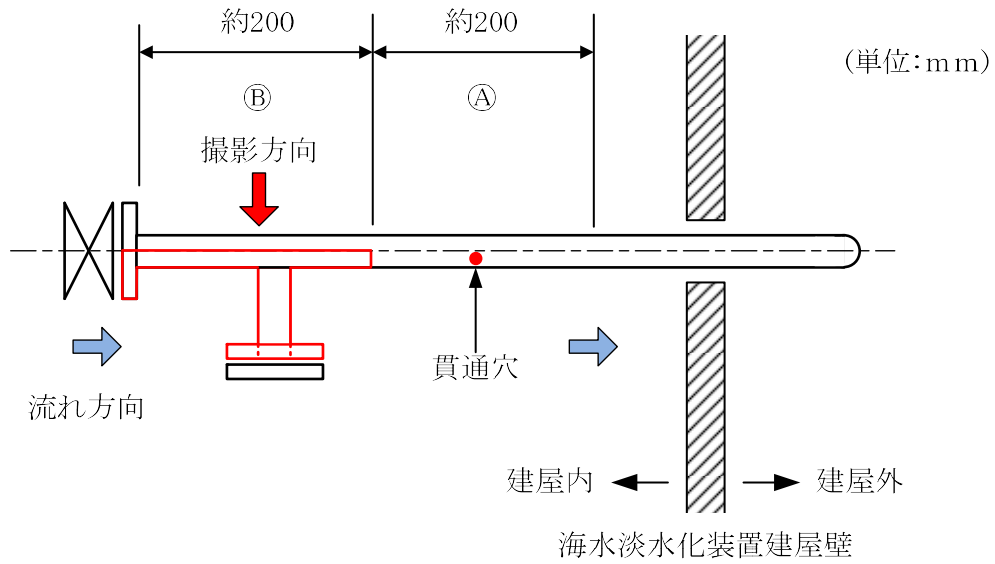
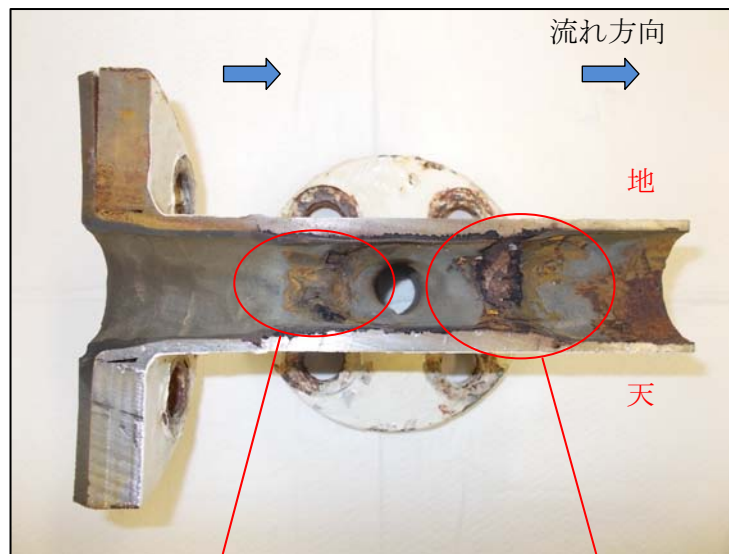
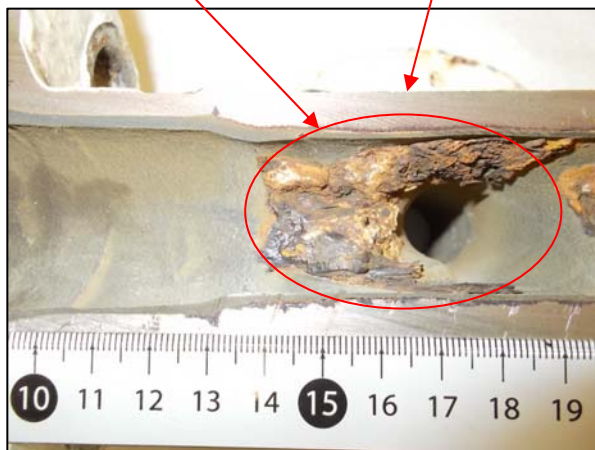
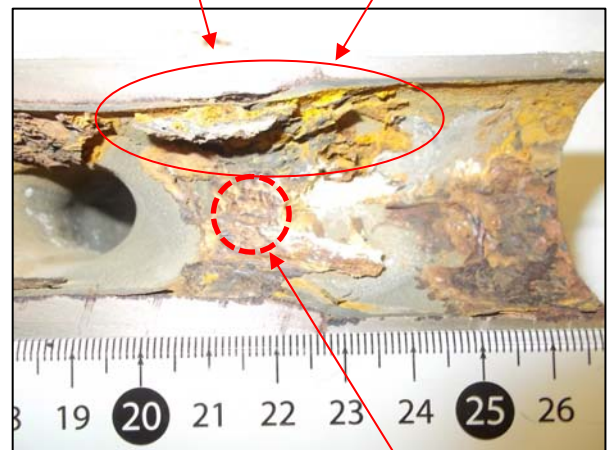
(a) 固形付着物

また、貫通穴を確認した上流の配管分岐部(T形管継手)付近に、茶褐色の固形物が付着していることを確認した。茶褐色の固形物をE PMA\*5分析したところ、鉄、カルシウムを主成分とするスケール\*6であることが判明した。分析結果からスケールは、海水電解処理の過程で海水中に含まれるカルシウムイオンにより生成したものと炭素鋼配管の腐食により発生したものと推察される。

茶褐色の固形物

付着物組成 (E PMA定性分析結果)

元素	C	O	Na	Mg	Al	Si	P	S	Cl	Ca	Mn	Fe
wt%	2	39	<1	2	<1	<1	<1	1	2	7	4	42

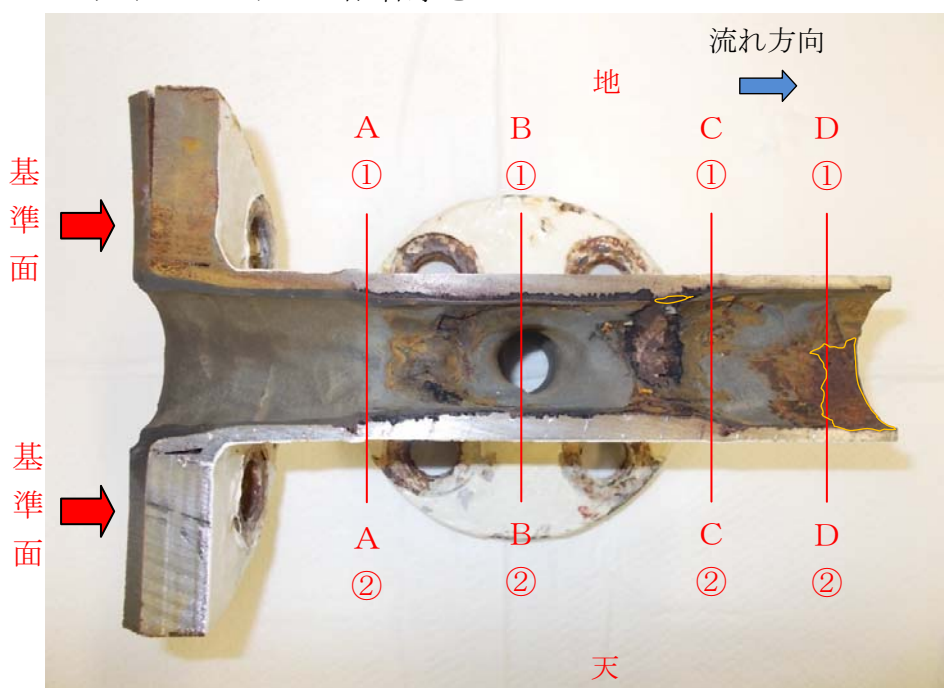
(b) ゴムライニングおよび配管厚さ

○ : ライニング材剥離箇所

測定箇所		A(60) *1		B(100) *1		C(150) *1		D(180) *1	
		①	②	①	②	①	②	①	②
厚さ (mm)	ライニング*3	2.8	2.7	1.0	1.4	2.2	1.7	*6 0.8	—*2
	配管*4	6.3	6.0	7.0	7.2	4.2	5.0	*5 2.9	3.6

- \* 1 ( )内の数値は、基準面からの距離 (単位 : mm)
- \* 2 ライニングはなく、配管の地金が確認できる状態
- \* 3 ゴムライニング計画厚さ : 4 mm
- \* 4 配管計画厚さ : 3.5 mm
- \* 5 次亜塩素酸ソーダを含む海水により腐食し減肉
- \* 6 ライニング材は残存しているが、配管から浮いた状態

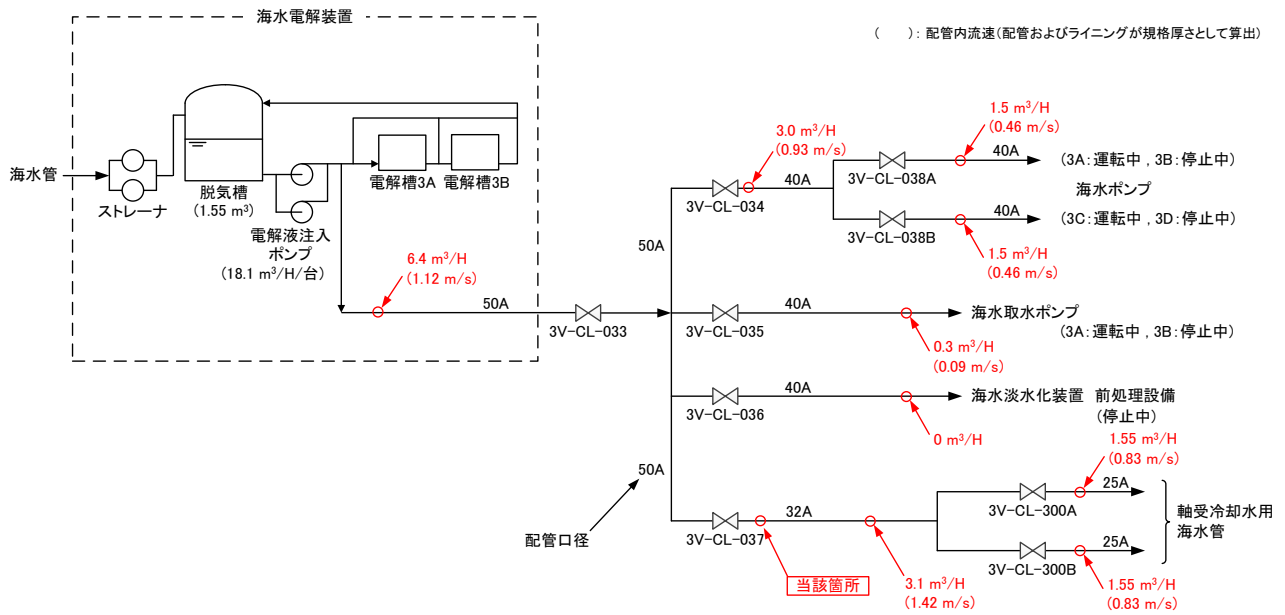
## 電解液注入ライン配管注入流量

また、当該箇所は他の電解液注入ラインに比べ、配管口径および次亜塩素酸ソーダ（塩素）を含む海水の注入流量から、配管内流速が速い状態であった。

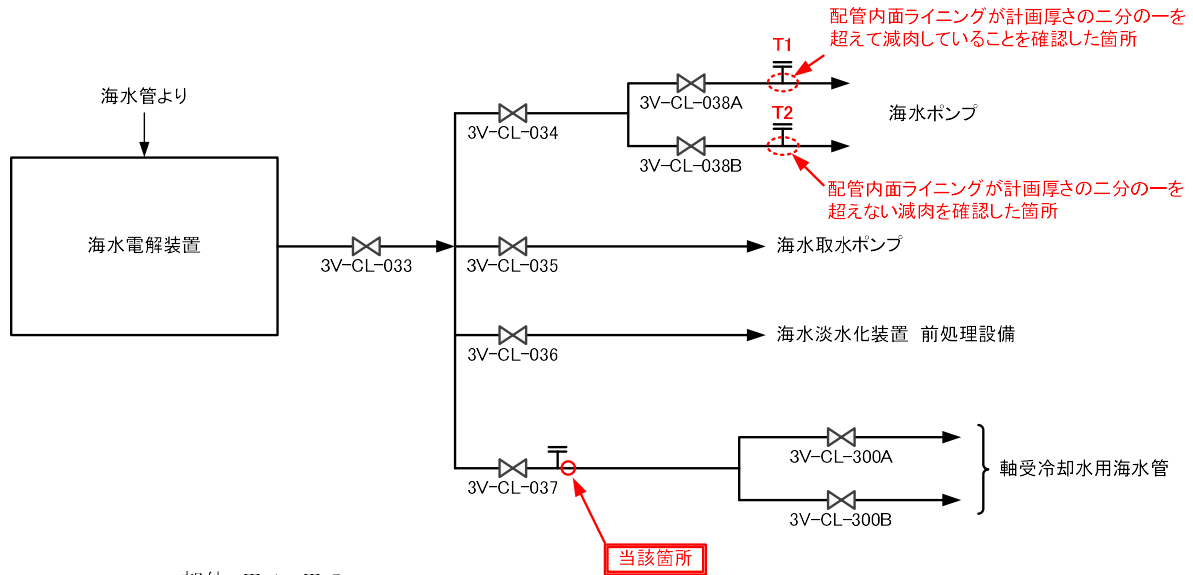
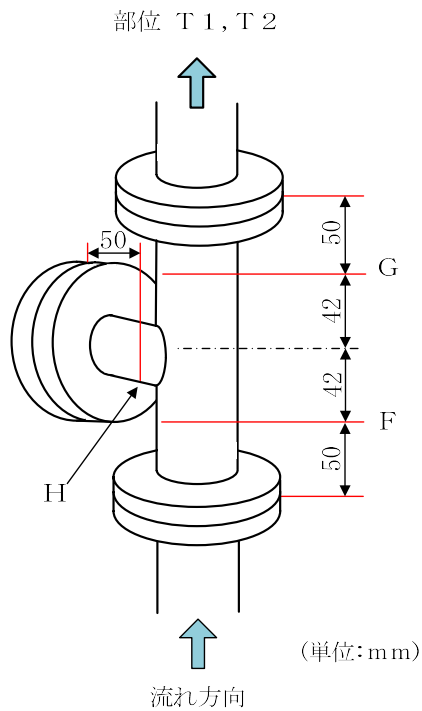
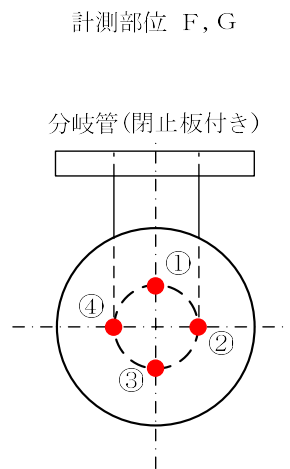
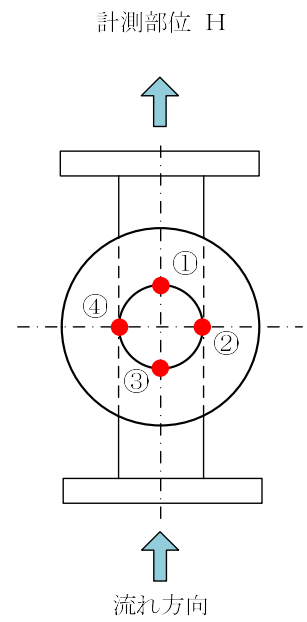
類似箇所の調査結果

本設備で次亜塩素酸ソーダを含む海水を注入している配管の内部状況について調査（12箇所）した結果、貫通穴を確認した上流の配管分岐部と類似構造（T形管継手）の箇所（当該箇所以外の全2箇所のうち1箇所）にて、配管内面ライニングの厚さが、配管取り替え計画基準厚さ（ライニング計画厚さの二分の一）を超えて減肉していることを確認した。

測定箇所	F				G				H				
	①	②	③	④	①	②	③	④	①	②	③	④	
ライニング厚さ (mm)	T1	1.2	1.3	1.3	1.1	1.1	1.4	1.5	1.1	1.6	2.3	2.4	1.7
	T2	2.8	2.8	2.8	2.6	2.6	2.8	2.4	2.4	3.8	2.6	2.8	2.8

(2) 上記（1）と同様に配管分岐部（T形管継手）と類似構造の箇所（2箇所）は、エロージョンが発生する恐れのない直管（分岐管のないもの）に変更し取り替えた。

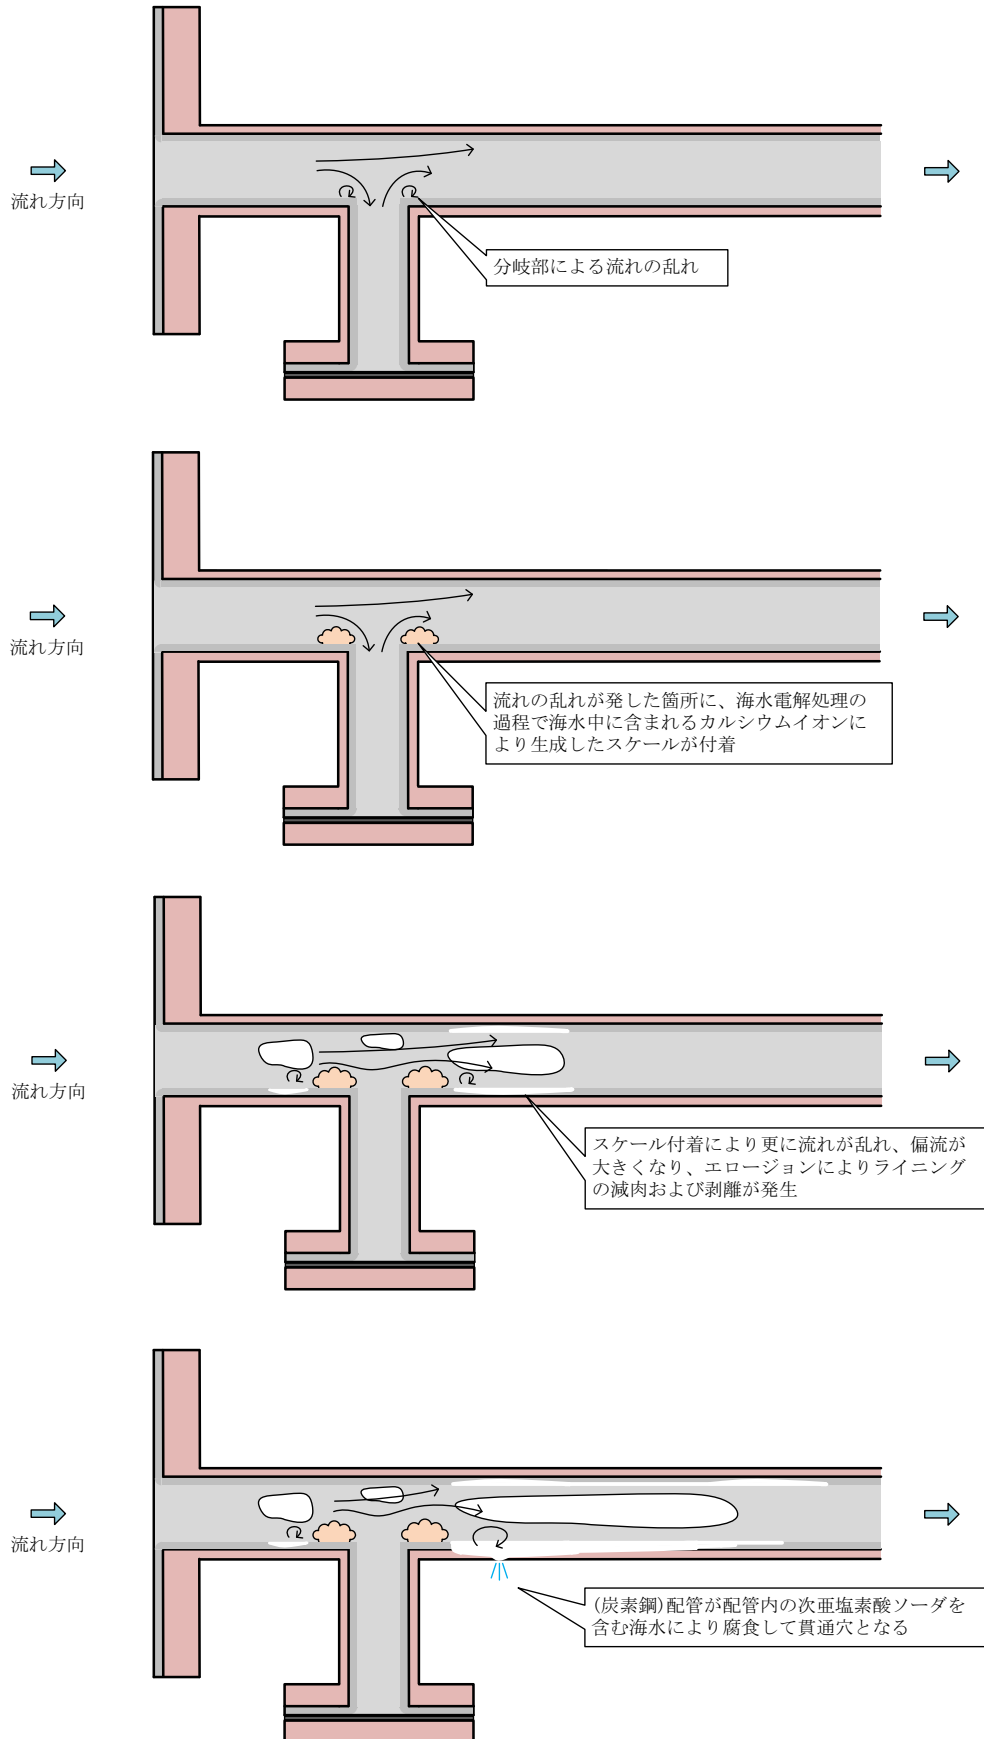
損傷推定メカニズム

調査結果から、当該箇所は他の電解液注入ラインに比べ配管内流速が速い状態であったことから、貫通穴を確認した上流の配管分岐部付近で流れの乱れが生じ、海水電解処理の過程で海水中に含まれるカルシウムイオンにより生成したスケールが同部に付着し、スケール付着により更に流れが乱れたことにより偏流が大きくなったと推察される。

次亜塩素酸ソーダを含む海水の偏流によりエロージョンが発生し、配管内面ライニングの減肉および剥離が発生した結果、炭素鋼配管が配管内の次亜塩素酸ソーダを含む海水により腐食して貫通穴となり漏えいに至ったものと推定される。
