伊方発電所第 3 号機
充てんライン圧力計元弁からの漏えいについて

平成 30 年 7 月
四国電力株式会社

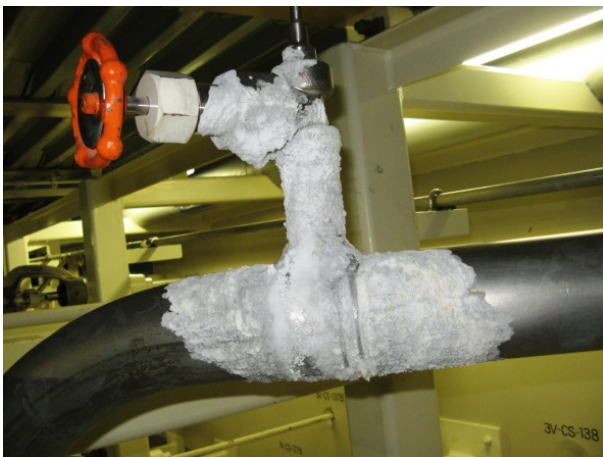
（ほう酸除去前）

付着したほう酸を除去し、外観点検を行った結果、弁および配管の外表面に割れ、傷、腐食等の異常は認められなかった。また、漏えい個所は、ボンネットとボディの締付け部の隙間からの漏えいであることを確認した。

外観点検の結果、弁および配管の外表面に異常は認められなかった。
漏えい箇所は、ボンネットとボディの締付け部の隙間からの漏えいであることを確認した。

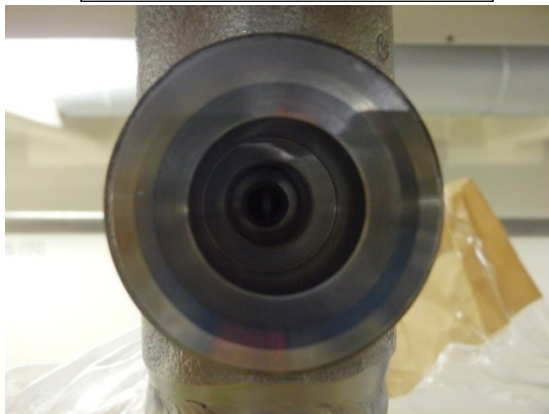
ボディ

- ・主要構成部品(ボディ、ボンネット、ダイヤフラム)について、外観点検を行った結果、割れ、傷、腐食等の異常は認められなかった。また、その他構成部品(ガータースプリング、ディスク、スプリング)についても外観点検の結果、異常は認められなかった。
- ・ボディ、ボンネットのねじ部に傷、かじり等の異常は認められなかった。
- ・ダイヤフラム2次側(ボンネット側)には、ほう酸の析出等漏えいした痕跡は無かった。

外観点検の結果、主要構成部品に異常は認められなかった。

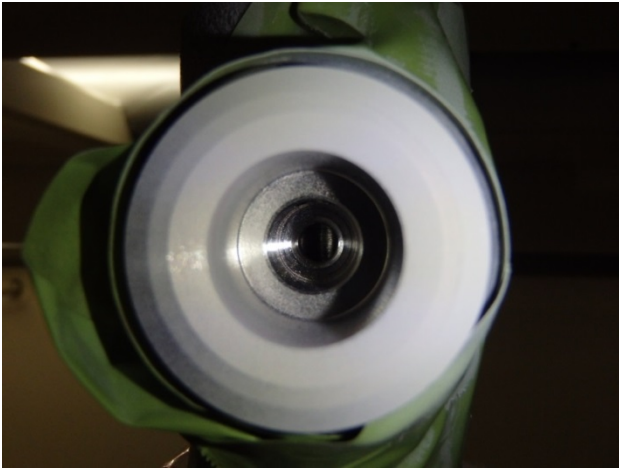
ボディのダイヤフラムシート面

浸透探傷検査の結果、ボディのダイヤフラムシート面、ボンネットのダイヤフラム接触面およびダイヤフラムについて異常は認められなかった。

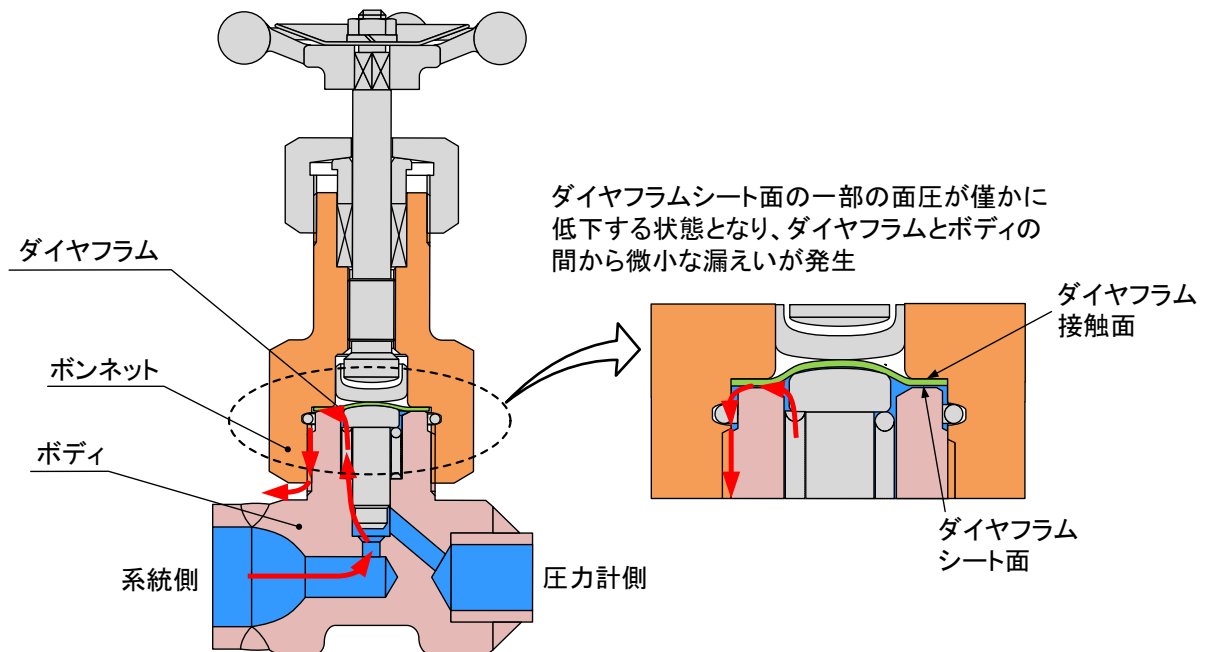
漏えいまでの推定メカニズム

当該弁の構成部品に異常は確認されておらず、高圧環境下での長期に亘る使用において、シート面の状態に微妙に変化を及ぼすような僅かな緩みがボンネット・ボディの締付け部に発生し、シート面の面圧が部分的に低下し、当該部から内包する高圧水が徐々に滲み出て漏えいに至ったと推定される。

高圧環境下での長期に亘る使用において、ダイヤフラムシート面の状態に微妙に変化を及ぼすような僅かな緩みがボンネット・ボディの締付け部に発生し、ダイヤフラムシート面の面圧が部分的に低下し、当該部から内包する高圧水が徐々に滲み出て漏えいに至ったと推定される。

- (1) 当該弁については、分解調査により異常のないことを確認し、分解時の標準取替部品(ダイヤフラム、ガータースプリング、ディスク)について交換を行い、復旧した。
- (2) 当該弁を除く、高圧環境下で長期間使用している1次冷却材系統および化学体積制御系統の金属ダイヤフラム弁(60台)について、本定期検査におけるプラント起動までに、ボンネットの確認締めを実施することによりシート面の部分的な面圧低下を防止する。
- (3) 当該弁および高圧環境下で長期間使用している1次冷却材系統および化学体積制御系統の金属ダイヤフラム弁(60台)について、10定検に1回、ボンネットの確認締めを実施することにより、シート面の部分的な面圧低下を防止する。
