付録ー7 第三者被害につながる損傷の事例

付録4 コンクリート片の落下等第三者被害につながる損傷の事例

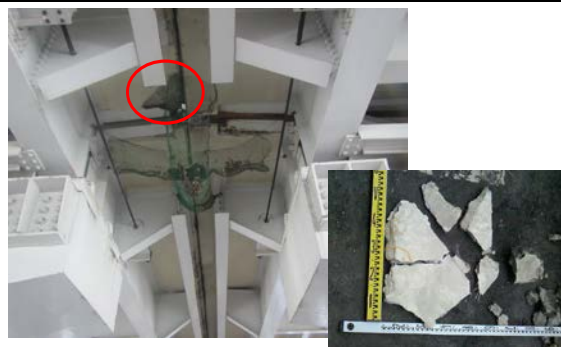
コンクリート片が剥落防止材を抜けて落下した場合

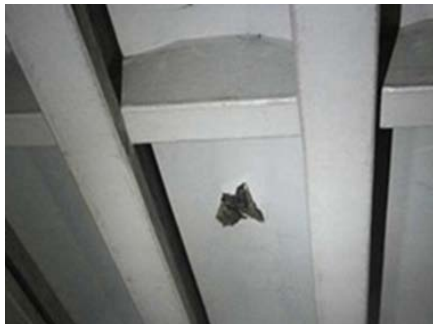
間詰めコンクリートが抜け落ちている場合

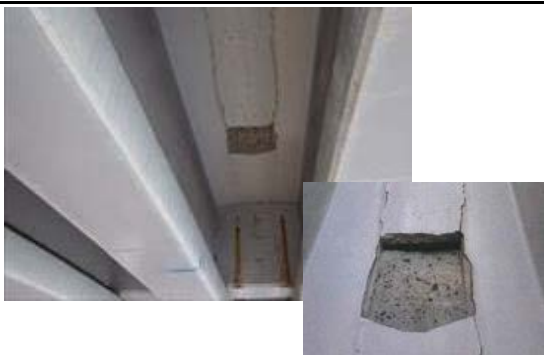
間詰めコンクリートが抜け落ちている場合

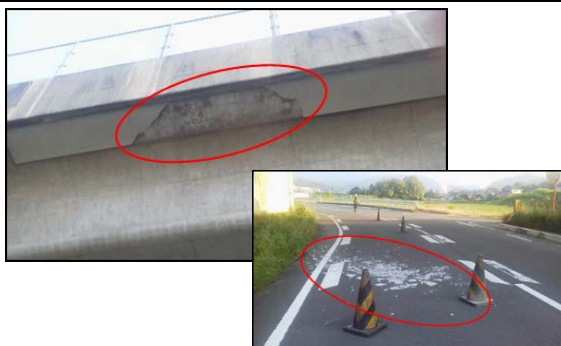
化粧モルタルが面的に落下した場合

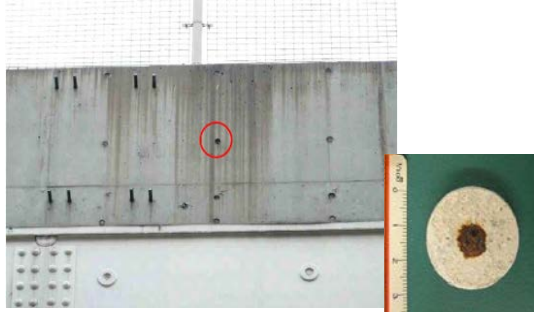
<p>例</p> <p>後埋めモルタルが落下した場合</p>

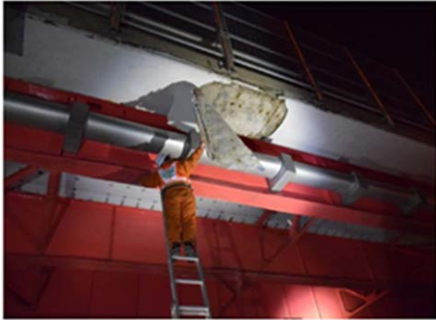
<p>例</p> <p>補修した材料（剥落防止工）が剥がれた場合</p>

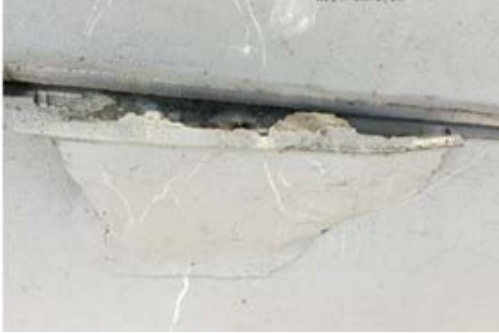
<p>例</p> <p>補修した材料（剥落防止工）とともにコンクリート片が剥落した場合</p>

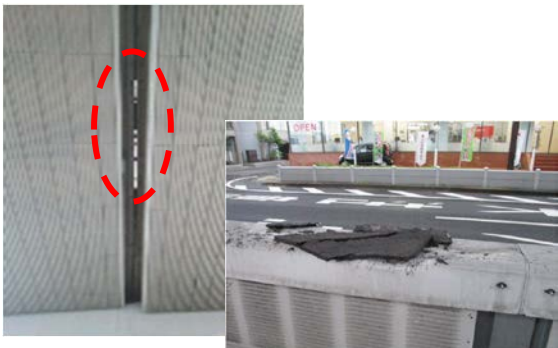
<p>例</p> <p>目地材が落下した場合</p>

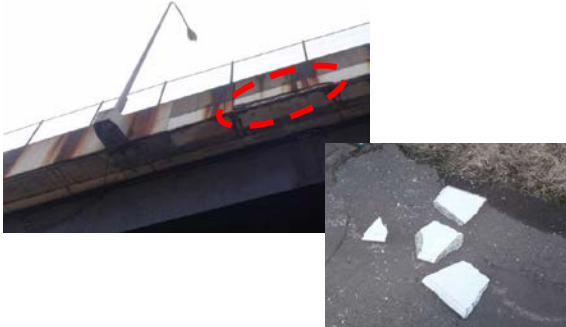
<p>例</p> <p>グレーチング床版を有する橋の壁高欄打ち下ろし部のコンクリートが落下した場合 深い部分に剥離面がある場合、剥離の把握や把握できても除去が難しい場合がある。構造等を勘案し詳細な状態の把握又は対策の要否を検討するのがよい。</p>

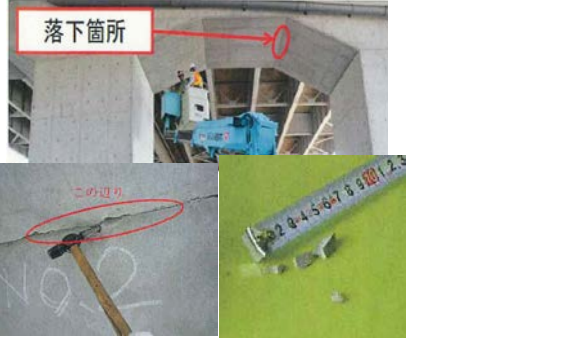
<p>例</p> <p>橋脚の折れ点からモルタル片が落下した場合</p>

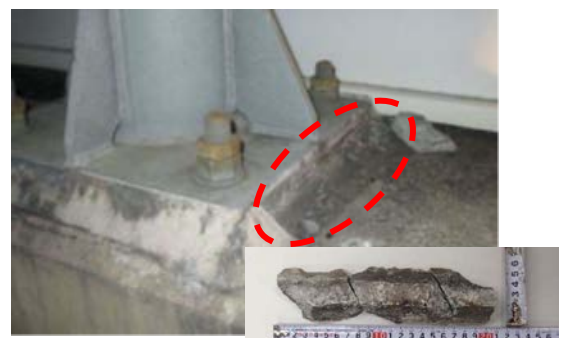
<p>例</p> <p>照明柱基部のモルタル片が落下した場合</p>

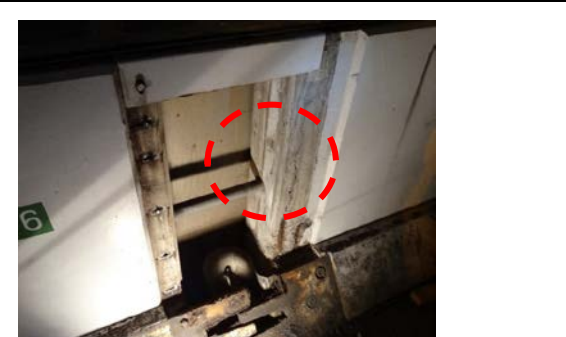
<p>例</p> <p>壁高欄からコンクリート片が落下した場合</p>
