県内農業水利施設等の点検結果及び由布市庄内町の土砂崩れに対する農地復旧支援について

県では、梅雨等の本格的な出水期やかんがい期を前に、農業水利施設、土砂災害警戒区域等や河川管理施設の点検を実施しましたので、その結果をお知らせします。

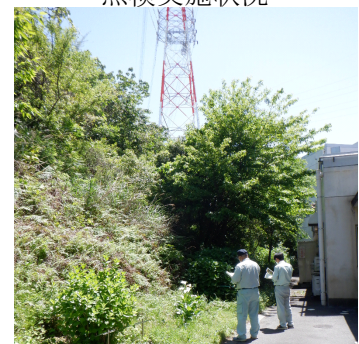
点検実施状況

項目 (県内全体の区域数)	今回点検 区域数	点検結果		
		A	B	C
土砂災害警戒区域(23,605区域)	268	1	253	14
(内訳)				
土石流	26	0	25	
急傾斜地	242	1	228	13
山地災害危険地区(6,906区域)	48	0	48	0
計(30,511区域)	316	1	301	14

A判定1区域 → 5月3日に発生した中津市耶馬溪町金吉(県道平原耶馬溪線)の落石箇所

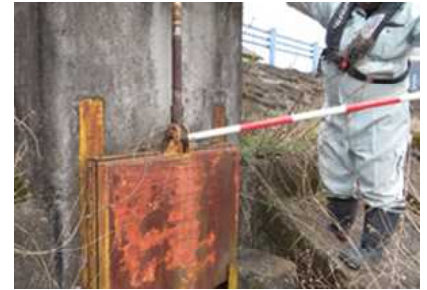
点検実施状況

- (1) 点検期間 4月～5月
- (2) 点検対象 県が管理する河川(※)のうち堤防のある153河川、約383kmの区間内にある堤防や護岸並びに県が管理する樋門及び樋管935基
(※) 県内全体585河川、2,869km
- (3) 点検結果 出水期までに緊急的に応急措置が必要な施設はなかった。
