2. 養豚農場における防護柵設置後のいのしし侵入状況調査と侵入対策指導

豊後大野家畜保健衛生所

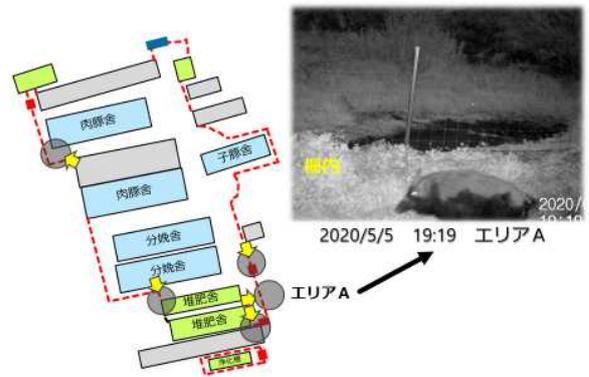
図4. 赤外線監視カメラ設置の結果

てデータの回収を行ったところ、5月5日に堆肥舎周辺でいのししを確認（図4）し、5月27日に肉豚舎周辺、6月1日に分娩舎周辺で補強した柵を持ち上げ出て行くいのししを確認（図5,6,7）した。その他にも、アナグマ（図8）、タヌキ、ネズミ、野鳥、イタチの侵入を確認した。

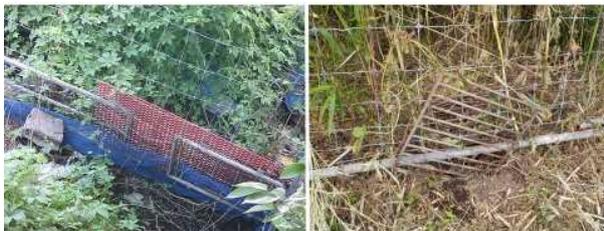
図9. 対策と結果

①柵と建物間のわずかな隙間や、土が軟らかい場所の柵の補強。⇒「柵の補強」

廃材（オレンジマットやパイプ等）と番線で柵を補強。
 突き上げによる柵の変形や、アナグマによる穴の形成が減少。

- ①「柵の補強」：オレンジマットやパイプ等の廃材を番線でくくりつける等、特に柵の下部を補強することで、いのししの突き上げによる柵の変形やアナグマによる穴の形成が減少した（図9）。
- ②「除草・竹の伐採」：除草剤の散布や竹の伐採により、野生動物の隠れ家となる場所が減少した（図10）。
- ③「わなの設置」：8月23日より箱わなを柵外に1カ所設置したが、11月13日時点でのししは未捕獲であった。

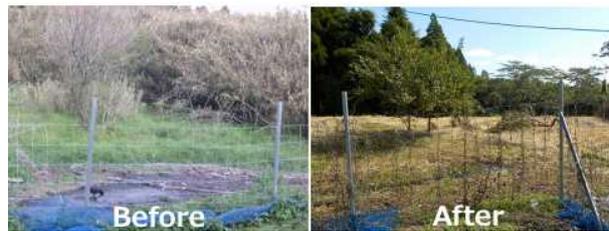
図10. 対策と結果

- ②柵周囲の草や竹が生い茂っている箇所等、いのししが身を隠せる場所。⇒「除草・竹の伐採」
 また、③「わなの設置」によりいのししに脅威を与えるといった対策も提案した。

除草剤の散布、竹の伐採により、
 野生動物の隠れ家となる場所が減少。

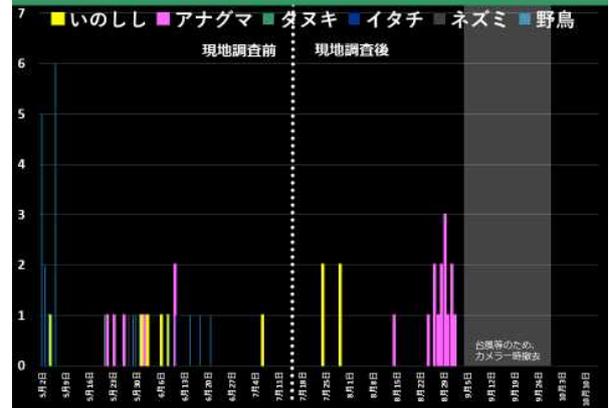
図11. 対策実施後の状況調査

なお、赤外線監視カメラの設置と、巡回時の柵の点検と補強指導を継続したところ、10月14日まではいのししの侵入は確認されなかった（図11）。しかしながら10月20日の朝、農家がいのししの侵入の痕跡を認め、侵入口とみられた場所を修繕・補強している。

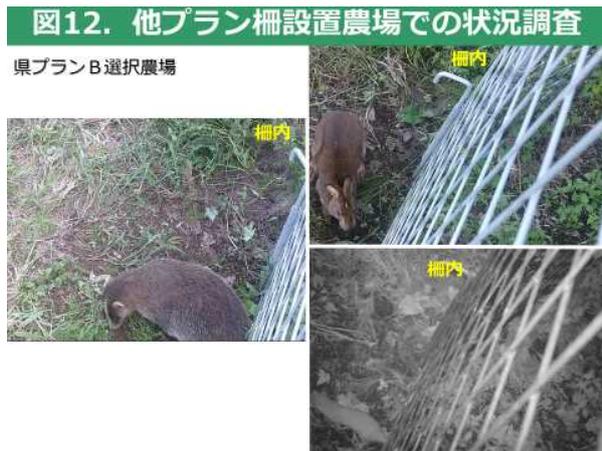
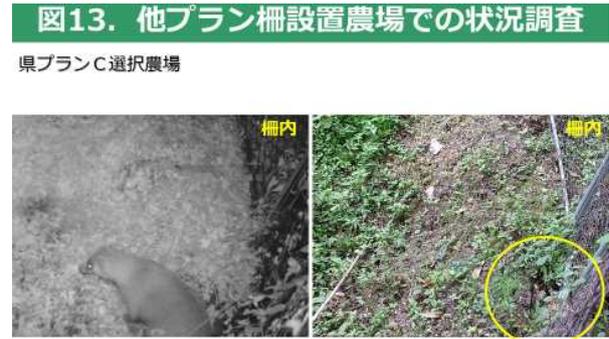
も土の軟らかい場所や折返の無い可動柵の下に小型の穴が掘られており、赤外線監視カメラの設置により、一部の穴でアナグマの出入りを確認した（図12,13）。

また、県プランB選択農場及び県プランC選択農場においても赤外線監視カメラ設置を行ったところ、柵の下からのアナグマ等の出入りを確認した。

飼養豚の豚熱・アフリカ豚熱感染を防ぐためには、柵設置後も、柵の種類に関わらず、農場の土地条件や周囲に生息する野生動物も考慮した、定期的な柵の点検・補修を行うことが重要である。また、猟友会の協力による、農場周囲のいのししの捕獲圧の上昇も重要である。今後も継続的な調査・指導を行い、豚熱をはじめとした、野生動物を介した疾病の発生防止に努める。
