伊方発電所第3号機
火災監視用サーモカメラの異常信号の発信について

令和3年9月
四国電力株式会社

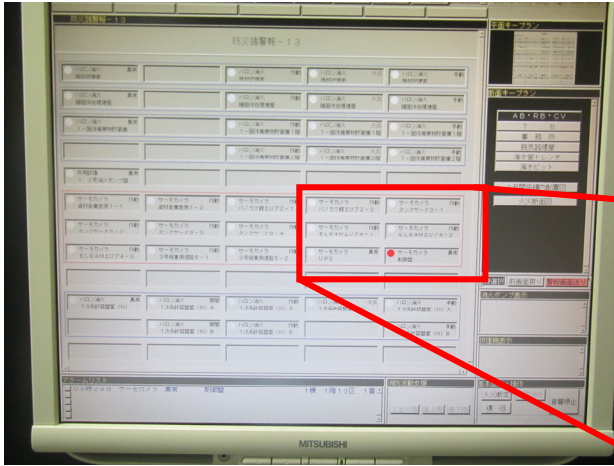
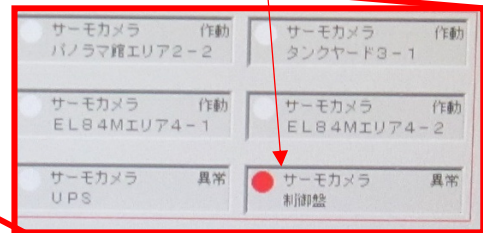
伊方発電所第3号機 屋外サーモカメラ火災監視設備 事象関係箇所 写真
○火災監視盤

- 8時23分 中央制御室の火災監視盤^{※1}に「サーモカメラ制御盤^{※2}異常」の信号が発信
- 8時50分 運転員が現地サーモカメラ制御盤を確認したところ、屋外8.4mエリアに設置している火災を監視するカメラの異常を確認
- 9時45分 保修員が当該カメラとサーモカメラ信号中継盤の通信が正常であることを示すランプが消灯していることを確認
- 10時24分 保修員が当該カメラの電源を「切」操作を実施し、その後、再度電源を「入」として異常を示す信号が復帰したことを確認
- 10時28分 保修員にて当該カメラにより正常に温度を検知できることを確認

サーモカメラ制御盤 異常

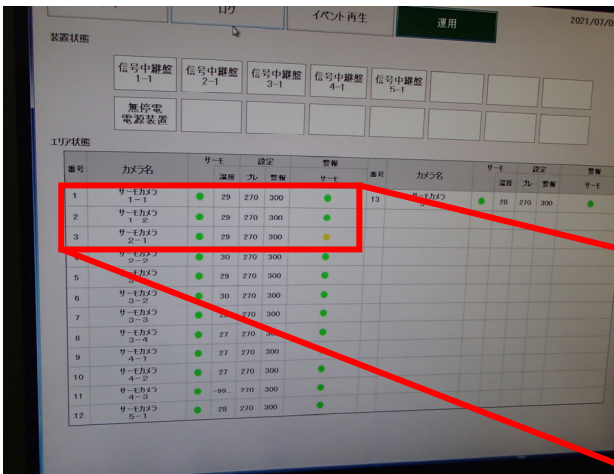
○サーモカメラ制御盤

中央制御室に「サーモカメラ制御盤異常」の信号が発信したため、運転員が現地サーモカメラ制御盤を確認したところ、屋外84mエリアに設置しているサーモカメラ2-1(以降、当該サーモカメラという)の異常を示す表示灯が点灯していることを確認した。

サーモカメラ 2-1 異常

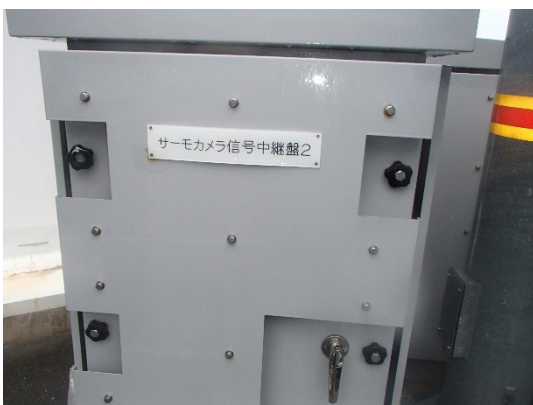
○サーモカメラ信号中継盤

サーモカメラ信号中継盤 2 外観

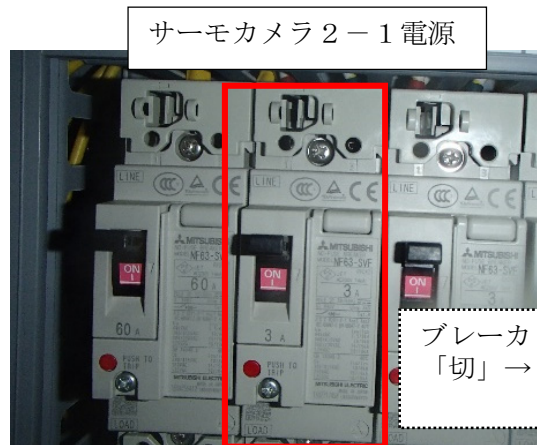
サーモカメラ信号中継盤 2 内部

当該サーモカメラ～メディアコンバータ間の通信が停止していたことから、当該サーモカメラの電源を切入操作により再起動したところ、異常を示す信号がリセットし、当該サーモカメラにより正常に温度を検知できることを確認したため、正常に火災を監視できていると判断した。

サーモカメラ 2-1 電源

ブレーカ
「切」→「入」実施

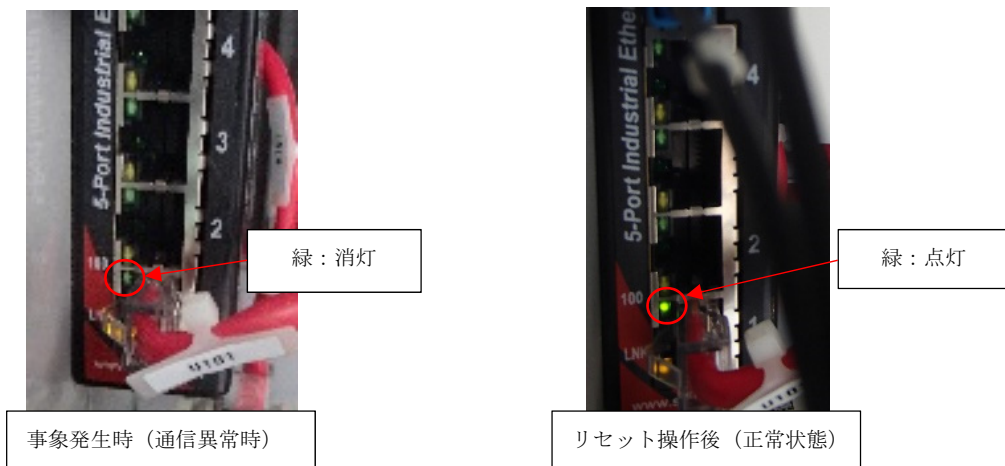
○メディアコンバータの状態

保修員が当該サーモカメラおよびサーモカメラ中継箱の外観調査を実施したところ、サーモカメラ中継箱2-1に設置しているメディアコンバータ^{※5}にて、当該サーモカメラ～メディアコンバータ間の通信状態を表示する緑ランプが消灯(正常時点灯)し、通信が停止していることを確認した。それ以外の箇所について、損傷等の異常は確認されなかった。

調査結果から、当該サーモカメラ～メディアコンバータ間の通信が停止したことにより火災報知設備の異常を示す信号が発信したが、電源の切入操作により正常状態に復帰したこと、また、その後の運転状況監視において、本事象の再現性がなく異常も認められないことから、本事象は一過性の要因と推定される。

異常時の対応を適切かつ迅速に対応するため、当該サーモカメラおよびメディアコンバータ等の予備品を常備しており、万一故障した場合には、予備品と速やかに取替を行う。
