伊方発電所第 3 号機
エタノールアミン排水処理装置の
電解槽供給ポンプの不具合について

令和 4 年 1 0 月

四国電力株式会社

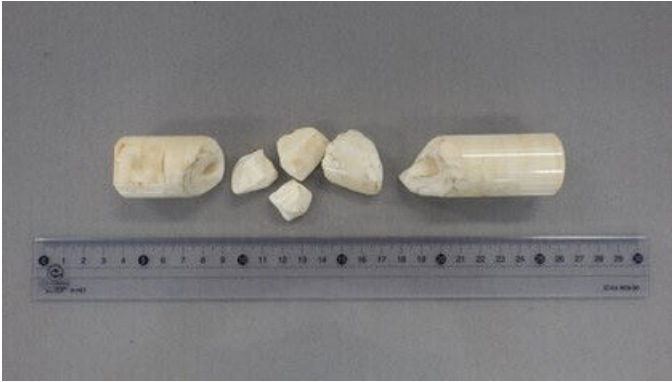
a. スピンドル

割れが発生し、折損していた。折損位置はスピンドルの中央部付近であり、割れ箇所以外に有意な傷、摩耗等はなかった。

- (1) 電解槽供給ポンプBのベアリング材質について、次亜塩素酸ソーダに対する耐食性が高いSiC(シリコンカーバイト)へ変更し、取り替えた。
- (2) 電解槽供給ポンプAについては、令和5年に取り替え(ポンプBと同型式に変更)を実施する計画であり、ベアリング材質についてはSiC(シリコンカーバイト)を採用する。

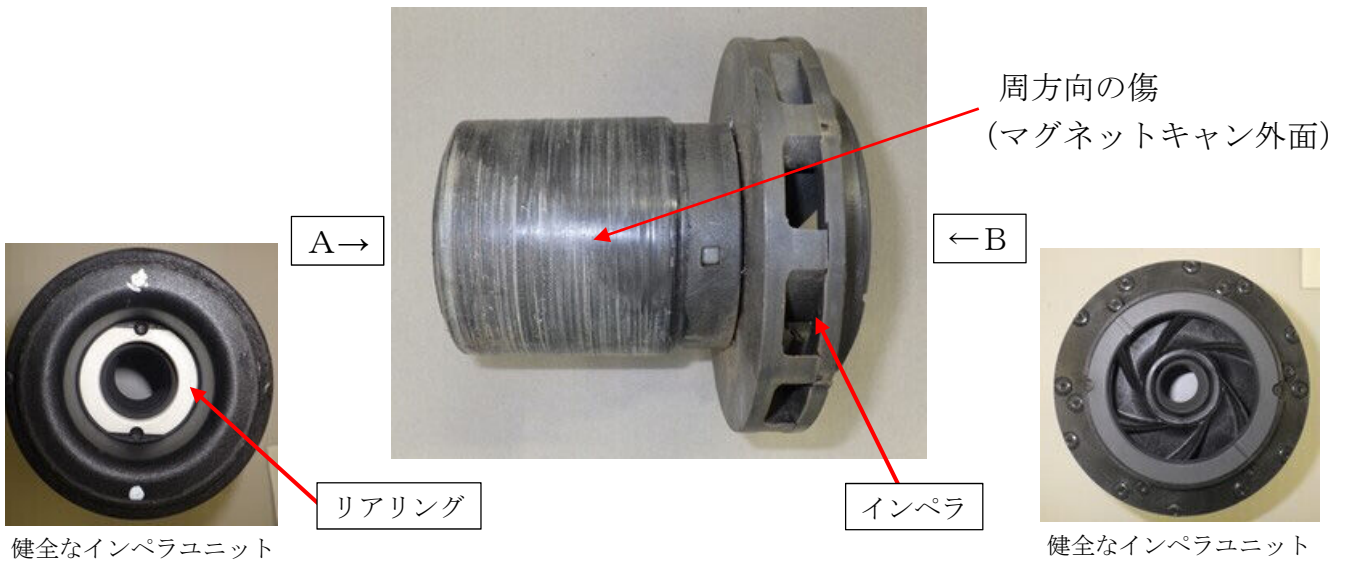
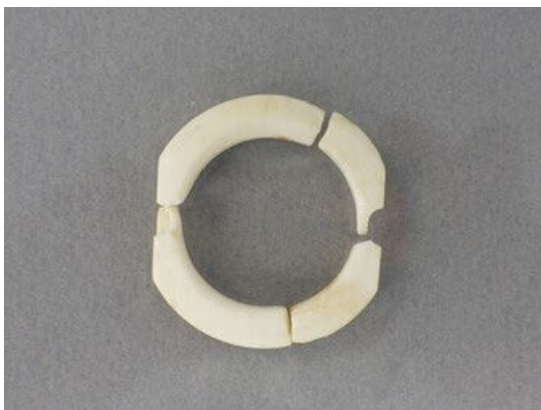
b. インペラユニット

ベアリングに著しい摩耗が発生していた。リアリングに割れが発生し、インペラユニットから外れていた。マグネットキャンの外面に周方向の傷があった。インペラおよびマウスリングには有意な傷、摩耗等はなかった。

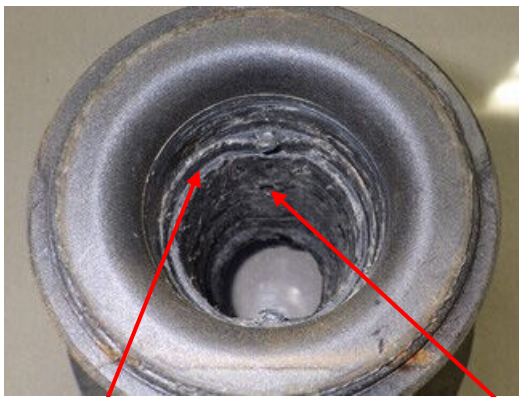
A矢視

リアリングが外れている。

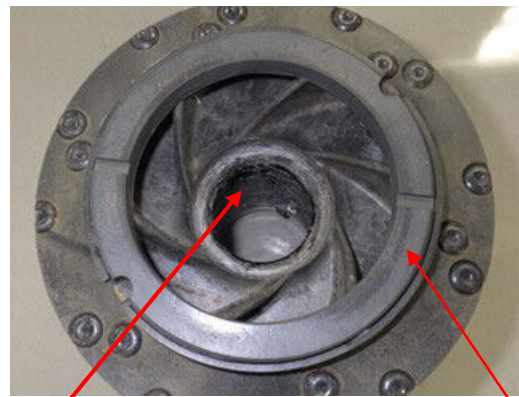
B矢視

ベアリングに著しい摩耗が発生している。

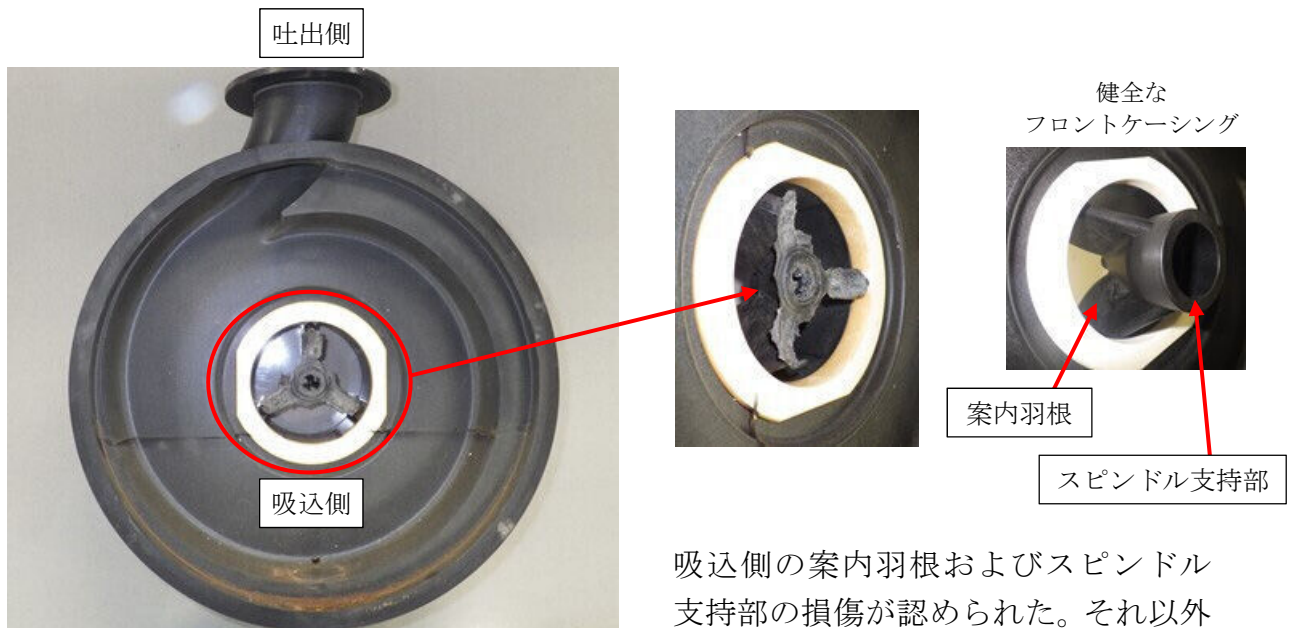
c. フロントケーシング

吸込側の案内羽根およびスピンドル支持部の損傷が認められた。それ以外に有意な傷、摩耗等はなかった。

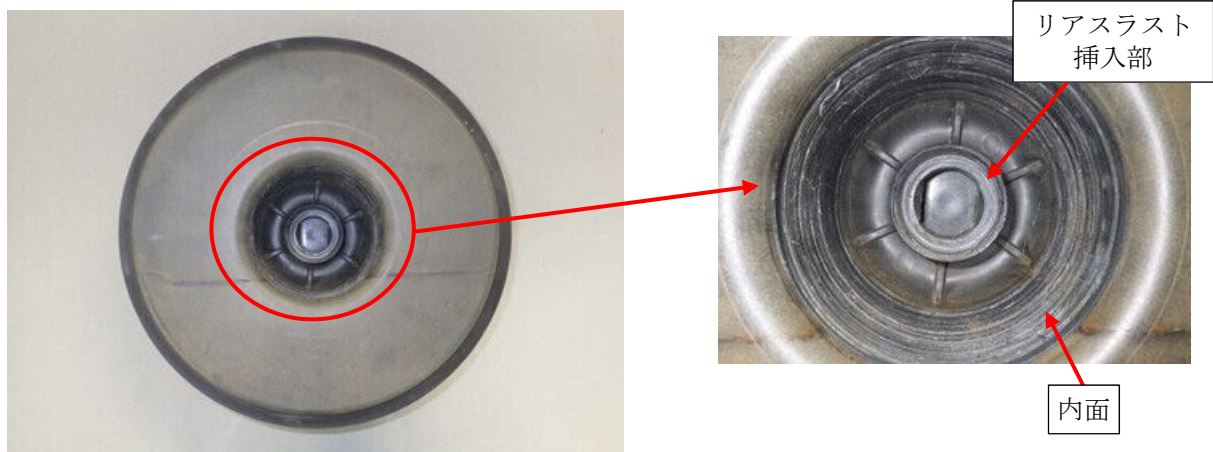
d. リアケーシング (リアスラスト含む)

内面に周方向の傷が認められた。インペラユニットのマグネットキャン外面との擦れによるものと考えられる。リアスラストおよびリアスラスト挿入部に摩耗が認められた。

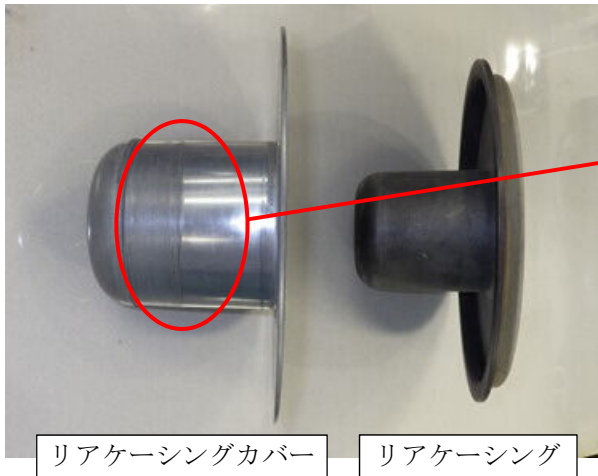
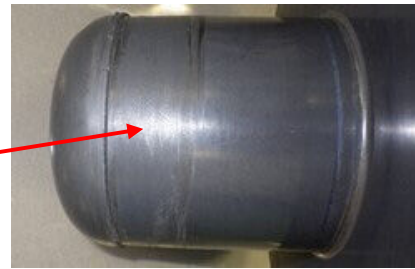
e. リアケーシングカバー

外面に周方向の傷および摩耗が認められた。駆動マグネット内面との擦れによるものと考えられる。

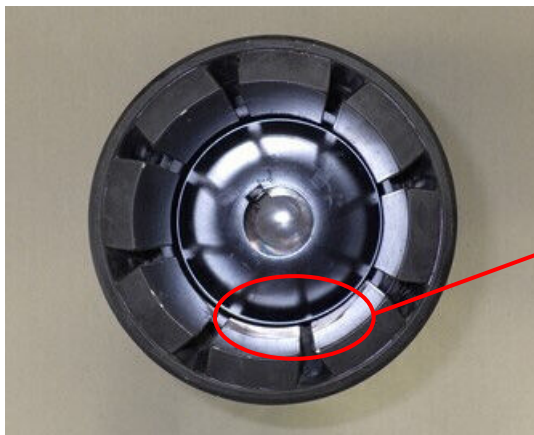
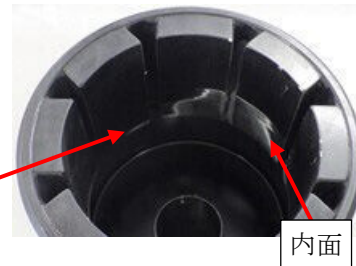
f. 駆動マグネット

内面に周方向の傷が認められた。リアケーシングカバー外面との擦れによるものと考えられる。

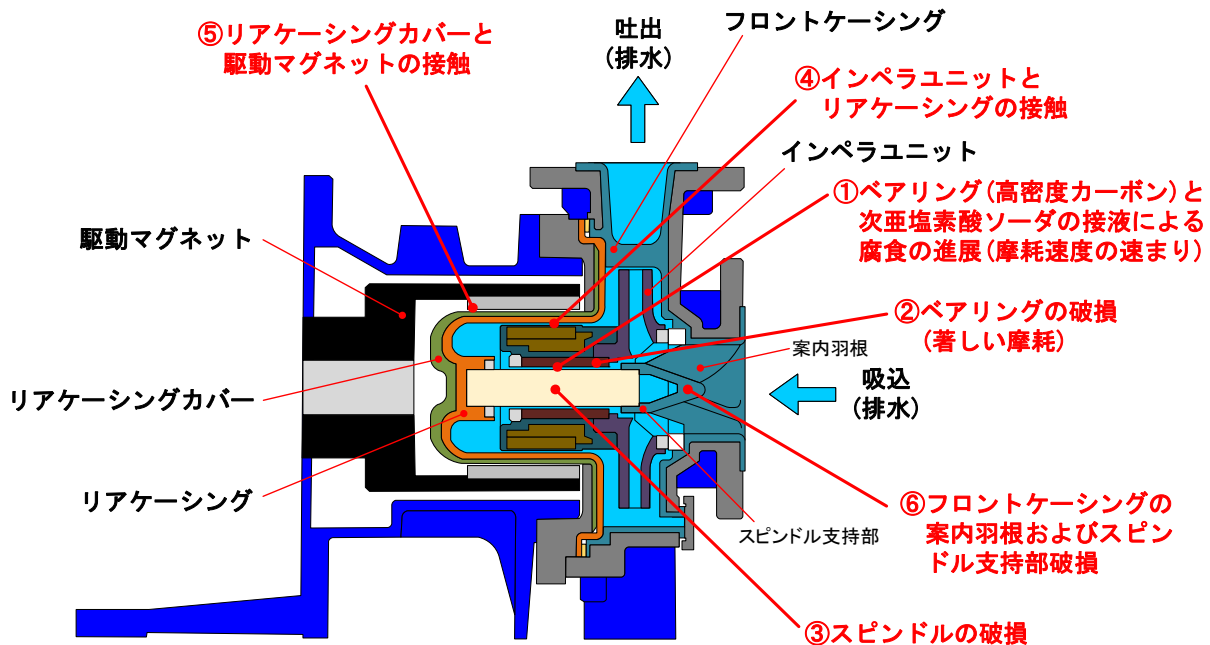
ポンプ構成部品の破損のメカニズム（推定）

調査の結果、エタノールアミンを含む排水を電解処理する際に発生する次亜塩素酸ソーダにより、排水に常時接液しているベアリング(材質:高密度カーボン)の腐食が進み、系統内で循環運転を繰り返すことで摩耗速度が速まり、ベアリングが著しい摩耗で破損することにより摺動部品であるスピンドルに負荷がかかり折損し、その状態で運転を継続したことによりその他構成部品の破損を引き起こしたと推定される。

エタノールアミンを含む排水を電解処理した際に発生する次亜塩素酸ソーダが、排水とともに系統内で接液しているベアリング(材質:高密度カーボン)を腐食させ、摩耗速度を速めたことにより構成部品の破損を引き起こしたと推定する。構成部品の破損の詳細な経緯(推定)は以下の通り。

- ① ベアリング(材質:高密度カーボン)が次亜塩素酸ソーダを含む排水に常時接液することで、腐食しやすい環境となり、その状態で系統内の排水の循環運転を繰り返すことでベアリングの摩耗速度が加速
- ② ベアリングの摩耗が進展(著しい摩耗)し、破損
- ③ ベアリングの破損により、摺動部材であるスピンドルに負荷が加わり破損
- ④ インペラユニットの回転軸が不安定になることで、インペラユニットとリアケーシングが接触
- ⑤ ④によりリアケーシングカバーが振動し、駆動マグネットと接触
- ⑥ ①～⑤の状態でもって運転継続されたことにより、フロントケーシングの吸込側案内羽根およびスピンドル支持部が破損
