付録一6 道路橋の損傷事例

本資料は、「橋梁定期点検要領 令和6年7月 国土交通省 道路局 国道・技術課」の参考資料2を転載したものである。

参考資料 2. 道路橋の損傷事例

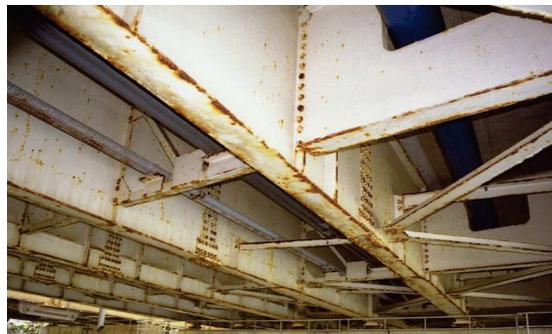
部分的に著しい防食被膜の劣化や腐食の進行が生じている場合、確認時点では部材の耐力への影響は限定的であっても、原因によっては短時間で局部腐食が著しく進行することもある。

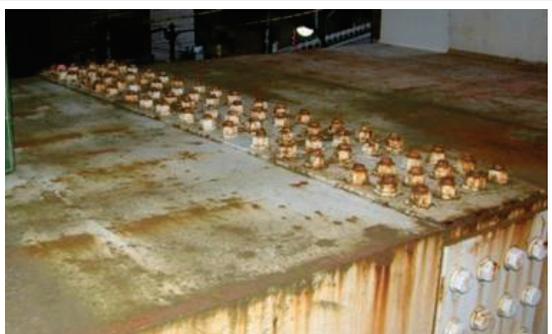
漏水や滞水のような特定の要因が影響して生じている腐食の場合、環境が改善されないままに放置されると、急速に塗装の劣化や腐食の拡大が生じる可能性もある

■腐食環境（塩分の影響の有無、雨水の滞留や漏水の影響の有無、高湿度状態の頻度など）によって、腐食速度は大きく異なる。

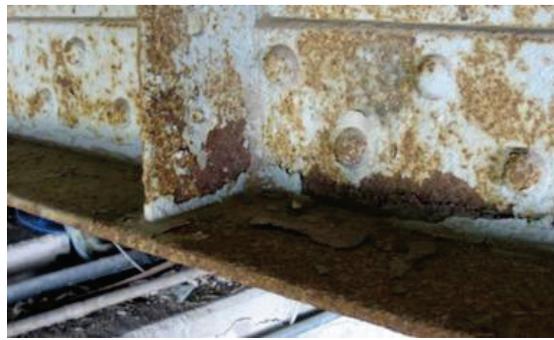
主桁の下フランジとウェブの境界部のように構造的な要因によって塗膜の劣化や腐食の発生が助長されているような場合には、局部的に著しく板厚が減少したり、断面欠損に至ることもある。

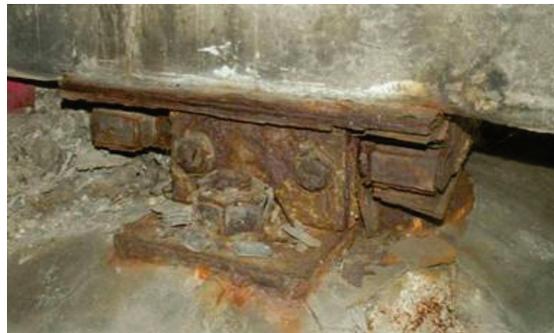
支承部や支点部は環境的に腐食が生じやすく、支承としての機能に影響が生じていることもある。

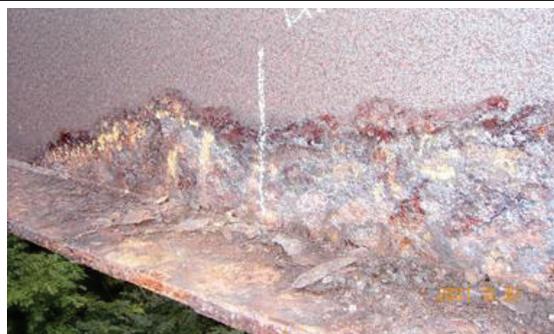
耐候性鋼材では、全体的には保護性錆が生じる条件でも、環境不適合が生じている部位で異常腐食が進行して局部的に断面欠損を生じるなど部材の性能に深刻な影響が及ぶこともある。

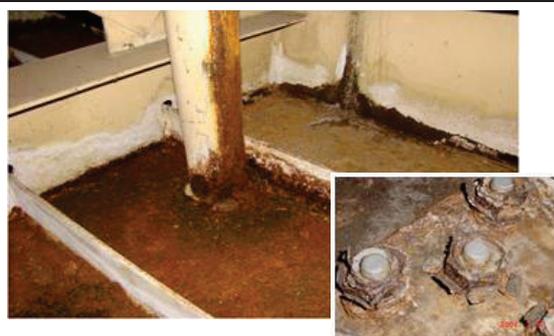
箱桁内部や閉断面部材内部では、雨水の浸入に起因する、漏水や滞水によって、部材外部からは確認できないままに深刻な腐食の進行が生じていることもある。

- 腐食の場合、広範囲に一定以上の板厚減少が生じたり、局部的であっても主部材の重要な箇所では断面欠損が生じると部材の耐荷力が低下していることがある。
- 桁内や箱断面部材の内部に漏水や滞水を生じると、広範囲に激しい腐食が生じることがある。特に凍結防止剤を含む浸入水は腐食を激しく促進する場合がある。

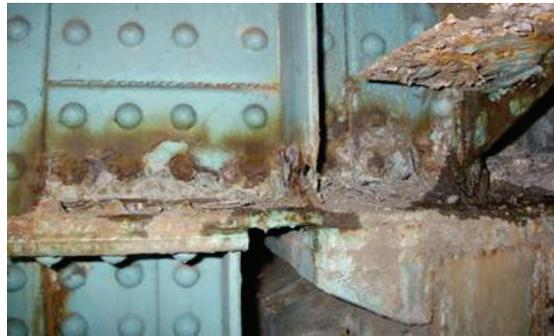
ゲルバー桁の受け梁などの腐食では、複雑な応力状態となっていることもあり、腐食による断面減少や可動機能の低下などで構造安全性に大きな影響が生じることがある。

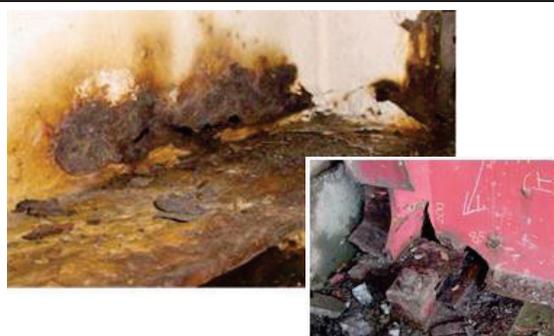
支点部などの応力集中部位での腐食による断面減少や断面欠損では、その範囲や位置によっては、耐荷性能が大きく低下していることもあり、地震などの作用によって、その位置で部材が破壊したり、部材に座屈が生じて耐荷性能の喪失することもある。

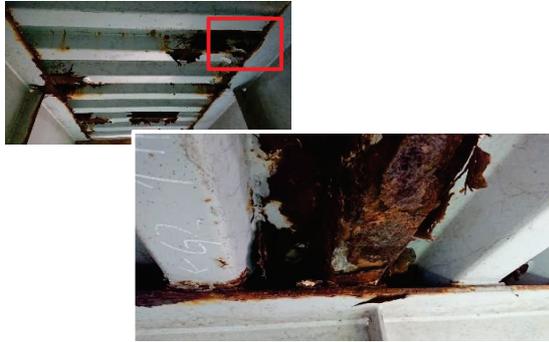
歩道部の床版デッキプレートのように、上部からの雨水の浸入の可能性があり、かつ下面に腐食の可能性が疑われる漏水や変色・錆汁の痕跡などがある場合、裏面
 (上)側から既に腐食が著しく進行して、板厚がほとんどなくなっているなど危険な状態となっていることがある。

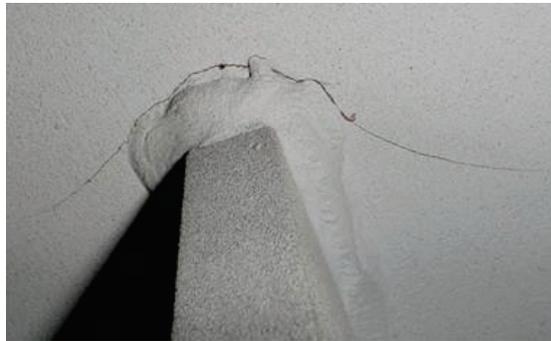
鋼床版のデッキプレートや床版を直接受ける鋼主桁の上フランジに亀裂が生じた場合、それが進展すると路面陥没や舗装の損傷による交通への支障が生じることもある。またこのような位置の亀裂は輪荷重の影響を直接受けるため、確実に進展し、かつその進展が加速することがある。

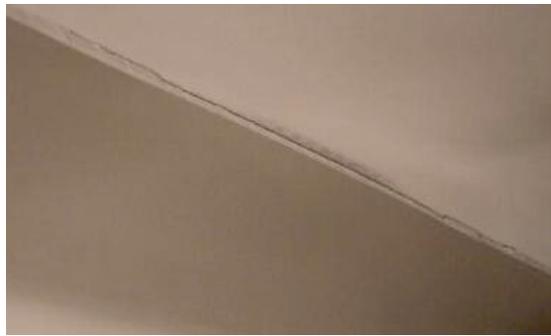
閉断面形式リブの鋼床版では、リブとデッキプレートの溶接部に亀裂が生じることがある。亀裂は活荷重の影響で進展しやすく、補剛効果の低下によって進展が加速したり、鋼床版を貫通して路面陥没や舗装の飛散を生じたり、他の部位の亀裂を誘発する可能性もある。

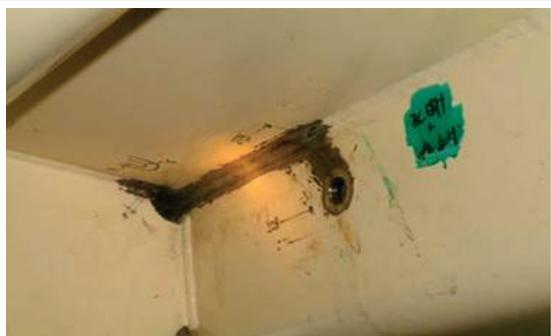
鋼床版裏面は、溶接線の交差部が多く輪荷重の影響を直接的に受けることから様々な部位で多様な亀裂が確認されてきている。亀裂は活荷重の影響で進展しやすく、さらに他の亀裂の発生を誘発することもあり、無対策では着実に状態は深刻化していくことが多い。

■亀裂は、その新旧や発生原因によらず、急遽進展が再開したり、進展が加速することもある。また亀裂は必ずしも溶接線に沿って進むわけではなく、突如分岐したり、母材に進展し始めるなど、今後の推移を予測できないことが多い。

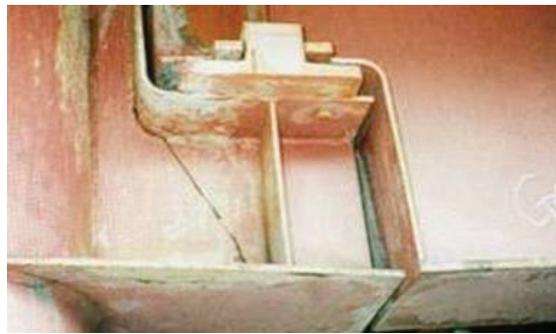
支承部など荷重集中点では大きな横応力変動が繰り返されていることが多く、ゲルバー桁の受け梁のような構造上重要な部位で亀裂が発生すると、急速に進展して橋が致命的な状態になる可能性もあり、注意が必要である。

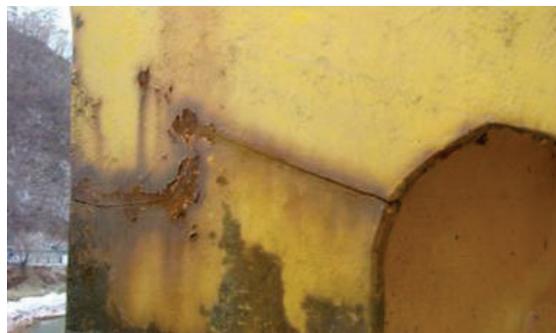
構造安全性上特に重要な、アーチ橋やトラス橋の支柱・吊材・弦材などに亀裂が発生している場合、その新旧や大きさに関係なく、急遽進展する可能性があることを念頭に、その影響を見極める必要がある。

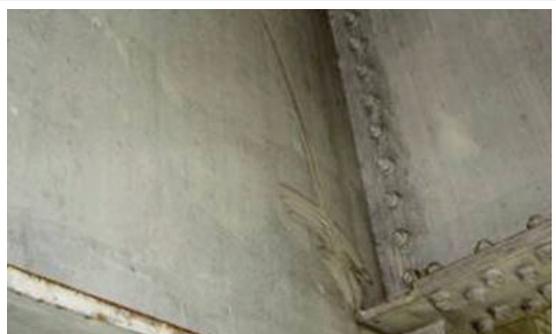
確認時点で主桁や横桁のウエブ等に既に大きな亀裂が進展している場合、構造安全性に深刻な影響が生じている可能性が高い。

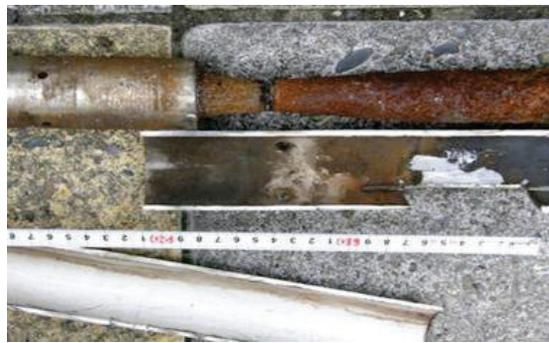
鞘管に覆われたアーチ橋の吊材が内部で破断した例である。構造部材が保護管などで覆われている場合、内部で構造部材が腐食したり、疲労損傷を生じたりすることもある。そのような異常が生じている可能性を疑うべき情報がないかどうかにも注意しなければならない。

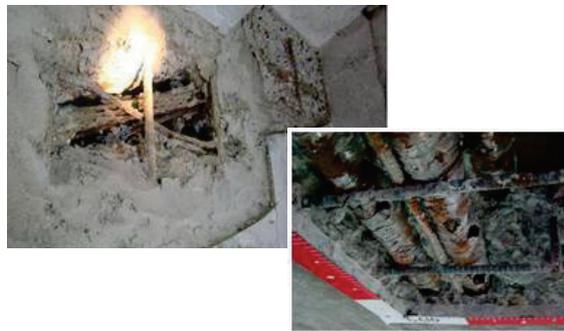
外観から漏水や変色等が確認されなくとも、PC鋼材が腐食の進展により破断が生じていることもある。またそのような変状が生じた橋では、構造条件や施工方法、仕様など同条件にある他の個所でも同様の変状が生じている可能性について考えることが重要である。

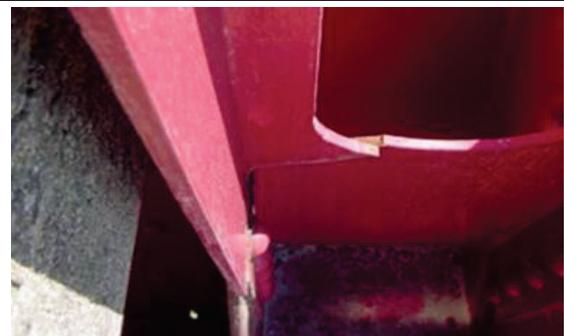
トラス橋の斜材の一部が破断している例である。部材の破断は、溶接部や加工傷などの応力集中部が起点となった亀裂の進展が原因となることも多い。破断が確認された場合、原因の推定から他の箇所にも既に生じていないか、今後発生する可能性がないかも検討するのがよい。

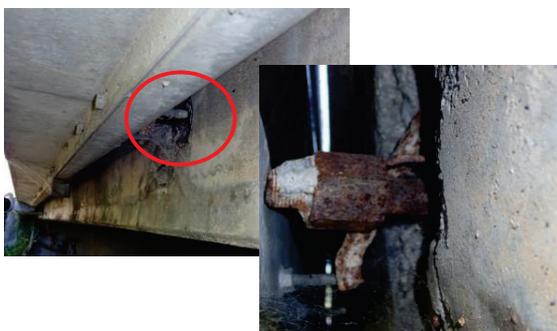
PC鋼材の破断が生じ、突出した場合、桁内部への雨水の浸入など、腐食環境が同条件の他のPC鋼材でも同様に損傷が進行している可能性がある。

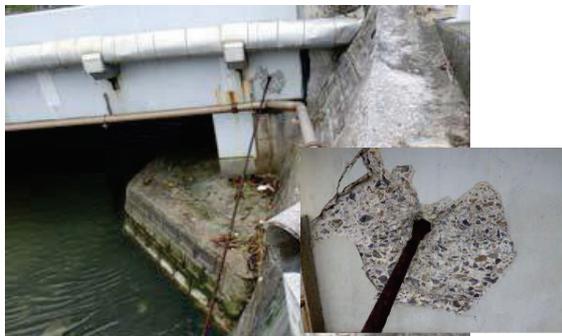
横締めPC鋼材定着部のコンクリートや被覆の異常から内部の腐食や破断の可能性が疑えることもある。また横締めPC鋼材は同じ上部構造にある他の横締めPC鋼材も同条件になっている可能性も高く、いずれかで異常が確認されたりその疑いがある場合には、他の鋼材も確認するのがよい。

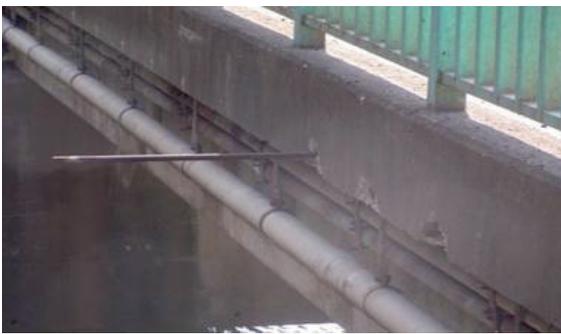
床版の横締めPC鋼材の破断例である。上面からの雨水の浸入、グラウト不良など様々な原因で腐食して破断に至ることがある。破断位置によっては鋼棒が相当距離を飛んで近隣まで第三者被害のおそれがある。また調査中に人身事故になる危険性もあり注意が必要である。

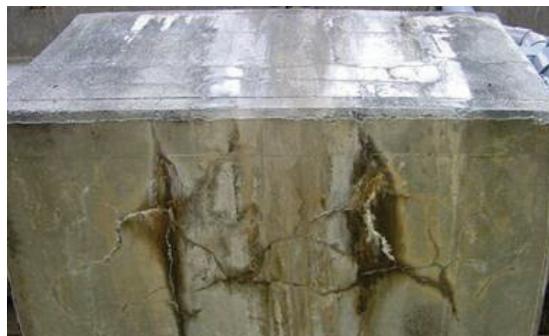
部材下面に漏水を伴うひびわれがある場合、部材を貫通したひびわれが生じている可能性があり、その場合、内部鋼材の腐食が著しく進展していることもある。さらに環境が改善されないまま放置されると、内部の鋼材の腐食等の劣化がさらに進展して急速に危険な状態になっていくこともある。

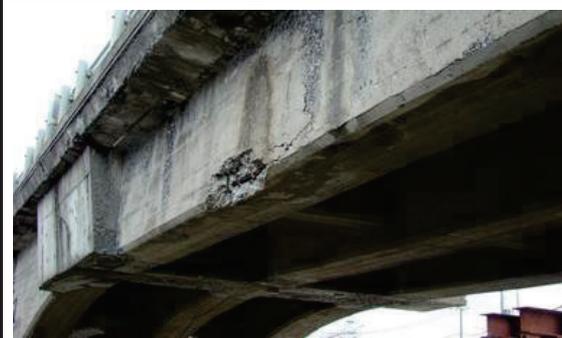
コンクリート部材で耐荷性能に大きな役割を果たしている部分での断面欠損や鉄筋の腐食を生じると、部材としての性能が大きく低下している可能性がある。確認時点では影響は限定的であっても、鋼材の腐食やひびわれの進展が確実に進行するような状況では徐々に劣化が加速することもあり注意が必要である。

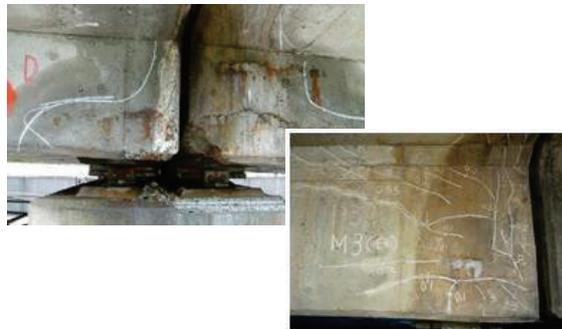
PC橋の桁端部の定着部でのひびわれの発生は、内部鋼材の腐食に起因することもある。また支承アンカーボルトが埋め込まれている場合には、桁端部で耐荷性能が低下していると、地震時に桁端部が大きく破壊して致命的な状態となることもあり注意が必要である。

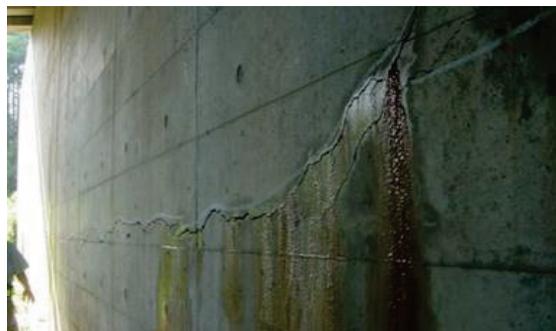
橋台表面のひびわれから顕著な漏水が見られる場合、貫通ひびわれが生じ背面盛土部からの雨水等が継続的にでてきていることもある。その場合ひびわれの劣化、内部鋼材の腐食、アルカリ骨材反応の助長などによって耐荷性能の低下が加速する可能性もあることに注意が必要である。

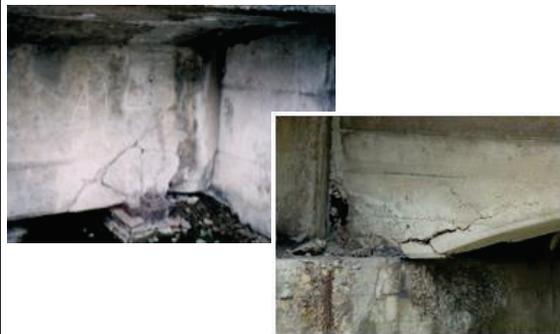
主桁の支点部近傍に顕著なひびわれが生じている場合、支点部としての耐荷性能が不足していたり、支承部の反力に抵抗できずに桁の破壊に至るなどの危険性もあり、供用中に想定される状況に対してどのような状態になる可能性があるのかを慎重に評価しなければならない。

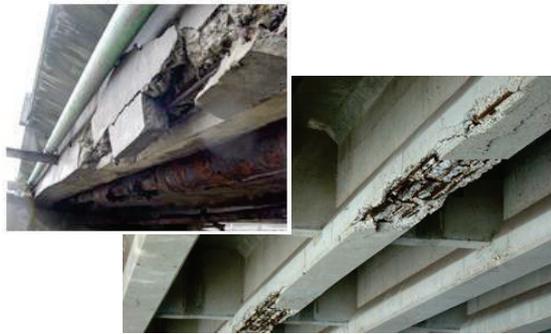
主桁に多数のひびわれが生じており、各所で内部鋼材の破断が生じているような場合には、既に桁部材としての耐荷性能が大きく低下している可能性がある。また他主桁と適切に荷重分担ができなくなっている場合、他の主桁などの安全余裕が不足していることも考えられる。

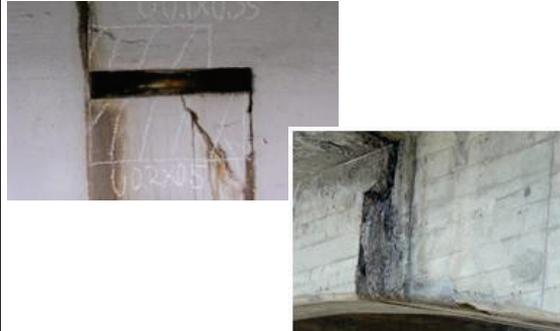
ゲルバーの受梁のような構造では、ひびわれ発生やその原因によっては、落橋に至るなど致命的な状態になる可能性もある。その一方で、ひびわれなど部材の変状が外観できる位置に限られる場合、外観できない部位の状態の推定したり調査を行ったりすることも必要に応じて検討しなければならない。

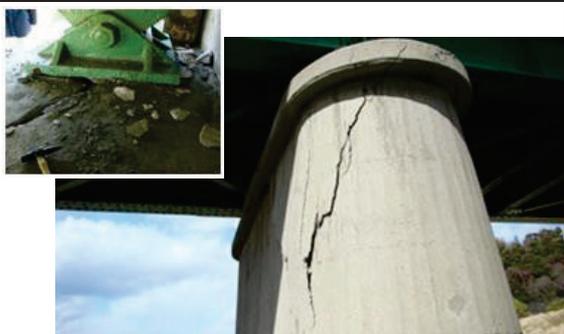
下部構造の梁や柱に顕著なひびわれが生じている場合、下部構造としての耐荷性能のみならず、支承部への影響にも注意が必要である。特に支承直下につながるひびわれが生じている場合、支承部に大きな作用があった場合に支承部を支持できない事態に至ることも考えられる。

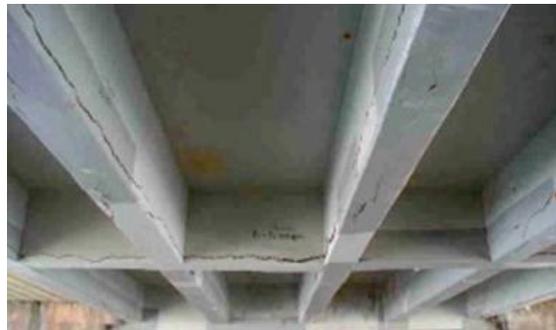
過去に補修・補強した部位からひびわれが生じている場合、変状の全貌が外観目視では判断できないことが多く、内部で鋼材の著しい腐食が生じているなど危険な状態となっていることがある。また措置前よりも状態が悪化していることもあるため注意が必要である。

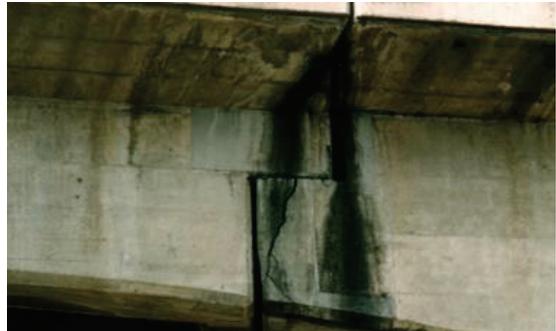
進展すると耐荷力に深刻な影響が否定できないひびわれが生じている場合であっても、危険性について外観からだけでは判断が困難な場合も多い。

- ・ゲルバー構造の支点部
- ・支承の支持力を負担する位置
- ・せん断ひびわれ

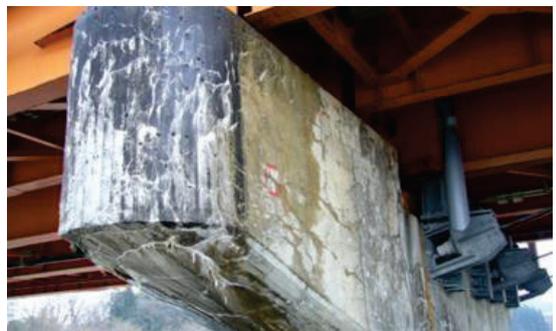
塩害やアルカリ骨材反応を生じている疑いがある場合、ひびわれによって部材内部への雨水の浸入が助長されると急速に劣化が進行することもあり、注意が必要である。

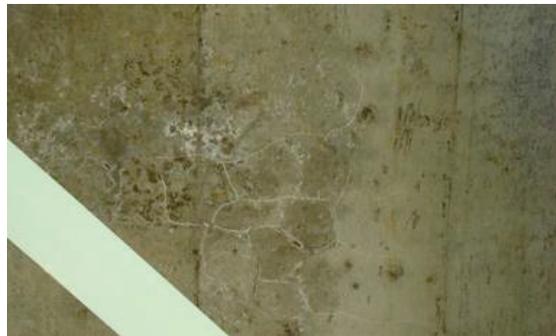
床版裏面に漏水、著しい浸潤、石灰分の析出がみられる場合、床版を貫通するひびわれが生じているため、局部的であっても、雨水の影響も関わって急速に劣化が進行して抜け落ちを生じたり、路面凹凸の発生、舗装の飛散なども生じる可能性がある。

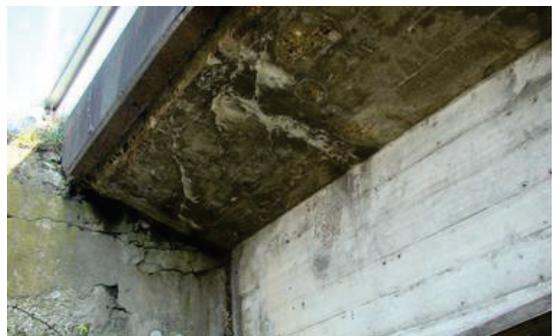
床版裏面に漏水、著しい浸潤、石灰分の析出がみられる場合、床版を貫通するひびわれが生じているため、局部的であっても、雨水の影響も関わって急速に劣化が進行して抜け落ちを生じたり、路面凹凸の発生、舗装の飛散なども生じる可能性がある。

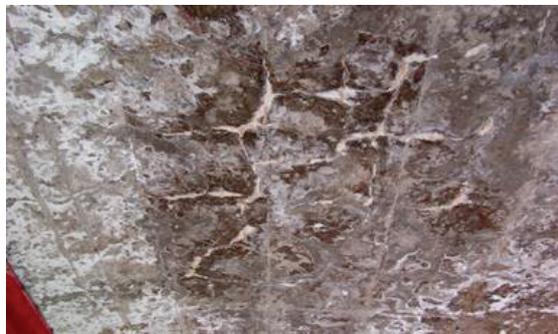
漏水を伴う密に発達したひびわれが広がっている場合で、特に著しい浸潤箇所やひびわれ集中箇所がある場合、抜け落ちやブロック化したコンクリート塊の落下が突如発生する可能性もある。なお床版裏面のひびわれは、必ずしも格子状にならず様々な形で広がることがある。

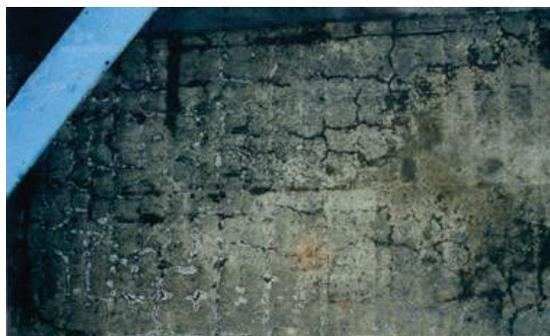
漏水を伴う密に発達した格子状のひびわれが生じている場合あるいは、床版下面に広く湿ったひびわれ集中箇所がある場合、ブロック化したコンクリート塊が落下する可能性もある。

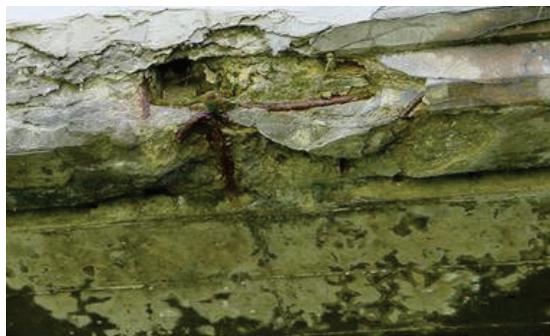
床版内部に雨水が浸入し、広く鉄筋の腐食が進んでいる場合、コンクリートの脱落が生じる可能性がある。
 なお、鉄筋の腐食が著しい場合、既に浮きや剥離、鉄筋露出が生じている箇所の周囲でも既に鉄筋腐食が進行していることも多い。

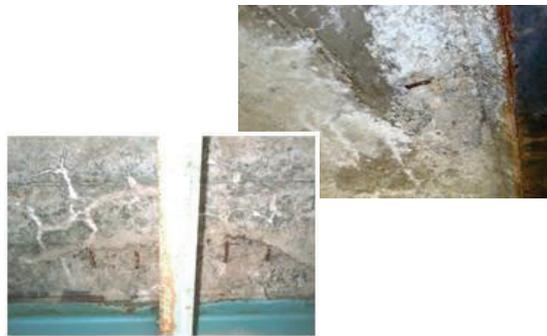
顕著な漏水を伴うひびわれがあり、床版下面に明らかなうきや剥離が生じている場合、床版コンクリートの有効断面が減少していたり鉄筋が損傷しているなどで床版の耐荷性能そのものが大きく低下していることもある。

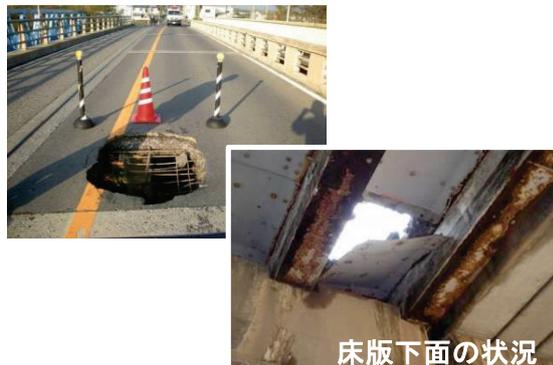
1年後

床版下面に設置された補強材等に広がりをもつ腐食が生じている場合、コンクリート内部での滞水により既にコンクリートの劣化が進展し危険な状態となっていることがある。

(写真下は、鋼板ごとコンクリート床版が踏み抜かれた例。写真上はその踏み抜き前の状態。)

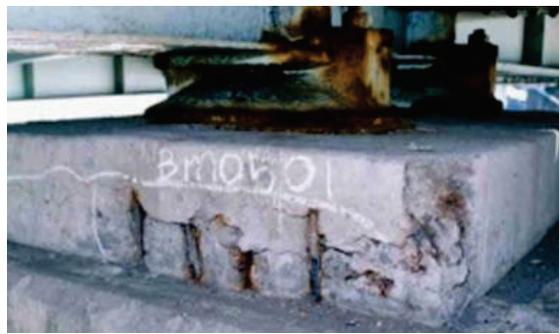
台座コンクリートのひびわれや剥離、欠損が広範囲に生じていたり、内部鋼材の腐食が見られる場合には、支承を支持する機能が低下している場合もあるため注意が必要である。

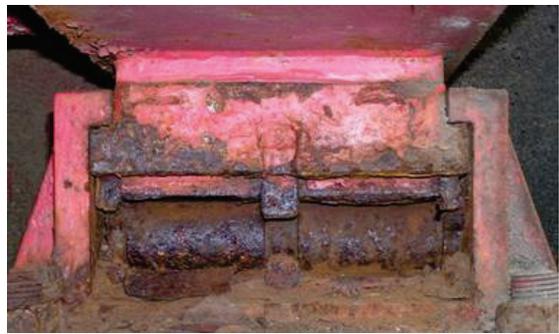
可動支承の可動機構やローラ支承のストッパーなど可動機構に関わる部品や部分に腐食が生じている場合、地震等の作用時に所定の機能が発揮されず、支承が破壊するのみならず橋全体として所要の耐力性能が発揮されない危険性もあることに注意が必要である。

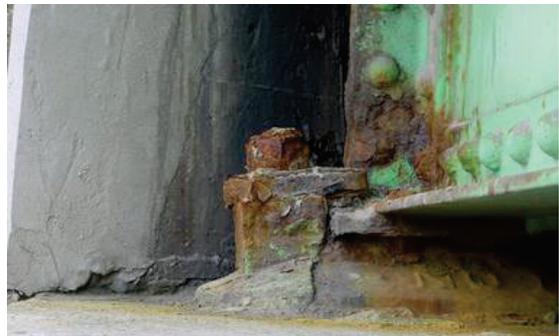
支承部の防食機能が著しく低下し、全体に腐食の進行が生じている場合、地震等の作用時に適切に支承としての機能が発揮できないだけでなく、主桁に想定外の亀裂や座屈を生じるなどの影響が生じる可能性もある。

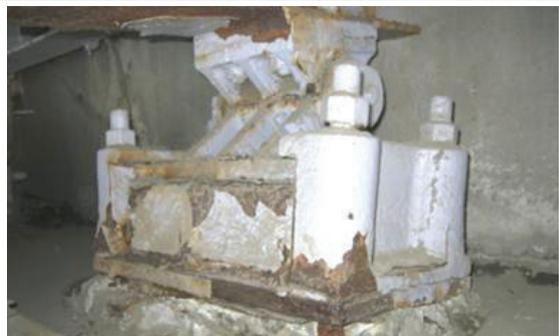
支承アンカーボルトが抜け出したり、ナットに緩みが生じている場合、下部構造自体の沈下や傾斜などの異常変位、支承直下の下部工のコンクリートの破壊、他の部位での支承の破壊などによる遊間異常などが原因であることがある。いずれにしても地震時に所要の支承機能が発揮されない可能性がある。

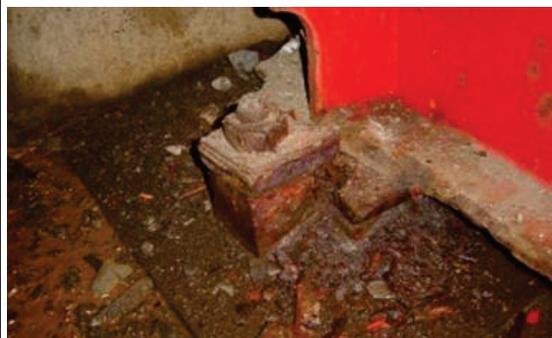
支承部に著しい腐食が生じている場合、地震等の作用時に適切に支承としての機能が発揮出来ないだけでなく、主桁に想定外の亀裂や座屈を生じる可能性もある。特に腐食による断面減少や表面の凹凸の発生による応力集中により主桁に亀裂が発生進展することもある。

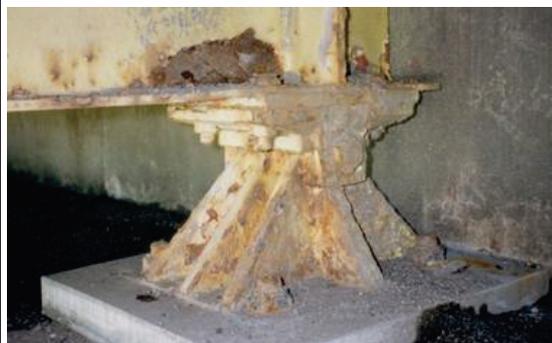
支承直上の主桁部材で局部腐食が進行すると、主桁ウェブが座屈したり亀裂が発生して主桁支点部が崩壊する可能性がある。支点部での主桁破壊は、大きな路面段差の発生や主桁機能の喪失による落橋の危険性もある。段差防止や移動制限の機能の有無や状態にも注意が必要である。

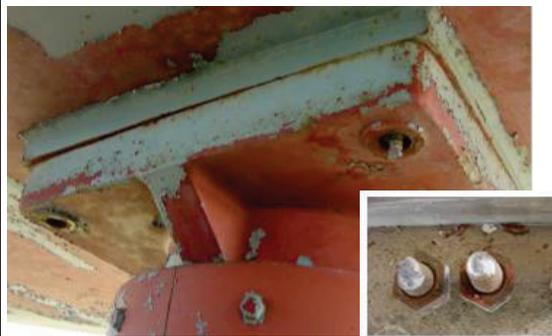
支承の取り付けボルトが破断していると、地震などの大きな外力に対して所要の機能が満足できない可能性が高い。なおボルトが破断していても塗装で固着されていたり外観だけからは判断出来ないこともあることに注意が必要である。

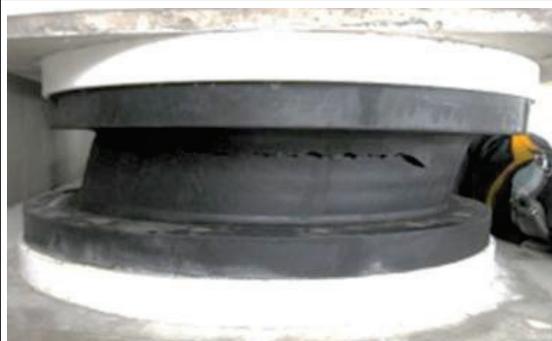
ゴム支承本体に顕著な亀裂が生じ、耐荷力が低下している場合、地震などの大きな外力に対して所要の機能が満足できない可能性もある。

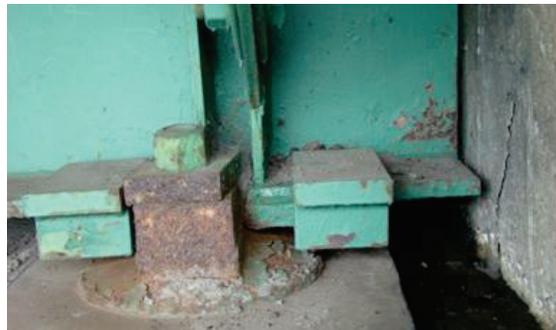
支承および桁端部に遊間の異常が認められる場合、支承の機能の低下だけではなく、下部工の沈下・移動・傾斜などその他の損傷が生じている可能性がある。

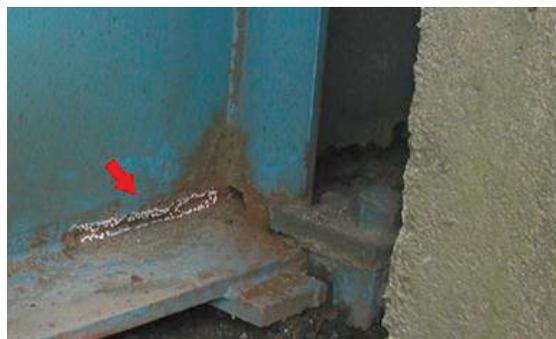
支承部の主桁の腐食は、ウェブと下フランジの境界部の局部でしか生じないことも多いが、支点部として大きな作用を受ける位置であり、著しい板厚減少や亀裂の発生に至ると、その範囲は極小さくても主桁が座屈するなどに至る可能性がある。

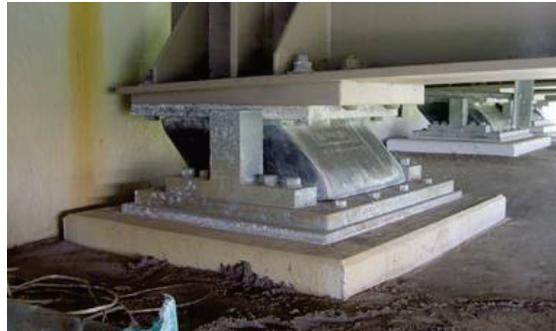
支承に異常な変位が生じている場合、地震等の作用に対して本来発揮すべき機能が適切に発揮出来なかったり、支承そのものが損傷することもあるため注意が必要である。地震後に残留変位が生じて場合もあるが、是正すべきかどうかとも状態に応じて検討しなければならない。

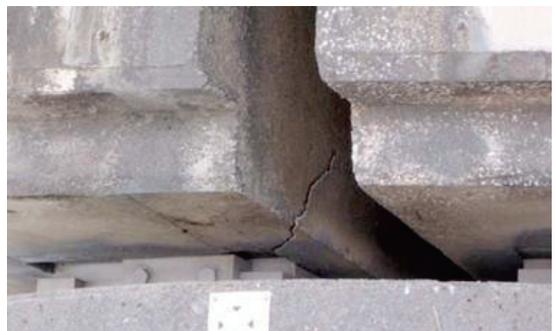
支承取付部に繋がるひびわれの発生では、荷重支持機能が低下している可能性があり注意が必要である。なお狭隘な支承部では外観でできる部位に限られるため、視認困難な部位での変状が発生している可能性を疑うべき徴候などが見られないかどうかについて注意が必要である。

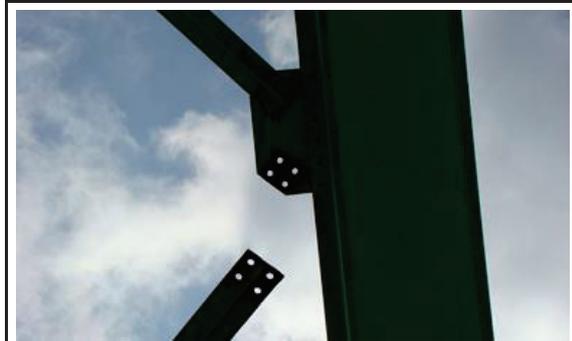
ボルトが抜け落ちている場合、地震などの大きな外力によってボルトが破断した可能性が疑われ、耐荷力に影響を与えている可能性もある。
 同じ橋の同様の外力を受けた可能性のあるボルトも折損していることもある。

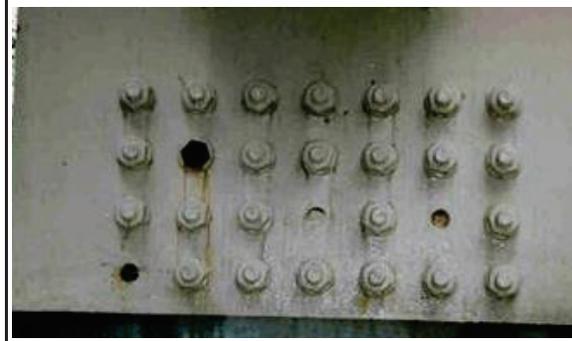
ボルトが抜け落ちている場合、同じ継手のボルトも既に破断していたり緩んでいることもあり注意が必要である。遅れ破壊など環境や材料の要因が関わる原因では、同じ橋の他の継手でも続発する可能性があり注意が必要である。

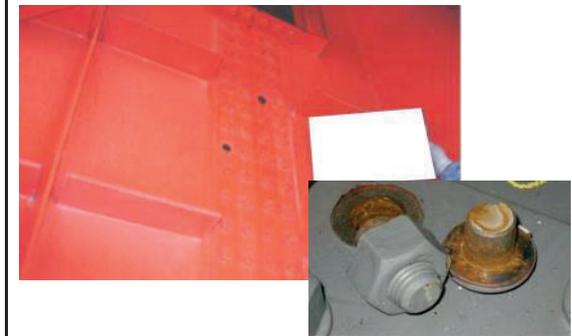
高力ボルトは破断していても、塗装で固定されていると脱落したり抜け出したりしないこともあり、外観だけでは認識できず、打音や触診による確認が必要である。

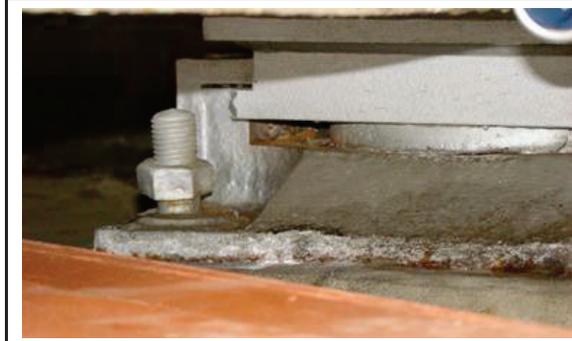
支承のアンカーボルトや取り付けボルトが緩んでいる場合、支承機能に影響が生じている場合もある。
 また、その原因によっては他のボルトにも損傷が生じている可能性もあるため注意が必要である。

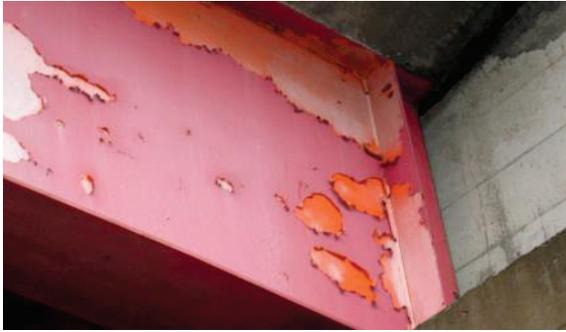
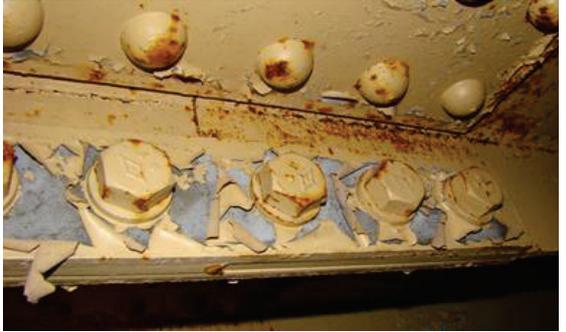
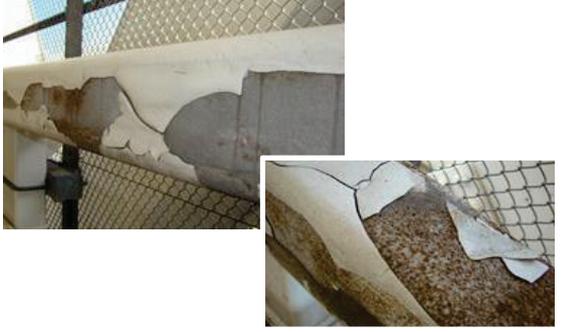
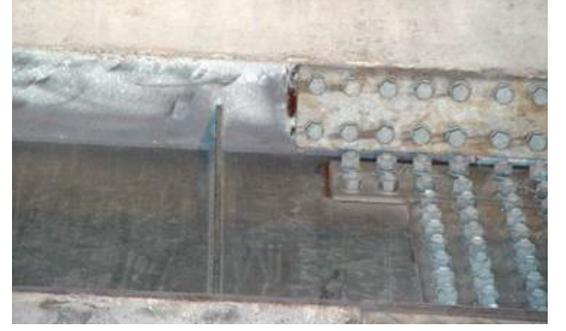
例	<p>発錆が見られず、塗装やめっきなどの防食被覆のみに劣化等の変状が見られる場合、確認時点で耐荷性能の低下などの影響がなくても、今後被膜の脱落が生じたり、防食機能の低下により今後腐食が生じてくる可能性がある。</p>
---	---	--

備考	<p>■被覆系の防食層は劣化が進むと母材の発錆リスクが急激に高まる。</p>
----	--

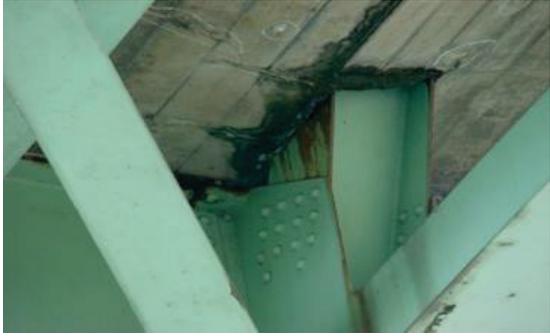
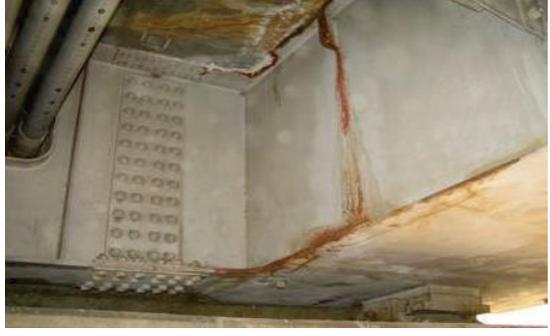
<p>例</p> <p>部材の隙間など本来の水みちでない箇所からの漏水では、その原因や途中経路を確認して、橋の性能に影響を及ぼしていないか、今後悪影響が生じる危険性がないかについて注意するのが良い。</p>
---	--

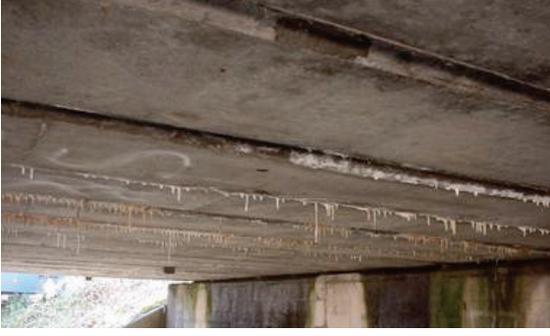
<p>例</p> <p>部材同士の境界部から漏水が生じている場合、間詰部が劣化していたり、部材内部に雨水が浸入し、部材が劣化していることもある。境界部を横断する横締め鋼材の腐食が生じていることもある。</p>
---	---

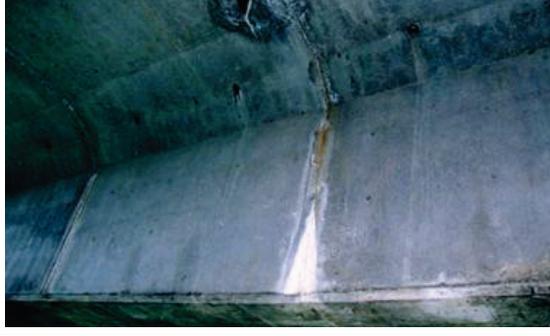
<p>例</p> <p>プレキャスト部材の継目部から漏水と遊離石灰の析出が生じている場合、部材間のPC鋼材や鉄筋が腐食したり、鋼材に沿って部材内部に腐食が広がっていることもある。</p>
---	--

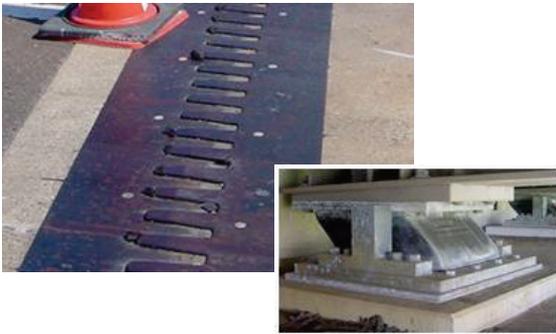
伸縮装置の遊間が異常に狭くなっている場合、地震の影響等によって下部工が変位していたり、支承部に異常が生じていることもある。
 なお、伸縮装置部の適正遊間は、確認時の温度や荷重条件によって異なるため、それらとの関係を踏まえて評価しなければならない。

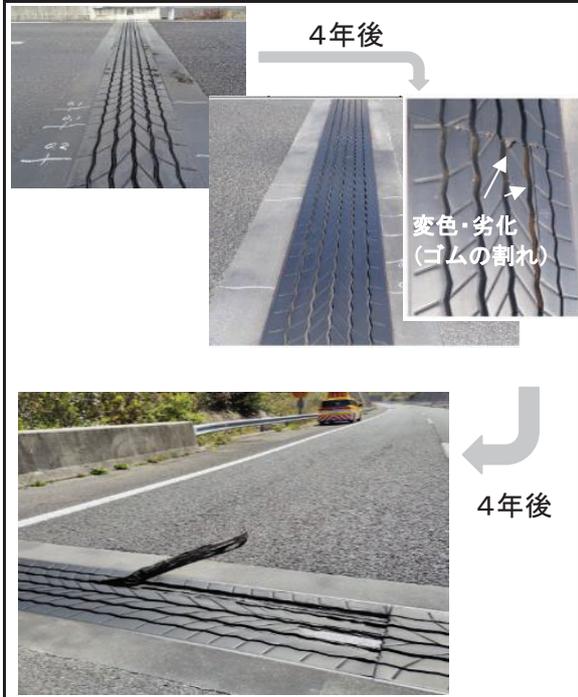
例
伸縮装置が表面材で覆われている構造の場合、表面材の飛散などによる交通への影響以外に、表面材からの雨水の侵入による他の部材への影響が生じていたり、表面材の下にある伸縮機構を担う部材そのものが損傷している可能性もあるため注意が必要である。

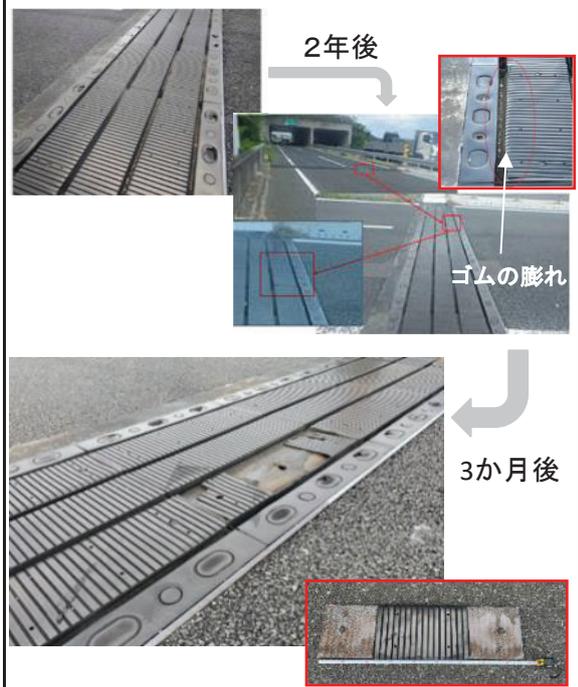
例
伸縮装置のゴム表面に膨れがある場合、内部鋼材が腐食していたり、破断や異常な変形を生じていることもある。

備考
 ■表面がゴムであっても内部に鋼材を有することが少なくない。
 ■ゴムの割れ、剥がれ、浮き・膨れ、錆汁の析出が見られる場合や異常音が確認された場合には、内部の損傷を疑うとともに、道路利用者被害の可能性について注意するのがよい。

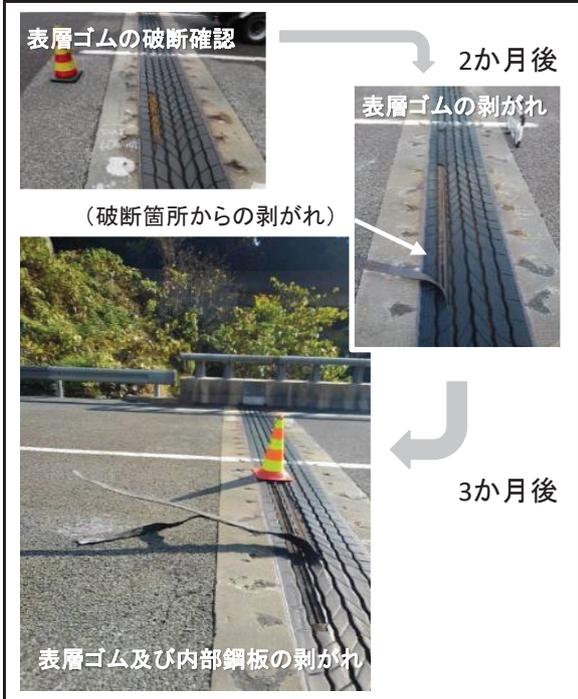
伸縮装置が表面材で覆われている構造の場合、表面材の飛散などによる交通への影響以外に、表面材からの雨水の侵入による他の部材への影響が生じていたり、表面材の下にある伸縮機構を担う部材そのものが損傷している可能性もあるため注意が必要である。

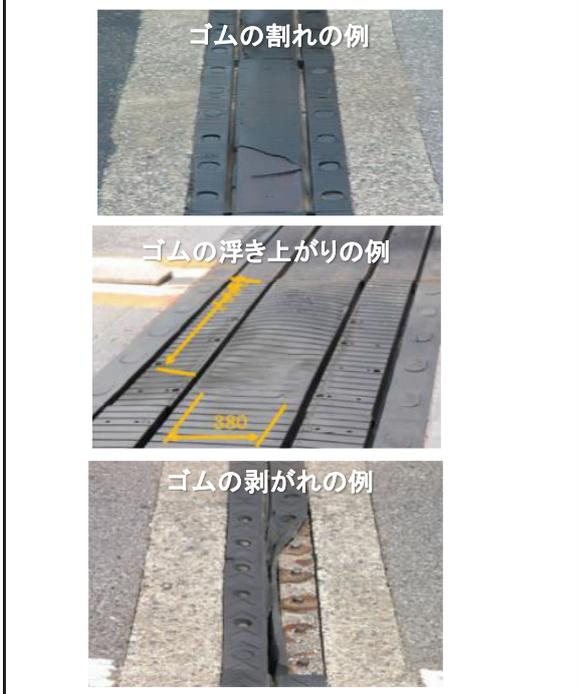
伸縮装置のゴム表面に剥がれがある場合、衝撃の影響や内部に浸入する水の影響により、内部鋼材の突出などが生じ、道路利用者の被害につながることもある。

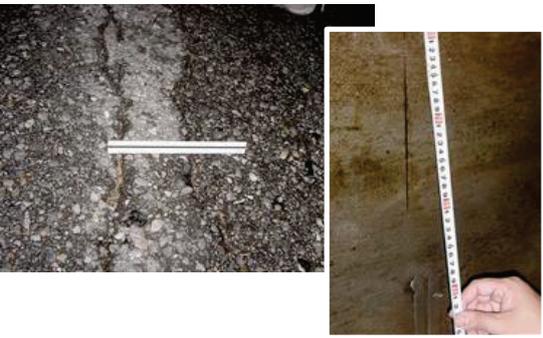
<p>例</p> <p>舗装表面に特異な損傷が見られる場合、その下にある床版や防水層が損傷していることもあり注意が必要である。</p> <p>（鋼床版にデッキ貫通の亀裂が生じていた例）</p>
---	--

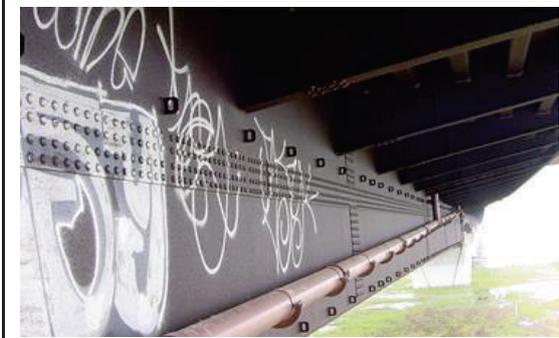
大規模な落書きが見られる場合、塗装などの防食被膜に悪影響を与えたり、耐候性鋼材の保護性錆の形成を阻害するなどの影響が懸念される場合もある。
