## 付録ー7 第三者被害につながる損傷の事例

#### 参考資料5. コンクリート片の落下等第三者被害につながる損傷例

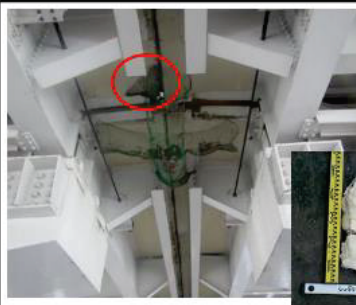
例

コンクリート片が剥落防止材を抜けて落下した例

コンクリート部材の変状状態によっては、施工された剥落防止の能力では防止できないこともある。また劣化等により機能低下していることもある。内部が視認出来ないことと合わせて注意が必要である。

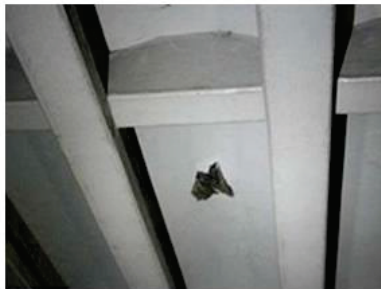
例

間詰めコンクリートが抜け落ちた例

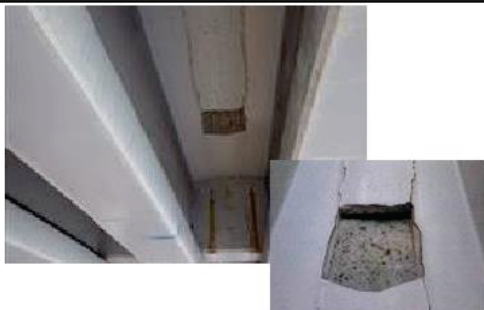
例

間詰めコンクリートが抜け落ちた例

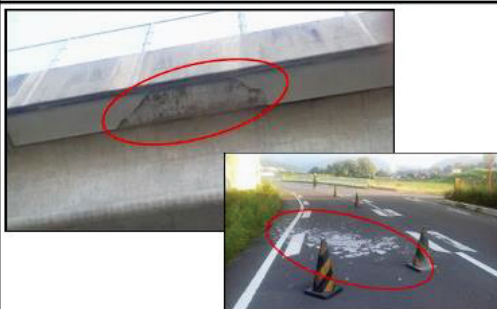
例

化粧モルタルが面的に落下した例

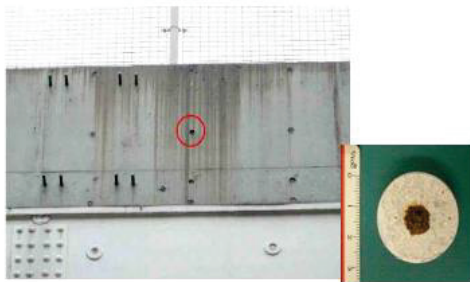
例

後埋めモルタルが落下した例  
構造部材でない後埋めモルタルや化粧ボルト、附属物に付随する部品、目地材など橋本体からは様々な落下物が生じる可能性があり、供用中に想定される外力や経年劣化の影響も考慮して、そのようなものの特定やその状態に注意が必要である

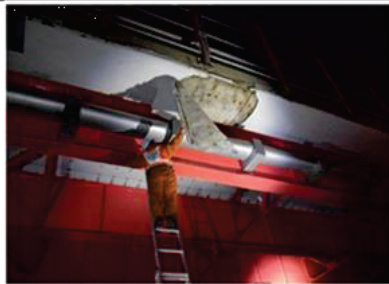
例

補修した材料（剥落防止工）が剥がれた例

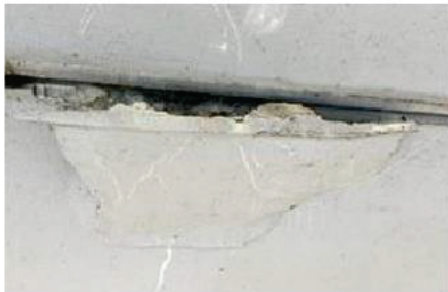
例

補修した材料（剥落防止工）とともにコンクリート片が剥落した例

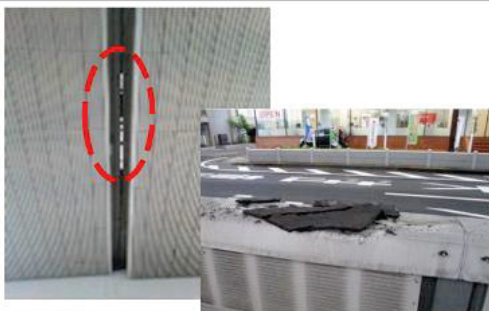
例

目地材が落下した例

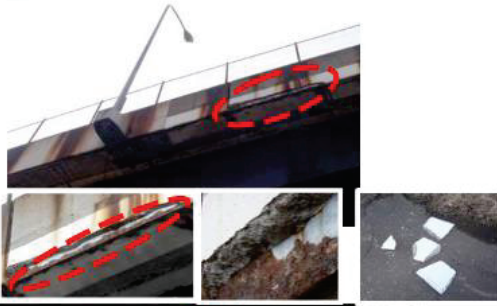
| コンクリート片の落下等の第三者被害につながる損傷 | 3 / 7 |
|---|---|
| | <p>例</p> <p>I 形鋼格子床版を有する橋の壁高欄打ち下ろし部のコンクリートが落下した例</p> <p>構造的に雨水の滴下や水切り部になる部位では、部材内部への雨水の浸透や高頻度の湿潤環境の影響で、かぶりコンクリートの劣化や被覆材や塗膜の劣化が促進することがある。</p> |

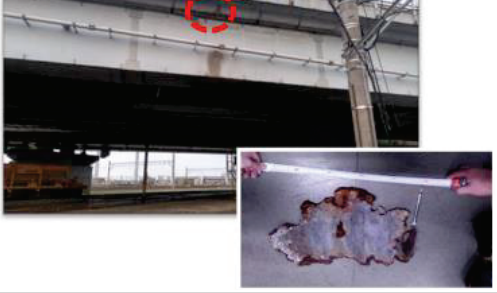
| コンクリート片の落下等の第三者被害につながる損傷 | 3 / 7 |
|---|---|
| | <p>例</p> <p>I 形鋼格子床版から腐食片が落下した例</p> |

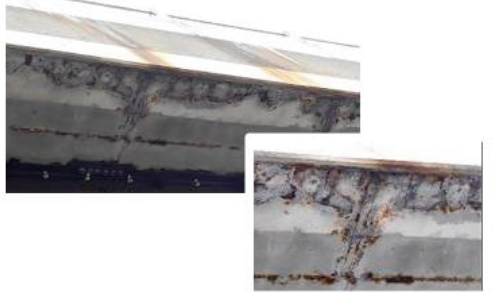
| コンクリート片の落下等の第三者被害につながる損傷 | 3 / 7 |
|---|---|
| | <p>例</p> <p>I 形鋼格子床版から腐食片が落下した例</p> |

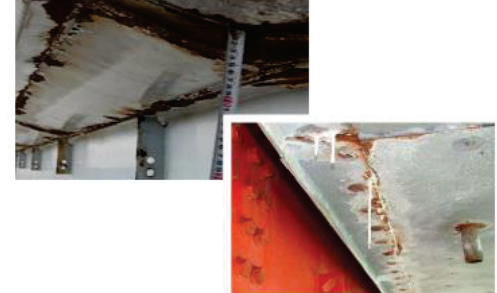
| コンクリート片の落下等の第三者被害につながる損傷 | 3 / 7 |
|---|---|
| | <p>例</p> <p>I 形鋼格子床板上面からの水分の浸入が疑われる場合、腐食片の落下だけでなく、鋼板が落下する可能性もある。</p> |

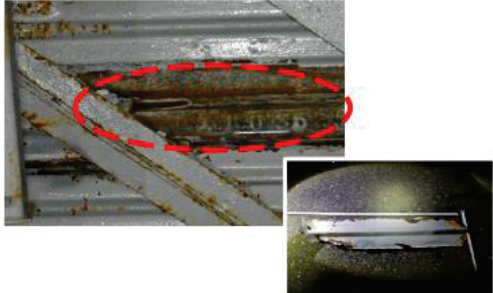
| コンクリート片の落下等の第三者被害につながる損傷 | 4 / 7 |
|---|---|
| | <p>例</p> <p>RC床版のデッキプレートの一部が落下した例</p> <p>上面から雨水の侵入がある部材の下面に設けられた鋼板では内面から腐食が進行して、錆片や塗膜落下を生じたり、局部的に鋼板が落下するなどの危険性もあり注意が必要である。</p> |

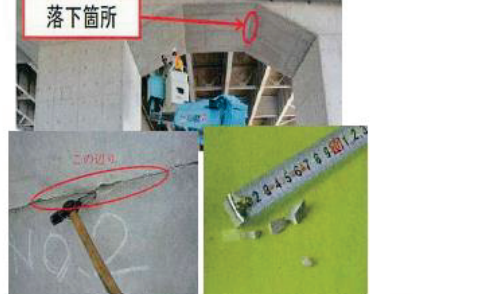
| コンクリート片の落下等の第三者被害につながる損傷 | 4 / 7 |
|---|---|
| | <p>例</p> <p>橋脚の折れ点からモルタル片が落下した例</p> <p>様々な理由でコンクリート表面に施工された被膜等では、それ自身の経年劣化や内部コンクリートの変状に起因して、部分的に剥離を生じたり小片の落下が生じることもある</p> |

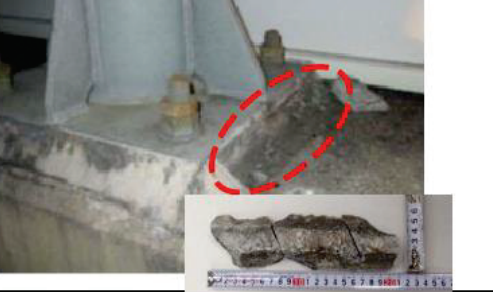
| コンクリート片の落下等の第三者被害につながる損傷 | 4 / 7 |
|---|---|
| | <p>例</p> <p>照明柱基部のモルタル片が落下した例</p> <p>附属物の台座モルタルなどは構造安全性には深刻な影響がない場合もあるが、位置によっては路下に落下することもあるため注意が必要である。</p> |

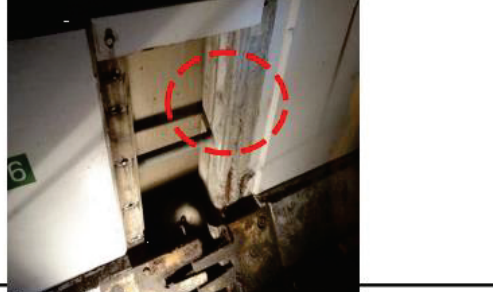
| コンクリート片の落下等の第三者被害につながる損傷 | 4 / 7 |
|---|---|
| | <p>例</p> <p>壁高欄からコンクリート片が落下した例</p> |

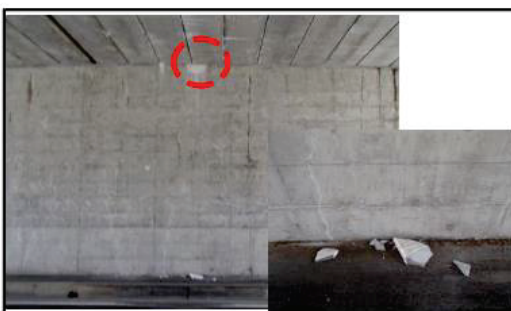
例

コンクリート片が落下した例  
地震などの大きな作用を受けた場合には、構造安全性に問題はなくとも、部材の干渉や局部応力の影響などでコンクリートかぶりにひび割れや剥離を生じていることあり、時間をおいて落下することもある。

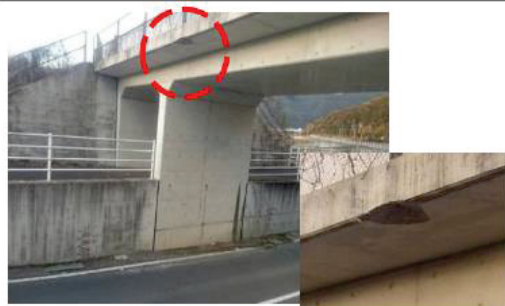
例

化粧モルタルが面的に落下した例  
表面的に施工されたモルタルは施工不良や材料不適合などがあると、付着力を失って比較的大きな面積でその部分が脱落することがある。原因によっては、同じ要因で他の箇所でも続発する危険性がある。

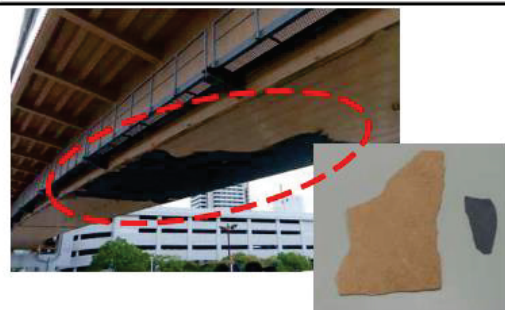
例

塗膜が面的に落下した例  
塗膜に施工不良や材料不適合などがあつた場合、層間剥離を生じて比較的大きな面積で塗膜が脱落することがある。原因によっては、同じ要因で他の箇所でも続発する危険性がある。

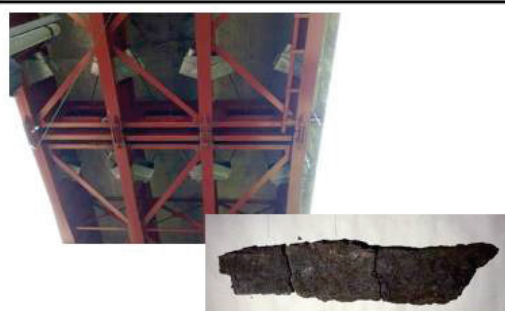
例

鋼部材腐食片が落下した例  
鋼部材が腐食した場合、断面減少などによる耐荷性能への影響がなくても、錆片が落下して第三者被害を及ぼす危険性があり、注意が必要である。耐候性鋼材の層状剥離錆では比較的大きな錆片が脱落することもあり錆の性状にも注意が必要である。

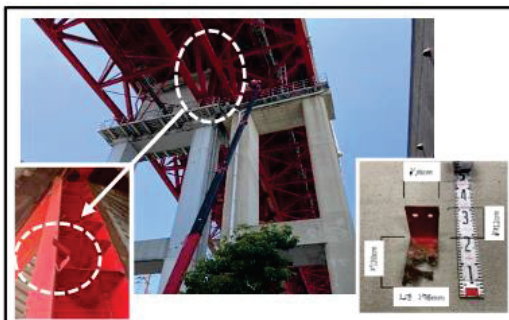
| | <p><b>例</b></p> <p>過去に排水管を添架していた金具が残置されており、腐食により落下した例</p> |

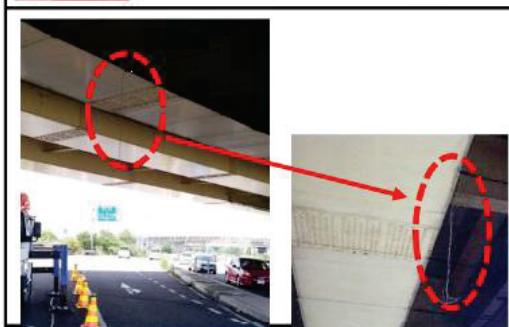
| | <p><b>例</b></p> <p>剥落対策ネットを固定するためのワイヤ等が落下した例</p> |

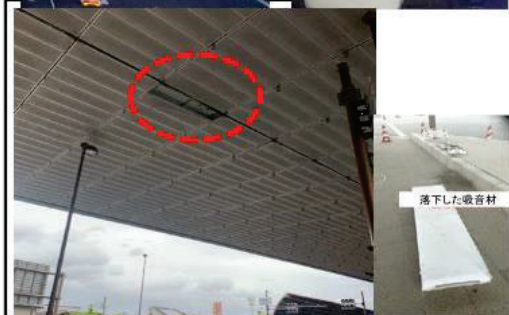
| | <p><b>例</b></p> <p>裏面吸音板内から吸音材が落下した例</p> |

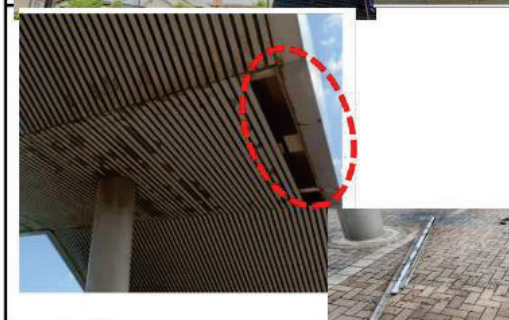
| | <p><b>例</b></p> <p>化粧板が落下した例<br/>化粧板の吊り構造、取り付け構造によっては、腐食などにより落下が生じるので、化粧板を外して内部を把握するなどするのがよい場合も多い。</p> |

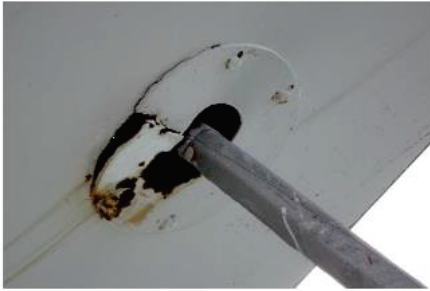
| コンクリート片の落下等の第三者被害につながる損傷 | | 7 / 7 |
|---|---|---|
| | 例 | <p>アーチリブへのケーブル定着部の穴を塞ぐ鋼板が腐食している場合、ケーブルの振動などに伴い落下することもある。</p> |
