## 付録－９ 水中部での基礎地盤の洗掘や 部材の腐食等の損傷例

## 参考資料 6. 水中部での基礎地盤の洗掘や部材の腐食等の損傷例

## I 編 基礎地盤の洗掘

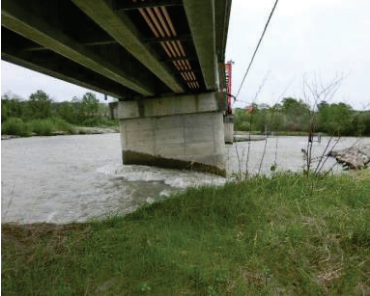
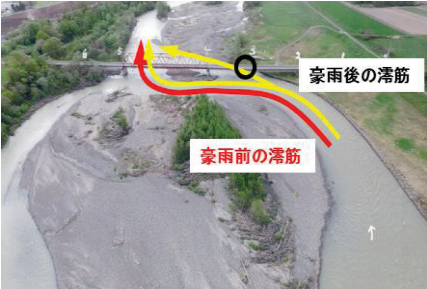
| <p>豪雨後の滞筋</p> <p>豪雨前の滞筋</p> | | <p>例</p> <p>豪雨により滞筋が変化し、新たな水衝部となった橋脚が移動・傾斜し、上部構造も変形している例</p> |

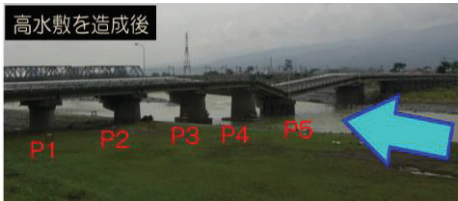
| <div> <div>高水敷を造成前</div> </div> <div> <div>高水敷を造成後</div> </div> | | <div>例</div> <p>高水敷の造成により滞筋が変化し、新たに水衝部となった橋脚が移動し落橋している例</p> |

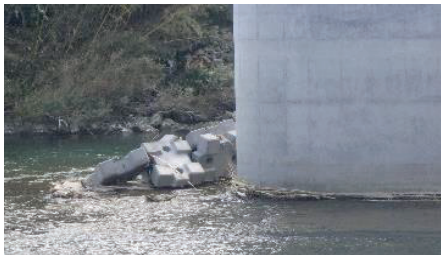
| | <div>例</div> <div>橋脚周辺の護床ブロックが散乱している例</div> |

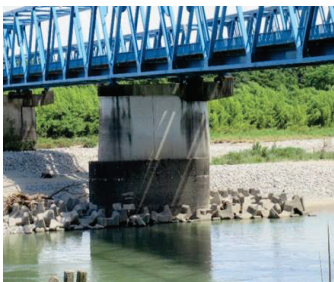
| | <div>例</div> <div>橋脚周辺の護床ブロックが散乱している例</div> |

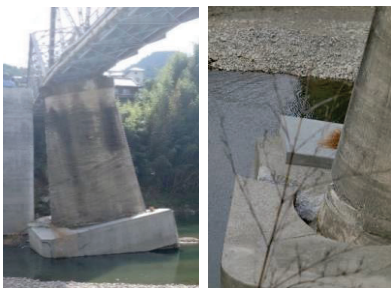
| | <div>例</div> <div>橋脚が傾斜し、下部構造の根固めコンクリートに割れが生じている例</div> |

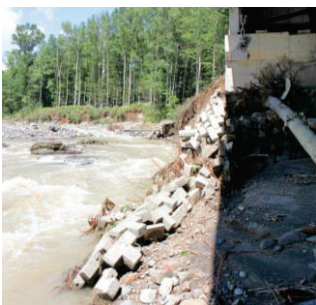
| | <div>例</div> <div>橋台周辺の護岸ブロックが流出している例</div> <div>(豪雨災害時に発見された損傷)</div> |

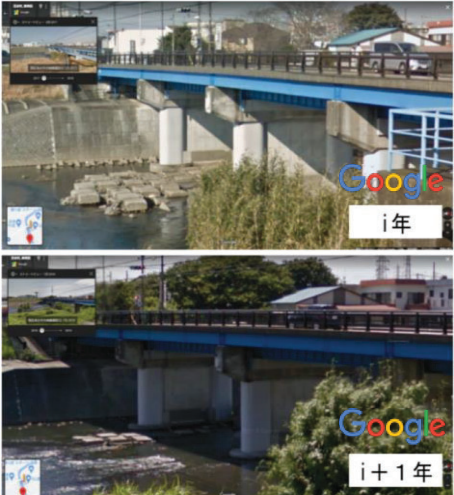
| | <p>例</p> <p>下部構造周辺の護床工の変化を観察した例</p> |

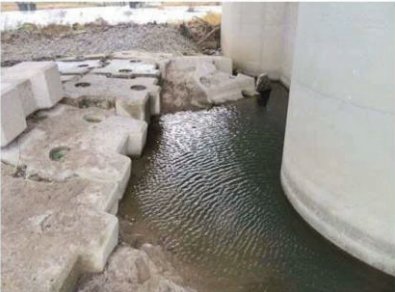
| | <p>例</p> <p>洗掘により橋脚周辺の河床材料が流失している例</p> |

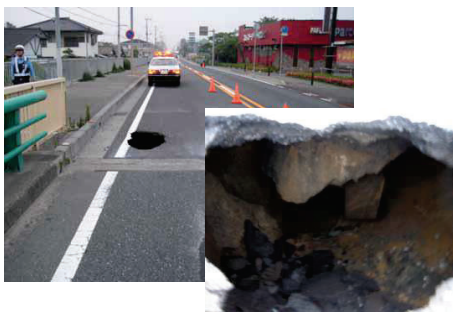
| | 例 | 橋台背面土の流出や吸い出しにより、橋台背面の路面が陥没している例 |

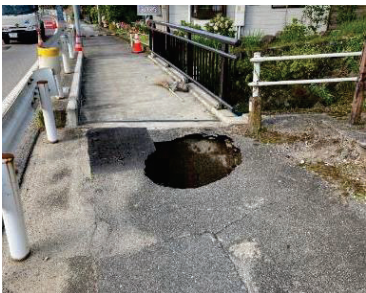
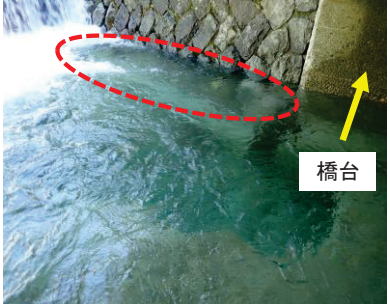
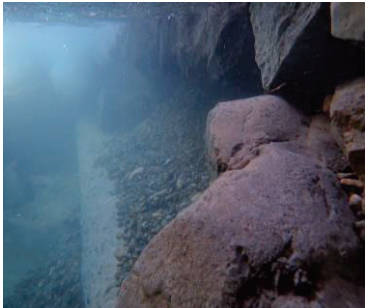
| <br><br> | 例 | <p>水中部において、橋台近傍の護岸工が抜け落ち、橋台背面の路面が陥没している例</p> |

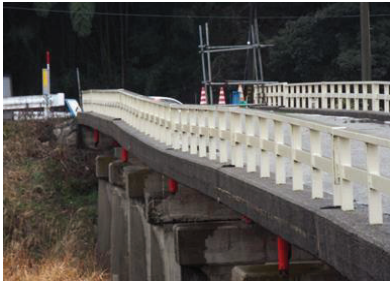
| | <p>例</p> <p>橋梁の軸線に異常が生じている例</p> | |

| <p>備考</p> <ul style="list-style-type: none"> <li>■ 軸線の異常が見られる場合、洗掘が既に橋の安定に影響を及ぼしている可能性がある。</li> <li>■ 基礎が不安定になっていることが疑われる場合には、規制等、早急な措置の必要性を検討する必要がある。</li> </ul> | | |

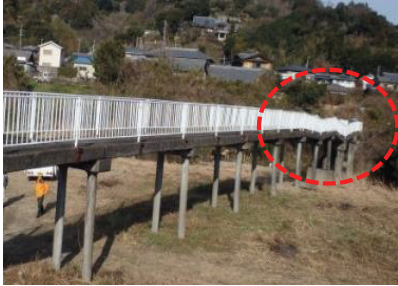
| | <p>例</p> <p>橋梁の軸線に異常が生じている例</p> | |

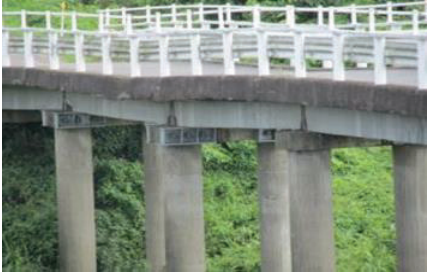
| | <p>例</p> <p>橋梁の軸線に異常が生じている例</p> | |

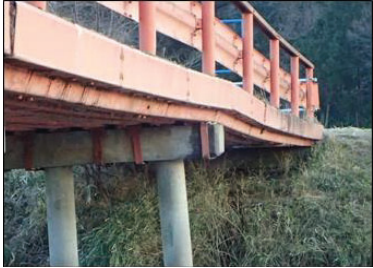
| | <p>例</p> <p>橋梁の軸線に異常が生じている例</p> | |

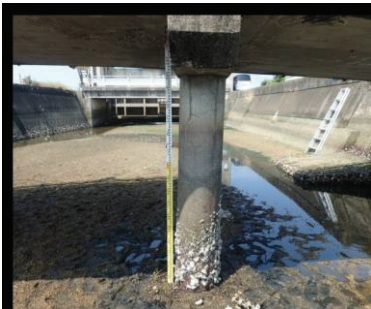
| | 例 | パイルベント橋脚が傾斜している例 |

| <p>■軸線の異常が見られる場合、洗掘が既に橋の安定に影響を及ぼしている可能性がある。</p> <p>■基礎が不安定になっていることが疑われる場合には、規制等、早急な措置の必要性を検討する必要がある。</p> | | |

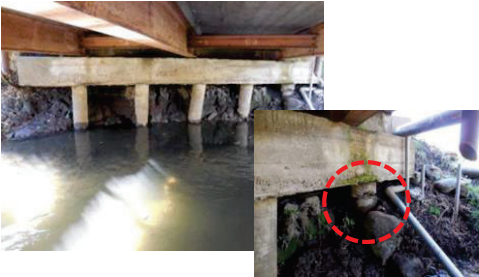
| | <p>例</p> <p>パイルベント杭が変形し、杭頭部が破断している例</p> |

- 軸線の異常が見られる場合、洗掘が既に橋の安定に影響を及ぼしている可能性がある。
- 基礎が不安定になっていることが疑われる場合には、規制等、早急な措置の必要性を検討する必要がある。

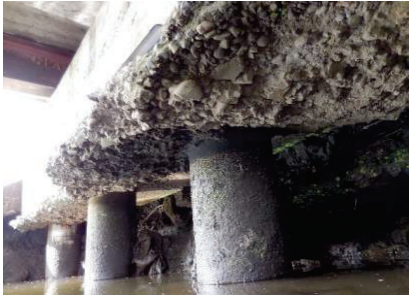
| | <p>例</p> <p>パイルベント杭が変形し、杭頭部が破断している例</p> |

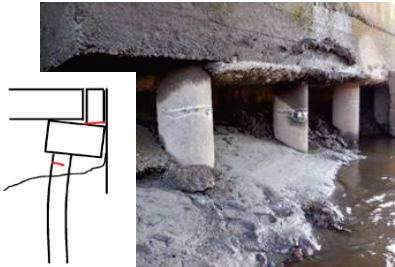
| | <p>例</p> <p>パイルベント杭が変形し、杭頭部が破断している例</p> |

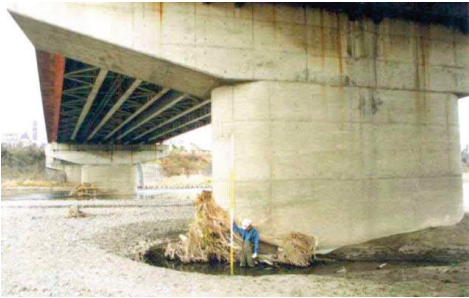
| | <p>例</p> <p>基礎部が流水のため著しく洗掘されている例</p> |

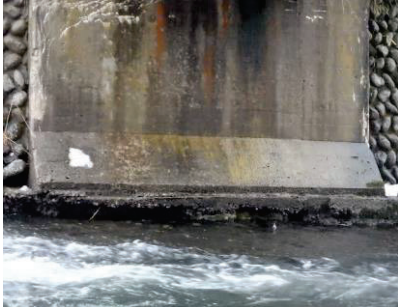
| | <p>例</p> <p>橋台に洗掘が生じている例</p> |

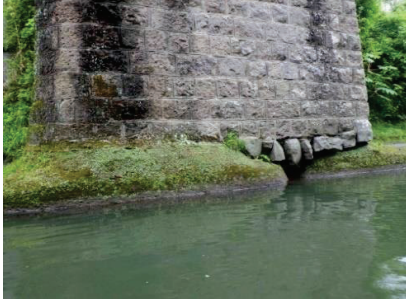
| | <p>例</p> <p>橋台に洗掘が生じている例</p> |

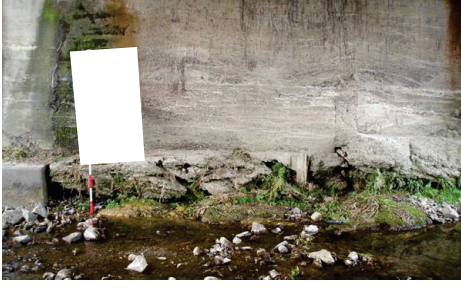
| | <p>例</p> <p>橋台に洗掘が生じている例</p> |

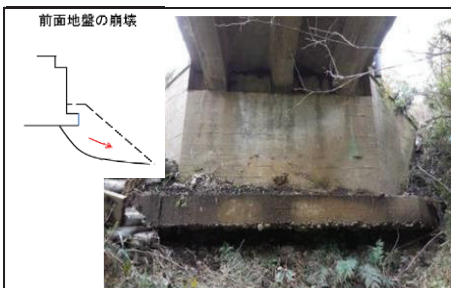
護岸が整備されていないため、増水の繰り返しにより洗掘が進行し、フーチングが露出している例

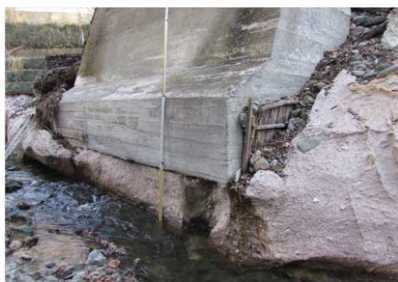
洗掘が進行し、フーチングが露出している例

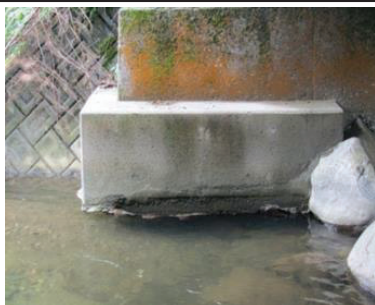
洗掘が進行し、フーチングが露出している例

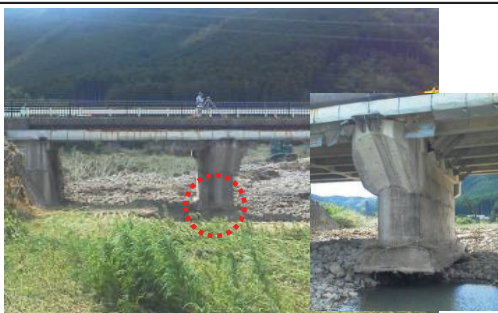
洗掘が進行し、フーチングが露出している例

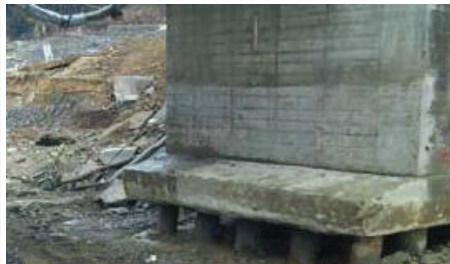
基礎部が洗掘されフーチングや杭が露出している例

(津波後に発見された損傷)

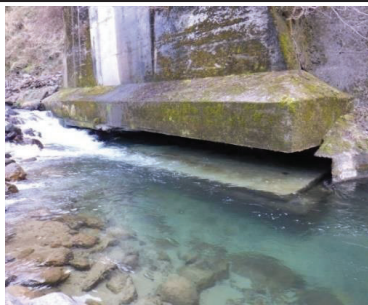
洗掘が進行し、橋台が傾斜している例

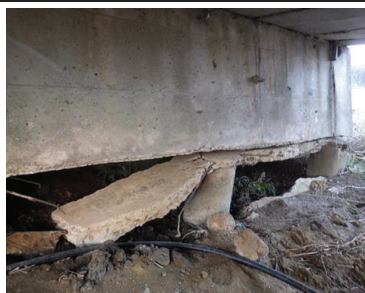
洗掘が進行し、橋台が傾斜している例

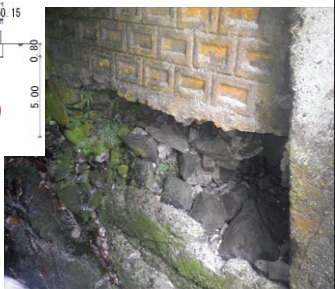
| | 例 | 護岸ブロックが抜け落ち、空洞が確認された例 |

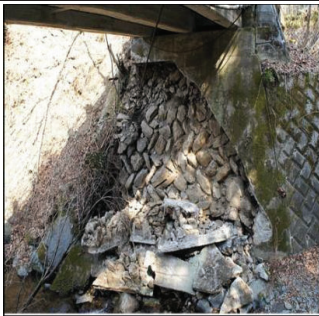
| | 例 | 護岸ブロックが崩落し、橋台が不安定な状態となっている例 |

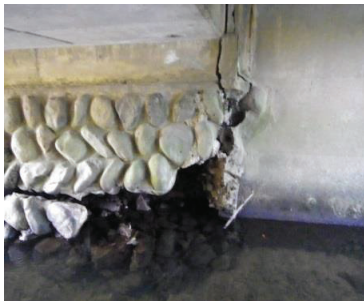
| | 例 | 護岸が崩落し、上部構造が沈下した例 |

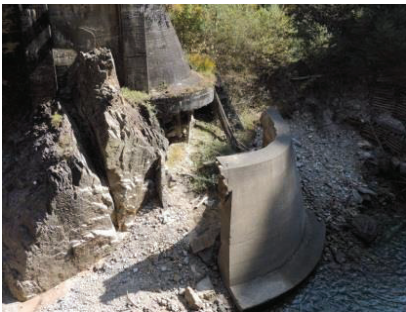
| | 例 | 下部構造を保護する擁壁が破損している例 |

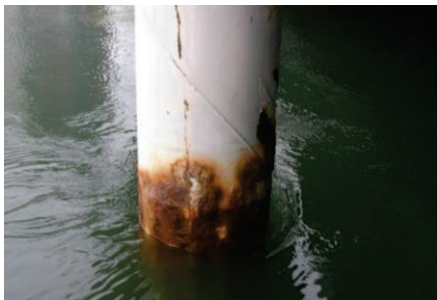
| パイルベント橋脚 | 腐食 | 1 / 2 |
|---|---|---|
| | 例 | 汽水域にあるパイルベント橋脚の水面付近に著しい腐食が生じている例 |

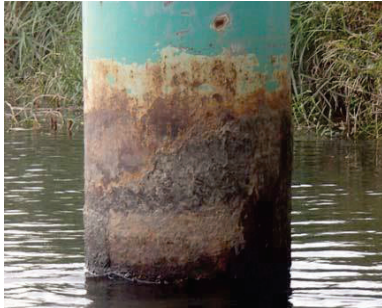
| パイルベント橋脚 | 腐食 | 1 / 2 |
|---|---|---|
| | 例 | 汽水域にあるパイルベント橋脚の水面付近に著しい腐食が生じている例 |

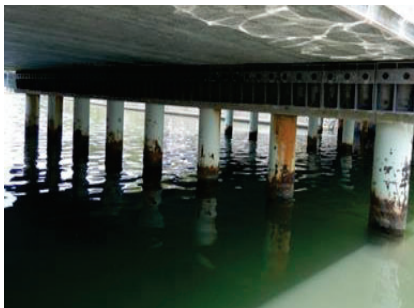
| パイルベント橋脚 | 腐食 | 1 / 2 |
|---|---|---|
| | 例 | パイルベント橋脚の水面付近に著しい腐食が生じている例 |

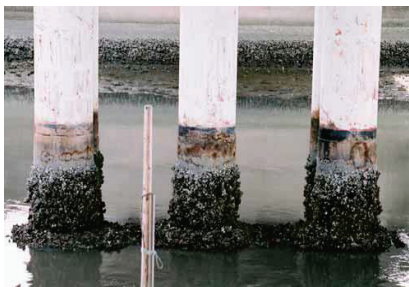
| パイルベント橋脚 | 腐食 | 1 / 2 |
|---|---|---|
| | 例 | 海中のパイルベント橋脚に海洋生物が付着している例 |

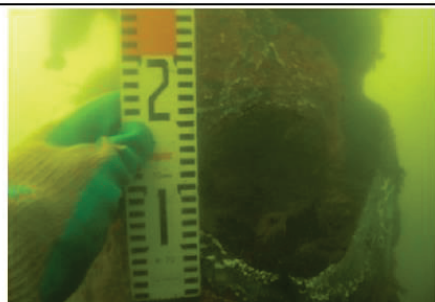
パイルベント橋脚の没水部に腐食による著しい断面欠損が生じている例

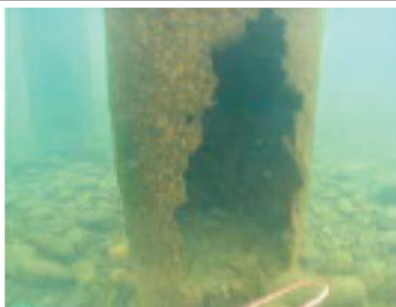
パイルベント橋脚の没水部に腐食による著しい断面欠損が生じている例

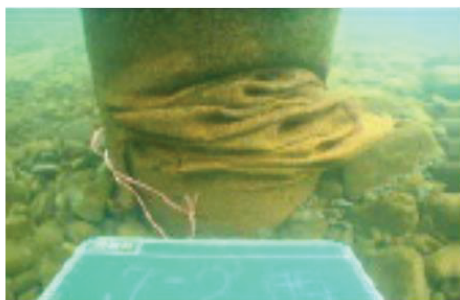
パイルベント橋脚の没水部に座屈による変形が生じている例
