## 付録－１０ 石橋点検要領案と点検結果の事例

### 3.3 石橋点検要領案と点検結果の事例

#### 3.3.1 橋梁一次点検

# 道路橋石橋の定期点検に関する参考資料

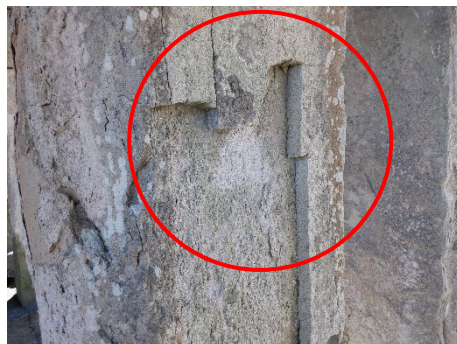
写真-1.1 板状剥離の発生事例

ただし、一部の石材や石橋の周辺環境により、やや耐久性に劣るものも確認されている。特に砂岩については、厚さ数ミリ程度で板状に剥離したり(写真-1.1)、表面に小穴が密集したりしてハニカム状の風化が発生している事例(写真-1.2)もある。劣化メカニズムは明確ではないため、定期点検時等に砂岩表面の劣化状況を把握するとよい。詳細については文献 10)、11)等を参照するとよい。

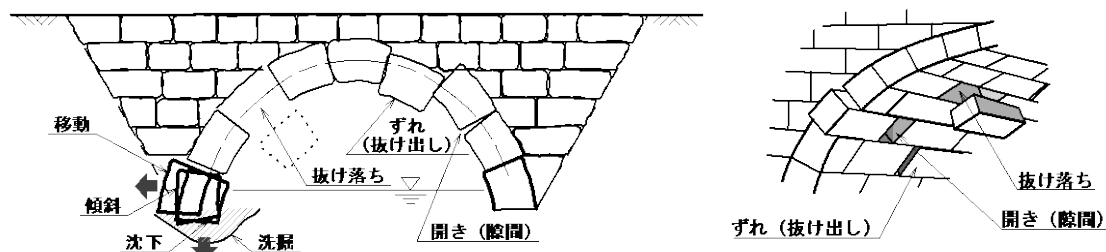
図 2-3 構造安全性に影響を及ぼす変状事例

ロ) 輪石や輪石基礎の抜け落ちやずれ（抜け出し）の原因については、出水や地震等の外力の作用、または洗掘による沈下などによるアーチ形状の変化、石材の断面欠損等が疑われる。そのため、状態の把握の項目や方法により定期点検の計画を立てるときは、形状の変化や断面欠損の要因まで遡る等、アーチ機構の構造安全性に対して今後の変状について判断するための情報が得られるように、あらかじめ検討しておくといよい。例えば、ずれ（抜け出し）の寸法を計測して定量的に把握することが考えられる。

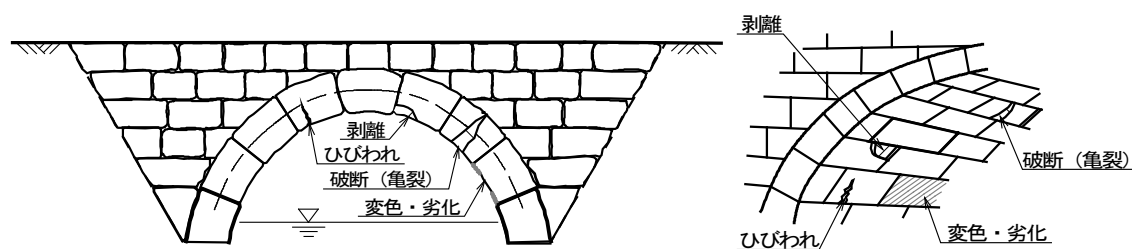
図 2-4 石材単体の変状事例

ハ) 石材間の開き（隙間）、破断（亀裂）、剥離、ひびわれがある場合、単に変状の確認のみを行うのではなく、現状の圧縮力に対してアーチ機構が成立していることや荷重伝達経路が確保されていることを確認するとよい。

ニ) 石材間の開き（隙間）、破断（亀裂）、剥離、ひびわれの原因については、石組みの変化による応力変化と砂岩の板状の剥離や溶結凝灰岩などの凍結融解作用のように石材の材質に依存する両者が疑われる場合もある。したがって、定期点検の計画を立てるときは、形状の変化の要因まで遡る等、アーチ形状の安定性と今後の変状について判断できるような情報を取得するとよい。

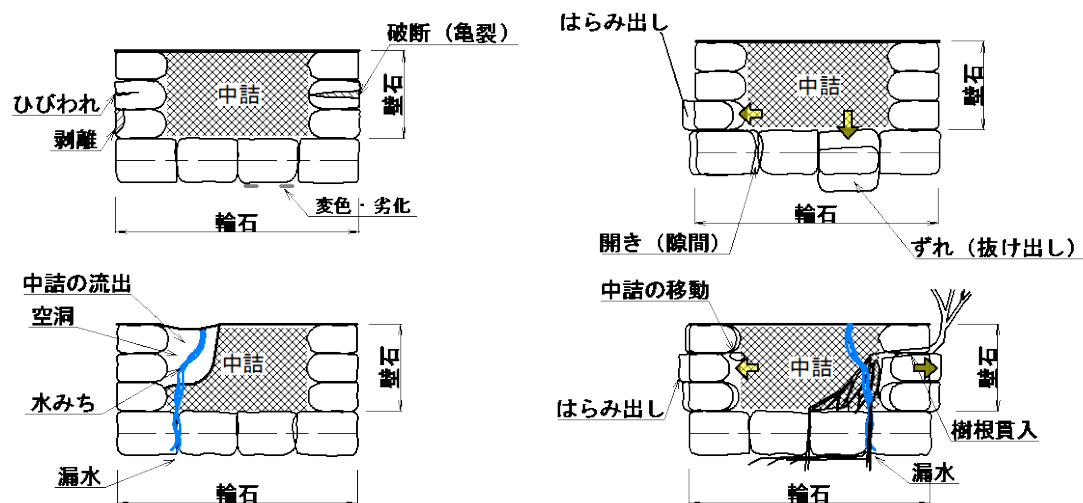
図 2-5 構造安全性に影響を及ぼす変状及び石材単体の変状事例

ロ) 壁石間の開き（隙間）、破断（亀裂）、剥離、ひびわれの原因については、石組みの変化による応力変化と砂岩の板状の剥離や溶結凝灰岩などの凍結融解作用のように石材の材質に依存する両者が疑われる場合もある。したがって、定期点検の計画を立てるときは、形状の変化の要因まで遡る等、壁石の安定性と今後の変状について判断できるような情報を取得するとよい。

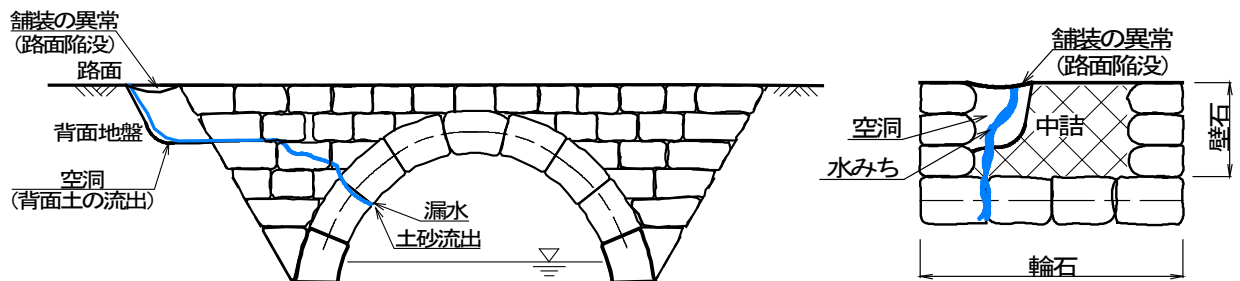
図 2-6 路面・背面地盤の変状事例

- イ) 路面に凹凸やひびわれ等が見られる場合は、壁石や中詰、輪石にも形状の変化が生じていないかなど状態を把握するとよい。
- ロ) 各変状については、その要因を考察できるように、舗装の段差や沈下量を計測し、経年変化を定量的に把握するとよい。
- ハ) 路面排水の不良による内部への水の流入により、中詰の土砂流出や樹根貫入等が生じていないかの観点で確認するとよい。
- ニ) 路面の変状には、中詰の細粒分の流出による体積変化や空洞の兆候が見られることがある。また、路面の修繕がしばしば行われている痕跡があれば、中詰の変状を要因とする場合がある。この場合に、中詰に空洞が生じている可能性があり、路面陥没等の恐れがあることに留意するとよい。

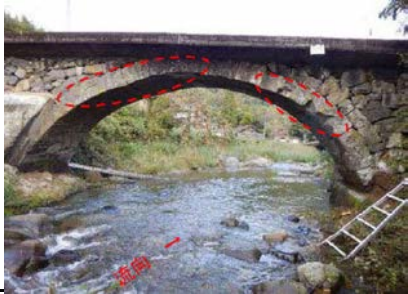
| アーチ・壁石面の形状 | | 1 / 9 |
|---|---|---|
| | <p><b>例</b>      [アーチ形状の変化]</p> <ul style="list-style-type: none"><li>・計測の結果、アーチ形状の変化の進行が見られる。</li><li>・アーチ形状の変状が進行すると、アーチ機構が成立しなくなり、輪石軸線の圧縮力が作用しなくなる可能性があるので、形状変化進行箇所の荷重伝達経路の確認が重要である。</li></ul> | |

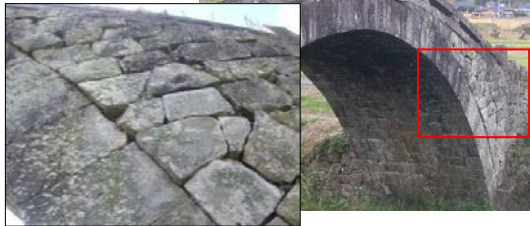
| アーチ・壁石面の形状 | | 1 / 9 |
|---|---|---|
| | <p><b>例</b>      [壁石面の変化・はらみだし]</p> <ul style="list-style-type: none"><li>・目視確認の結果、壁石の通り(壁石面)に変化が見られ、計測の結果、壁石面にはらみだしの形状変化が見られる。</li><li>・壁石面に異常がある場合、中詰材が粘性土の場合の圧密沈下や、砂礫の場合のゆらされることによる細粒分の間隙充填などによる押し出しおよび空洞等の状況確認や壁石を支持している輪石の形状変化の確認が重要である。</li></ul> | |

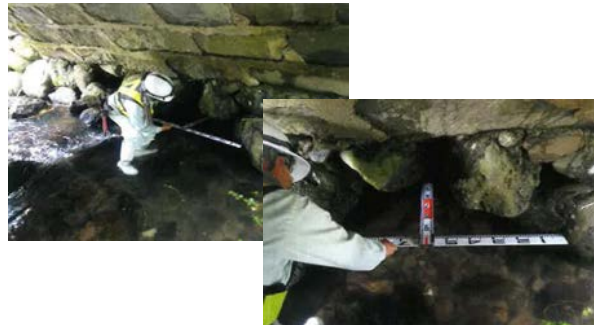
| 橋台・橋脚・基礎 | | 2 / 9 | | | |
|---|---|---|---|--|---|
| | <table><tr><th>例</th><th>〔洗掘〕</th></tr><tr><td></td><td><ul style="list-style-type: none"><li>・基礎下面の支持地盤に洗掘が見られる。</li><li>・洗掘は支持地盤の支持機構への影響、背面地盤の流出は均等な土圧のバランス状態に影響するのでその程度の把握が重要である。合わせて、基礎の沈下・傾斜・移動、石組みの状態や荷重伝達経路を確認する必要がある。</li></ul></td></tr></table> | 例 | 〔洗掘〕 | | <ul style="list-style-type: none"><li>・基礎下面の支持地盤に洗掘が見られる。</li><li>・洗掘は支持地盤の支持機構への影響、背面地盤の流出は均等な土圧のバランス状態に影響するのでその程度の把握が重要である。合わせて、基礎の沈下・傾斜・移動、石組みの状態や荷重伝達経路を確認する必要がある。</li></ul> |

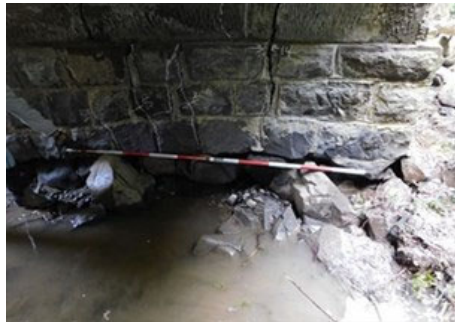
| 橋台・橋脚・基礎 | | 2 / 9 | | | |
|---|---|---|---|--|---|
| | <table><tr><th>例</th><th>〔洗掘、ひびわれ〕</th></tr><tr><td></td><td><ul style="list-style-type: none"><li>・基礎下面の支持地盤の洗掘により、背面土が流出し、橋台に沈下が生じ石材の鉛直方向の連続したひびわれが生じている。</li><li>・沈下箇所の上部付近の石組みの状態と荷重伝達経路を確認することは重要である。</li></ul></td></tr></table> | 例 | 〔洗掘、ひびわれ〕 | | <ul style="list-style-type: none"><li>・基礎下面の支持地盤の洗掘により、背面土が流出し、橋台に沈下が生じ石材の鉛直方向の連続したひびわれが生じている。</li><li>・沈下箇所の上部付近の石組みの状態と荷重伝達経路を確認することは重要である。</li></ul> |

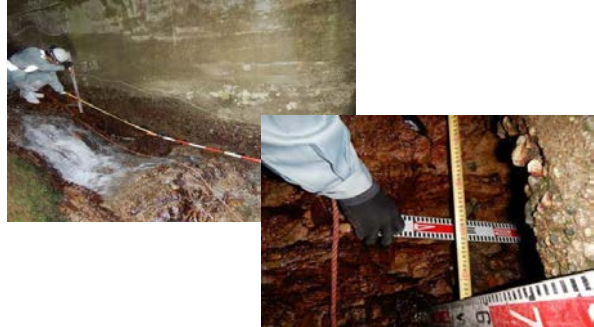
| 橋台・橋脚・基礎 | | 2 / 9 | | | |
|---|---|---|---|--|---|
| | <table><tr><th>例</th><th>〔洗掘〕</th></tr><tr><td></td><td><ul style="list-style-type: none"><li>・基礎下面の支持地盤に広範囲に洗掘が見られ、背面土、支持地盤が流出し、基礎底面も露出している。橋台の沈下・移動・傾斜は見られていない。</li><li>・広範囲の洗掘は支持地盤の流出による支持機構の喪失、背面地盤の流出は不均等な土圧状態に影響するのでその程度の把握が重要である。</li></ul></td></tr></table> | 例 | 〔洗掘〕 | | <ul style="list-style-type: none"><li>・基礎下面の支持地盤に広範囲に洗掘が見られ、背面土、支持地盤が流出し、基礎底面も露出している。橋台の沈下・移動・傾斜は見られていない。</li><li>・広範囲の洗掘は支持地盤の流出による支持機構の喪失、背面地盤の流出は不均等な土圧状態に影響するのでその程度の把握が重要である。</li></ul> |

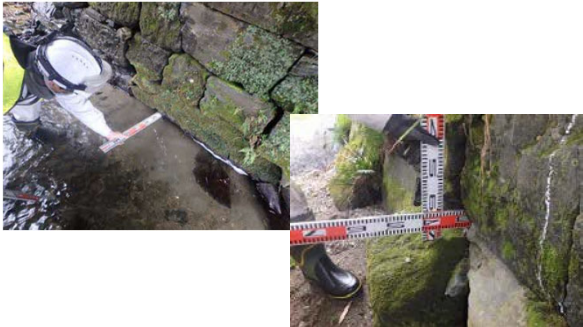
| 橋台・橋脚・基礎 | | 3 / 9 | | | |
|---|---|---|---|---|--|
| | <table><tr><th>例</th><th>[洗掘、移動]</th></tr><tr><td colspan="2"><ul style="list-style-type: none"><li>・橋台基礎に洗掘が見られ、橋台下端の石材が部分的に移動が見られる。</li><li>・橋台の移動に伴うアーチ形状の歪み、洗掘の進行性、背面土の流出状況を確認する必要がある。</li></ul></td></tr></table> | 例 | [洗掘、移動] | <ul style="list-style-type: none"><li>・橋台基礎に洗掘が見られ、橋台下端の石材が部分的に移動が見られる。</li><li>・橋台の移動に伴うアーチ形状の歪み、洗掘の進行性、背面土の流出状況を確認する必要がある。</li></ul> | |

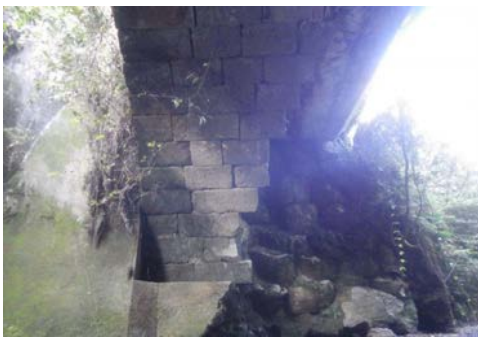
| 輪石 | | 4 / 9 | | | |
|---|---|---|---|---|--|
| | <table><tr><th>例</th><th>[抜け落ち]</th></tr><tr><td colspan="2"><ul style="list-style-type: none"><li>・輪石に抜け落ちが見られる。</li><li>・抜け落ちによりアーチ機構が成立していない状態であるため、所要の耐荷力が既に失われている。</li></ul></td></tr></table> | 例 | [抜け落ち] | <ul style="list-style-type: none"><li>・輪石に抜け落ちが見られる。</li><li>・抜け落ちによりアーチ機構が成立していない状態であるため、所要の耐荷力が既に失われている。</li></ul> | |

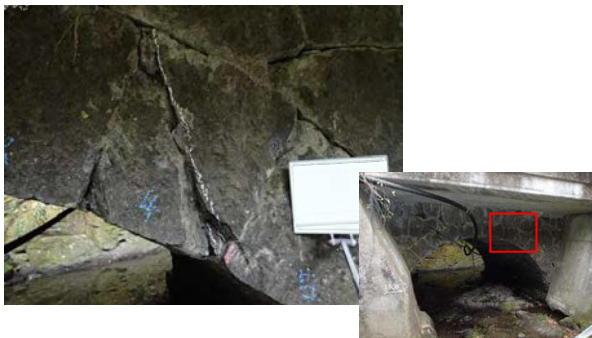
| 輪石 | | 4 / 9 | | | |
|---|---|---|---|---|--|
| | <table><tr><th>例</th><th>[破断(亀裂)]</th></tr><tr><td colspan="2"><ul style="list-style-type: none"><li>・輪石側面部に斜方向の破断(亀裂)が見られる。</li><li>・アーチ軸線に対して斜方向の破断は、圧縮力の伝達ができている状態であるため、変状による石組の状態と荷重伝達経路の確認が重要である。</li></ul></td></tr></table> | 例 | [破断(亀裂)] | <ul style="list-style-type: none"><li>・輪石側面部に斜方向の破断(亀裂)が見られる。</li><li>・アーチ軸線に対して斜方向の破断は、圧縮力の伝達ができている状態であるため、変状による石組の状態と荷重伝達経路の確認が重要である。</li></ul> | |

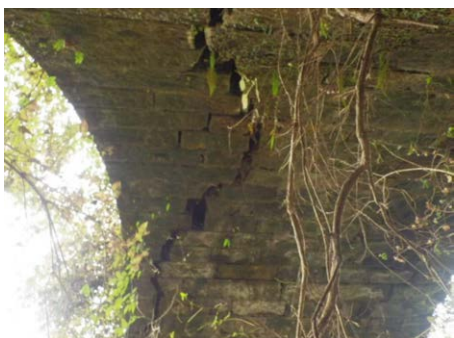
| 輪石 | | 4 / 9 | | | |
|---|---|---|---|---|--|
| | <table><tr><th>例</th><th>[破断(亀裂)]</th></tr><tr><td colspan="2"><ul style="list-style-type: none"><li>・複数の輪石に連続的な破断(亀裂)が見られる。</li><li>・破断(亀裂)によりアーチ機構が成立していない状態であるため、地震や出水等の大きな外力により崩壊する可能性がある。</li></ul></td></tr></table> | 例 | [破断(亀裂)] | <ul style="list-style-type: none"><li>・複数の輪石に連続的な破断(亀裂)が見られる。</li><li>・破断(亀裂)によりアーチ機構が成立していない状態であるため、地震や出水等の大きな外力により崩壊する可能性がある。</li></ul> | |

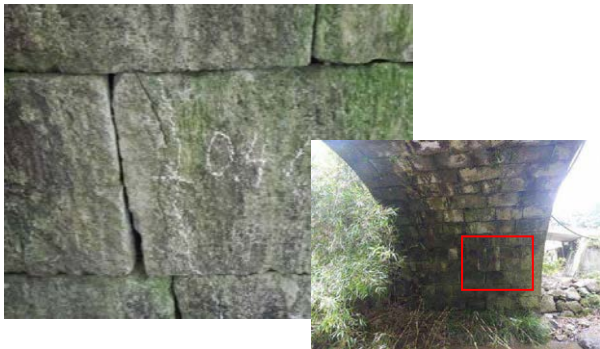
| 輪石 | | 6／9 | | | |
|---|---|---|---|---|--|
| | <table><tr><th>例</th><th>[ひびわれ]</th></tr><tr><td colspan="2"><ul style="list-style-type: none"><li>・輪石の下端において、部分的にひびわれが見られる。</li><li>・隣接する周囲の輪石のひびわれ発生状況を確認し、石組みの状態や荷重伝達経路が確保され、アーチ機構として圧縮力が伝達できているかを確認する必要がある。</li></ul></td></tr></table> | 例 | [ひびわれ] | <ul style="list-style-type: none"><li>・輪石の下端において、部分的にひびわれが見られる。</li><li>・隣接する周囲の輪石のひびわれ発生状況を確認し、石組みの状態や荷重伝達経路が確保され、アーチ機構として圧縮力が伝達できているかを確認する必要がある。</li></ul> | |

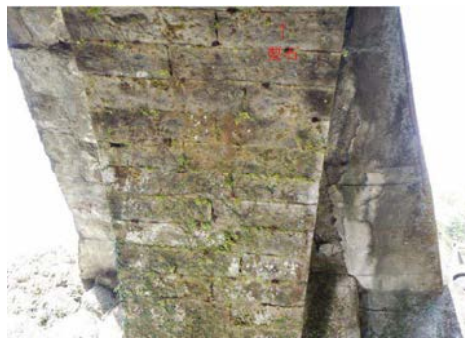
| 輪石 | | 6／9 | | | |
|---|---|---|---|---|--|
| | <table><tr><th>例</th><th>[変色・劣化]</th></tr><tr><td colspan="2"><ul style="list-style-type: none"><li>・輪石に変色が見られ、表面に苔類が繁茂している。</li><li>・変色や苔類の繁茂は水による可能性が高いため、水みちの確認や石材の材質の劣化に伴うひびわれや剥離の変状がないかを確認する必要がある。</li></ul></td></tr></table> | 例 | [変色・劣化] | <ul style="list-style-type: none"><li>・輪石に変色が見られ、表面に苔類が繁茂している。</li><li>・変色や苔類の繁茂は水による可能性が高いため、水みちの確認や石材の材質の劣化に伴うひびわれや剥離の変状がないかを確認する必要がある。</li></ul> | |

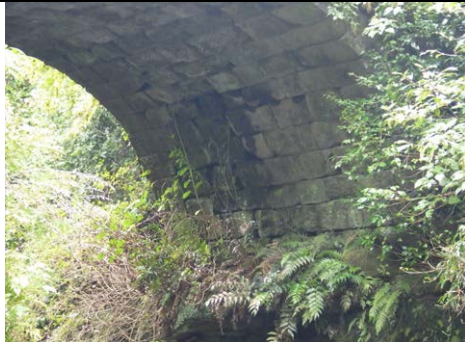
| 輪石 | | 6／9 | | | |
|---|---|---|---|---|--|
| | <table><tr><th>例</th><th>[漏水]</th></tr><tr><td colspan="2"><ul style="list-style-type: none"><li>・輪石に漏水が見られる。</li><li>・漏水による石材の劣化、中詰材の流出の有無を確認する必要がある。</li></ul></td></tr></table> | 例 | [漏水] | <ul style="list-style-type: none"><li>・輪石に漏水が見られる。</li><li>・漏水による石材の劣化、中詰材の流出の有無を確認する必要がある。</li></ul> | |

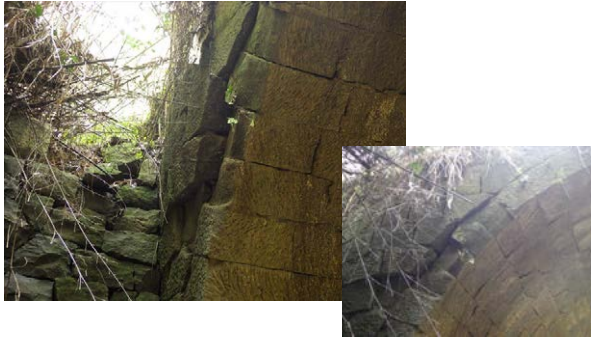
| 壁石・中詰 | | 7 / 9 | | | |
|---|---|---|---|---|--|
| | <table><tr><th>例</th><th>[ずれ(抜け出し)]</th></tr><tr><td colspan="2"><ul style="list-style-type: none"><li>・壁石にはらみ出しによる抜け落ちの恐れのある。またははらみ出し箇所下の輪石に破断が見られる。</li><li>・不安定となっている壁石の状態を確認するとともに、壁石がはらみ出している箇所の中詰の状態を確認する必要がある。また、アーチ形状に歪みが生じていないかを確認する必要がある。</li></ul></td></tr></table> | 例 | [ずれ(抜け出し)] | <ul style="list-style-type: none"><li>・壁石にはらみ出しによる抜け落ちの恐れのある。またははらみ出し箇所下の輪石に破断が見られる。</li><li>・不安定となっている壁石の状態を確認するとともに、壁石がはらみ出している箇所の中詰の状態を確認する必要がある。また、アーチ形状に歪みが生じていないかを確認する必要がある。</li></ul> | |

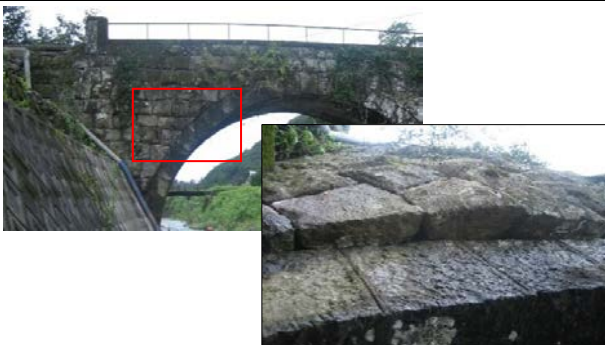
| 壁石・中詰 | | 8/9 | | | |
|---|---|---|---|---|--|
| | <table><tr><td>例</td><td>〔はらみ出し〕</td></tr><tr><td colspan="2"><ul style="list-style-type: none"><li>・壁石に、はらみ出し及び壁石下端のずれによる抜け落ちの恐れのある石材が見られる。</li><li>・不安定となっている壁石の状態を確認するとともに、壁石がはらみ出している箇所の中詰の状態を確認する必要がある。また、アーチ形状に歪みが生じていないかを確認する必要がある。</li></ul></td></tr></table> | 例 | 〔はらみ出し〕 | <ul style="list-style-type: none"><li>・壁石に、はらみ出し及び壁石下端のずれによる抜け落ちの恐れのある石材が見られる。</li><li>・不安定となっている壁石の状態を確認するとともに、壁石がはらみ出している箇所の中詰の状態を確認する必要がある。また、アーチ形状に歪みが生じていないかを確認する必要がある。</li></ul> | |

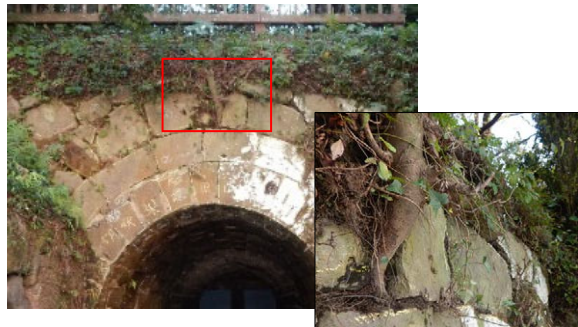
| | <div>例</div> <div>[樹根貫入]</div> <div><ul style="list-style-type: none"><li>・壁石に、樹根貫入が見られる。</li><li>・樹根は壁石から中詰に、さらには輪石まで貫入することがあるため、壁石及びアーチ形状に歪みが生じていないかを確認する必要がある。</li></ul></div> | |

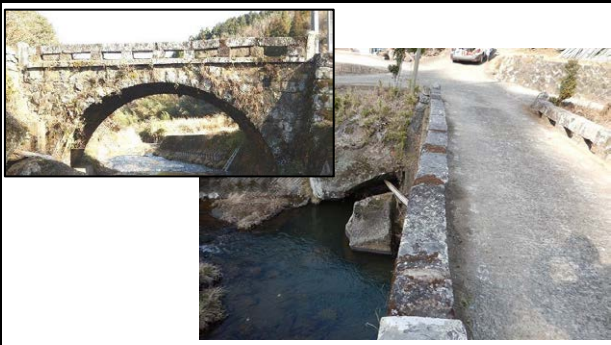
| 全体外観 | | |
|---|---|---|
| | 例 | <p>〔防護柵の傾斜〕</p> <ul style="list-style-type: none"> <li>・外観の確認の結果、防護柵（高欄）に傾斜が見られる。</li> <li>・防護柵の変形については、車両の衝突等の外的要因によるものと、輪石・壁石・中詰の変状による構造的要因によるものがあるため、留意する必要がある。</li> <li>・特に防護柵が内側に傾斜している場合、壁石や中詰に変状があることが多いため、壁石のはらみ出しや中詰の流出も併せて確認することが重要である。</li> </ul> |

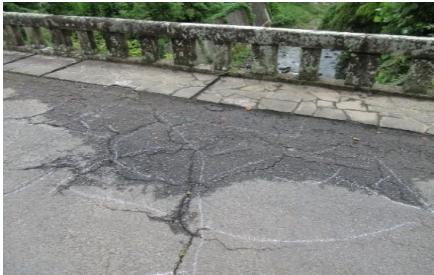
| 全体外観 | | |
|---|---|---|
| | 例 | <p>〔路面の異常〕</p> <ul style="list-style-type: none"> <li>・外観目視の結果、路面の異常（舗装ひびわれ、滞水跡）が見られる。</li> <li>・路面の異常、凹凸が局部的に見られる場合には、輪石・壁石・中詰に変状が生じている可能性があるため、各部材の変状の有無を含めて確認する必要がある。</li> <li>・特に雨水浸入による中詰の流出や空洞、路面の陥没が発生していないかに注意する必要がある。</li> </ul> |

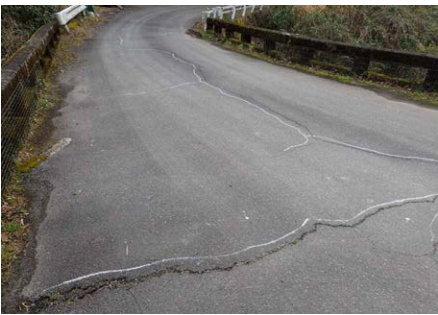
| 全体外観 | | |
|---|---|---|
| | 例 | <p>〔不同沈下（段差）〕</p> <ul style="list-style-type: none"> <li>・外観目視の結果、背面部の路面に段差（沈下）が見られる。</li> <li>・背面地盤と路面に段差がある場合は、橋梁部もしくは背面地盤のいずれかが沈下している可能性があるため、橋全体の異常がないか確認する必要がある。</li> <li>・また、下部工の沈下やアーチ・壁石面の変状、雨水浸入による中詰の流出に伴う路面の沈下に注意する必要がある。</li> </ul> |
