# 大分県中津市耶馬溪町における山地災害の経緯

# 応急復旧工事実施状況

# 本復旧工事(概要)

# 本復旧工事実施状況

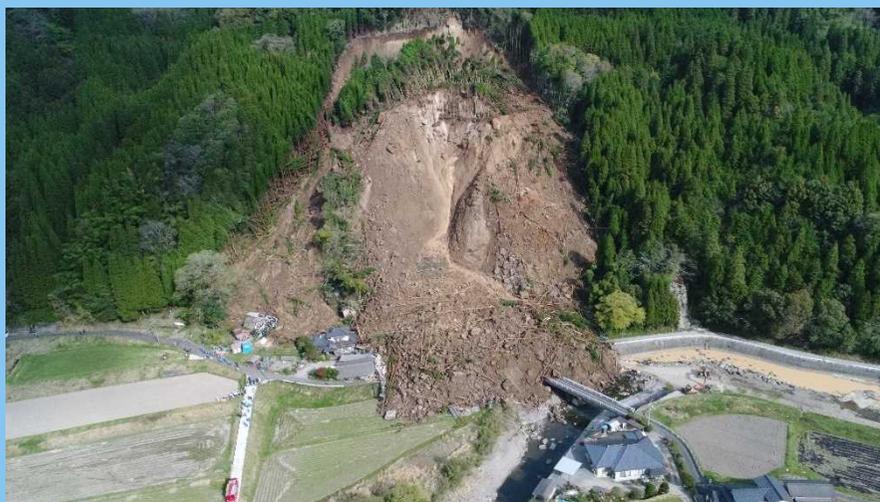
被災時 平成30年4月11日

発生日時 平成30年4月11日（水）午前3時40分～4時ごろ

- 被害状況
- ・人的被害 死者6名
  - ・人家全壊 4棟
  - ・農林水産関係被害・牛舎1棟、牛6頭（繁殖雌牛4頭、子牛2頭）外
  - ・崩壊面積：約1.8ha（幅約160m、長さ約220m、移動土塊約13万<sup>3</sup>m<sup>3</sup>）

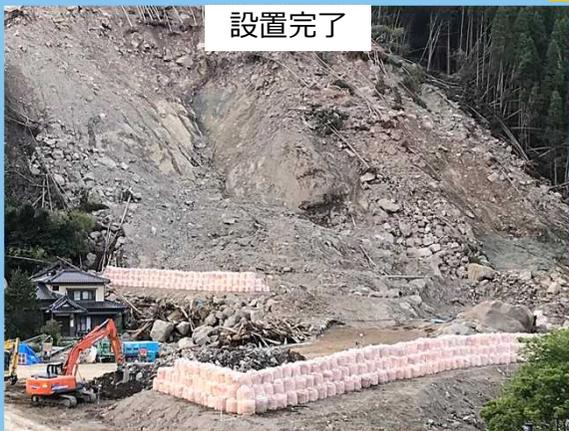
← 大型土のう

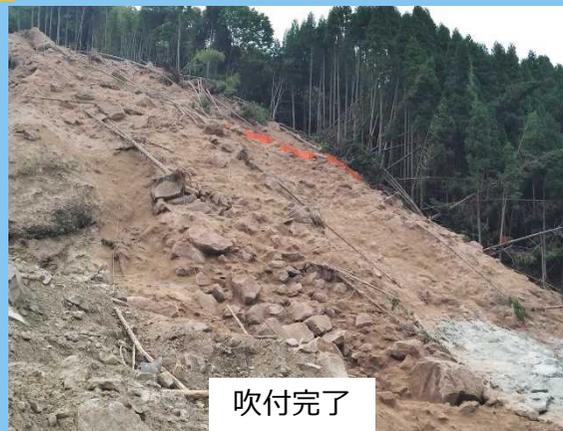
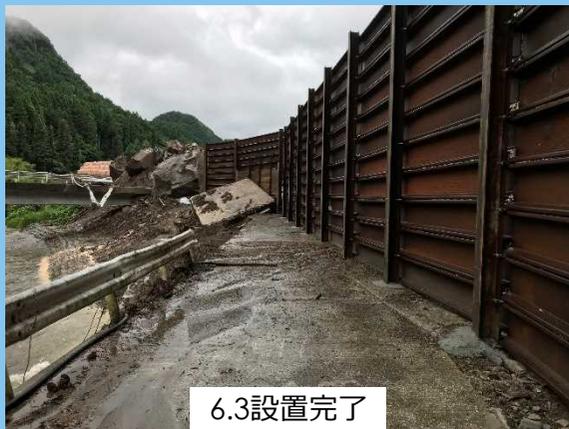
仮設吹付

(エコバインド工法)

特殊な固化材で崩土を固め、雨水等の地山への浸透による浸食、崩壊の発生を防止します。

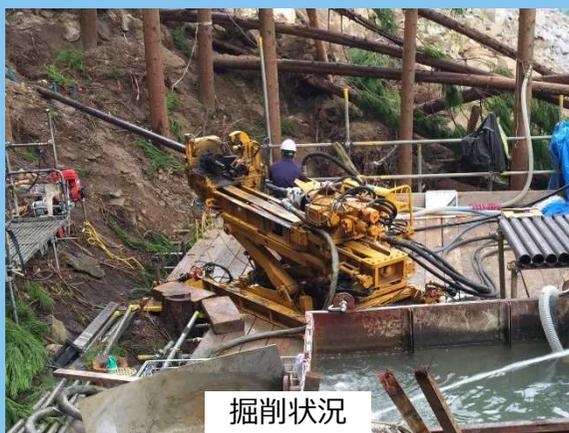
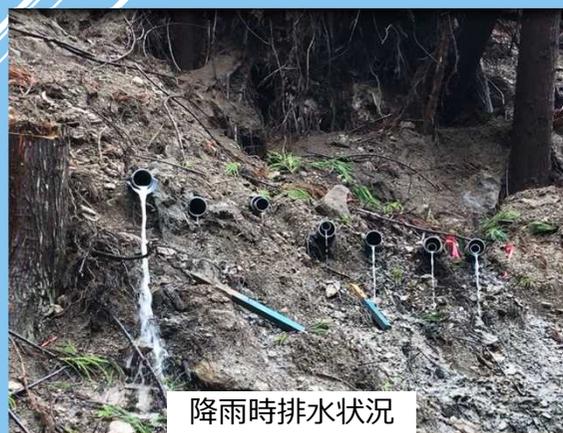
横ボーリング

横向きにボーリングで孔を開け、地下水を排除することにより、すべり面に働く間隙水圧などを低下させることで、地すべりの動きを抑制します。
