伊方発電所第 3 号機  
洗濯設備内乾燥機の配管からの水漏れについて

令和元年 6 月

四国電力株式会社

伊方発電所第3号機 洗濯設備内乾燥機の配管からの水漏れ

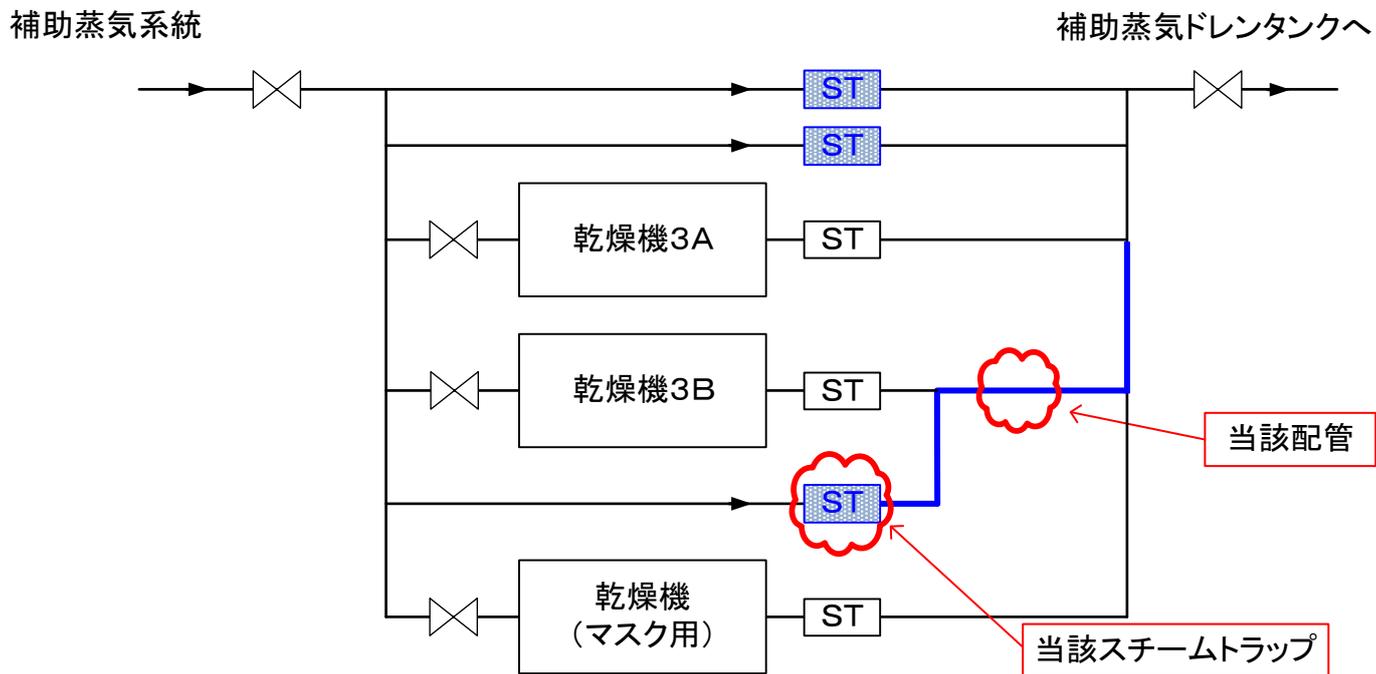
## 伊方発電所3号機 洗濯設備まわり概略系統図

点検の結果、補助蒸気供給配管の復水が流れる配管に設置されているスチームトラップ 2 箇所について、同様に弁体を支えている軸ピンが摩耗により折損していることを確認した。

弁体を支えている軸ピンが折損したスチームトラップ 2 箇所の下流側配管について肉厚測定を実施した結果、同様の減肉は確認されなかった。

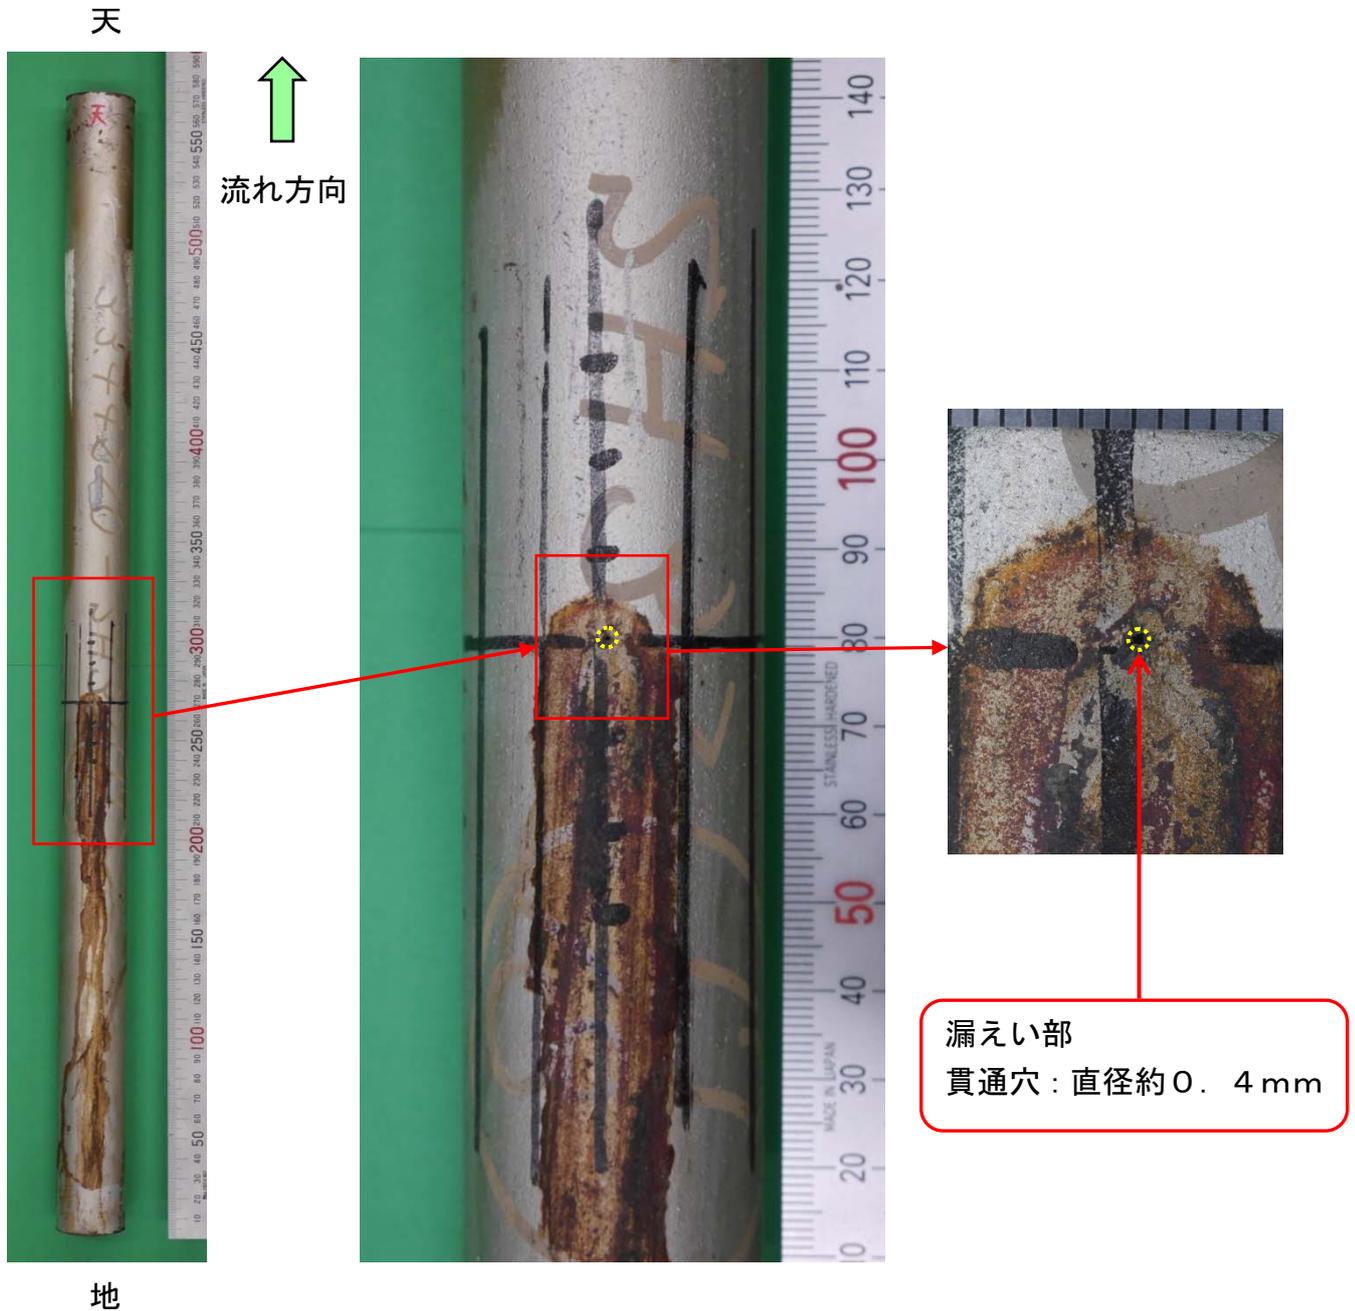
## 配管の外表面目視結果

補助蒸気復水配管と洗濯設備乾燥機復水配管の合流部から下流側約315mmの位置に直径約0.4mmの貫通穴を確認した。

外表面目視調査の結果、貫通穴を1つ確認した。

- (1) 弁体を支えている軸ピンが折損していたスチームトラップ3箇所の内部部品すべての取替えおよび当該配管の取替えを実施した。
- (2) 次回点検時(令和2年6月実施予定)に、軸ピンのあるスチームトラップ6台の分解点検を行い、弁体を支えている軸ピンの摩耗状況を確認する。確認結果から分解点検する頻度を定めて点検計画に反映する。なお、点検計画に反映するまでの間は、乾燥機の使用前に復水配管の温度測定を実施し、復水配管に蒸気が流れていないことを確認する。

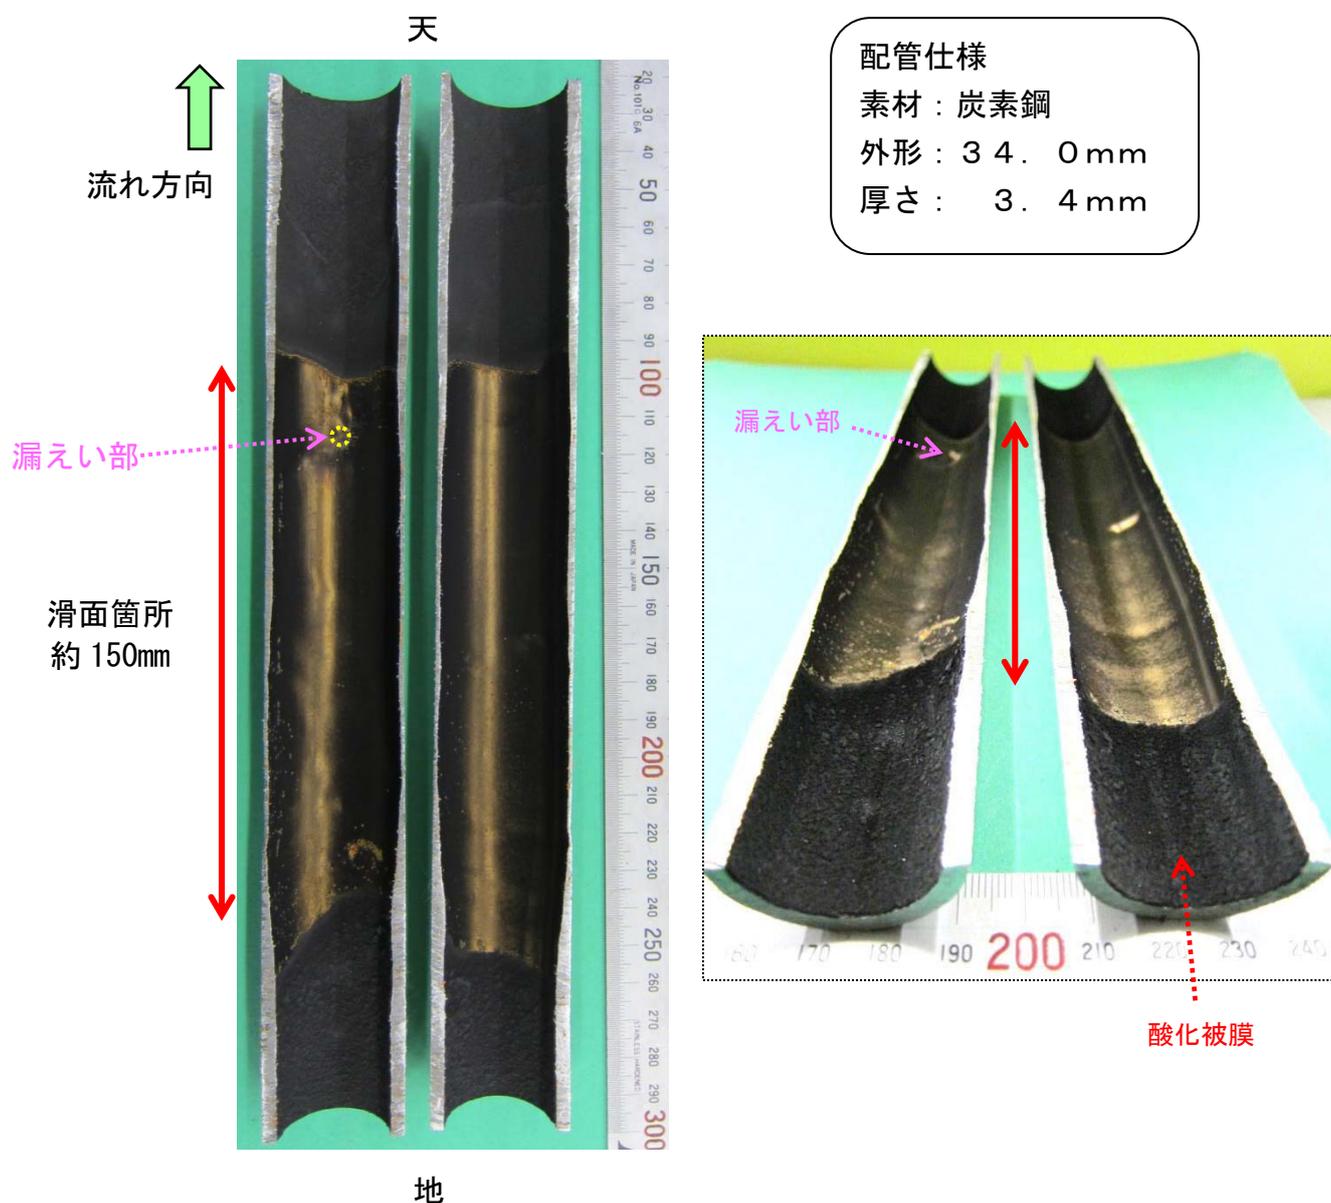
## 配管の内表面目視結果

当該配管を長手方向に切断し、内表面の目視確認を実施した結果、長手方向に約150mmにわたり滑らかな光沢を有している箇所（以下、「滑面箇所」）を確認した。また、滑面箇所では肉厚が薄くなっていることを確認した。

滑面箇所以外は酸化被膜<sup>※4</sup>に覆われており、減肉はほとんど確認されなかった。

この領域においては、蒸気による流れが生じているため配管内表面に生成した酸化被膜の溶解が促進されたこと、また高温水の環境下であったことから配管内表面の溶解が促進された結果、配管の減肉が進み、貫通に至ったと推定される。

内表面目視調査の結果、長手方向に約150mmにわたり滑面箇所が認められた。また、滑面箇所では肉厚が薄くなっていることが認められた。滑面箇所以外は、酸化被膜に覆われており、減肉はほとんど認められなかった。

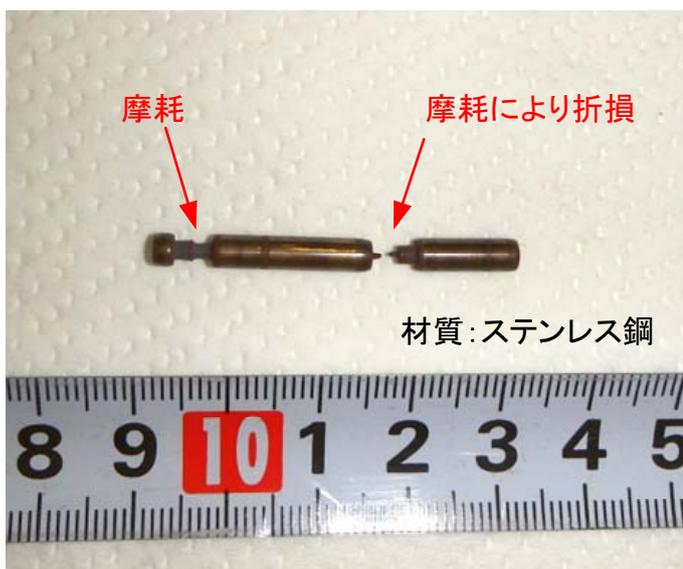
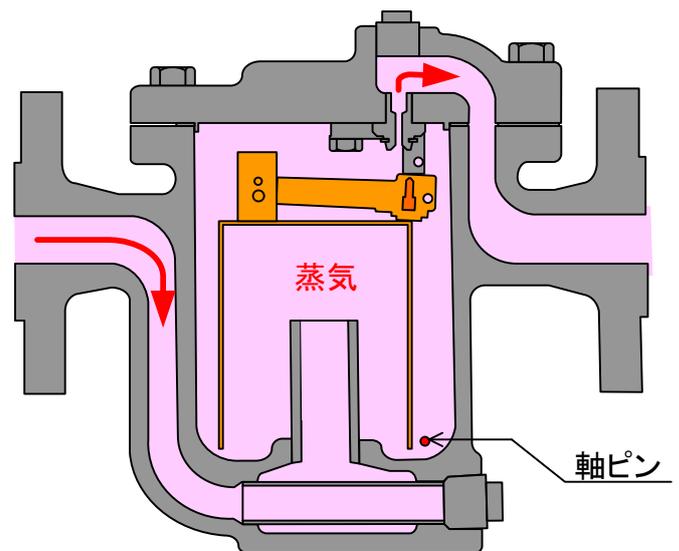
図2 軸ピンの損傷状態

その結果、当該スチームトラップについて、弁体を支えている軸ピンが摩耗により折損し、弁体が閉まらなくなっていることを確認した。また、

当該スチームトラップは、常に蒸気が通気されているため、発生した復水が排水される度にスチームトラップの弁体が動作しており、動作回数が多いと考えられることに対し、他方（乾燥機 3 B 側）のスチームトラップは、乾燥機停止中は乾燥機上流の弁を閉とし、蒸気の供給を停止していること、運転中は乾燥機内で生じた復水が継続して流れることから、スチームトラップの弁体の動作回数が少ないと考えられる。この動作回数の違いにより、弁体を支えている軸ピンの摩耗に違いが生じたものと推定される。  
(添付資料－ 1、 5)

分解点検を実施した結果、弁体を支えている軸ピンが摩耗により折損し、弁体に取り付けられているレバーが外れ、閉止できなくなっていることを確認した。(図2)

軸ピンが折損し、弁体に取り付けられているレバーが外れて蒸気が連続で流れた。

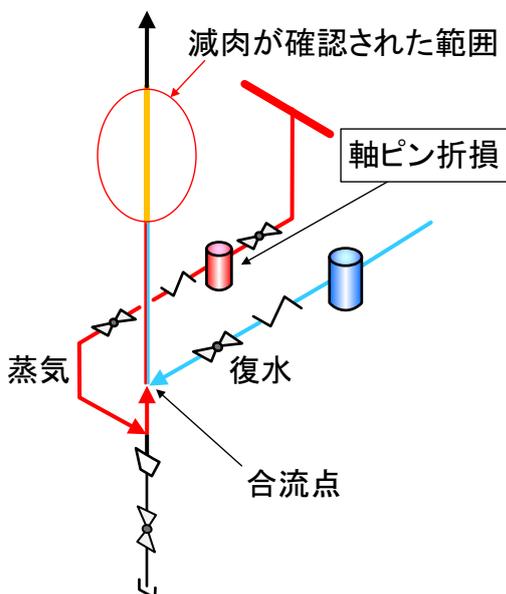
図2 スチームトラップの軸ピン折損時の状態

補助蒸気供給配管側のスチームトラップの弁体を支えている軸ピンが折損し、弁体が閉まらなくなると、高温(約170℃)の蒸気がスチームトラップを通過して、乾燥機側の比較的低温(約90℃)の復水と鉛直配管部で合流し、混合されて下流に流れる。(図2)

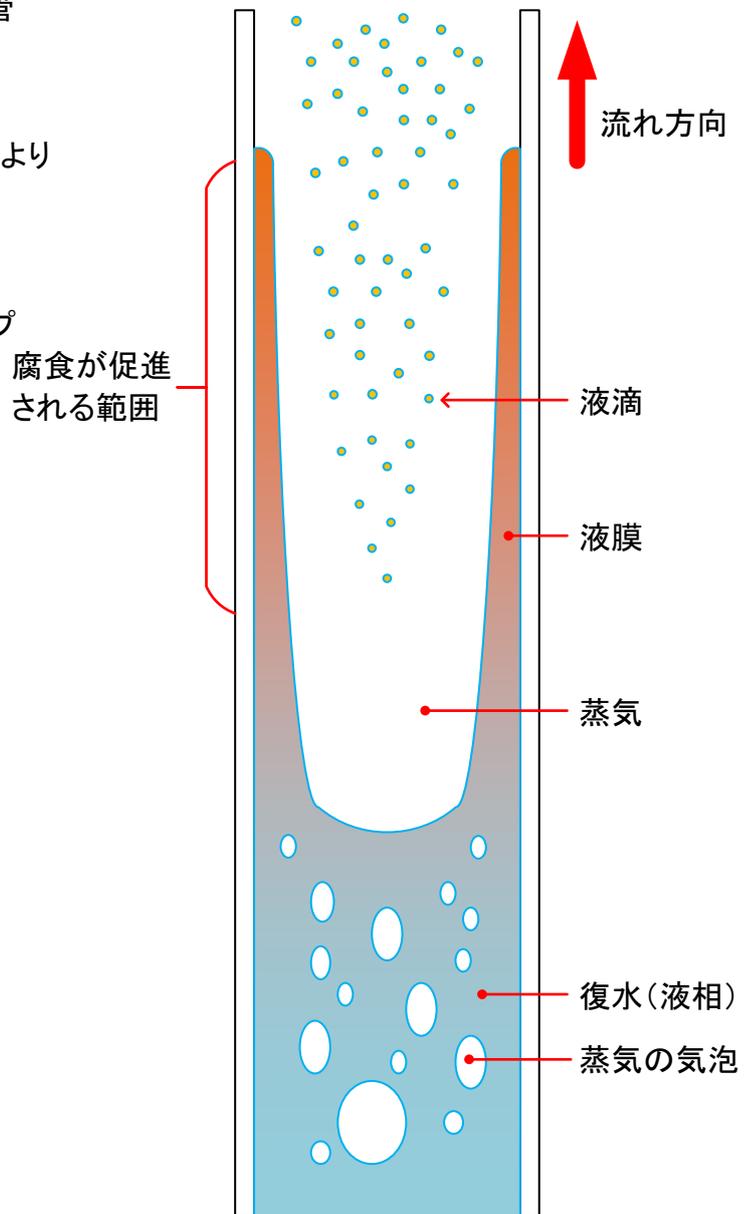
図3 合流点下流側における配管内の状態

合流直後は、蒸気と復水の熱交換が行われていないため、復水の温度は比較的低いですが、熱交換が進むにしたがって復水の温度は上昇し、減肉が確認された範囲では復水の蒸発が進み、配管内表面に高温の液膜が形成された状態となる。(図3)

この領域においては、蒸気による流れが生じているため配管内表面に生成した酸化被膜の溶解が促進されたこと、また高温水の環境下であったことから配管内表面の溶解が促進された結果、配管の減肉が進み、貫通に至ったと推定される。
