伊方発電所第 3 号機

光ファイバ温度監視装置の異常信号の発信について

令和 3 年 2 月
四国電力株式会社

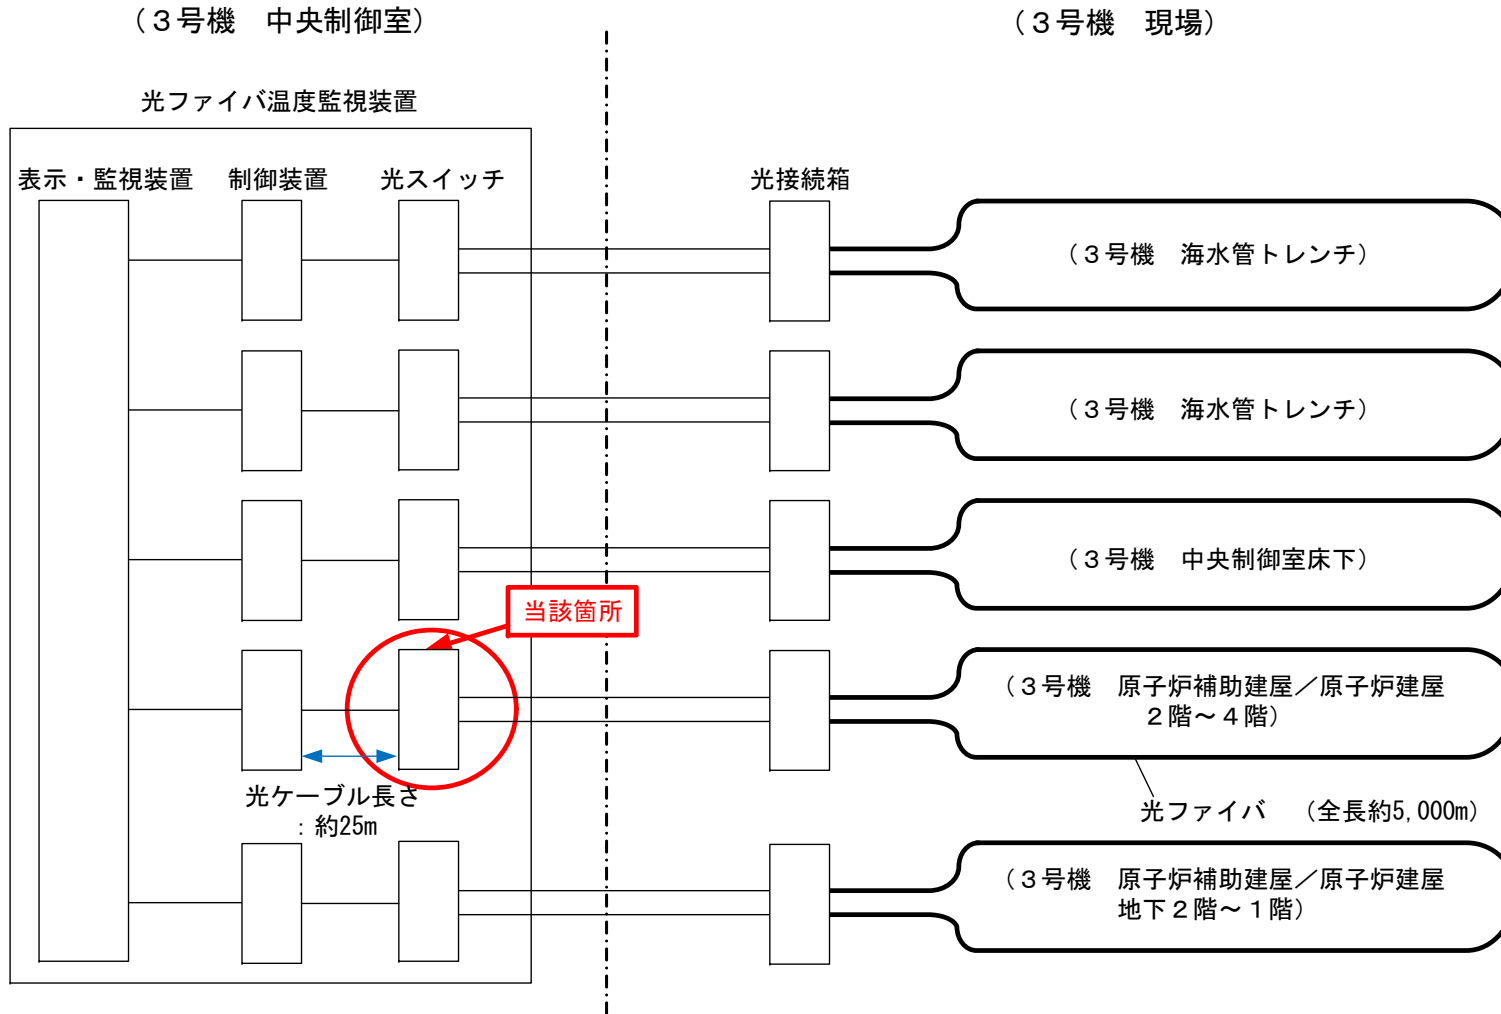
光ファイバ温度監視装置 概略系統図

調査の結果、中央制御室に設置されている光ファイバ温度監視装置^{※1}内の光スイッチ^{※2}の不調であることを確認し、光スイッチの光信号強度が通常よりも若干低下していることが確認されたため、光ファイバ温度監視装置内の光スイッチの取替を実施し、10月30日13時25分、通常状態に復旧した。

今回の警報発信状況を確認すると、光ファイバ温度監視装置のうち光信号を発信する制御装置^{※3}近傍における光信号の強度低下を示す「光信号低下アラーム発生」の警報が発信と復帰を繰り返していることを確認した。

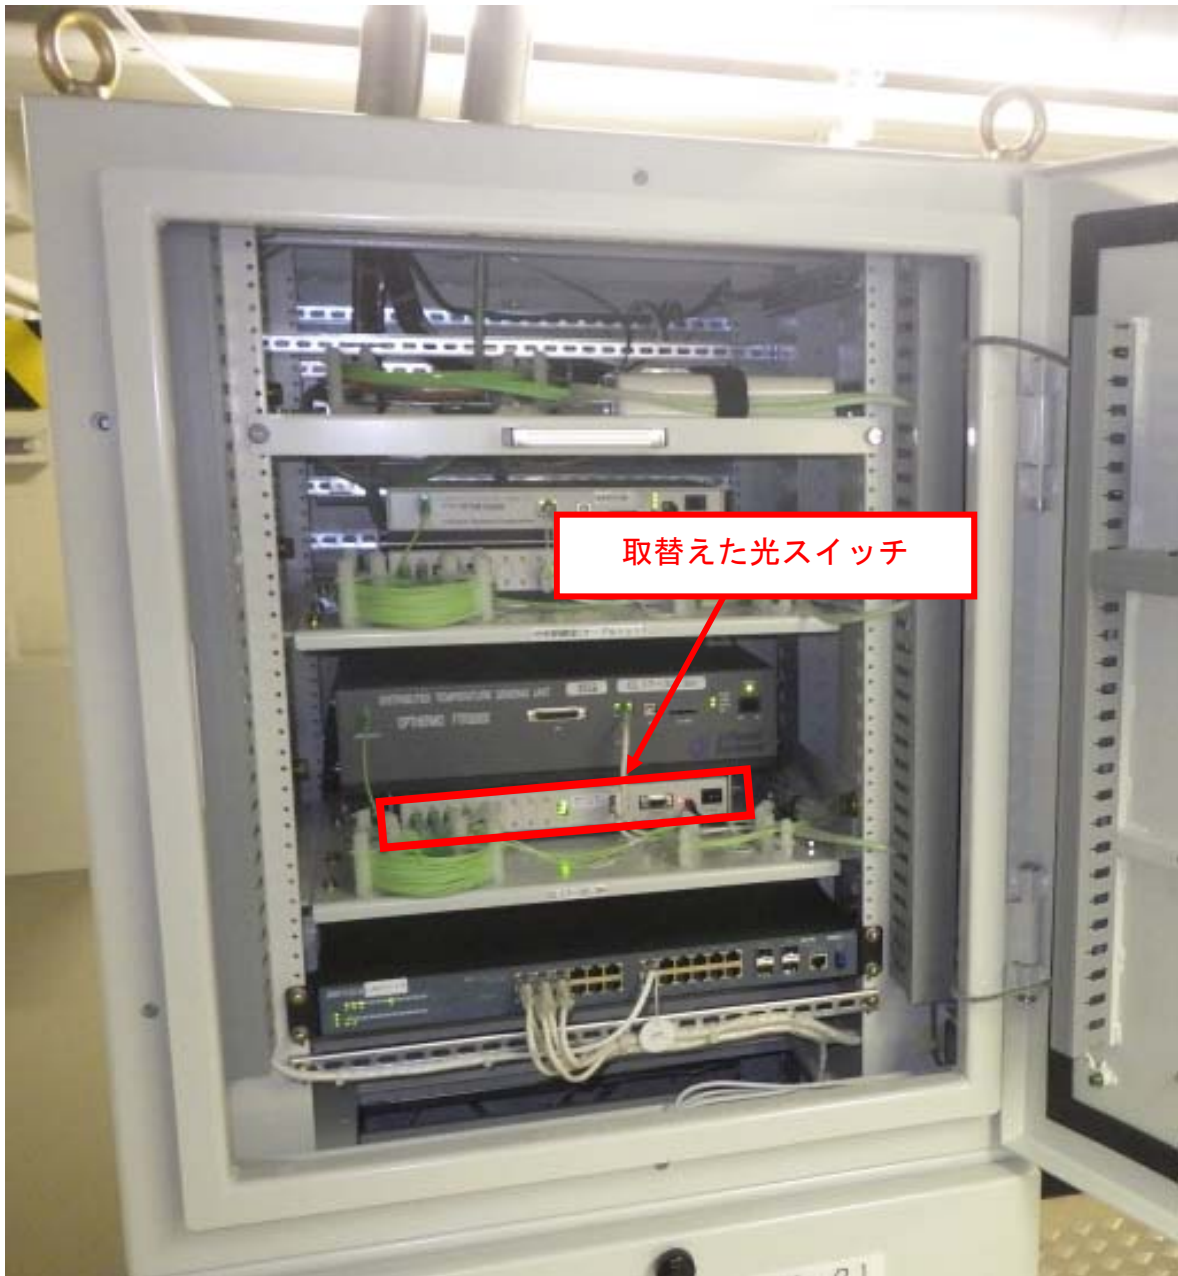
光ファイバ温度監視装置 外観写真

中央制御室に設置されている光ファイバ温度監視装置の外観を確認したところ、損傷等の異常は確認されなかった。

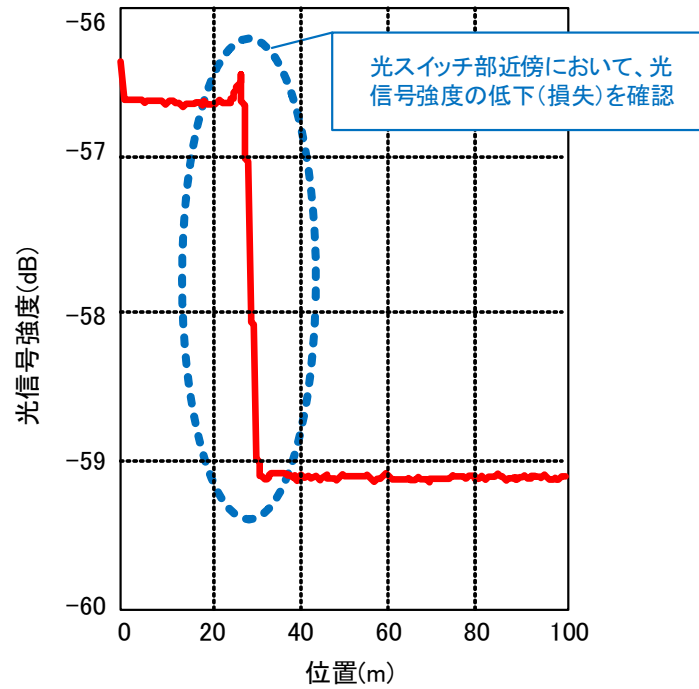
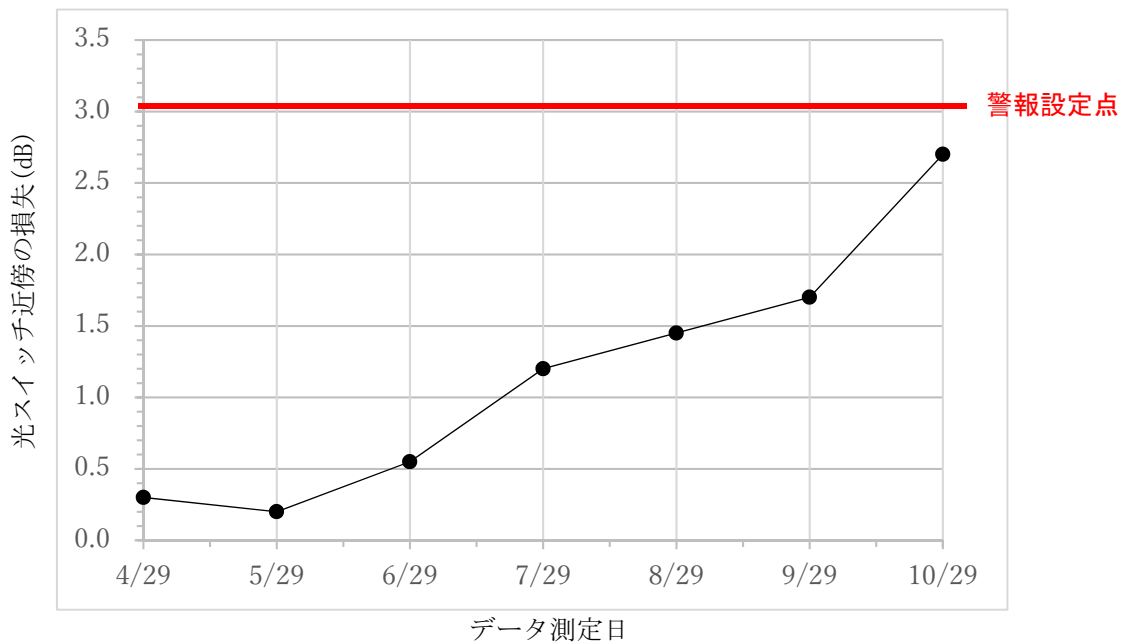
光スイッチ近傍の光信号強度確認結果

光ファイバ温度監視装置において、同装置から発信される光信号の強度データを自動蓄積していることから、10月29日（異常信号発信後）の光信号強度の低下の有無を確認した結果、制御装置の信号出力からおよそ25mの位置（光ファイバ温度監視装置内の光スイッチ近傍）において、光信号強度が低下していることを確認した。さらに、装置内に蓄積された光信号強度を遡って確認したところ、令和2年6月頃より徐々に光信号強度の低下傾向が見られることを確認した。

また、当該位置以外の箇所においては、光信号強度の低下は見られなかった。

(1) 項のとおり、光スイッチ近傍における光信号強度の低下が確認され、光スイッチの不調が想定されることから、予備品と取替を行ったところ、「光信号低下アラーム発生」が復帰し、光信号強度も正常な値となった。(光スイッチ近傍の損失は、取替前：2.7dB、取替後：0.3dB)

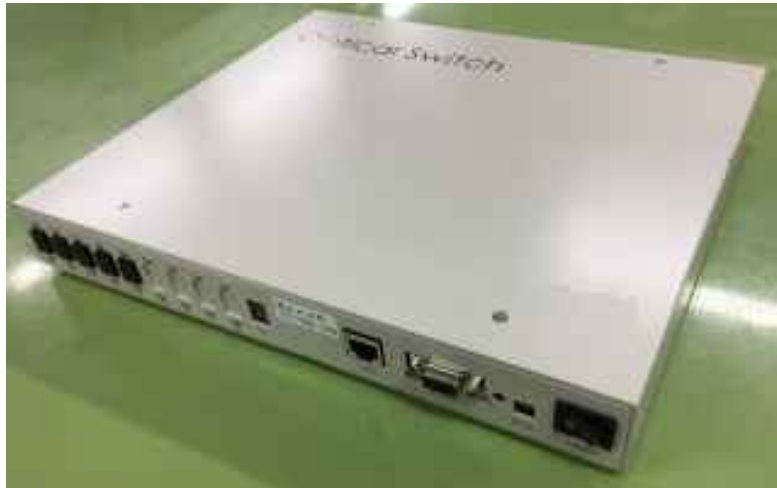
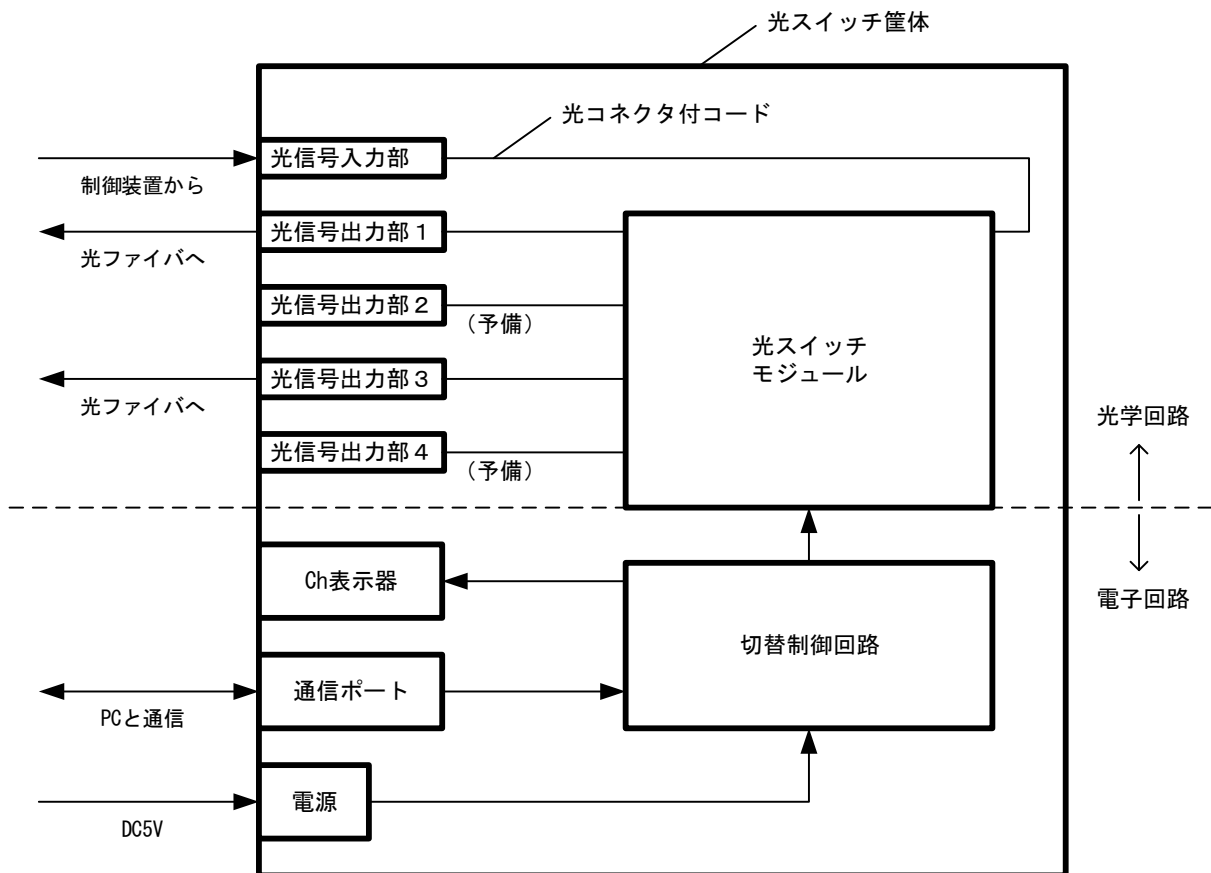
光スイッチ概要図

光スイッチの内部を確認したところ、構成部品の変色や傷等の異常は認められなかった。また、光信号を発信するコネクタ端面においても、異物は認められなかった。

光スイッチ内部の光ケーブルにおける光信号の漏れがないか確認するため、光信号の入力箇所から確認用の可視光を入力し、目視で確認したところ、光信号の漏れは認められなかった。

光スイッチの主構成部品である光スイッチモジュールの入力電源を確認したところ、電圧値は基準値4.5V以上に対し5.15Vであり、異常は認められなかった。

光スイッチモジュールにおける光信号強度の経年劣化の有無についてメーカーに確認したところ、一般的に長期間の光の照射および高頻度のスイッチング等により、光信号強度の低下が生じうることであった。

光スイッチについては、内部の構成部品の外観に変色や傷等の異常および光信号の漏れが認められないことから、光スイッチモジュール内部の不調と考えられる。光スイッチモジュールについては、一般的に経年的な光信号強度の低下が生じうること、また当該装置は設置からおよそ7年が経過していることから、光スイッチモ

ジュールの経年劣化により光信号強度の低下が生じたものと推定される。

- (1) 当該光スイッチを予備品に取替えた。
- (2) 今後、光スイッチで光信号強度の確認作業を定期的を実施し、一定以上の光信号強度の低下傾向を確認した場合には予備品に取替える。
