伊方発電所第 3 号機  
総合排水処理装置の配管からの  
塩酸の漏えいについて

令和 3 年 1 1 月  
四国電力株式会社

伊方発電所第3号機 総合排水処理装置 塩酸注入配管

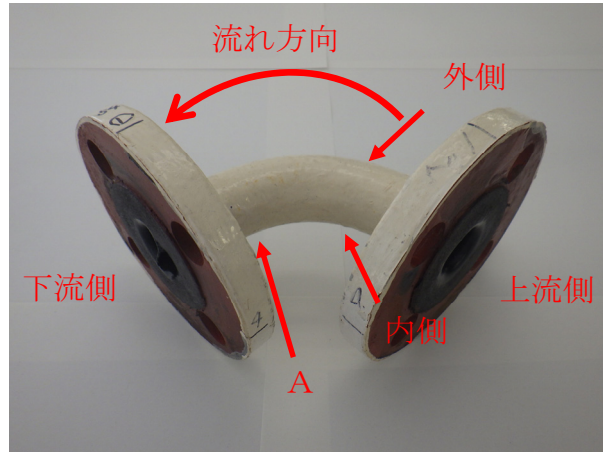
漏えいした配管

当該配管（ポリエチレンライニング付きの配管用炭素鋼鋼管<sup>※2</sup>）の外面を目視にて調査した結果、流れ方向下流側の配管に約1mm（幅）×15mm（長さ）の貫通孔が1箇所確認された。貫通孔近傍の外面に傷、腐食等が確認されなかったことから、外面からの損傷ではなく内面からの損傷により貫通孔が生じた可能性がある。

- (1) 漏えいが生じた配管を新品に取替えて復旧した。
- (2) 3号機総合排水処理装置の当該箇所以外の塩酸注入配管について点検を行い、ライニング皮膜に膨れが確認された3箇所について、新品に取替えた。
- (3) 3号機総合排水処理装置の塩酸注入配管のライニング皮膜に膨れが確認されなかった箇所についても、同時期に製作・施工されたものについて、今後膨れが生じる可能性が排除できないことから、念のため新品に取替えを行う。
- (4) 1, 2号機純水装置、3号機純水装置および3号機海水淡水化装置の塩酸注入配管については、今後配管を取り外してライニング皮膜の膨れ等の点検を行い、膨れ等の劣化兆候が確認された場合、取替えを行う。
- (5) 塩酸注入配管（ポリエチレンライニング付きの配管用炭素鋼鋼管）のガスケット取替えを行う際には、配管接続部のポリエチレンライニング皮膜の膨れ等の異常の有無について確認することとし、その旨を作業要領書に反映する。

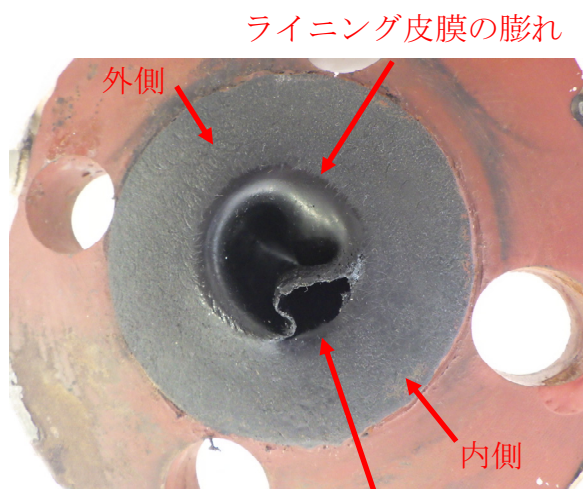
下流側

また、流れ方向下流側の配管接続部において、配管内面に施工されたライニング皮膜の裂けが1箇所確認され、裂け箇所近傍においてライニング皮膜は鋼管から剥離し膨らんだ状態となっていた。これより、配管端部のライニング皮膜が裂けることで穴が開き、内部流体である塩酸が侵入した可能性がある。

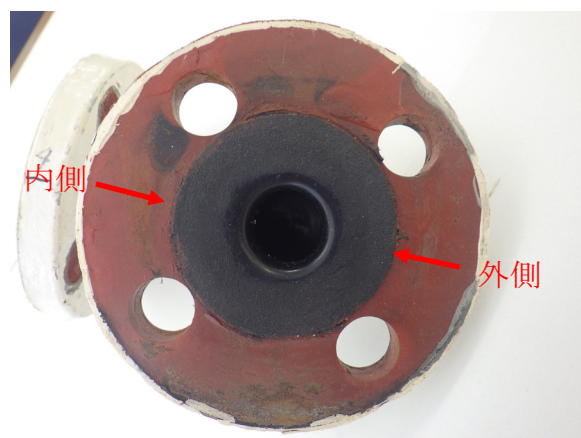
上流側

当該箇所以外には貫通孔や裂け等の異常は確認されなかった。

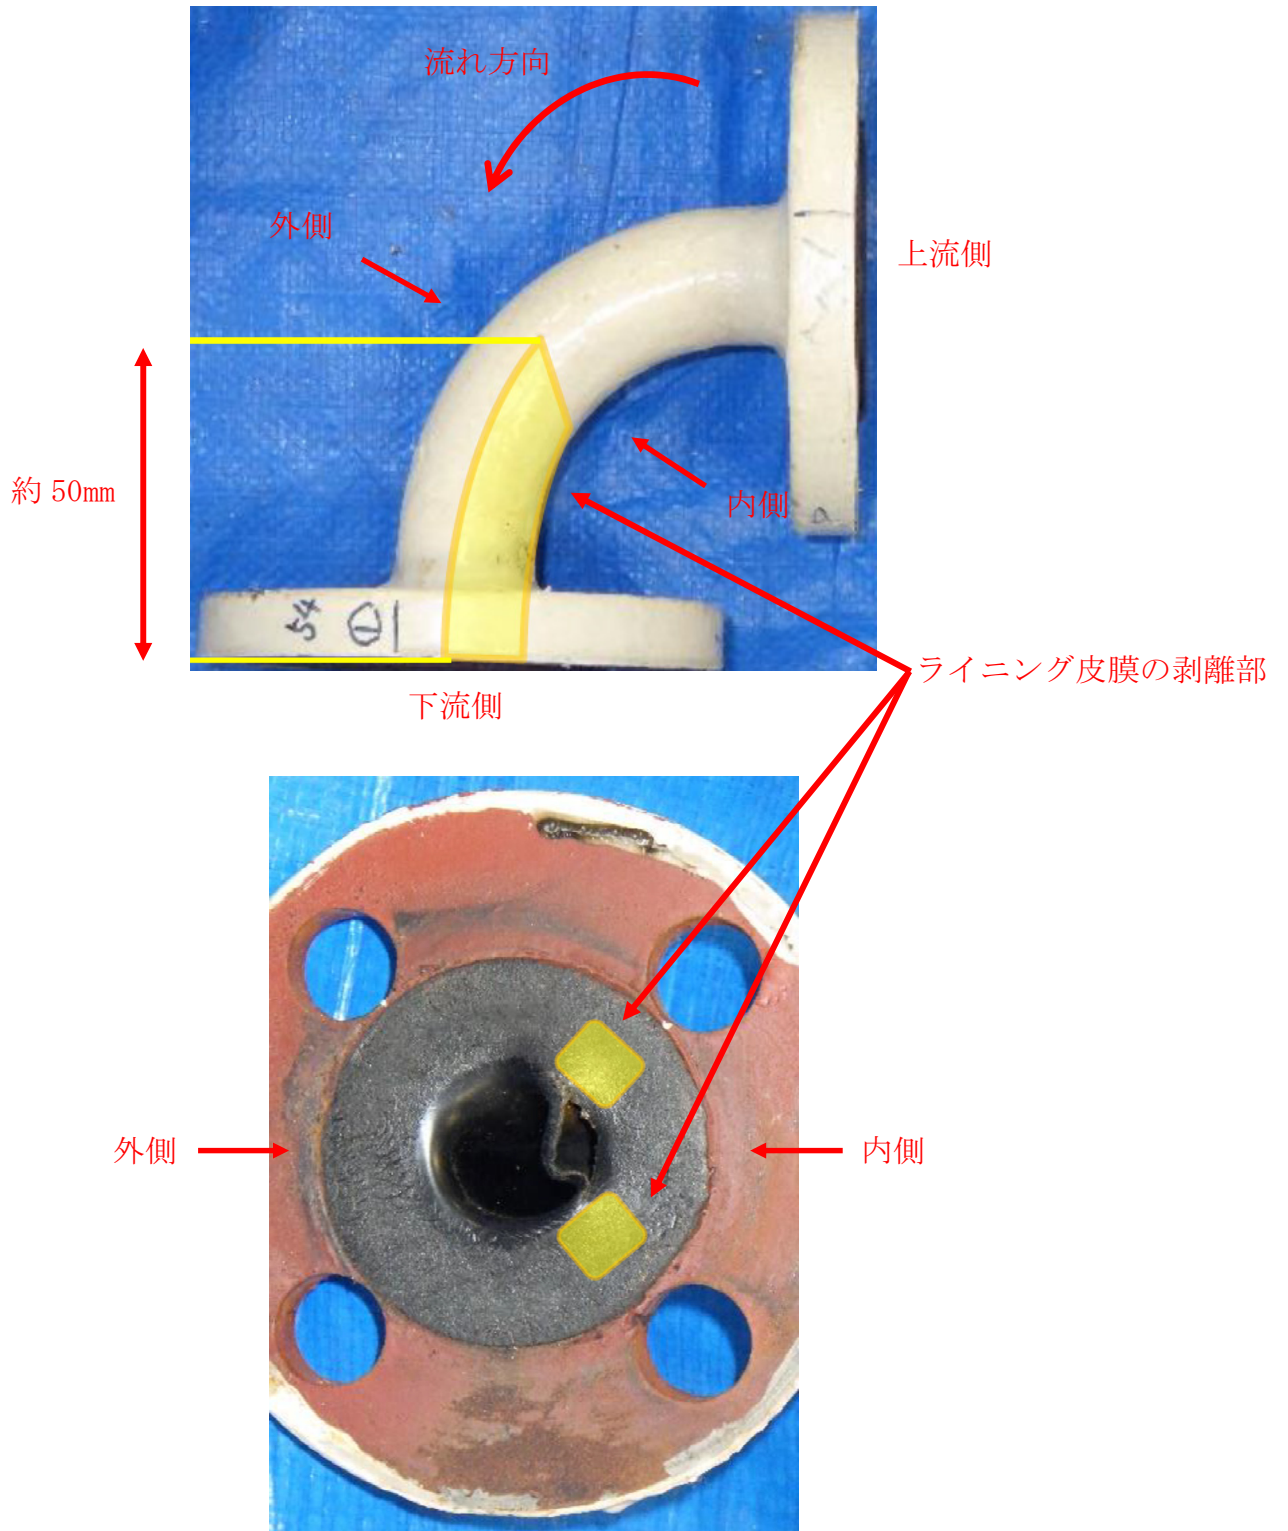
ライニング皮膜の密着状態

ライニング皮膜の密着状態を調査した結果、外観調査で確認された皮膜の膨れが確認された箇所近傍において、約 50mm の範囲で皮膜の剥離が発生していた。

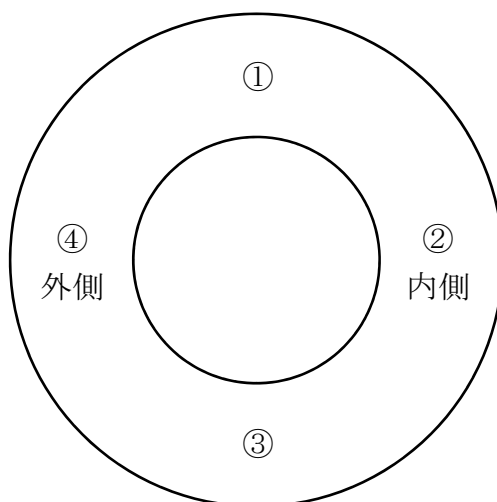
測定箇所図

ライニング皮膜の厚さ測定を実施した結果、規格値<sup>※3</sup>を満たしており、皮膜厚さに異常はなかった。(流れ方向下流側の膨れが確認された箇所近傍を除く)

測定箇所		測定結果 (mm)				基準値 (mm)
		①	②	③	④	WSP039※ <sup>2</sup>
上流側	シール面	1.7	1.65	1.6	1.65	0.5 以上
	管内面 (管端より 20mm の地点)	1.5	1.3	1.7	2.1	
下流側	シール面	1.6	1.7	1.3	1.4	
	管内面	※ 1

※ 1 : 皮膜の剥離のため、測定不可

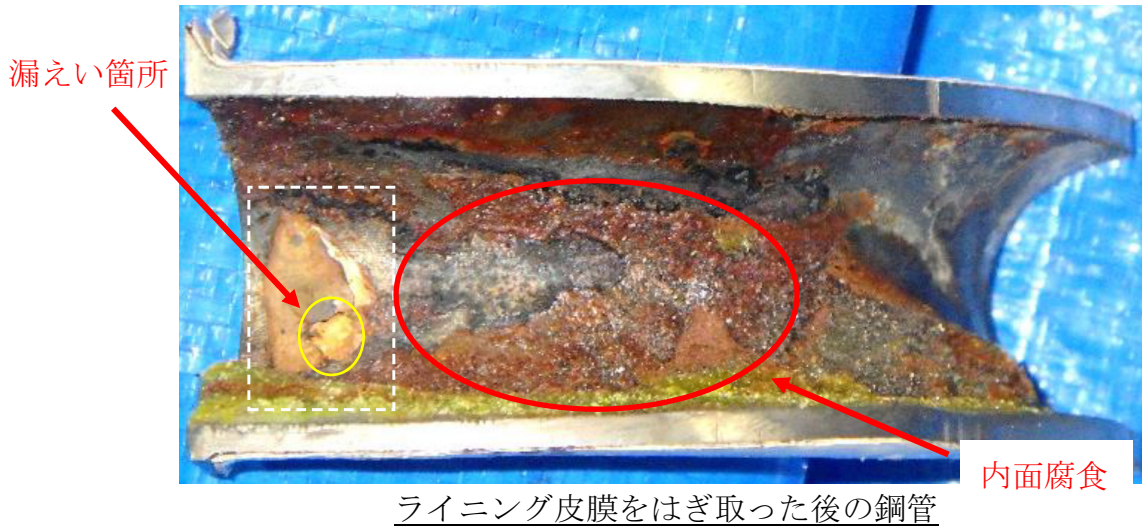
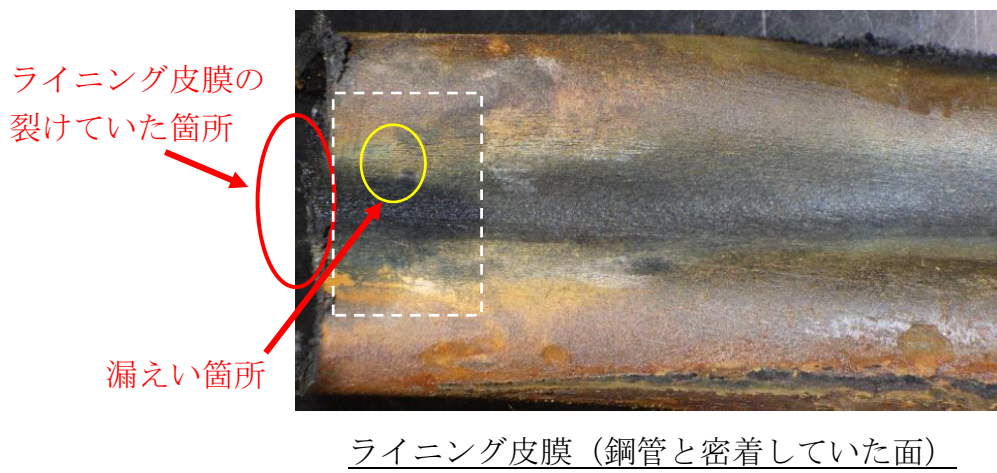
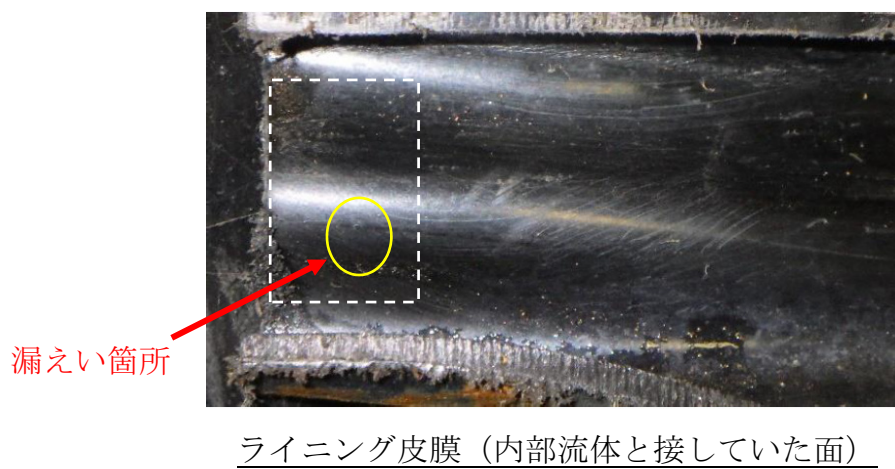
ライニング皮膜はぎ取り後の観察

当該配管を切断した後、ライニング皮膜をはぎ取り、ライニング皮膜と鋼管の密着面を観察した。ライニング皮膜をはぎ取った後の鋼管は、貫通孔近傍に塩酸が原因と推定される内面腐食が確認された。それ以外の箇所では、腐食による減肉等の異常は確認されなかった。ライニング皮膜の鋼管と密着していた面は、貫通孔以外の箇所では、裂け等の損傷は確認されなかった。

また、ライニング皮膜の内部流体と接していた面についても、貫通孔以外の箇所では、裂け等の損傷は確認されなかった。

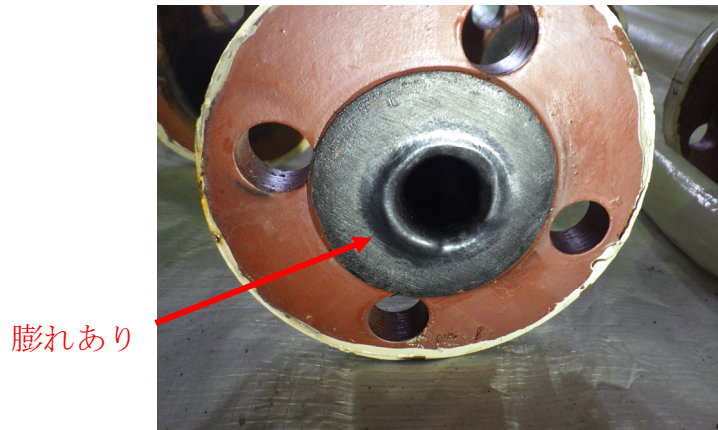
膨れあり

3号機総合排水処理装置の塩酸注入配管55箇所（今回漏えいした箇所は除く）について、配管を取り外し目視により配管内面ライニングの膨れ等の調査を行ったところ、3箇所においてライニングの若干の膨れが確認された。3箇所以外については、膨れ等の異常はなく、有意な劣化兆候は確認されなかった。

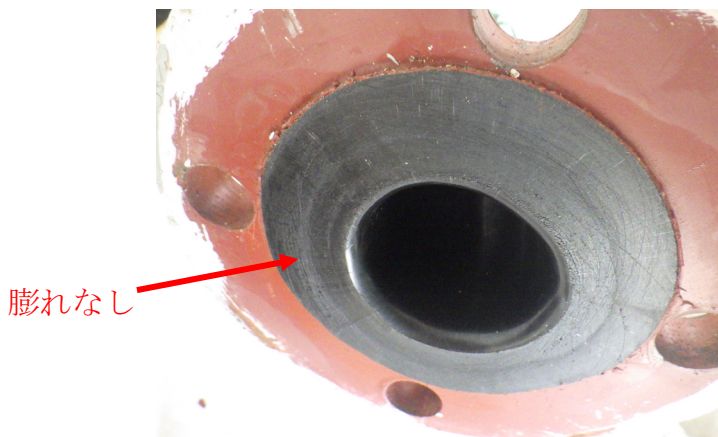
膨れなし

3号機プラント復水脱塩装置の塩酸注入配管について、配管を取り外し目視により配管内面ライニングの膨れ等の調査を行ったところ、3号機総合排水処理装置の配管で見られた膨れ等の異常はなく、有意な劣化兆候は確認されなかった。

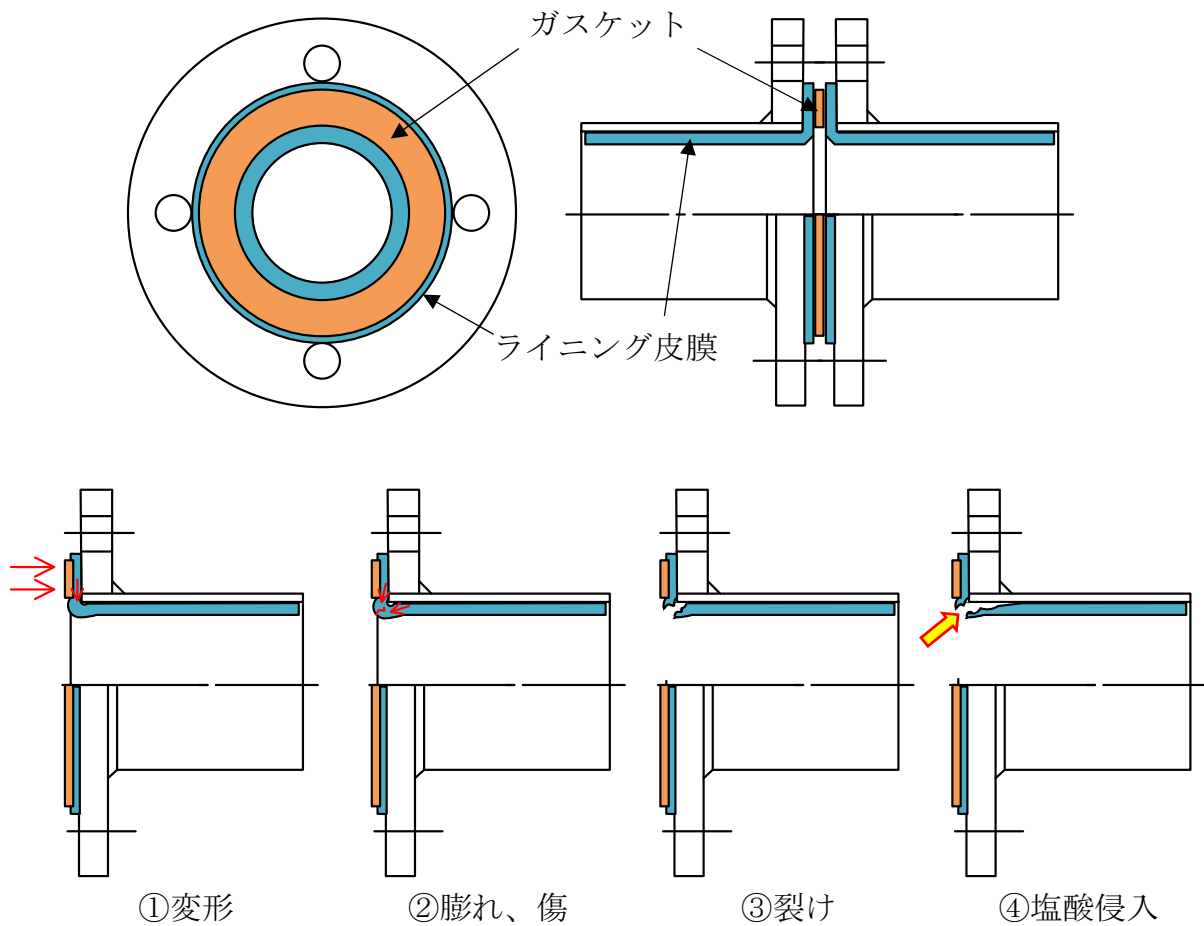
損傷メカニズム検討

配管接続部は締め付け力により、ガスケットがライニング皮膜を押し付けた状態となっており、通常、ガスケットおよびライニング皮膜は、それぞれ適切に微小な弾性変形をすることにより内部流体が流出しないよう密着性を保っている。ここで、一般的にライニング皮膜を含むゴムは経年使用により硬化し柔軟性が低下することが知られているため、ガスケットがライニング皮膜を押し付ける力により、ライニング皮膜が微小な変形にとどまらず膨れが発生し、膨れの頂部に応力が集中すると、ライニング皮膜の柔軟性の低下と相まって微小な傷が生じて裂けた可能性がある。

- ①配管接続の締め付け力により、ライニング皮膜に変形が生じる。
- ②変形により膨れが発生し、膨れた箇所に応力が集中することで微小な傷が生じる。
- ③ライニング皮膜が裂ける。
- ④塩酸が侵入し鋼管が腐食する。
