RESEARCH REPORT
OF THE
OITA PREFECTURAL
FOREST EXPERIMENT STATION

Selection of Sugi(*Cryptomeria japonica* D.Don)
resistive against Typhon

台風 に 強 い スギ の 選 抜

—大分県林業試験場天瀬試験地(スギ精英樹クローン集植所)における事例から—

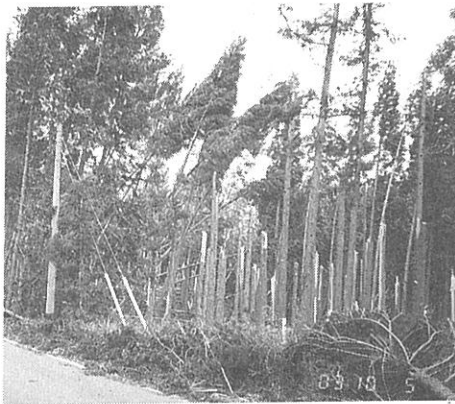
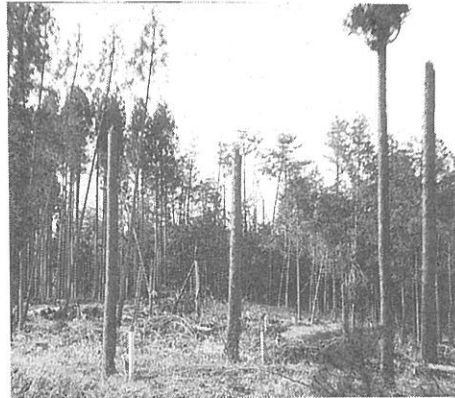
調査地は、大分県林業試験場天瀬試験地に昭和44～47年度にかけて設定されたスギ精英樹クローン集植所である。この集植所には、県内産105、県外産62の計167クローンが1クローンあたり9本（一部では6～8本）ずつ、2.5m×2.5mの間隔で植栽されている。1991年9月、台風19号の襲来によって県内産クローン集植地を中心に甚大な被害を生じ、県内産クローン本数881本のうち69.1%にあたる609本が微害を含め被害を受けた。このため、翌1992年には、回復不能な被害木（根返り、幹折れ）441本を伐倒処分した。この集植所は、その後相次いで襲来した台風、すなわち1992年8月（平成4年台風10号）、1993年8月（平成5年台風7号）及び同年9月（平成5年台風13号）の諸台風に見まわれ、更に残存木に被害が続出した。その被害本数は196本を数えた。この場合の被害形態は、クローンにかかわりなくすべて折損であった。

(写真-1) 大分県林業試験場天瀬試験地精英樹(スギ)クローン集植所の被害状況

(左) 1991年9月平成3年台風19号後被害直後

(右) 1993年10月現在の状況(左奥にみえるのが佐伯13号)

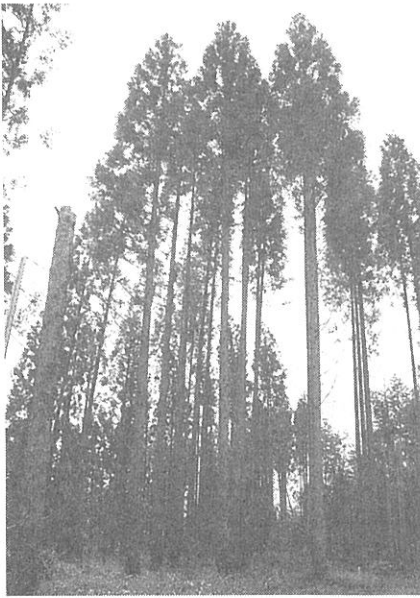
(写真-2) 佐伯13号

臼杵16号ほか3クローン（4集植区）が対象とされた。注目すべきクローンとして佐伯13号（残存率100%）があげられる。平成3年台風19号直後は、9本中3本に曲りが見られたが現在は正常な形態に復している。このクローンは、肥大成長、樹高成長とも県内クローンのうち最大値を有し、特に肥大成長は23年生時で32.6cm（年平均成長1.42cm）とすぐれ、形状比は0.61と強健なうらごけ形態を示すクローンとなっている。クローネ巾も2.2mと大きい。

今回耐風性クローンとして佐伯13号が特に注目される。このクローンは、前述の如く、肥大成長の著しいことが特徴で、西村ら（1977）の九州林木育種場クローン集植所15年目の計測データでは、162クローン中、樹高成長は41位であるが、胸高直径は第1位となっており、形態的に完満度の低い肥大成長優先のクローンとして特筆され、この成長特性が耐風性と密接に関連している可能性が高い。

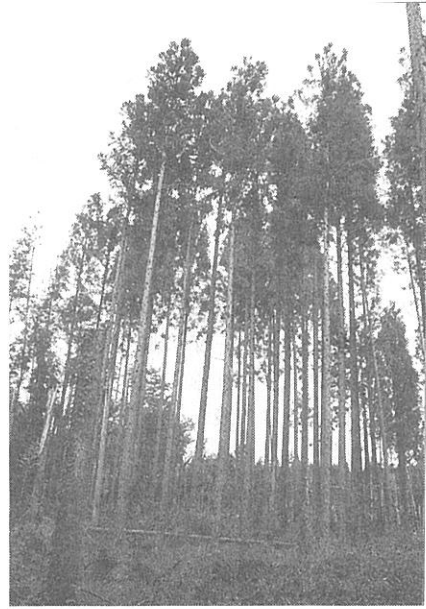
(写真-3) 三重9号

佐伯4号ほか13クローンが対象となった。残存率100%のクローンは、竹田5号、三重1号（再植区）及び三重9号の3クローンである。竹田5号及び三重1号は林縁部におけるクローンで林縁効果の影響が強いと考えられる。ちなみに三重1号は、別に林内での配置区があるが、9本のうち2本が残存するのみで、明らかに林縁効果が認められる。三重9号は、周囲クローンが被害甚大であるにもかかわらず、よく残存したクローンとして注目される。肥大成長、上長成長とも中庸～中庸以下のクローンで、特に成長に特徴はないがクローネ巾が1.5m内外で小さく、枝密度が低い点で特徴がある。

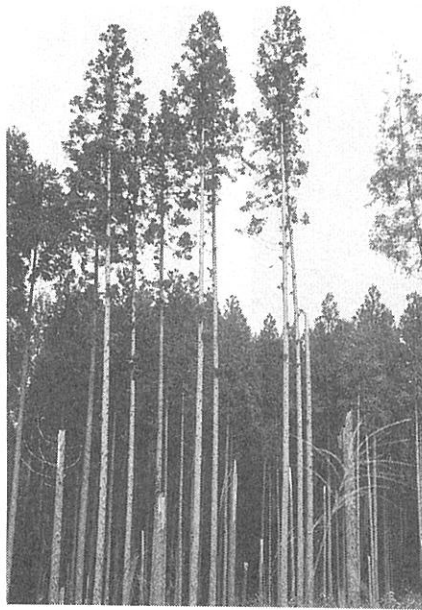
(写真-4) 伊万里1号

- (1) 伊万里1号……残存率100%、形状比0.91と高い完満な樹形を呈す。クローネ巾1.7mと狭く、枝の枯れ上りが良好なクローン。
- (2) 伊万里2号……残存率77.8%、肥大成長にすぐれ、枝の枯れ上りが良好である。クローネ巾は1.8mと狭い。
- (3) 阿蘇3号……残存率88.9%、肥大成長、樹高成長とも中庸、やや完満度高し、樹形的にバランスが良い。クローネ巾1.8m内外。
- (4) 藤津29号……残存率77.8%、肥大成長にすぐれる。枝張り2.4m内外と大きく樹形的に強健なクローン。
