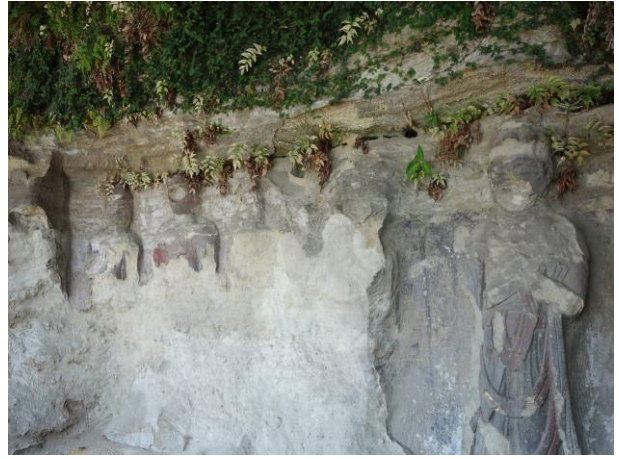
向かって右側の原型を最も残す十一面観音立像とその他の立像

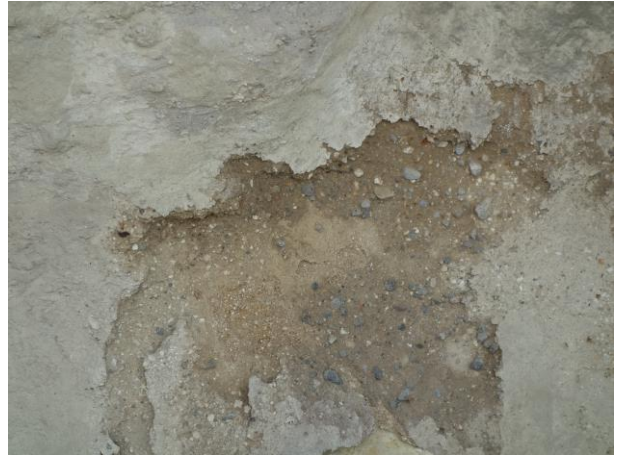
表面の剥落部からのぞく凝灰質砂層

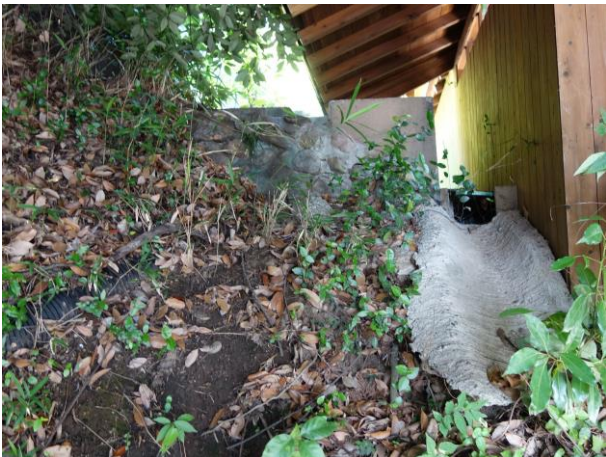
背後斜面に見られる排水対策工

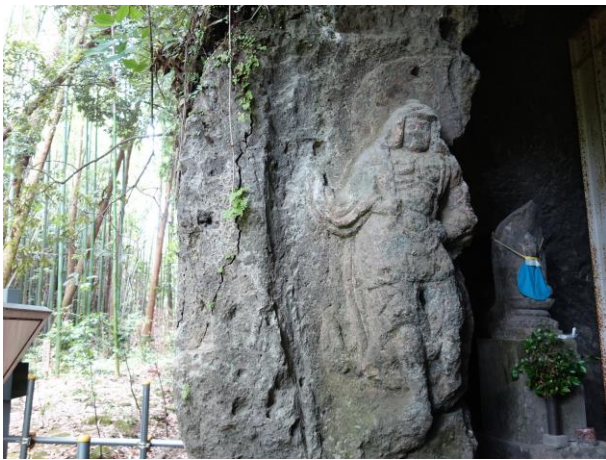
入口向かって左の持国天と岩盤表面の崩落が懸念される亀裂の発達状況

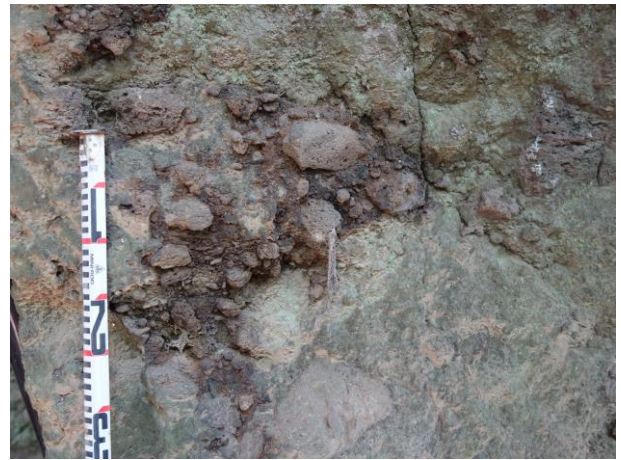
固結度の低い箇所

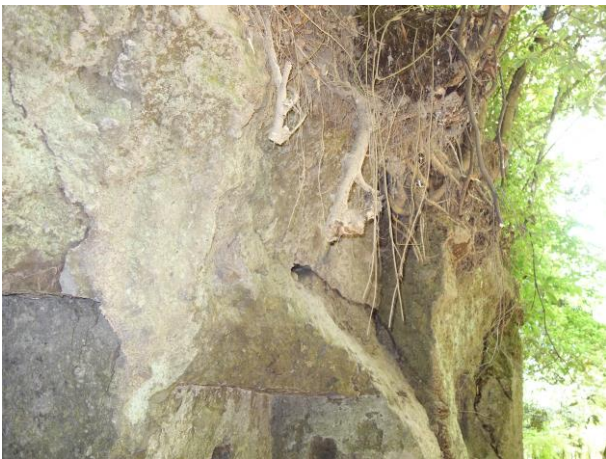
前面側の石窟上位側における崩落が懸念される土塊部（木根の繁茂で崩落を免れる）
