付録ー 3 主たる劣化要因及び対策区分の判定要領

10：定着部の異常	68
17：補修・補強材の変状	70
18：変色・劣化	74
19：漏水・滞水	76
20：異常な音・振動	78
21：異常なたわみ	79
22：変形・欠損	81
23：土砂詰まり	85
24：沈下・移動・傾斜	87
25：洗掘	89

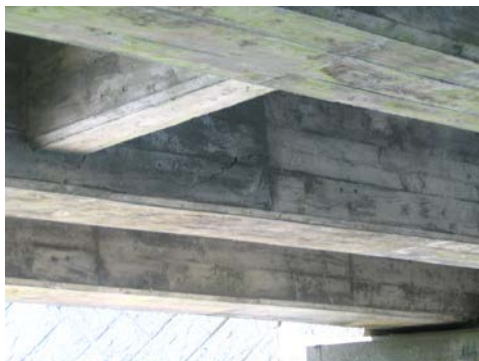
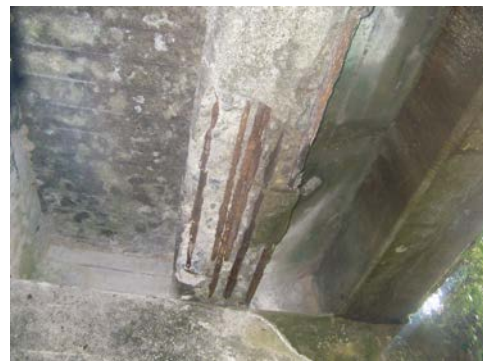
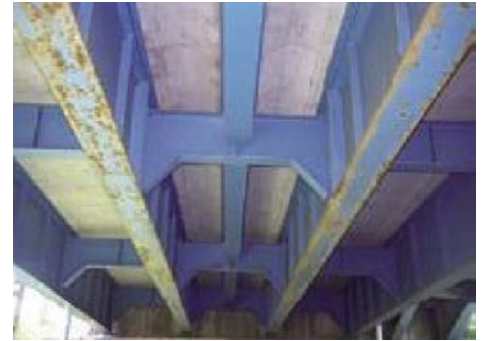
鋼材に沿ったひびわれが発生し、進展すると剥離・鉄筋露出に至る。

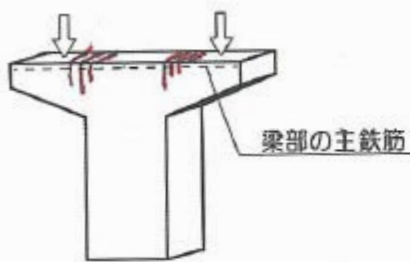
上部工荷重に対する曲げ耐力不足によるひびわれ

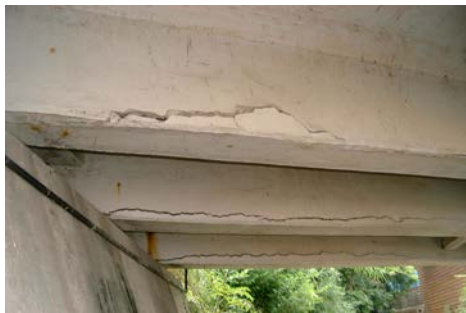
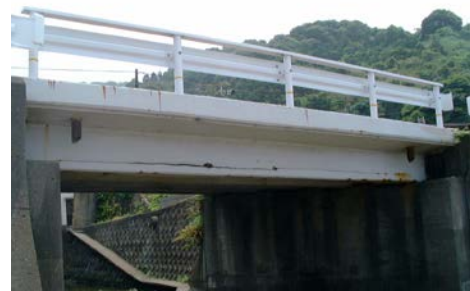
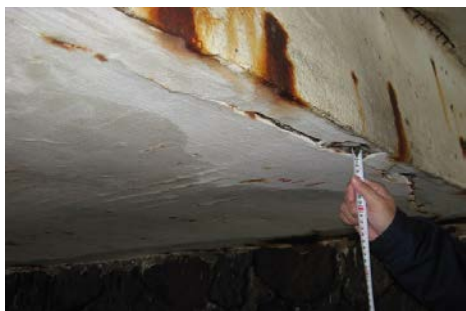
また、凍結防止剤による塩害の場合、伸縮装置から漏水が見られる端支点部など橋面からの水が浸透しやすい箇所が発生しやすい。

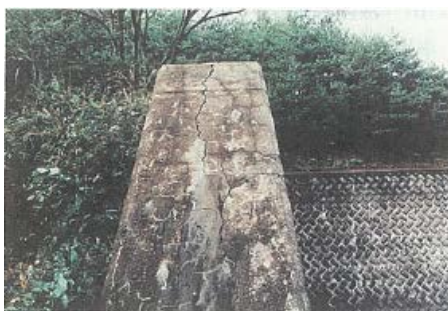
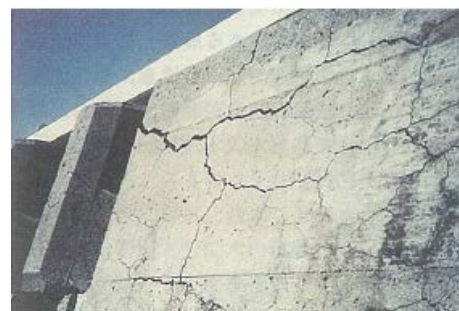
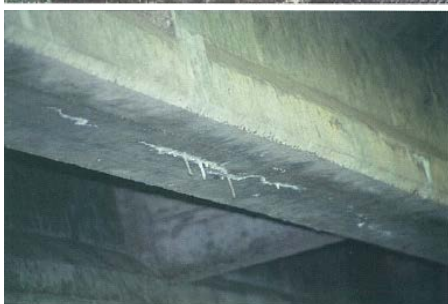
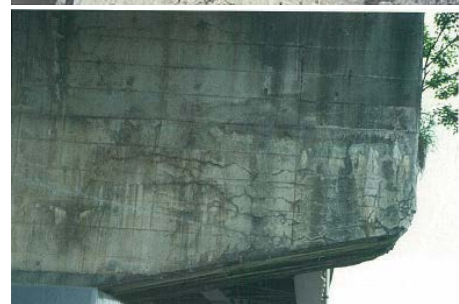
特に、PC 桁で橋軸方向に卓越したひびわれが確認され、0.3mm 以上のひびわれ幅に至る場合やゲルの滲出を伴う場合は、アルカリ骨材反応の疑いがあると考えて良い。

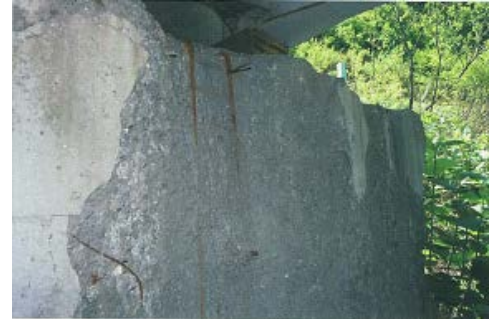
発生しやすい要因として、冬季の最低温度が低い地域であること以外に、空隙の多いコンクリートの使用、水の供給が多い箇所、日当りの良い箇所（凍結融解を繰り返し易い箇所）などの条件で劣化が進行しやすい。

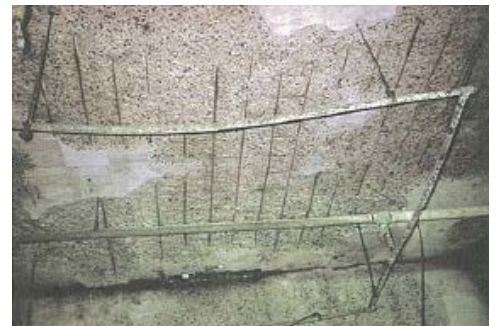
被災の程度にもよるが、熱の影響により部材の構造性能（材料特性）が低下するため、被災時には詳細調査によりこの影響を把握することが重要となる。

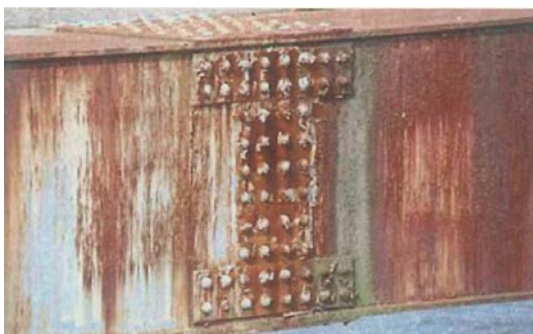
母材の板厚減少はほとんど生じていないものの、広範囲に防食被膜の劣化が進行しつつあり、放置すると全体に深刻な腐食が拡がると見込まれる場合

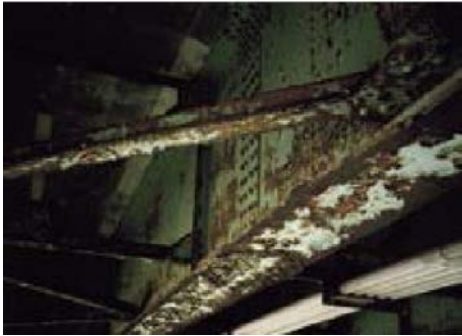
全体的な腐食が進行し、著しい膨張、明らかな板厚減少が部材全体で生じている

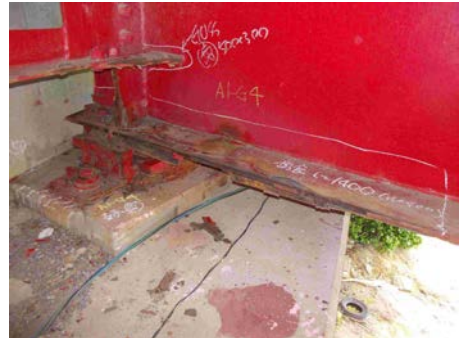
局部的であるが水の進入等により進行が速い位置で確認される主部材の断面減少に至る腐食

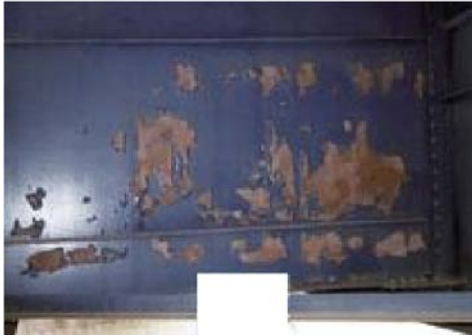
局所的な塗膜(上塗)の剥がれが生じている

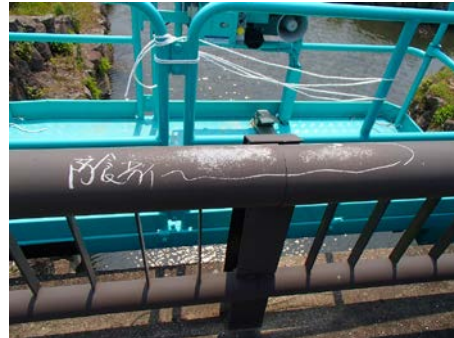
附属物に局所的な防食機能の劣化が生じている

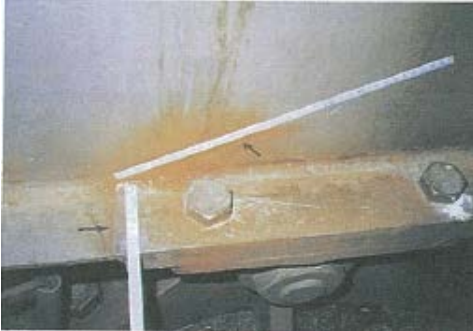
支承近傍の主桁下フランジから腹板まで達した亀裂

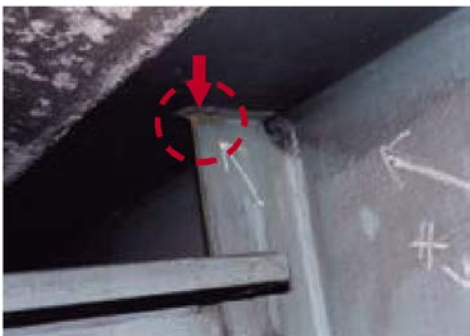
垂直補剛材と上フランジの溶接部に生じた亀裂

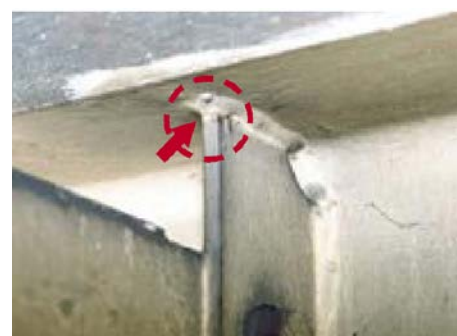
垂直補剛材と上フランジの溶接部に生じた塗膜割れ

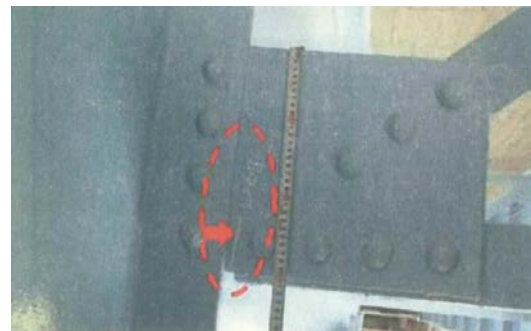
進展しても主部材が直ちに破断する可能性は少ないものの、今後も進展する可能性が高いと見込まれる場合

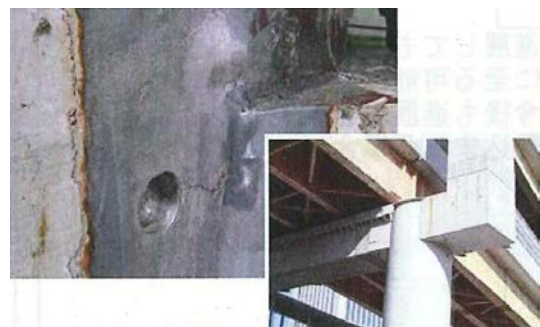
下フランジの支承ソールプレート近傍に線上の亀裂が生じている

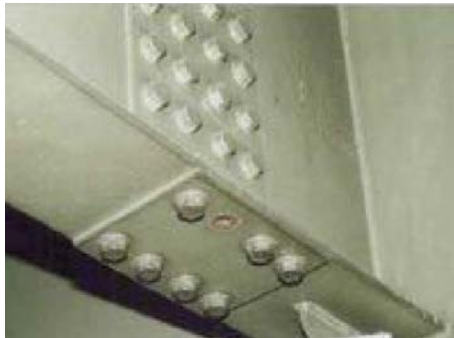
桁下が鉄道・道路など第三者被害の恐れがある箇所における F11T ボルトの脱落

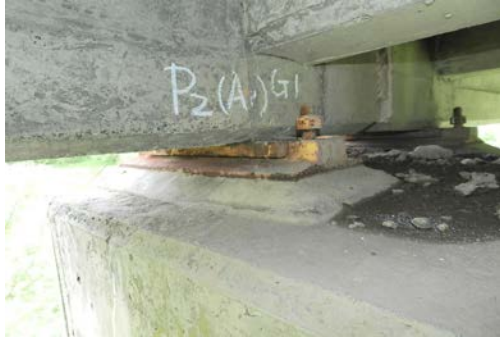
施工当初からの不具合に起因する支承のアンカーボルトのゆるみ

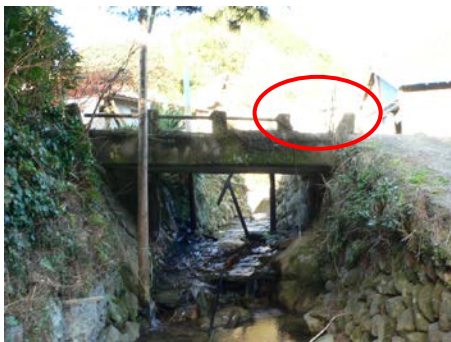
高欄が破断し、歩行者等の転落の恐れがある

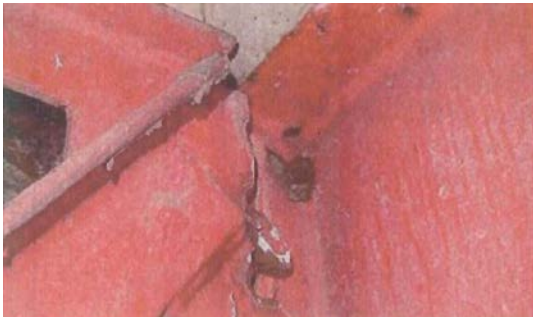
耐荷力に影響が少ない部材に破断が生じている。地震などの大きな外力に対しては構造安全性が損なわれる可能性がある場合

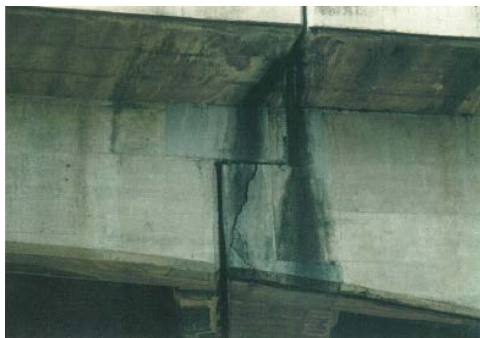
ゲルバー橋の切りかぎに生じた幅の広いひびわれ

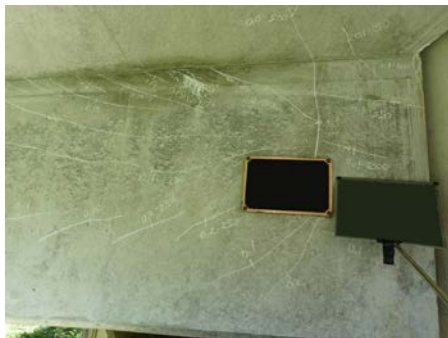
PC 鋼材の配置に沿ったひびわれが生じている

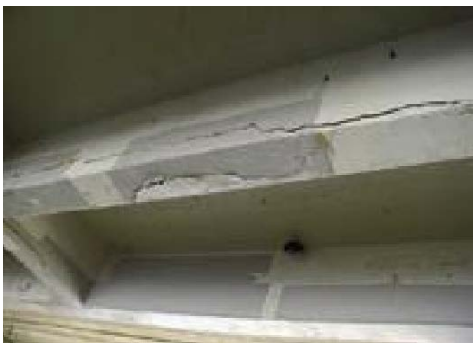
鉄筋に沿った軸方向幅 0.2mm 以上のひびわれが生じている

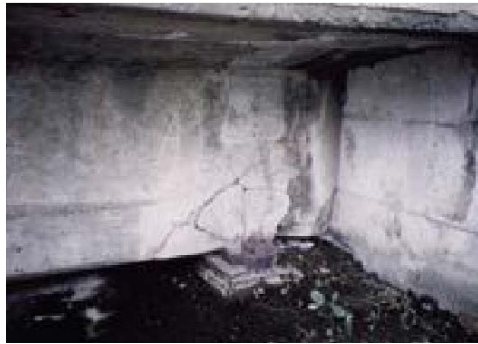
支承近傍に幅の大きいひびわれが生じている

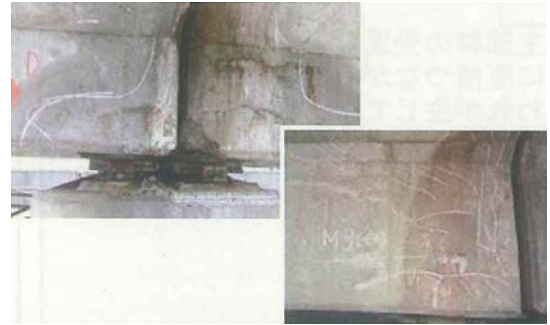
PC 橋の桁端部の定着部で内部鋼材の腐食が疑われる顕著なひびわれが多発している場合

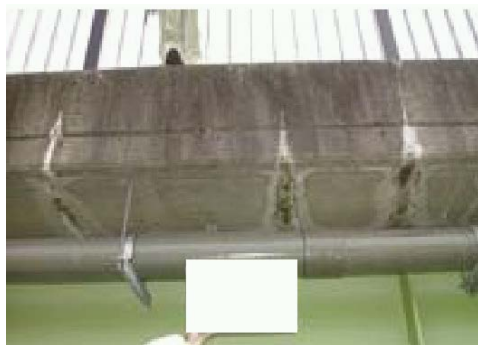
初期欠陥(温度応力や乾燥収縮)に起因した滲出物をともなう規則性のあるひびわれ

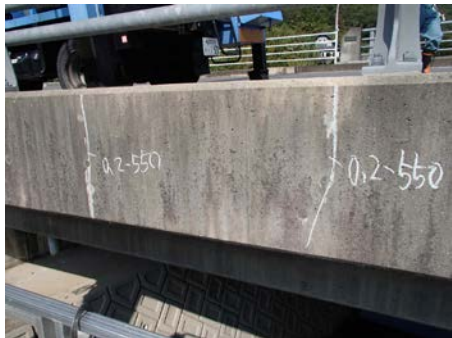
初期欠陥(温度応力や乾燥収縮)に起因した滲出物をともなわない規則性のあるひびわれ

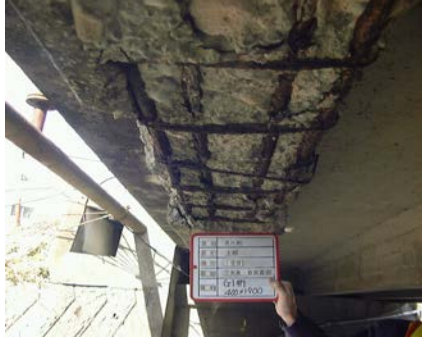
主鉄筋の減肉を伴う部材広範囲に亘る剥離・鉄筋露出

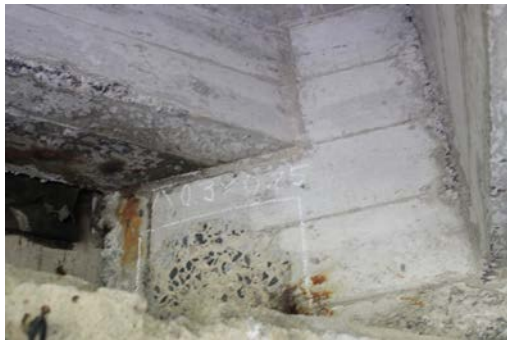
塩害環境にあり、錆汁を伴う剥離が生じている

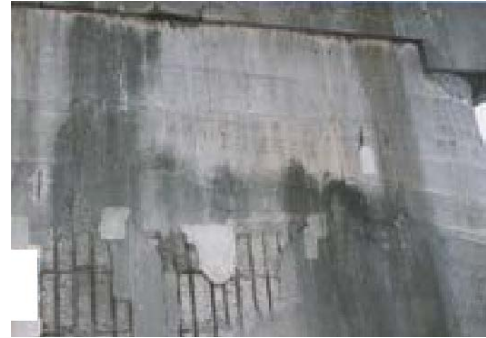
主たる構造部材で、鉄筋が露出しており、主鉄筋の断面減少を伴う腐食が生じている

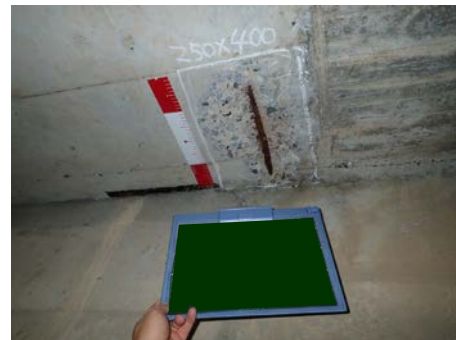
主たる構造部材で、局部的に鉄筋が露出しているが、鉄筋の腐食は軽微である

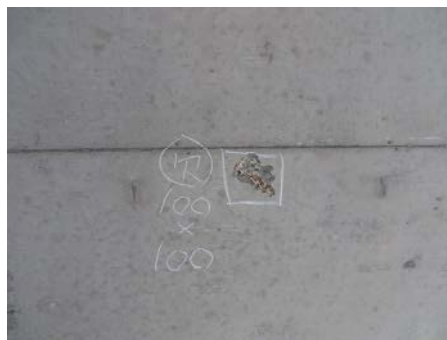
鉄筋露出を伴わない局所的な剥離が見られる

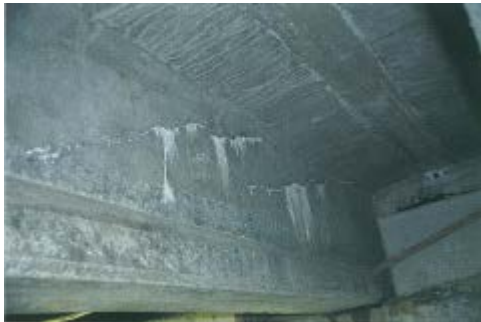
<p>⑦漏水・遊離石灰</p> <p>【判定区分 E1；橋梁構造の安全性の観点から、緊急対応の必要がある】</p> <p>一般に、該当する状況はない。</p>	
<p>【判定区分 E2；第三者被害の観点から、緊急対応の必要がある】</p> <p>一般に、該当する状況はない。</p>	
<p>【判定区分 S1；詳細調査を行い補修の要否を検討する必要がある】</p> <p>発生している漏水や遊離石灰が、排水の不良部分から表面的なひびわれを伝って生じているものか、部材を貫通したひびわれから生じているものか特定できない状況などにおいては、詳細調査を実施することが妥当と判断できる場合がある。</p> <p>なお、以下に示す特定の現象を伴う状況については、基本的に詳細調査を行うことが望ましいと判断される。</p> <ul style="list-style-type: none"> ・アルカリ骨材反応の恐れがある事象 <ul style="list-style-type: none"> ・コンクリート表面に網目状のひびわれが生じている ・主鉄筋や PC 鋼材の方向に沿ったひびわれが生じている ・微細なひびわれ等における白色のゲル状物質の析出が生じている <p>上記特定現象における代表的な事例写真は、2. 主たる劣化要因の推定の 2. 2～2. 4 を参照</p>	
<p>判定区分 S1</p>

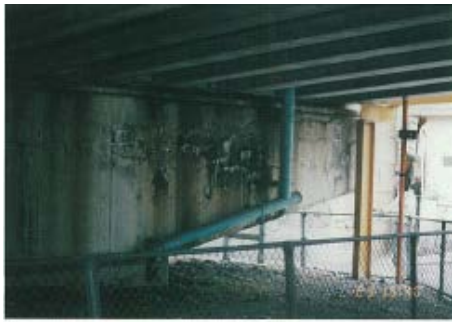
<p>PC 鋼材の方向に沿ったひびわれからゲルが生じている</p>	<p>網目状に生じたひびわれからゲルが生じている</p>
<p>【判定区分 S2；早期に補修の必要はないが進行の可能性があり、追跡調査（監視）が望ましい】</p> <p>一般には、該当する状況はない。</p>

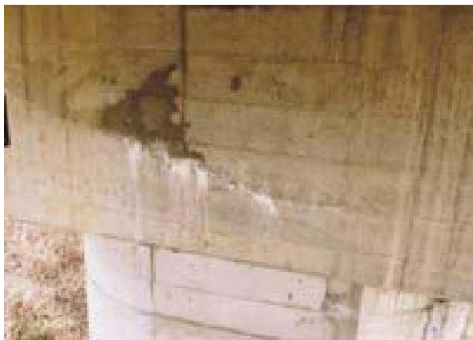
下部工でひびわれから漏水・遊離石灰が生じている

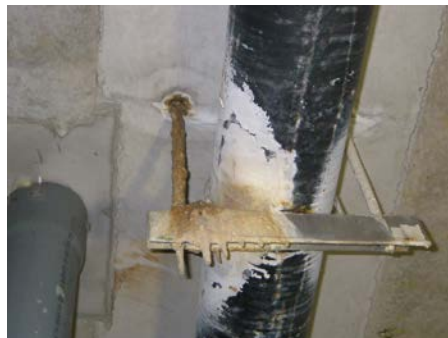
ひびわれではない箇所で局所的に漏水・遊離石灰が生じている

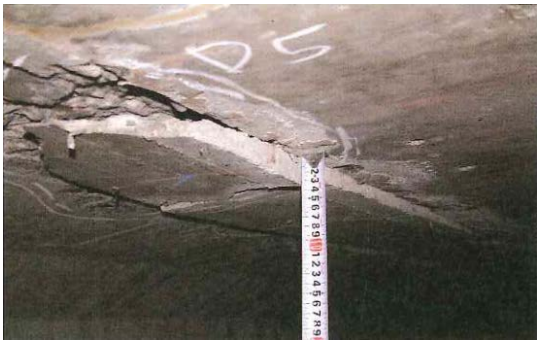
PC 間詰め部において抜け落ちが生じている

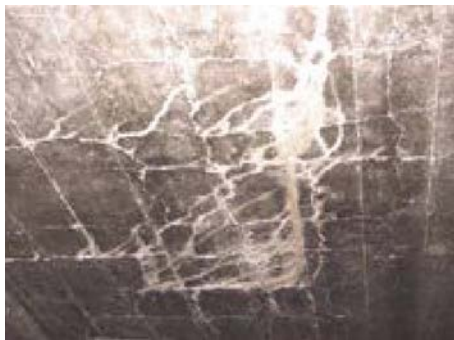
漏水・遊離石灰や錆汁を伴う 0.2mm 以上を主とした間隔の狭い2方向ひびわれ

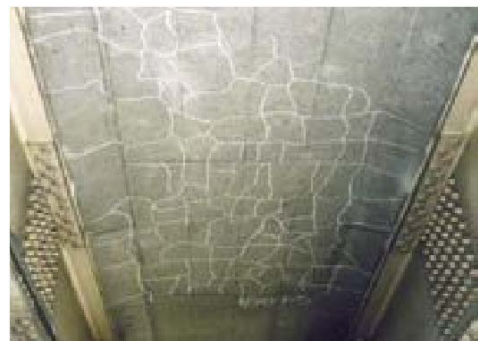
漏水・遊離石灰が殆ど生じていない 0.2mm 以上を主とした2方向ひびわれ

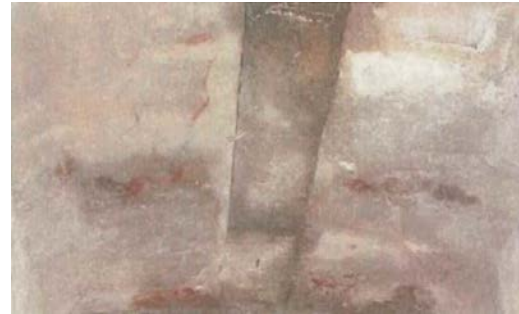
漏水を伴う密に発達した格子状のひびわれが生じている場合
あるいは、床版下面に広く湿ったひびわれ集中箇所がある場合

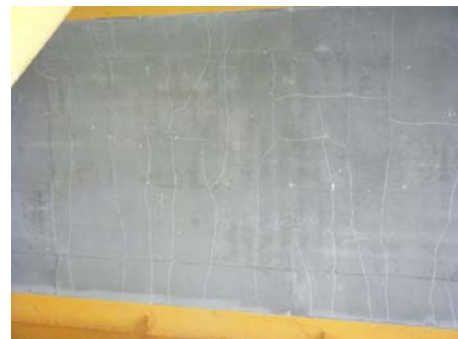
塩害地域にある幅 0.2mm 未満のひびわれが生じている

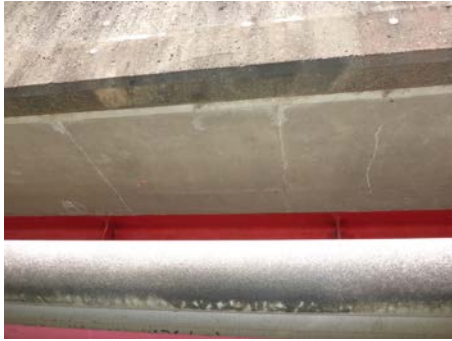
初期欠陥（温度応力や乾燥収縮）に起因した張出し床版のひびわれ

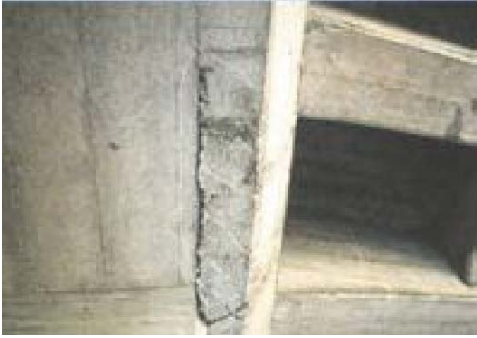
桁下が鉄道・道路など第三者被害の恐れがある箇所 <u>に</u> うきが生じている	
【判定区分 S1；詳細調査を行い補修の要否を検討する必要がある】	
<p>うきが発生している箇所が見られるが、鉄筋の腐食状況が不明で原因や変状規模が特定できない状況などにおいては、詳細調査を実施することが妥当と判断できる場合がある。</p> <p>なお、以下に示す特定の現象を伴う状況において、うきが散見される場合は、基本的に詳細調査を行うことが望ましいと判断される。</p> <p>＜塩害の恐れがある条件＞</p> <ul style="list-style-type: none"> ・道路橋示方書等によって、塩害対策を必要とする地域（海岸線より 200m 以内）に架設される。 ・凍結防止剤の散布頻度が高い道路区間に架設されている。 ・架設時の資料より、海砂の使用が確認される。 ・半径 100m 以内に、塩害変状橋梁が確認される。 ・点検等によって、錆汁など塩害特有の変状が現れている。 	
【判定区分 S2；早期に補修の必要はないが進行の可能性があり、追跡調査（監視）が望ましい】	
一般には、該当する状況はない。

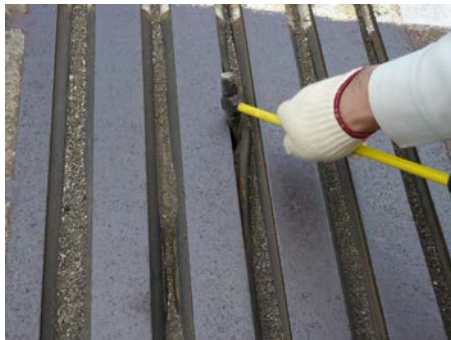
伸縮装置の不具合（遊間のシール材消失等）に起因した下部工への漏水により他部材に大きな悪影響がある。

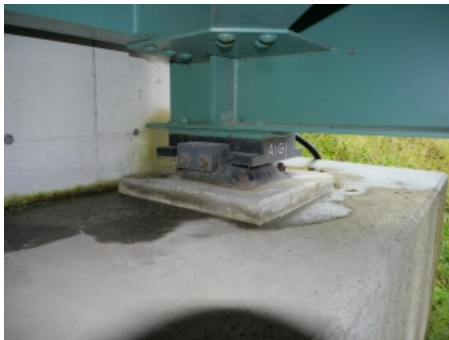
伸縮装置の不具合（遊間のシール材消失等）に起因した下部工への漏水により他部材に悪影響がある可能性がある。

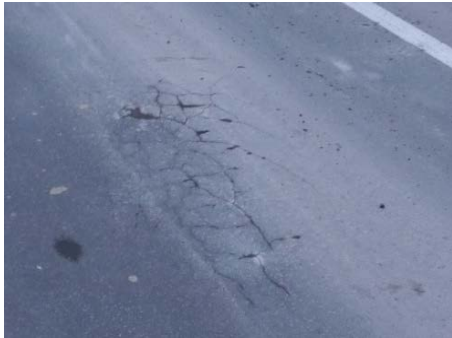
車両走行位置でない箇所に路面の凹凸がある

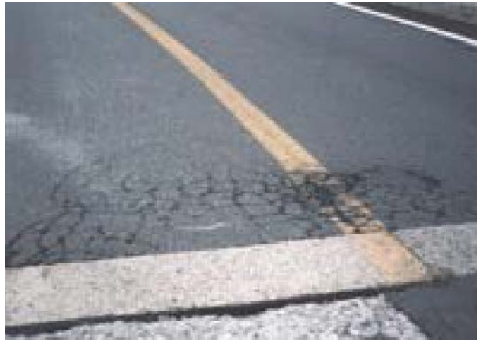
密な2方向ひびわれに加え、部分的に路面陥没が確認される

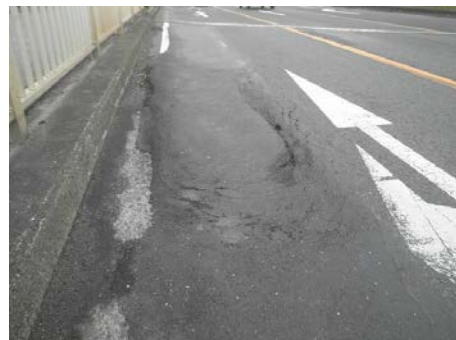
路面補修痕に再度舗装ひびわれが生じている

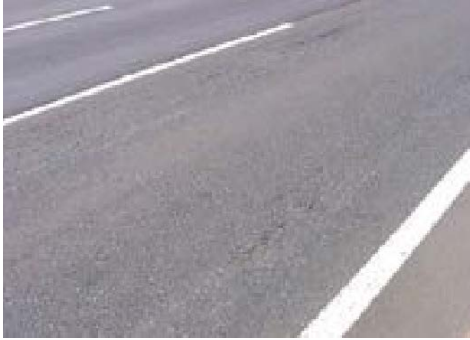
軽微な舗装ひびわれが生じており、将来的な劣化進行が考えられる

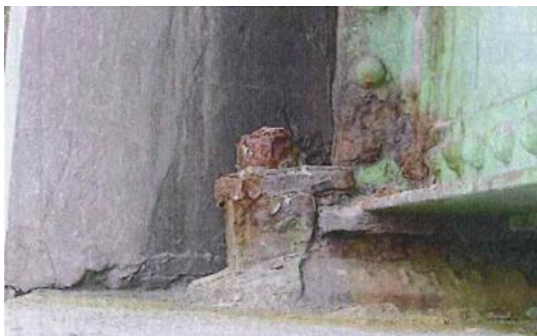
支承部の防食機能が著しく低下し、全体に腐食が進行しつつある場合
放置すると急速に機能回復が困難な状態になると見込まれる場合

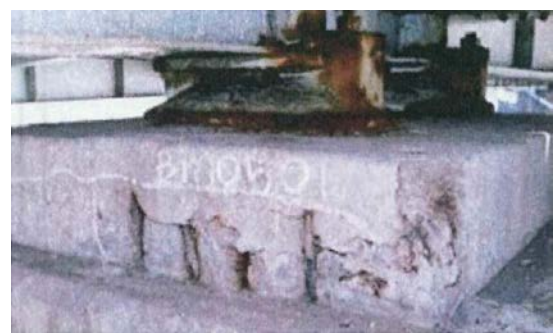
支承の塗装が劣化し、台座コンクリートの剥離が生じている。
放置すると劣化が進行し、補修による支承機能の維持が困難となることを見込まれる場合

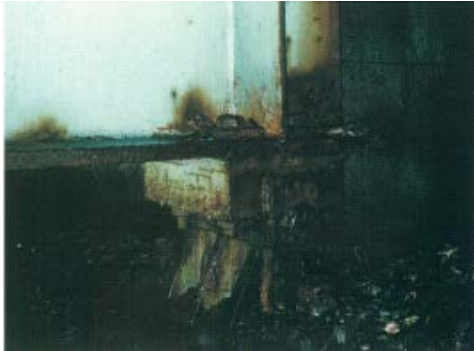
支承本体が著しく腐食し、可動機能や回転機能が著しく損なわれている

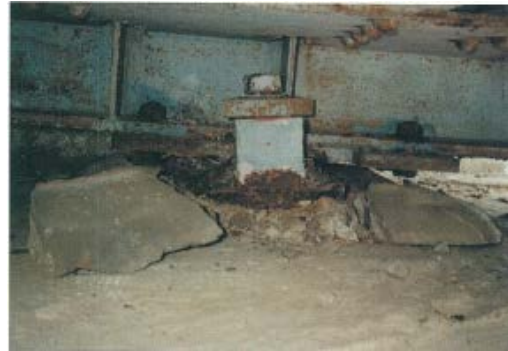
沓座モルタルが著しく欠損し、支承本体に傾斜又は沈下が生じている

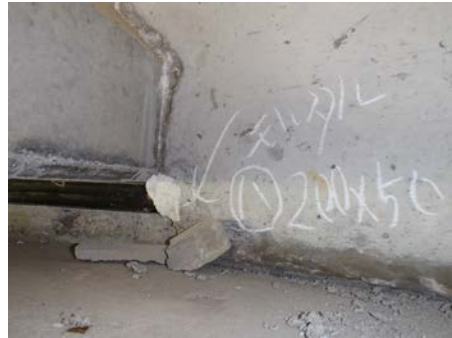
支承周辺のモルタルの一部が局部的に剥落している

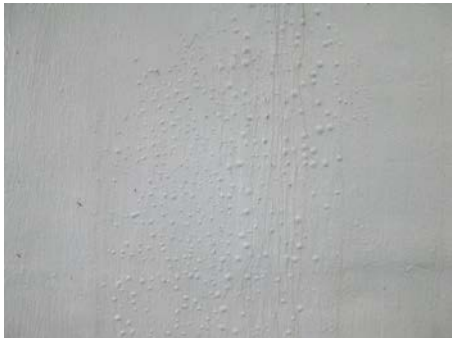
表面被覆材に水泡が生じている	
【判定区分 M；維持工事で対応することが望ましい】	
一般には、該当する状況はない。	
【判定区分 C1；予防保全の観点から、次回点検までの対策実施が望ましい】	
補強材の進行性の変状が生じており、次回の点検までに C2 相当に進行すると考えられる場合には予防保全の観点から C1 とするのがよい。	
判定の目安：部材の広範囲で補強鋼板の腐食や保護塗装のうき・はがれが確認される 局部的だが補強材の性能低下の疑いがある（鋼板の断面減少など）	
判定区分 C1	判定区分 C1

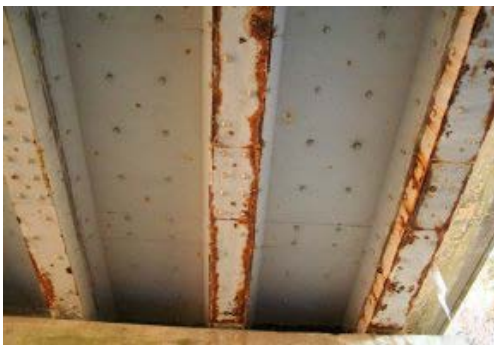
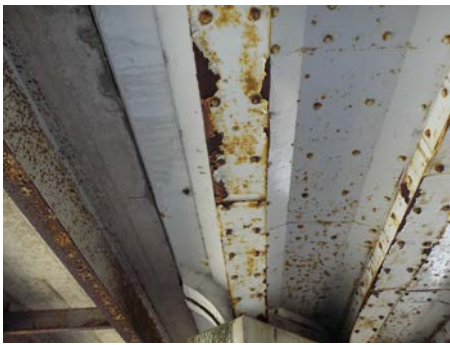
補強鋼板の腐食が広範囲で生じている	補強鋼板の腐食が広範囲で生じている

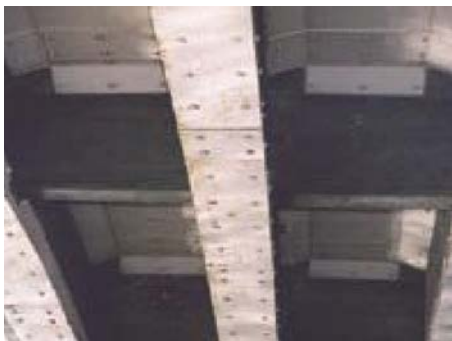
表面的に軽微な防食機能の劣化が生じている

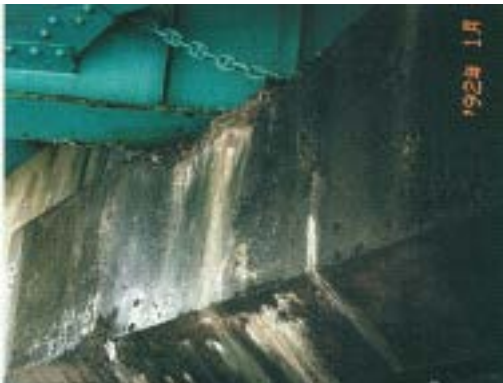
伸縮装置の防水機能低下により鋼桁端部や支承の腐食に繋がる著しい漏水が見られる

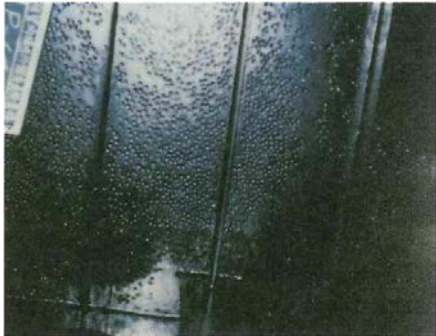
箱桁内部の滞水など主部材に影響のある漏水・滞水が見られる

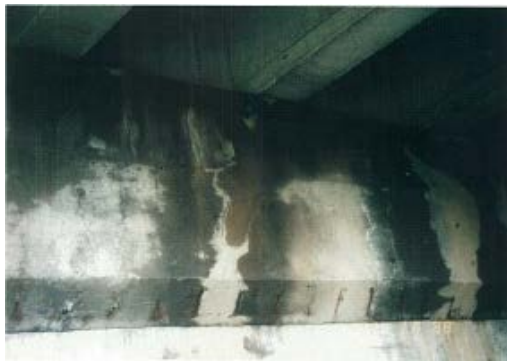
コンクリート橋(ゴム支承)において伸縮装置の防水機能低下による漏水が見られる

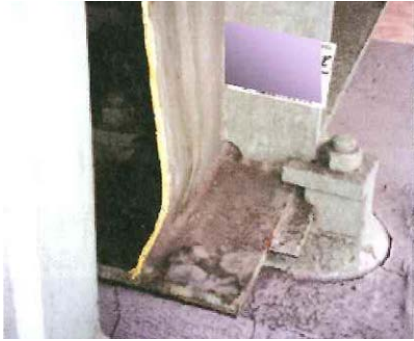
地震などの外力に起因した主要部材の著しい変形

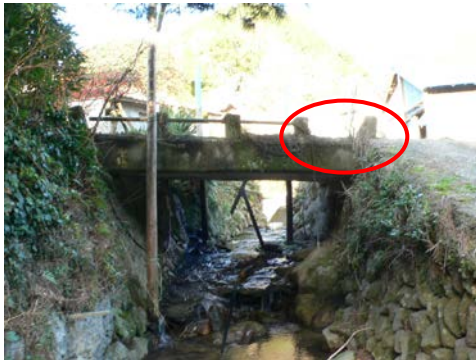
第三者への影響を及ぼす恐れのある高欄の破断

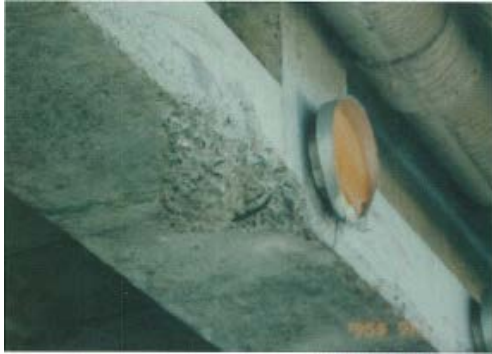
車両衝突により生じた軽微な断面欠損が生じている
