[異常時通報連絡の公表文（様式 1 - 1）]

伊方 2 号機 洗浄排水蒸発装置ドレン配管貫通穴の確認について
(第 3 報)

29. 6. 2
原子力安全対策推進監
(内線 2352)

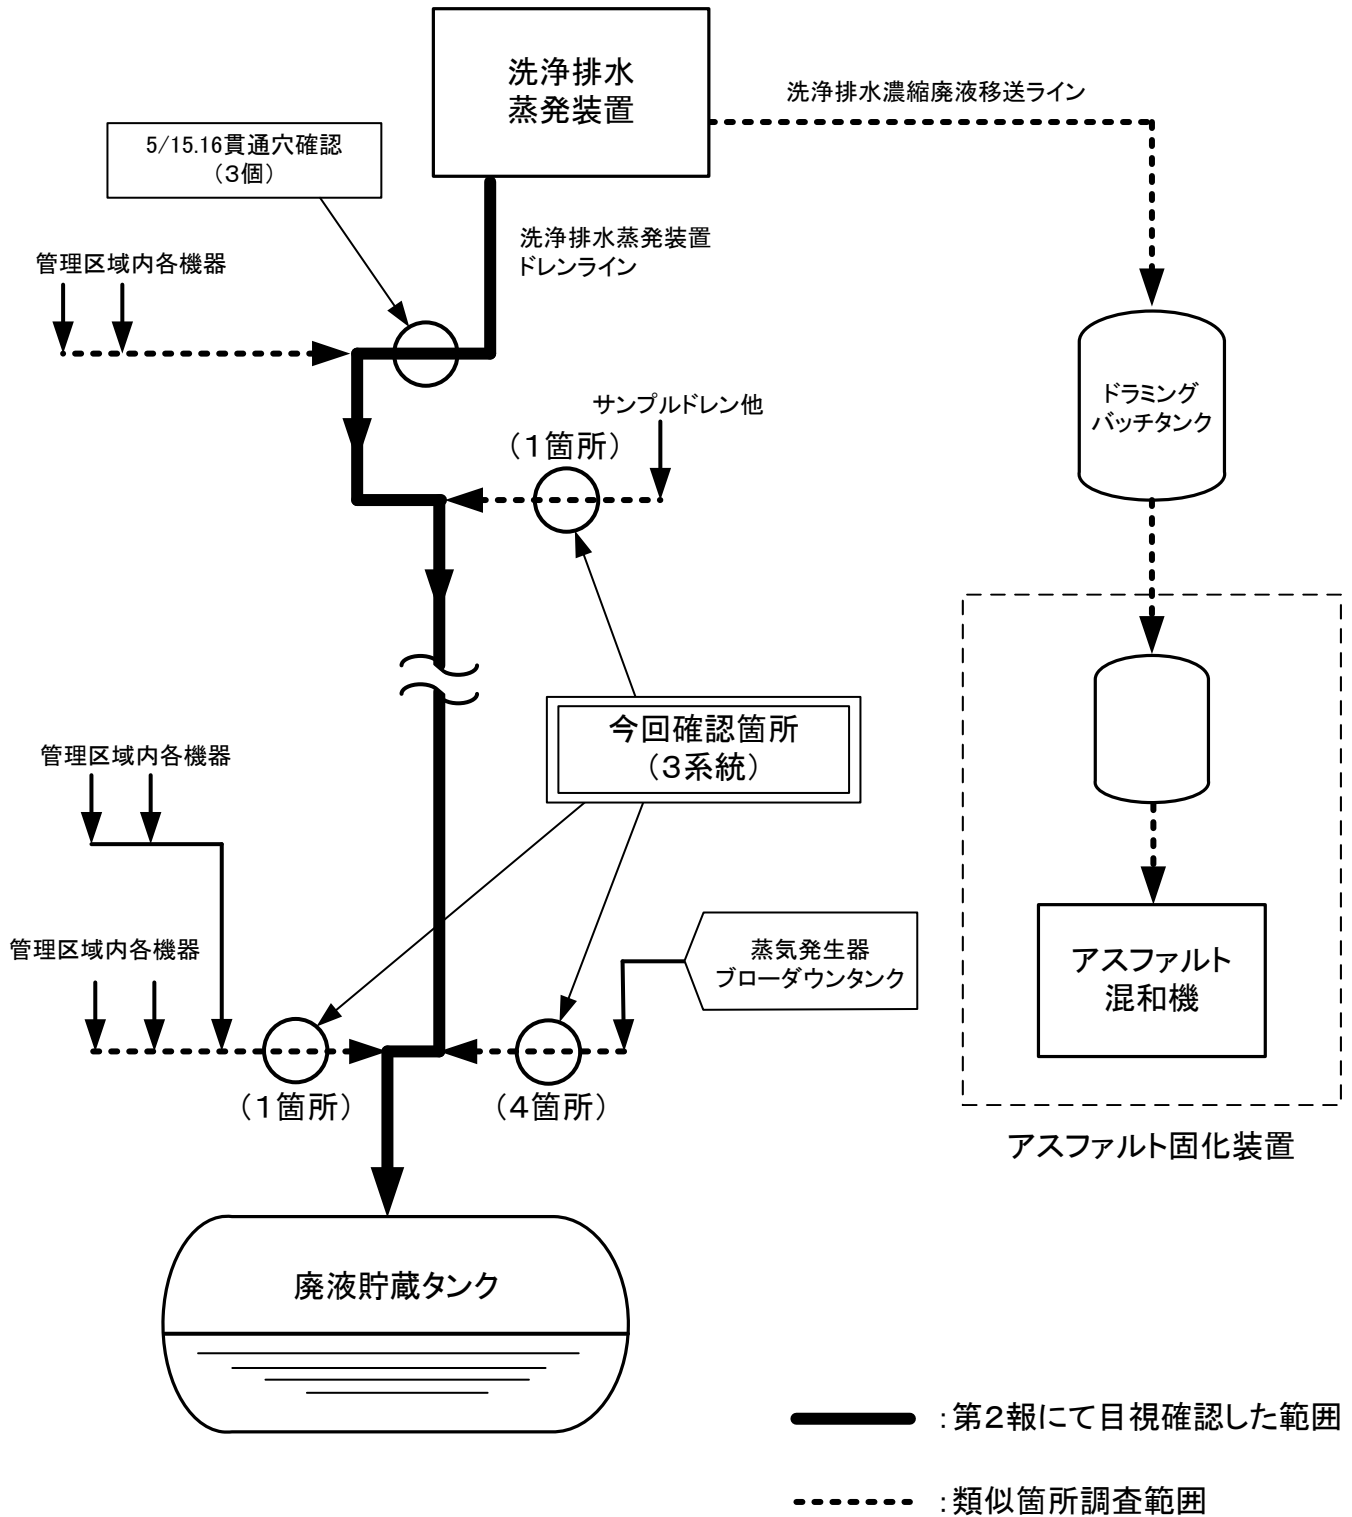
伊方発電所2号機 洗浄排水蒸発装置ドレン配管類似箇所 調査範囲概略図

- 1 本事象の類似箇所調査として、当該ドレン配管と同様な使用条件にある当該ドレン配管への合流配管及び洗浄排水濃縮廃液の移送配管を調査した。
- 2 当該ドレン配管への合流配管の3系統(6箇所)に付着物を発見し、その付着物を取り除くと、いずれも水のにじみが発生したことにより、ごく微小の貫通部があることを確認した。
- 3 その他の合流配管及び洗浄排水濃縮廃液の移送配管には付着物や漏えい跡がないことを確認した。
- 4 付着物の放射能を測定した結果、そのうちの1箇所で3ベクレルの放射エネルギーを確認した。その他の箇所は検出限界未満若しくは付着物が微量であったため、測定が出来なかった。
- 5 本事象による外部への放射能の影響はない。
- 6 今後、引き続き漏えいした原因を詳細調査する。
