伊方 3 号機変圧器消火装置減圧弁の異常について

25. 2 . 12
原子力安全対策推進監
(内線 2352)

伊方発電所 基本系統図

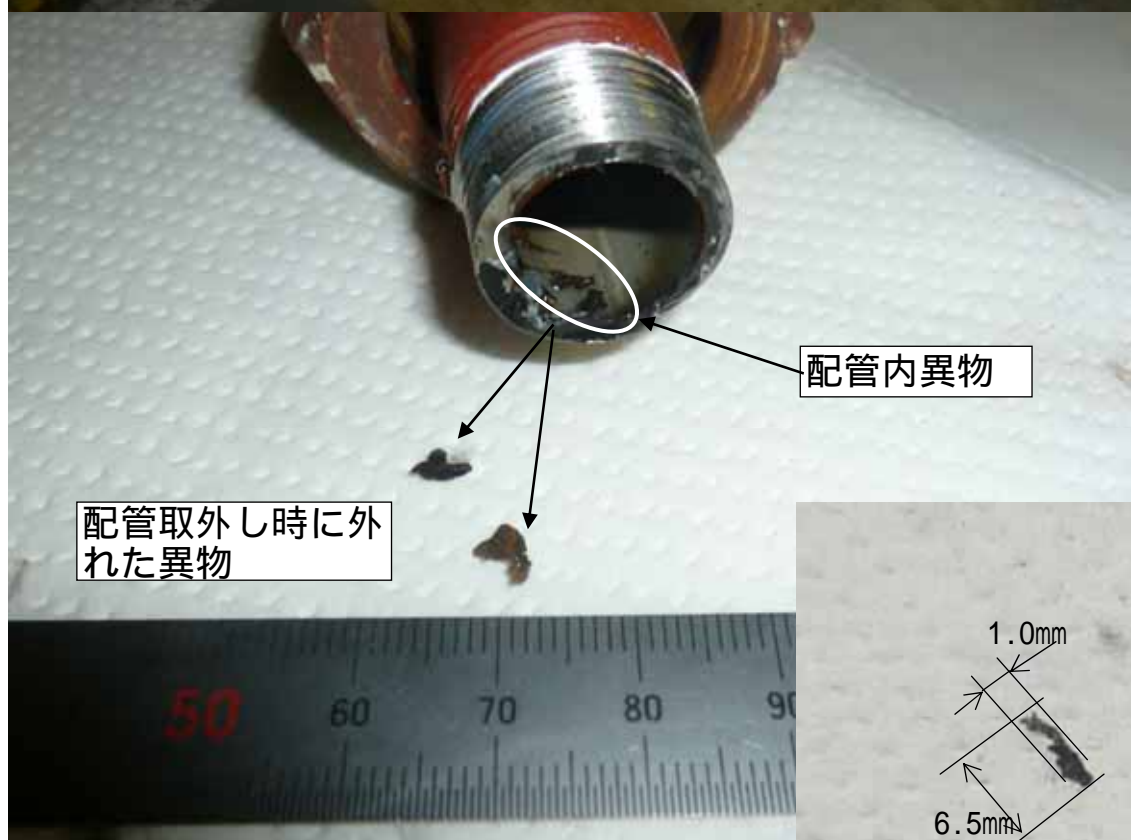
減圧弁の分解点検及び異物の状況

- 1 その後、減圧弁の分解点検を実施した結果、圧力を調整する配管に異物があることを確認した。
- 2 このため、異物の除去及び当該配管の清掃後、当該弁を復旧し、放水テストを実施したところ、正常に消火水が放水されることを確認したことから、1 月 16 日 (水) 14 時 45 分、通常状態に復旧した。
- 3 本事象による環境への放射能の影響はない。
