伊方2号機2次系ブローダウンタンク上面の亀裂について

26.12.10
原子力安全対策推進監
(内線2352)

伊方2号機2次系ブロワーダウンタンク
上面の亀裂について

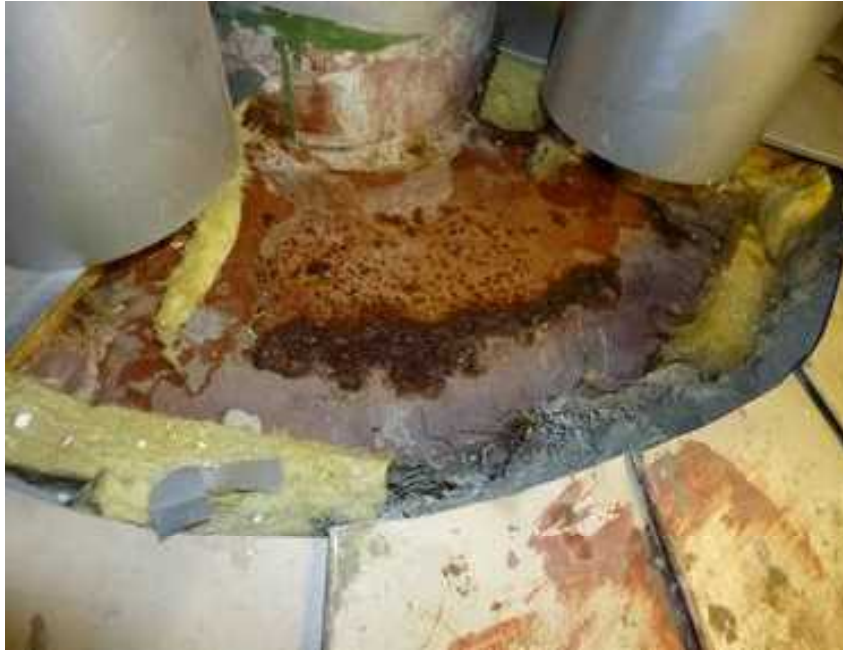
伊方2号機 2次系ブローダウンタンクの写真

(タンク上面)

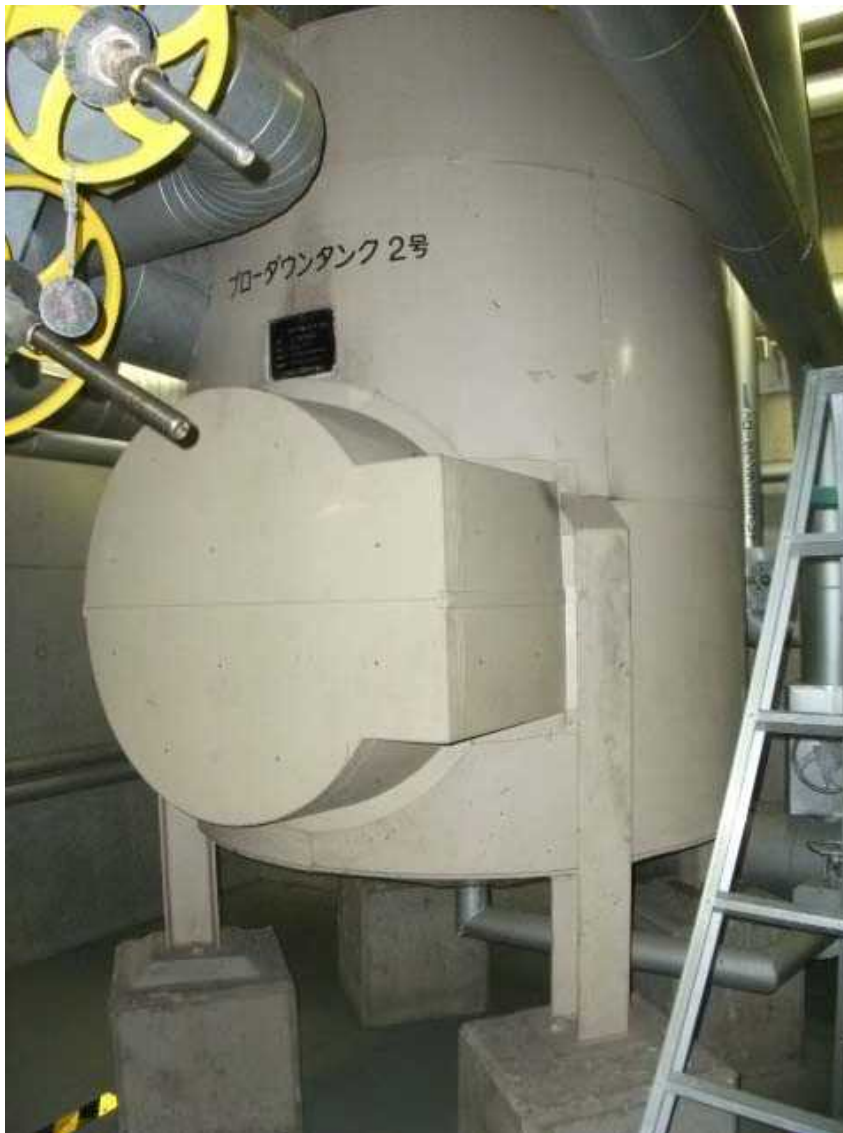
(タンク全体)

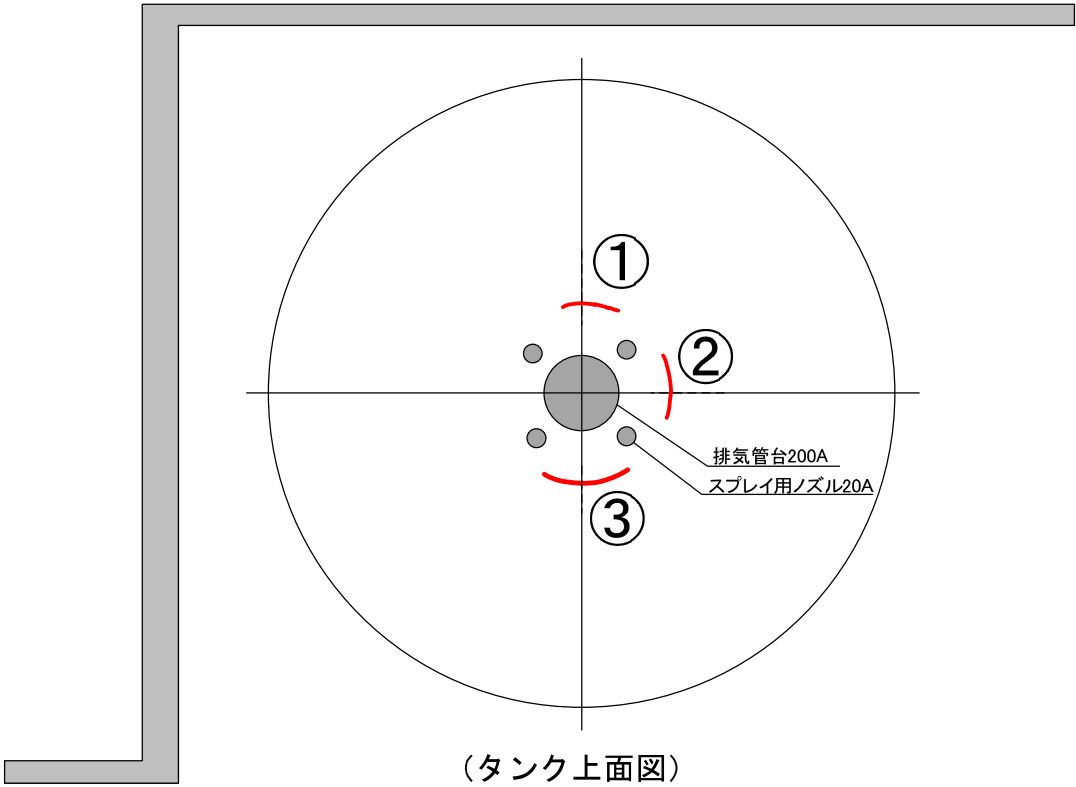
伊方2号機 2次系ブローダウンタンクの亀裂箇所の状況

- 1 その後、2号機への補助蒸気の供給を停止し、補助蒸気ドレン水の発生を抑えることにより、当該タンクへの流入を止めた。
- 2 調査の結果、外面から目視にて点検し、タンク上面に亀裂が3箇所、円周状にあることを確認した。
- 3 なお、当該タンクは、亀裂の確認された上面の配管を通じて大気に開放されているものである。
- 4 25日より当該タンクを開放し、詳細点検を開始する。
- 5 本事象による環境への放射能の影響はない。
