[異常時通報連絡の公表文（様式 1 - 1）]

伊方 3 号機非常用ディーゼル発電機 3 B の起動試験中における
手動停止について（第 2 報）

29. 11. 6
原子力安全対策推進監
(内線 2352)

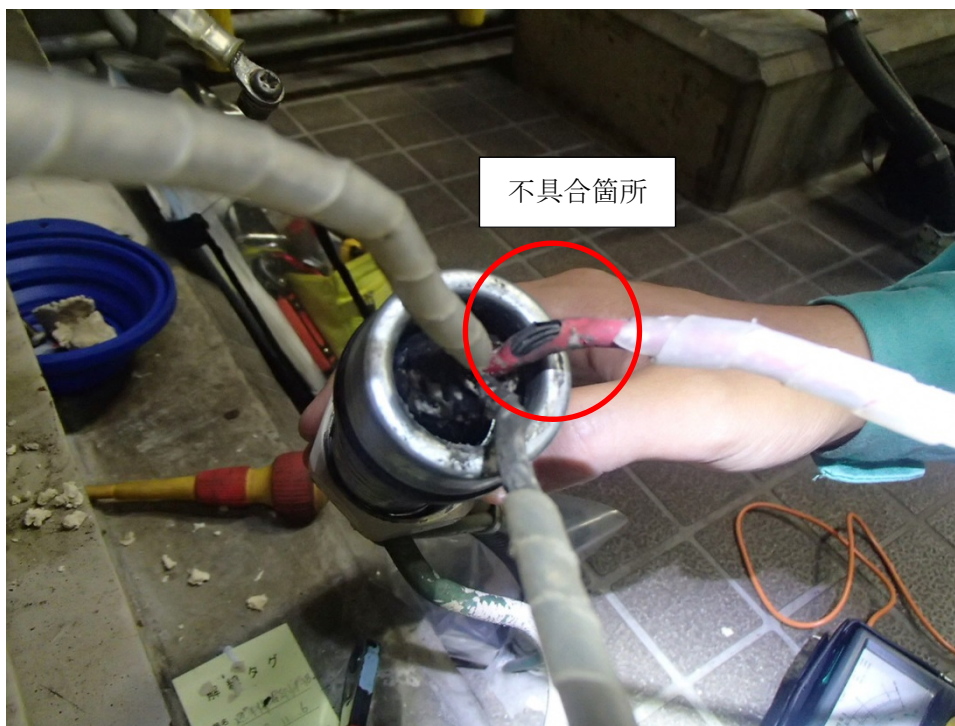
ケーブル不具合状況

- 1 現地を確認したところ、燃料弁冷却水ポンプの電源ケーブルに不具合箇所があったことから地絡が発生し、モーター過負荷となり自動停止に至ったものと推測した。
- 2 当該ケーブルについては、不具合箇所を切除し、絶縁抵抗測定を行い健全性を確認した。
- 3 その後、非常用ディーゼル発電機 3 B の起動試験を行い、燃料弁冷却水ポンプの運転状態に問題ないことを確認し、11 月 6 日(月)20 時 40 分に通常状態に復旧した。
- 4 また、同日 14 時 29 分より原子炉施設の保安規定に定める運転上の制限から逸脱していたが、同日 20 時 40 分に運転上の制限の逸脱から復帰した。

不具合箇所
