伊方発電所第３号機
格納容器スプレイポンプフルフロー止弁
の操作不能について

令和元年１０月
四国電力株式会社

格納容器スプレイポンプ3Aフルフロー止弁

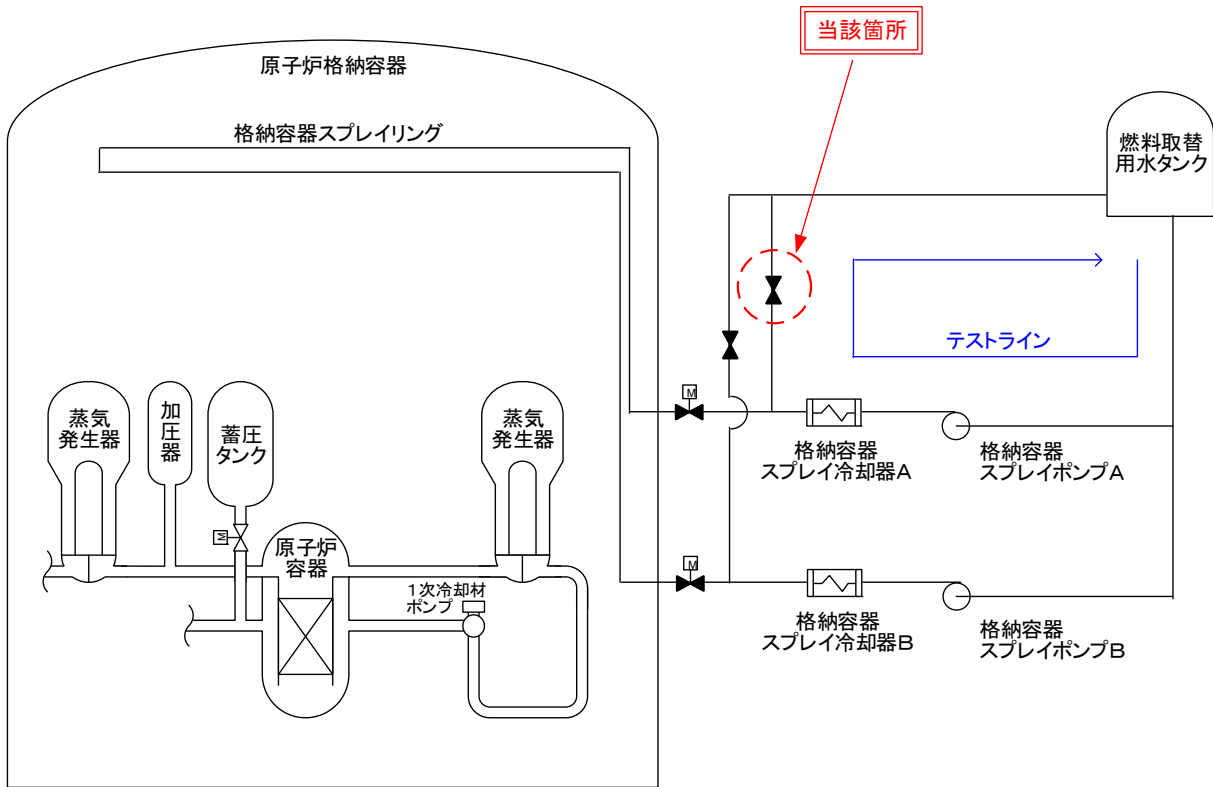
伊方発電所3号機 格納容器スプレイ系統概略図

定期運転時に格納容器スプレイポンプからの水を燃料取替用水タンクへ戻す弁。通常は閉止状態であり、鎖により誤開放を防止している。

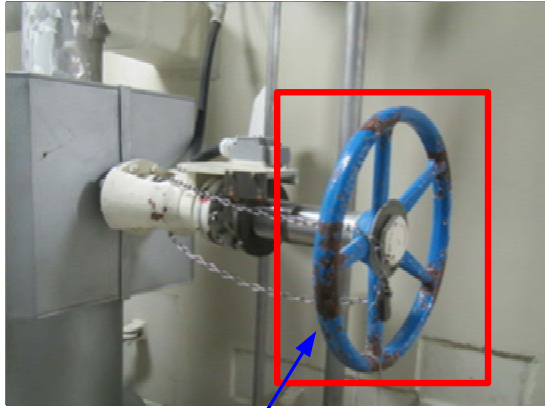
施錠状態

機器の保全、運転上影響の大きい弁に対して鎖（チェーン）および錠前にて

施錠を行い、誤操作を防止している。

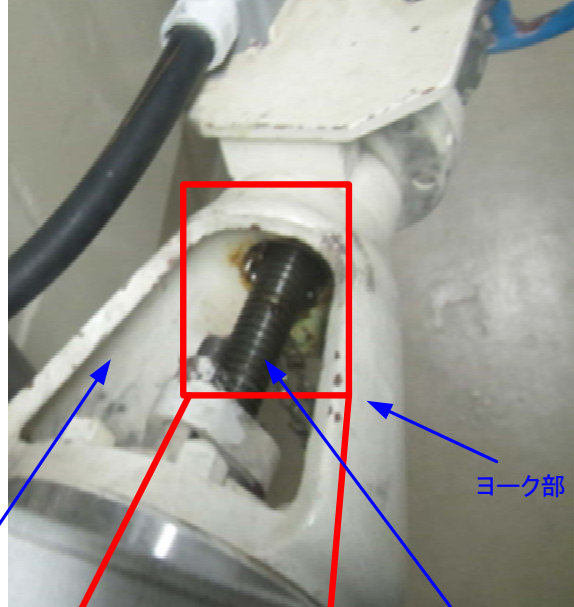
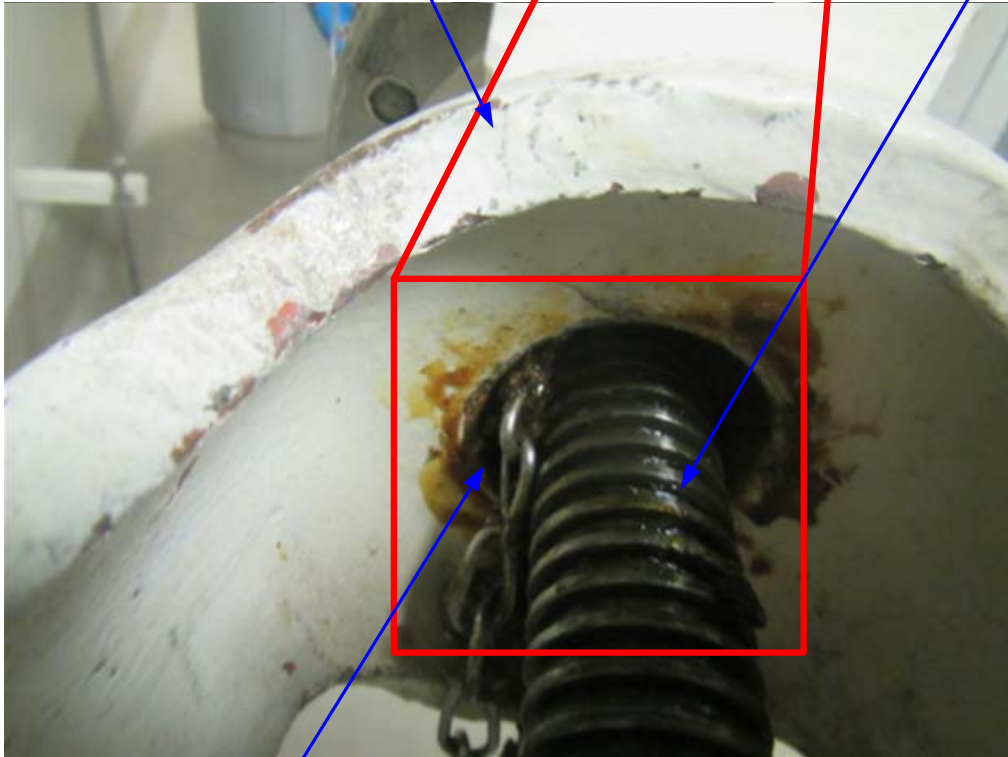
伊方発電所3号機 格納容器スプレイポンプ3Aフルフロー止弁 現地状況

通常運転中の伊方発電所3号機の原子炉補助建屋1階（管理区域内）において、格納容器スプレイポンプ^{※1}3Aの定期運転^{※2}のため、格納容器スプレイポンプテストラインの弁^{※3}（以下「フルフロー止弁」という。）を操作していたところ、弁蓋と弁棒の隙間に弁誤操作防止用の鎖^{※4}が噛み込み、フルフロー止弁の操作ができないことを8月16日16時00分に保修員が確認した。

している錠前を解錠し、弁ハンドルと弁蓋のヨーク部に巻き付けていた鎖を弁ハンドル部のみ取り外し、弁蓋のヨーク部にぶら下げた状態とした。

現場操作者は、鎖が弁棒に接触しているかどうかの確認は行わず弁蓋のヨーク部に鎖をぶら下げた状態で弁操作を実施した。

噛み込んだ鎖

現場操作者は弁の操作時に弁棒と鎖の接触状態を確認していないが、再現試験により、弁棒と鎖が接触した状態で弁操作を実施した場合、鎖が弁棒に絡まる可能性があることが確認できた。このことから、今回、鎖を弁ヨーク部にぶら下げた時に鎖と弁棒が接触し、弁の開操作により鎖が弁蓋と弁棒の隙間に噛み込んだものと推定した。

- (1) 社内規定に「弁操作を行う際には、弁から鎖を完全に取り外したのち操作する。」を明記し、運転員に周知する。
- (2) 今回の事象を教訓とした資料を作成し、運転員の教育を実施する。

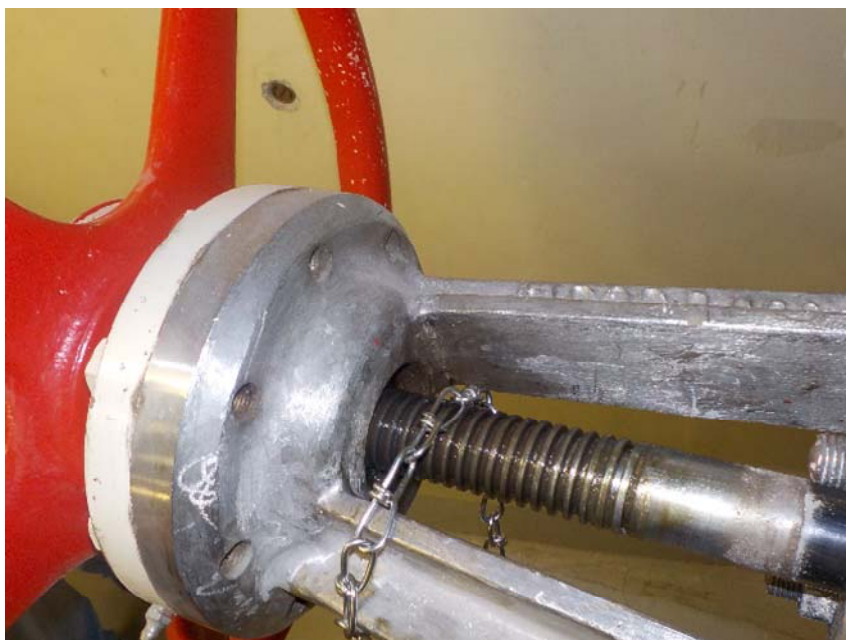
弁操作前の状態

廃止措置中の1号機において、当該弁と同じ形状の弁を用いて事象の再現試験を実施したところ、弁棒と鎖が接触している状態で弁の開操作を行うと鎖が弁棒に噛み込むことが再現できた。

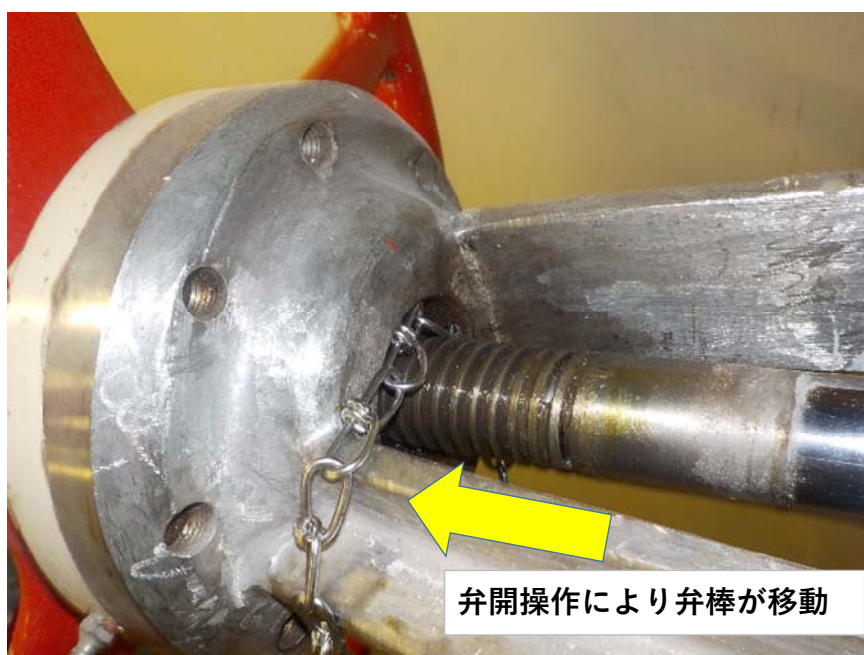
弁操作後の状態

弁棒と鎖が接触していると開操作で鎖が噛み込むことの再現を確認した。
