[1]地すべり自動監視システム

地すべりの滑動が活発であったため、地すべりの動きを遠隔地でリアルタイムに観測、監視するシステムを構築し、警報基準値の設定等を行って安全を確保した。

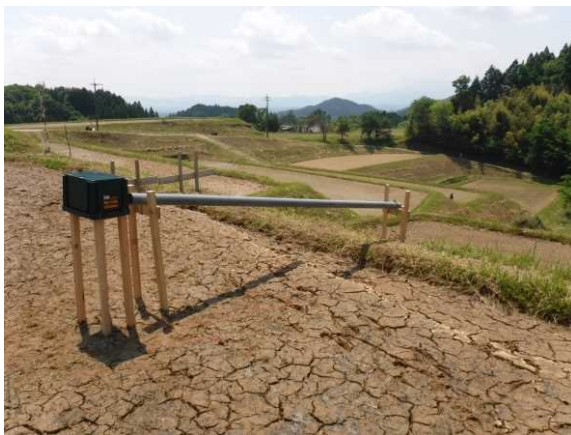
伸縮計(S-1)

伸縮計を地すべり頭部に5基、末端部に1基、雨量計を地区内に1基設置し、自動観測した計測値をリアルタイムでWEBで監視した。

伸縮計の計測値が下表の警報基準値（今回は警戒基準以上）を超過した場合及び雨量が時間20mm以上または日雨量80mmを超過した場合に関係者にメールで警報を通知した。

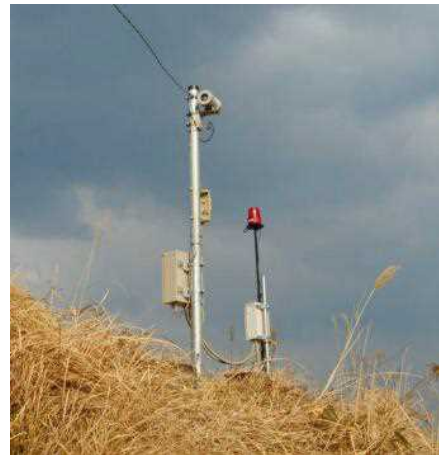
現場で警報を通知する赤色灯とサイレン

また、現場には赤色灯及びサイレンを設置し、下表の避難基準を超過した場合に警報を通知し、作業を一時中止するなど安全の確保に努めた。

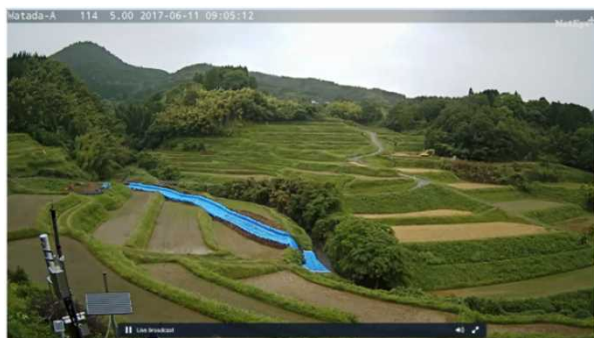
末端部の映像

地すべり頭部、末端部及び平井川仮排水路が監視できるライブカメラを3台設置し、リアルタイムで監視した。

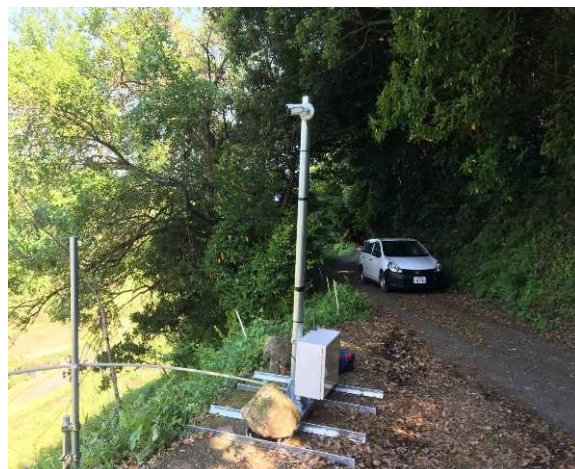
ライブカメラ

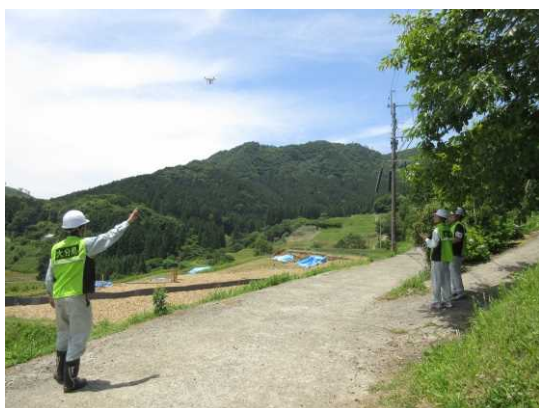
ドローン撮影状況

土木事務所職員により、ドローンを使って上空からの現地調査を5月23日から毎日(6月23日からは週2回)実施し、地盤の亀裂や砂防堰堤の変状の状況を監視した。
