5 応急対策

[1] 応急対策工

綿田地区では地すべりが活発に滑動していたことから、応急対策工として地表水の亀裂への流入を防ぐために、ブルーシート等で亀裂を養生するとともに、地すべりブロック外からの応急の横ボーリング工およびディープウェル工を実施し、地すべり滑動の沈静化を図った。

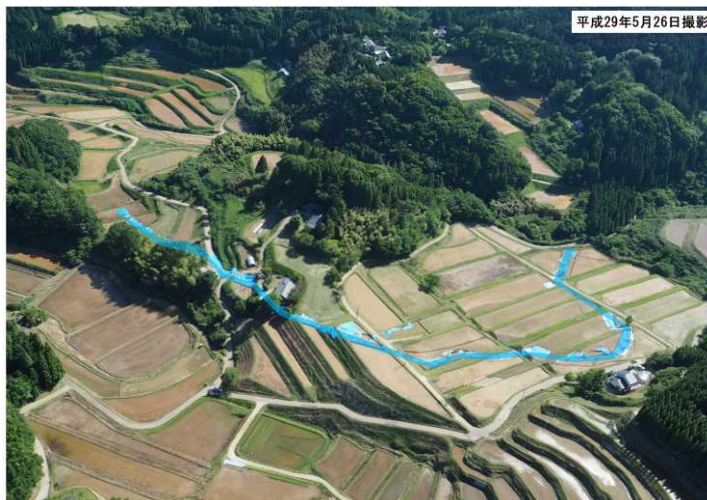
亀裂が拡大して生じたことから、雨水や地表水が直接地下に浸透することを防止するため、5月23日に亀裂をブルーシートで覆うとともに亀裂周辺に波板を設置した。

ブルーシート敷設状況

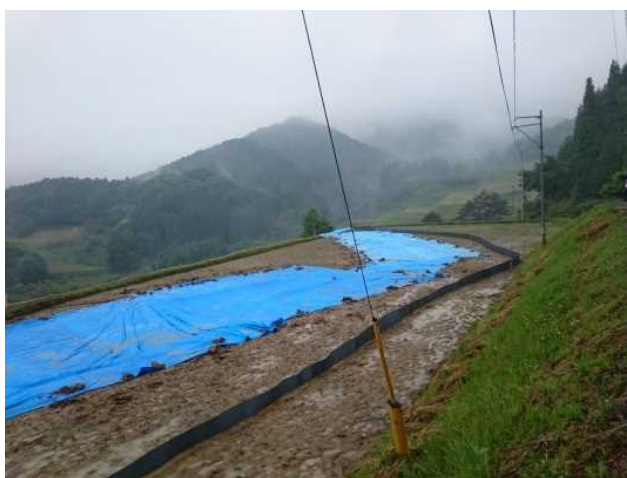
写真位置①

ブルーシートと波板

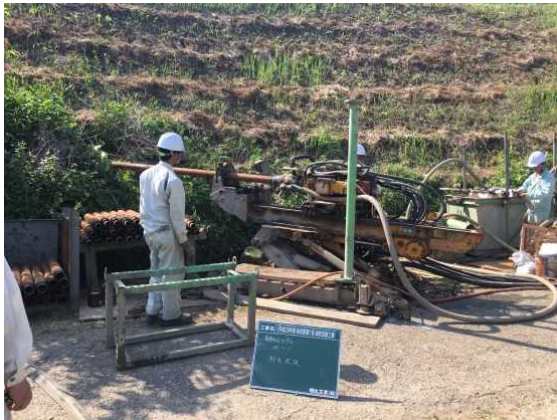
地すべりブロック内の地下水の排水を目的として平成29年5月29日から地すべりブロック外の東、西側から、6月からは南側から、また地すべりの動きが沈静化してきた7月からはブロック内からも横ボーリング工を行った。

ブロック外からの横ボーリング

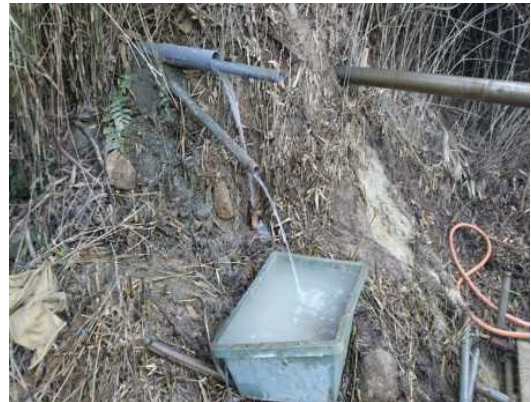
排水状況

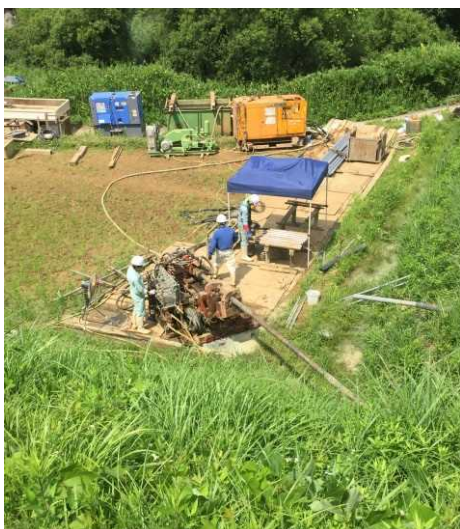
ブロック内からの横ボーリング

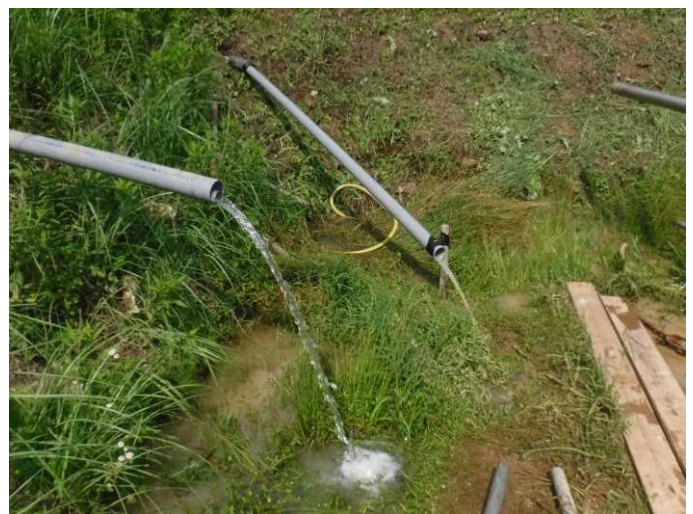
排水状況

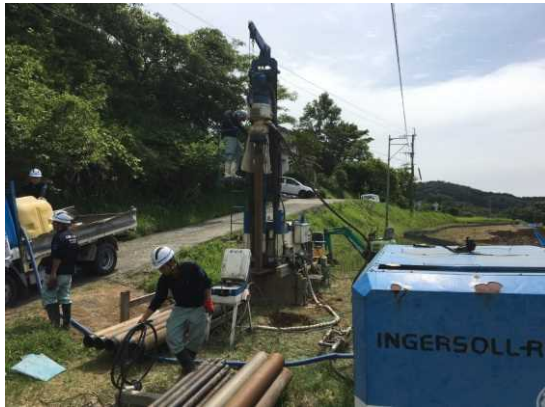
地すべりブロック北側の背後斜面から地すべりブロック内への地下水の流入が想定されたため、ブロック頭部においてディープウェル工を実施し強制的に排水を行った。

施工状況

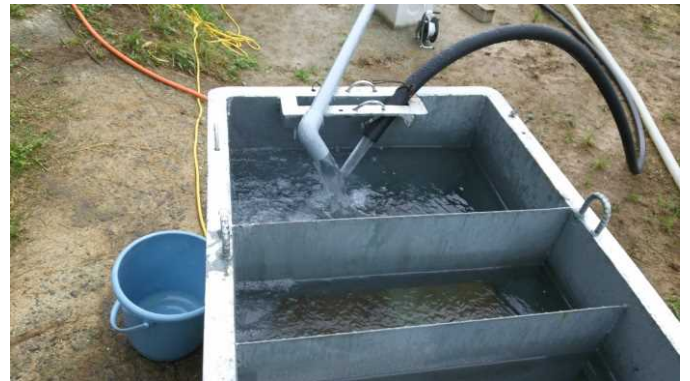
排水状況

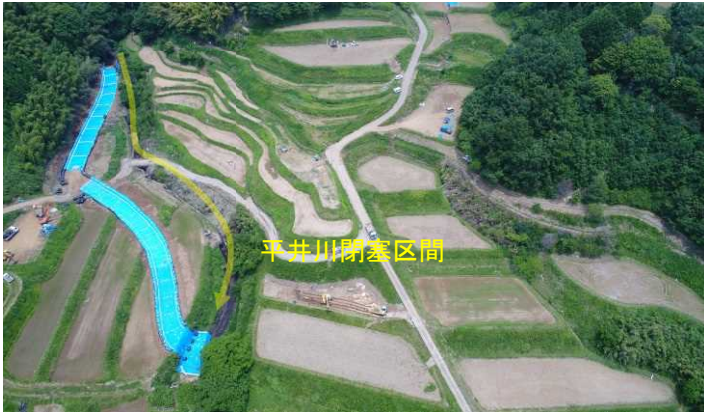
地すべりの末端部の押し出しにより平井川が閉塞する恐れが出てきたため、河川の氾濫及び地すべりブロック末端部の浸食を防ぐため河川の付け替えとして仮排水路工を整備した。

平井川仮排水路工 (H29)

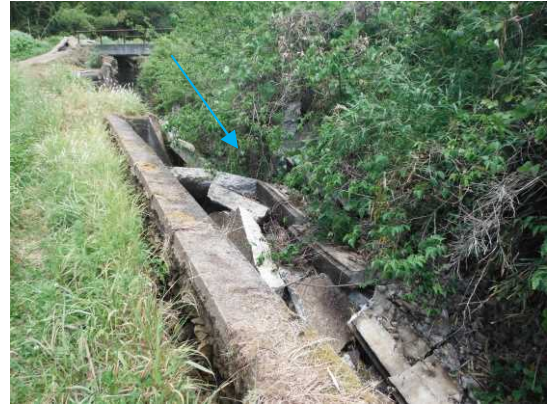
護岸ブロックの倒壊により閉塞した平井川

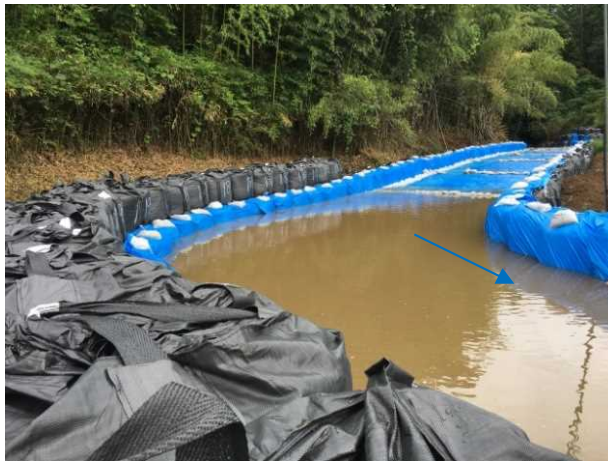
平成29年6月に大型土のうとブルーシートにより整備したが、7月の九州北部豪雨、9月の台風18号の際にはブルーシートが剥がれ、河床が洗堀されたため、平成30年6月に災害復旧事業により布製型枠で再整備した。

ブルーシートによる仮排水路工 (H29)

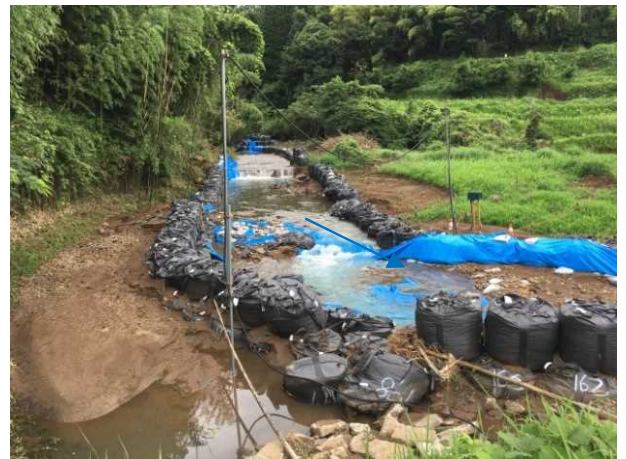
H29.7九州北部豪雨後の仮排水路工

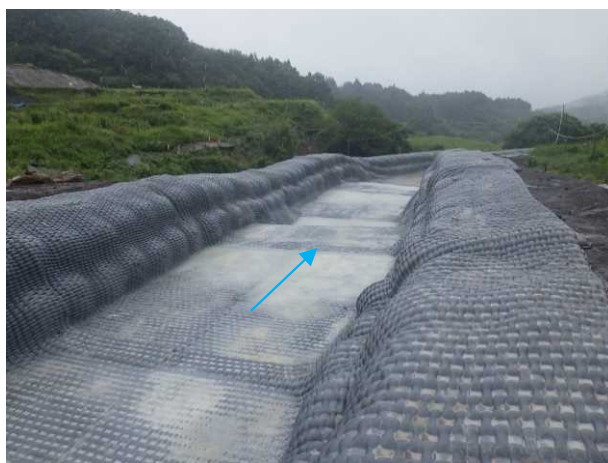
布製型枠による仮排水路工 (H30)

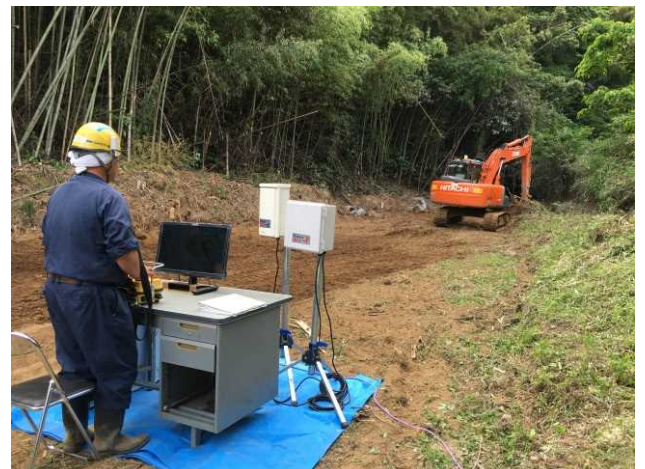
また、地すべりブロックの末端部の掘削は国土交通省の協力により無人化施工を実施した。

無人化施工による掘削作業

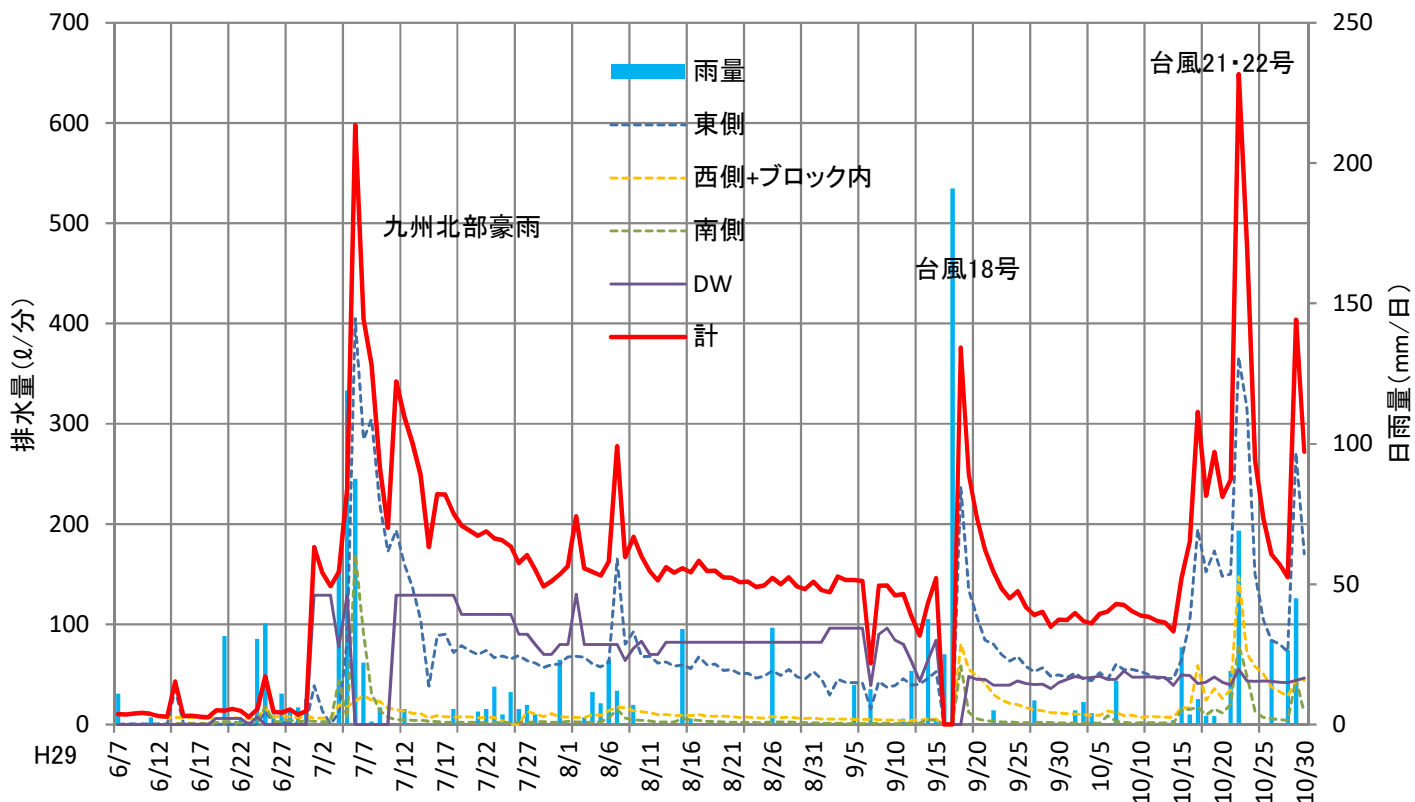
応急対策工による排水量

当地区の応急地下水排除工(ディープウェル工、横ボーリング工)の効果は上表に示すとおり、降雨によく相関し、排水されている。

出水期間中は横ボーリングからは約50～100ℓ/分の排水が確認され、平成29年7月の九州北部豪雨や9月の台風の大雨の際には約600ℓ/分が排水されている。特に東側からの排水が多く、期間中はコンスタントに排水しており排水量の大半を占めている。

ブロック内からの排水は降雨によく相関し、九州北部豪雨や台風時には高い排水効果をあげている。

ディープウェル工はNo.1が約10ℓ/分、No.2が約80～120ℓ/分の排水量を記録している。

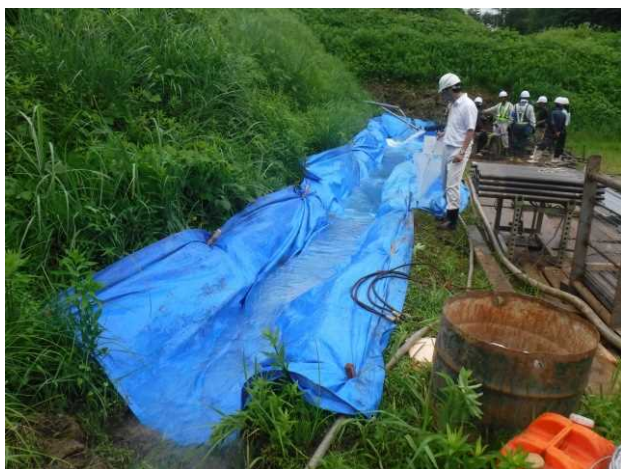
九州北部豪雨の際のブロック内の横ボーリングからの排水状況

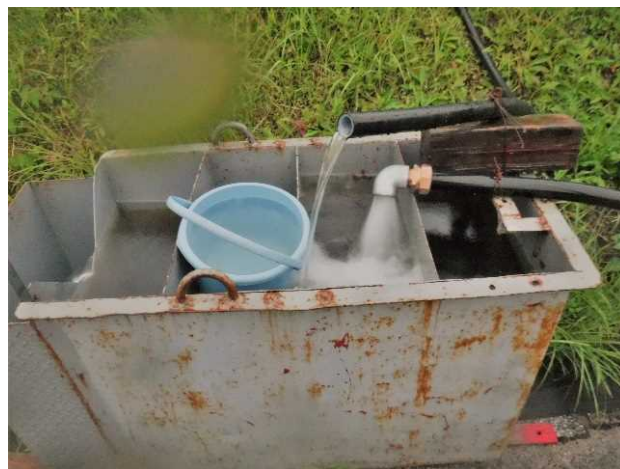
ディープウェルNo.2からの排水状況
