伊方3号機 燃料検査ピットにおける
水中テレビカメラの不具合について

R 5 . 3 . 15
原子力安全対策推進監
電話番号 089-912-2352

伊方3号機 燃料検査ピットにおける水中テレビカメラの不具合

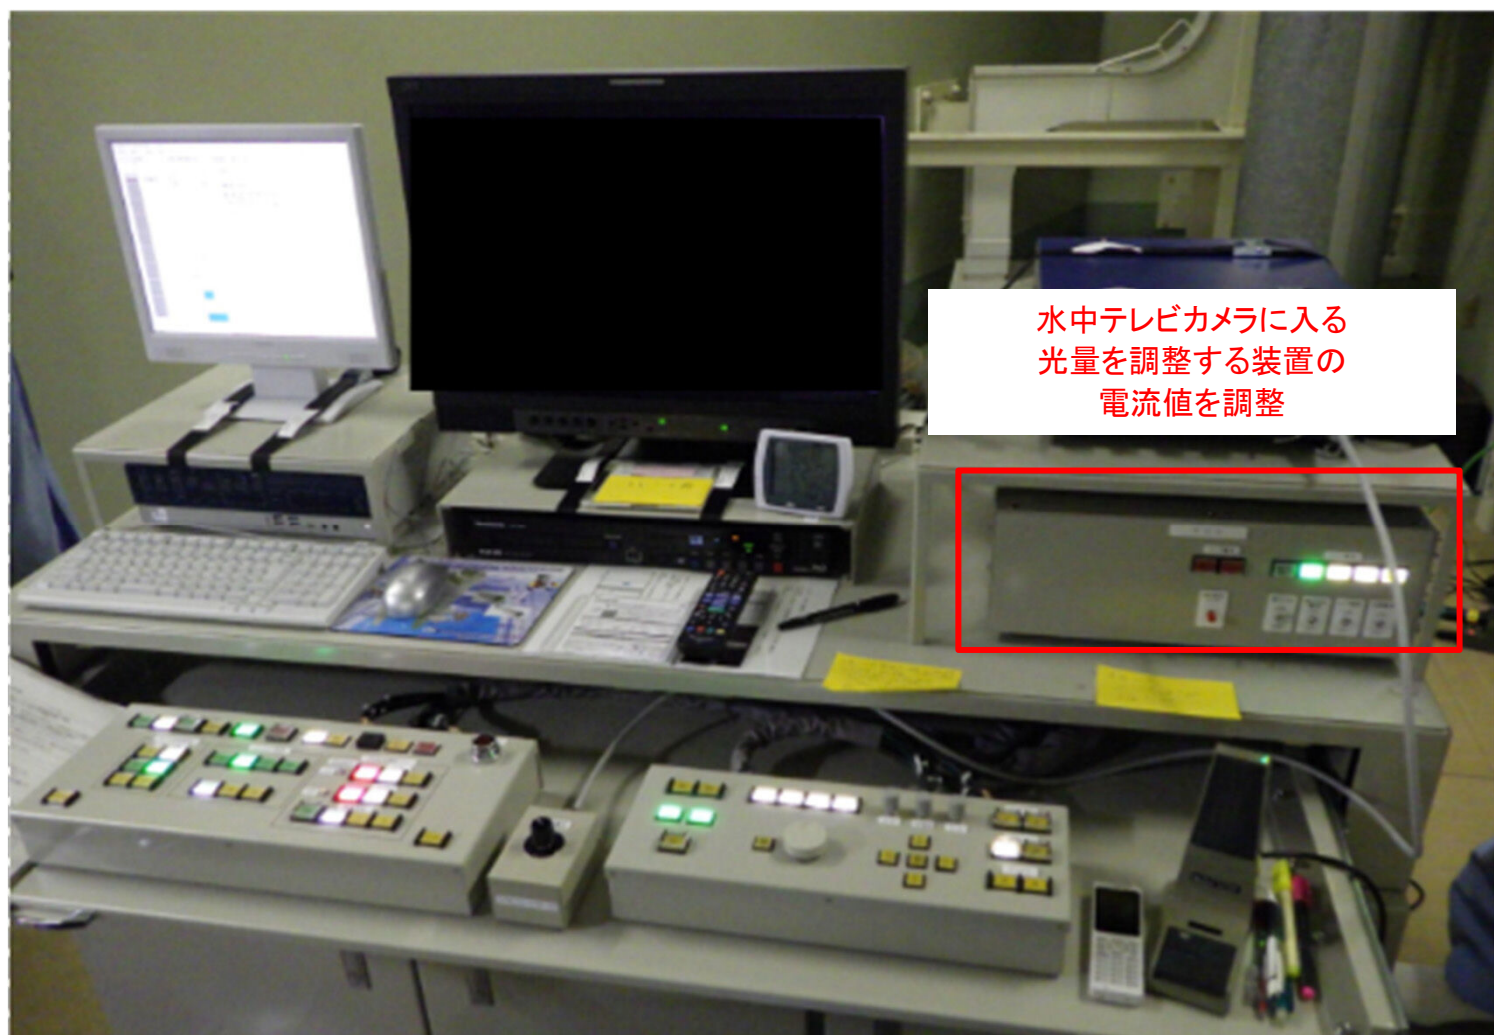
伊方発電所第3号機 水中テレビカメラの不具合発生および復旧状況

- 1 その後の調査の結果、照明は消灯しておらず、燃料を燃料検査ピットにて外観を確認するための水中テレビカメラに入る光量を調整する装置に不具合があり、映像が暗くなったことを確認した。
- 2 水中テレビカメラに入る光量を調整する装置の電流値を調整したところ、正常に動作するようになり、6時00分、通常状態に復旧した。
- 3 今後引き続き詳細を調査する。

※モニターの映像はメーカー商業機密のため、マスキングしております。
