[異常時通報連絡の公表文 (様式 1 - 1)]

伊方3号機火災感知器の異常について

火災感知器の異常

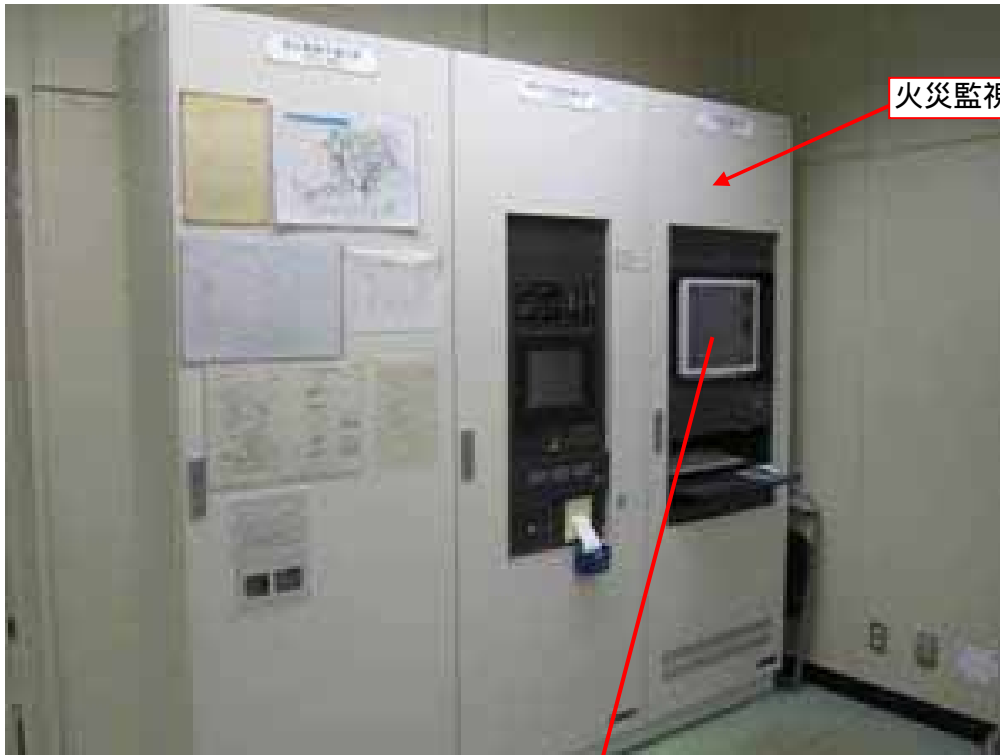
火災監視盤

11年12月24日	10時21分	光電アナログ	異常	充電器室 (N)
11年12月24日	10時21分	光電アナログ	異常	充電器室 (N)
11年12月24日	10時21分	発信機	異常	FDP-A313
11年12月24日	10時21分	熱アナログ	異常	蓄電池室 (N)
11年12月24日	10時21分	光電アナログ	異常	インバーター室 (A)
11年12月24日	10時21分	光電アナログ	異常	インバーター室 (A)
11年12月24日	10時21分	光電アナログ	異常	安全補機開閉器室 (A)
11年12月24日	10時21分	光電アナログ	異常	安全補機開閉器室 (A)
11年12月24日	10時21分	光電アナログ	異常	安全補機開閉器室 (A)
11年12月24日	10時21分	光電アナログ	異常	安全補機開閉器室 (A)
11年12月24日	10時21分	発信機	異常	FDP-A312
11年12月24日	10時21分	SCI	作動	1階系統
11年12月24日	10時20分	熱アナログ	異常	蓄電池室 (A)
11年12月24日	06時00分	自動履歴待避完了		
11年12月23日	06時00分	自動履歴待避完了		
11年12月22日	16時45分	復旧		
11年12月22日	16時39分	受信機プリンタ停止解除		
11年12月22日	16時37分	防火戸	連動遮断解除	
11年12月22日	16時37分	防火ダンバ	連動遮断解除	
11年12月22日	16時37分	AN0盤	連動遮断解除	
11年12月22日	16時36分	CTB盤	連動遮断解除	
11年12月22日	16時36分	事務所	連動遮断解除	
11年12月22日	16時36分	照明制御盤	連動遮断解除	
11年12月22日	16時36分	ELV制御盤	連動遮断解除	
11年12月22日	16時36分	ルーフファン	連動遮断解除	
11年12月22日	16時36分	受信機保守音響停止解除		
11年12月22日	16時38分	受信機保守地区音響停止解除		
11年12月22日	16時33分	消火ポンプ	停止	消火ポンプ 運転
11年12月22日	14時29分	消火栓押し	復帰	FDP-T601

11年12月22日	14時29分	消火ポンプ	運転	消火ポンプ 運転

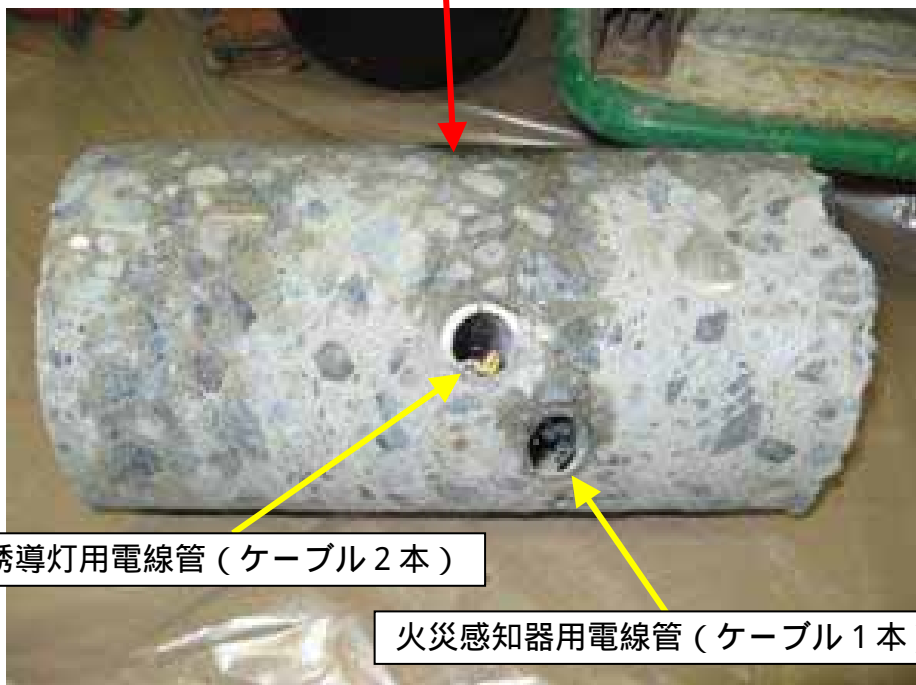
誘導灯用電線管 (ケーブル 2 本)

火災感知器用電線管 (ケーブル 1 本)

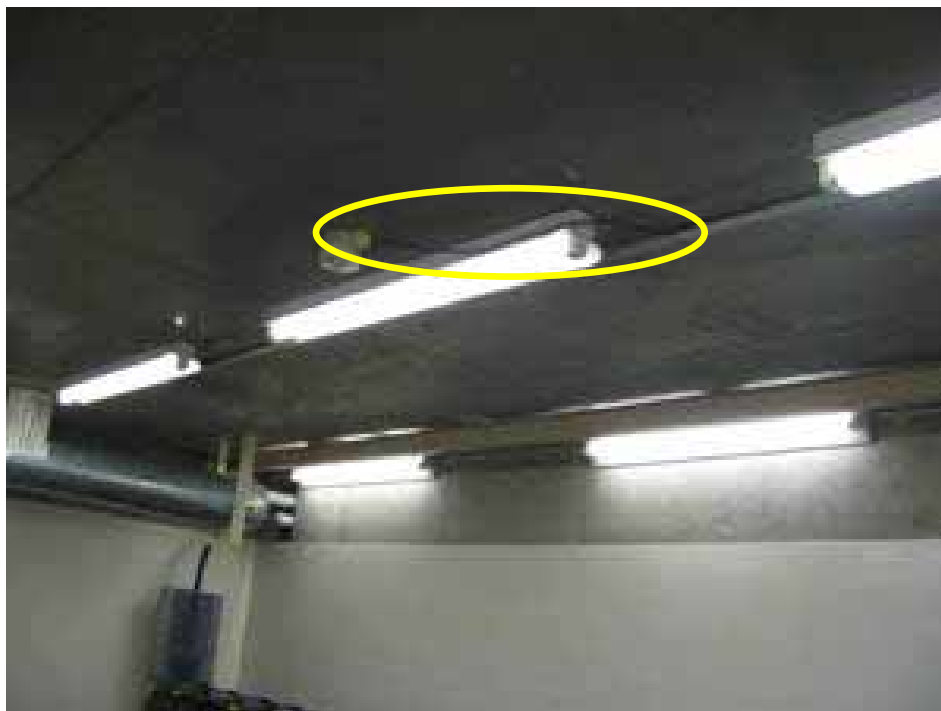
仮設ケーブル敷設状況

感知器：蓄電池室 3 A

- 1 調査の結果、定検作業で使用する仮設ケーブル用の壁貫通口を施工していたところ、埋設配管の火災感知器用ケーブルをコア抜き機で切断していたことを確認した。
- 2 また、火災感知器用ケーブル以外に、誘導灯用ケーブルも切断していたことを確認した。
- 3 そのため、仮設ケーブルを敷設するとともに、当該火災感知器及び誘導灯が正常に動作していることを確認し、12月24日(土)18時35分、仮復旧した。
- 4 仮復旧までの間は、監視人の配置により火災感知器での監視が不能となったエリアに火災等の異常がないことを確認した。
- 5 また、誘導灯の消灯エリアでは、当該作業以外の作業を行っていないことを確認した。
- 6 今後、詳細を調査する。
- 7 本事象によるプラントへの影響及び環境への影響はない。

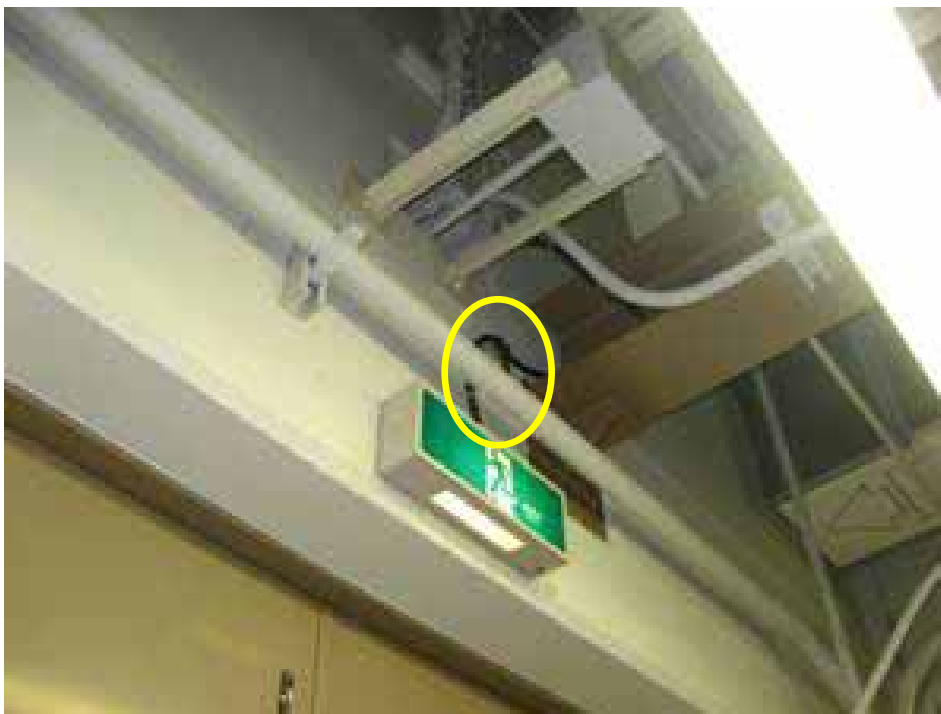
誘導灯：インバータ室 3 A
